FORMACIONES SUPERFICIALES Y PROCESOS MORFODINÁMICOS EN LA CUENCA DEL RÍO NOSARA

THE SUPERFICIAL FORMATIONS AND MORPHODYNAMIC IN THE NOSARA RIVER BASIN

Aurora Hernández Ulate *
aurorahernandezulate@gmail.com

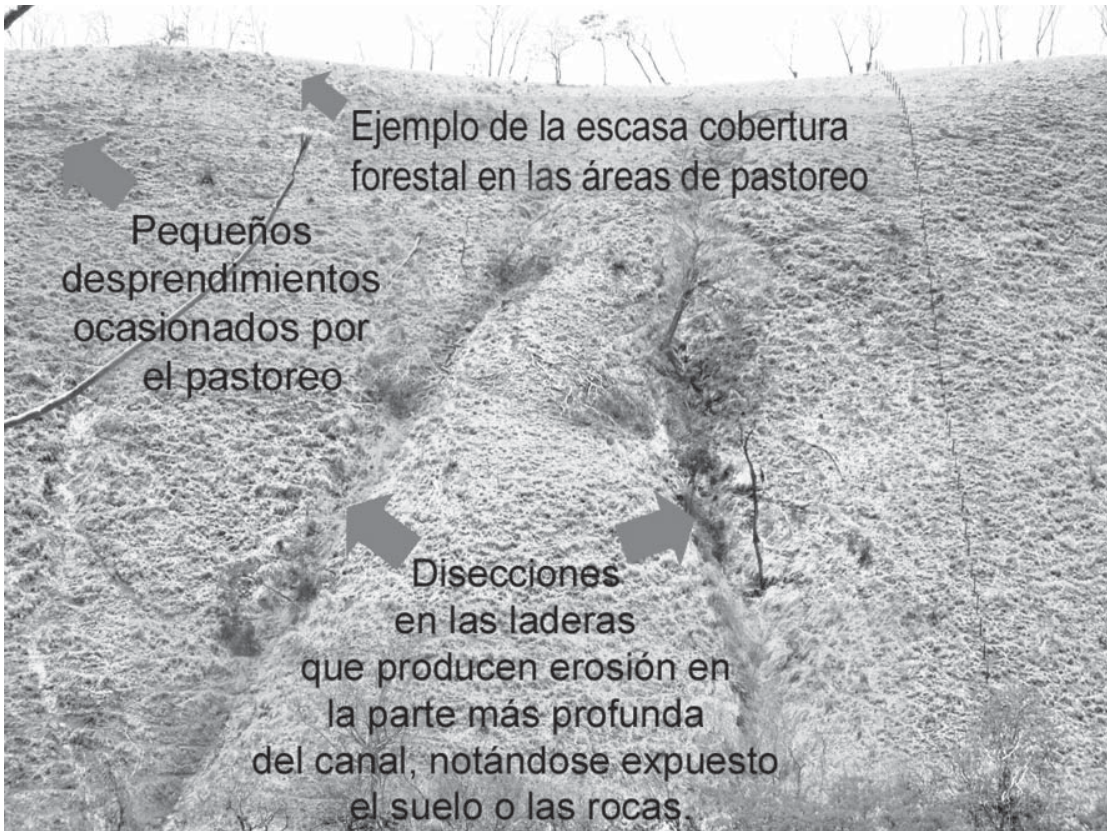
Figura 5

En esta formación, se observaron surcos en las laderas que sobrepasan un metro de profundidad (figura 5). En estos, quedan expuestas las rocas en su sección más profunda. Es frecuente observar también las raíces expuestas en los perfiles, pero no hay una formación de pedestales tan intensa como en las montañas.
