LA PIEDRIQUINA

El palacio de Andallón

MIGUEL ÁNGEL CABALLERO CARLÓN

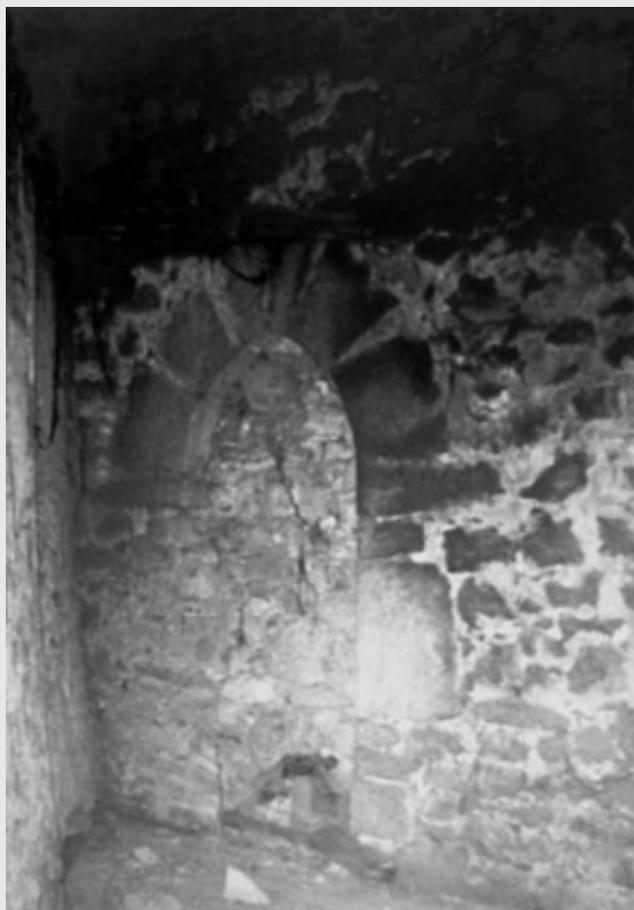
ARCO GÓTICO CEGADO S. XIV-XV

(1) Torre de planta de circular

(2) Torre de planta compuesta:

(PROPUESTA DEL PLANO DE LAS PLANTAS POR EL QUE SUSCRIBE)

asturiana⁶. La primera de ellas sería considerar la existencia de una torre con planta circular (figura nº 1) que sería independiente de la estructura del inmueble posterior (color gris); de ser así habría tenido el vano de acceso a la misma en la planta baja (la mayoría de estas torres se dividían en dos plantas) y orientada hacia el lado sur-suroeste tal y como era habitual. Encontramos varios ejemplos en Asturias de torres señoriales con esta planta en la zona centro (torre del Pino en Aller, Camposagrado en Mieres o Argüelles en Siero), realidad que aporta fuerza sin duda a esta posibilidad.

La segunda de estas hipótesis sería contemplar la posibilidad de que la torre hubiese tenido una planta de tipo compuesto (figura 2), de manera que adoptaría la forma aproximada de una “D”. En este caso se observan en el plano de la planta dos espacios que truncan el muro por dos sitios; el más pequeño pertenece a la citada saetera, articulada a modo de vano abocinado enmarcado por sillares en donde la apertura exterior difiere en tamaño de la interior debido a razones estrictamente defensivas. Por su parte el espacio de mayor tamaño pertenecería a un vano articulado en arco apuntado de clara traza gótica y que actualmente se haya completamente cegado. De pertenecer a la estructura primigenia de la torre podría haber funcionado como puerta de acceso situada en el piso superior, pudiendo ser aprovechada posteriormente para la articulación del paramento de la futura casona nobiliar.
