# ARQUEOLOGÍA EN VILLALPANDO (ZAMORA): LA MURALLA MEDIEVAL DOCUMENTADA EN LA PLAZA MAYOR Y EN LA CALLE LA PARRA

JESÚS CARLOS MISIEGO TEJEDA\*  
ANA M.<sup>a</sup> SANDOVAL RODRÍGUEZ\*  
GREGORIO J. MARCOS CONTRERAS\*  
FRANCISCO JAVIER SANZ GARCÍA\*  
MIGUEL ÁNGEL MARTÍN CARBAJO\*

## RESUMEN

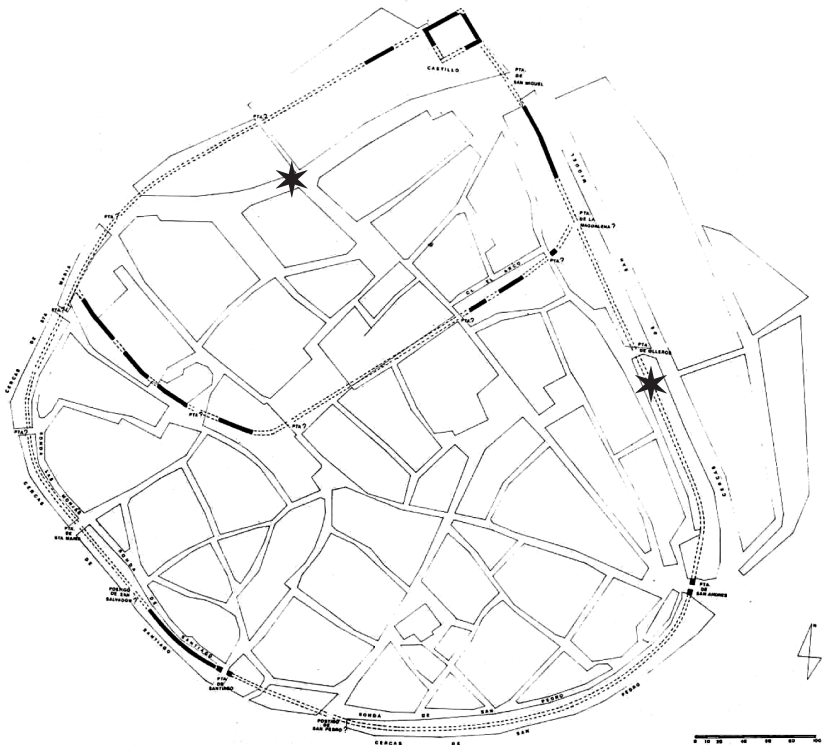
*Plano de las antiguas cercas de Villalpando (según Gutiérrez González, 1995: 395) y ubicación de los lugares donde se han efectuado las intervenciones arqueológicas en las que se ha documentado la muralla medieval.*

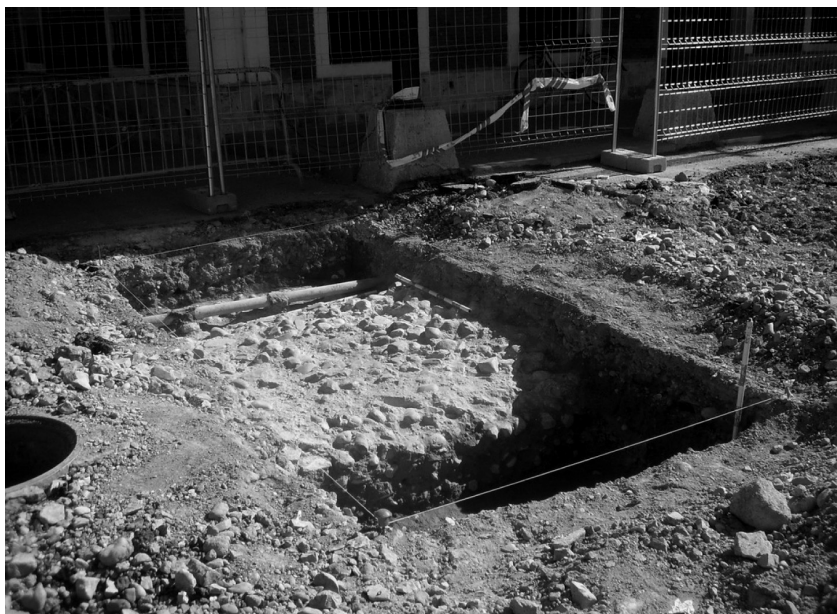
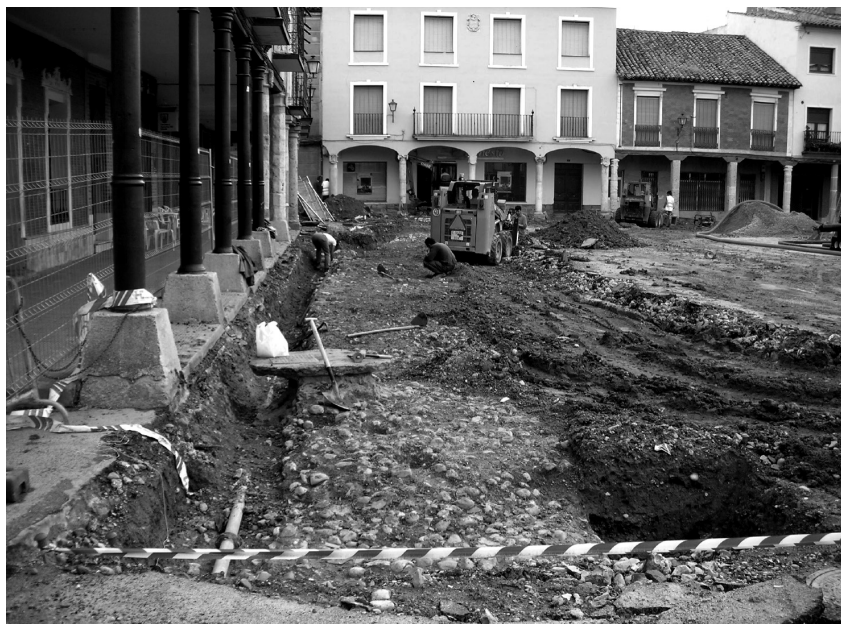
*Lám. 1.1: Actuación en la Plaza Mayor de Villalpando. Sondeo IV; 2: Proceso de excavación de la muralla.*

Villalpando posee en su subsuelo dos líneas de muralla, habiéndose efectuado trabajos arqueológicos sobre la más antigua de ellas, que según las citas históricas se dataría en el siglo XII (Calvo, 1981). El recorrido de este paramento era conocido en las inmediaciones de la plaza, por lo que su paso por la mitad sur de la misma parecía lógico, sin que se tuviese certeza de la zona exacta o el estado de conservación de sus restos. Dadas estas circunstancias y aprovechando la ejecución de las obras de urbanización, se planteó la exhumación de su recorrido en este ámbito (Lám. I).

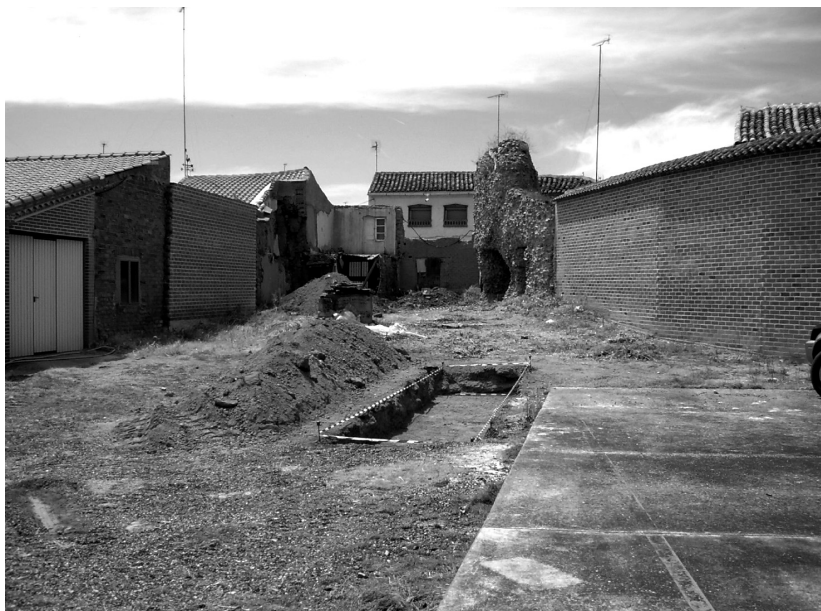
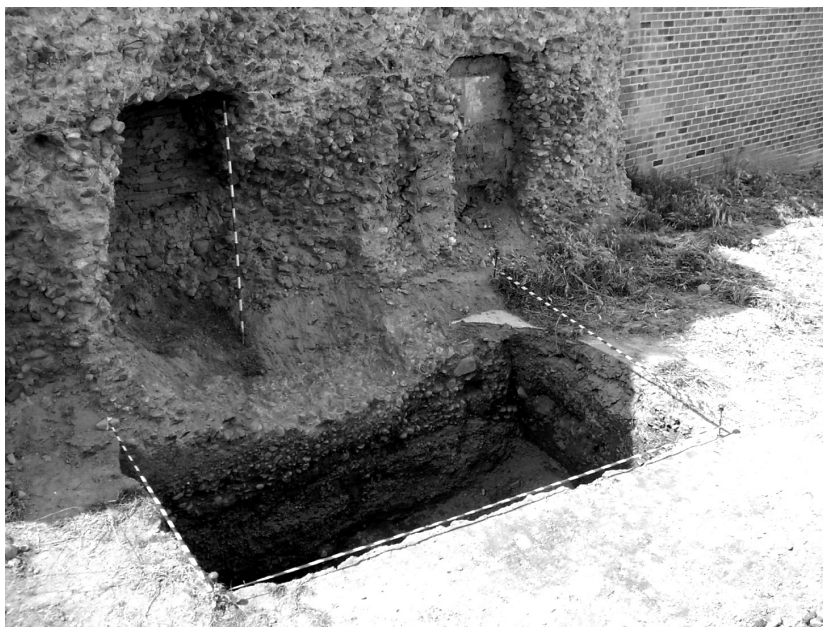
*Lám. III: Intervención en la calle La Parra, 8-10; 1: Vista general de la zona de actuación; 2: Sondeo abierto junto al paramento conservado de la muralla.*

Los resultados obtenidos han sido positivos únicamente en el caso del sondeo 1, ubicado junto al lienzo amurallado conservado. Tras la retirada de los niveles superiores, alguno de ellos correspondiente al último suelo de terrazo de la casa derribada, se observó como en la mitad sur del perfil oeste se conservaba la cimentación de calicanto de la cerca. El tramo de muralla muestra una curvatura marcada en este punto hacia el norte, por lo que de manera progresiva a partir de la mitad del perfil se iba perdiendo la cara exterior del muro. De esta forma se ha exhumado un paramento de 4 m de largo, con una anchura aproximada de 2,20 m, en el que se conserva un tramo de cimentación de 80 cm de potencia. El aparejo reconocido es similar al visto en los paños superiores, de cantos cuarcíticos trabados con hormigón de cal. Este sistema coincide con el apuntado por J. A. Gutiérrez (1995: 396), que describe el tipo de sistema constructivo utilizado en esta cerca de Villalpando como un encofrado ejecutado mediante paños de 1,40 m. El mismo investigador cita que en algunos puntos de la cerca se reconocen hasta 7 y 8 paños, es decir, una altura que ronda los 10 m, parámetros en los que entra el tramo reconocido en este solar, que como se ha indicado previamente alcanza los 6 m del espacio conservado.

La novedad reconocida en la presente ocasión es la documentación de la base de la cerca, cuyas primeras tongadas aparecen apoyadas sobre un nivel geológico de gravas, de tonos ocres, que a su vez cubren un lecho de arcillas anaranjadas del
