# LAS CUBIERTAS ORIGINALES DE LA IGLESIA DE SANTA MARÍA DEL AZOGUE DE BENAVENTE TRAS SU INTERVENCIÓN ARQUEOLÓGICA

## RESUMEN

## LA INTERVENCIÓN ARQUEOLÓGICA

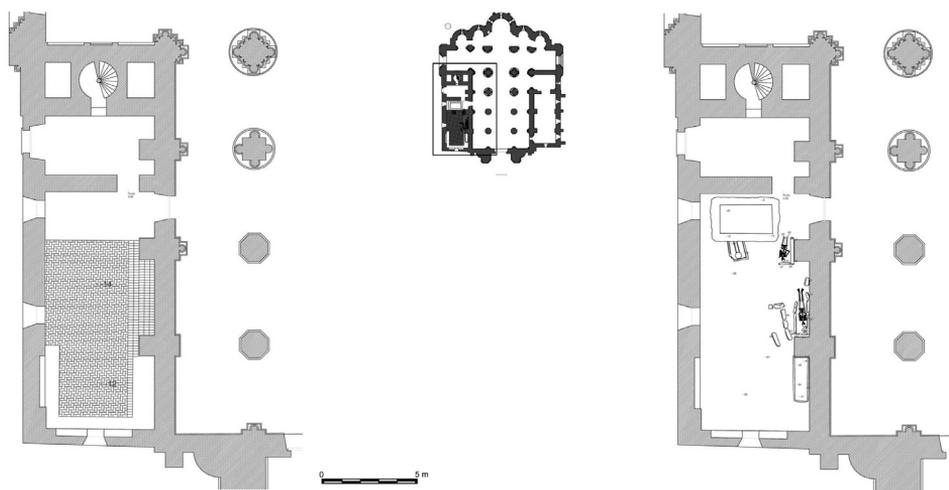
Fig. 2a: Planta general de la sacristía con el suelo de baldosas; b: Planta de la sacristía con el nivel de enterramientos documentados.

Una vez fijada la bóveda y retirados los apeos del intradós se procedió a sanear el suelo de la sacristía. Para colocar el nuevo piso y las correspondientes capas de saneamiento y compresión era necesario rebajar la cota de la estancia unos 50 cm. Para ello, se retiró la tarima existente, registrándose por debajo un pavimento de baldosas rectangulares de ladrillo colocadas a espiga, con alguna irregularidad. Una vez documentado este solado fue levantado. Las baldosas se apoyan sobre una capa de barro, bien decantado, de color ocre, que posee un espesor medio de unos 8 cm. Por debajo se constató otro pavimento más antiguo construido con cantos rodados menudos y mortero de cal y arena.

Tras su correspondiente registro prosiguieron los trabajos de excavación en la sacristía exhumando un estrato arenoso de color marrón claro que contiene una gran cantidad de cantos rodados cuarcíticos de pequeño tamaño, fragmentos de teja y ladrillo. Este nivel era muy uniforme en toda la sacristía rebajándose una capa de unos 35 cm de profundidad media. Durante la excavación de este lecho se hallaron abundantes restos óseos humanos.

En el extremo oriental de la sacristía existía por debajo de la tarima una estructura de ladrillo de 3,50 m de norte a sur y 2,40 m de naciente a poniente con una profundidad media de 0,90 m, que en su día alojó la antigua caldera de carbón de la calefacción de la iglesia, que fue sustituida a mediados de la década de los 90 del siglo pasado por un sistema más moderno, cuya caldera se localiza en la sala contigua a la sacristía por el este. La construcción de esta estructura destruyó cualquier tipo de evidencia en la zona más oriental de la estancia. Para excavar por debajo de las cajoneras, se desmontaron los cajones y se fue apuntalando el resto a medida que avanzaba la extracción de tierra por debajo de ella, no precisándose su desmontaje.

La retirada del estrato descrito puso al descubierto 5 tumbas de inhumación, a distinta cota, siendo precisa la excavación, documentación y levantamiento de alguna de ellas, para poder abordar el saneamiento de la sala. En cuanto a la tipología, en todos los casos, se trata de tumbas de lajas, empleando para su construcción esquistos cuarcitas y areniscas. La cubierta de las tumbas parece que fue, salvo en la tumba 4, una lápida monolítica. En los enterramientos 1 y 2, y dada su proximidad a la superficie, parece que propició que se retirase para colocar el pavimento de baldosas cerámicas. En todos los casos son enterramientos cristianos, con osarios a los pies y el cuerpo principal en posición de decúbito supino, con las piernas estiradas y los brazos flexionados sobre la zona ventral, en la típica posición cristiana de “orante o durmiente”. No se constataron ajuares asociados.

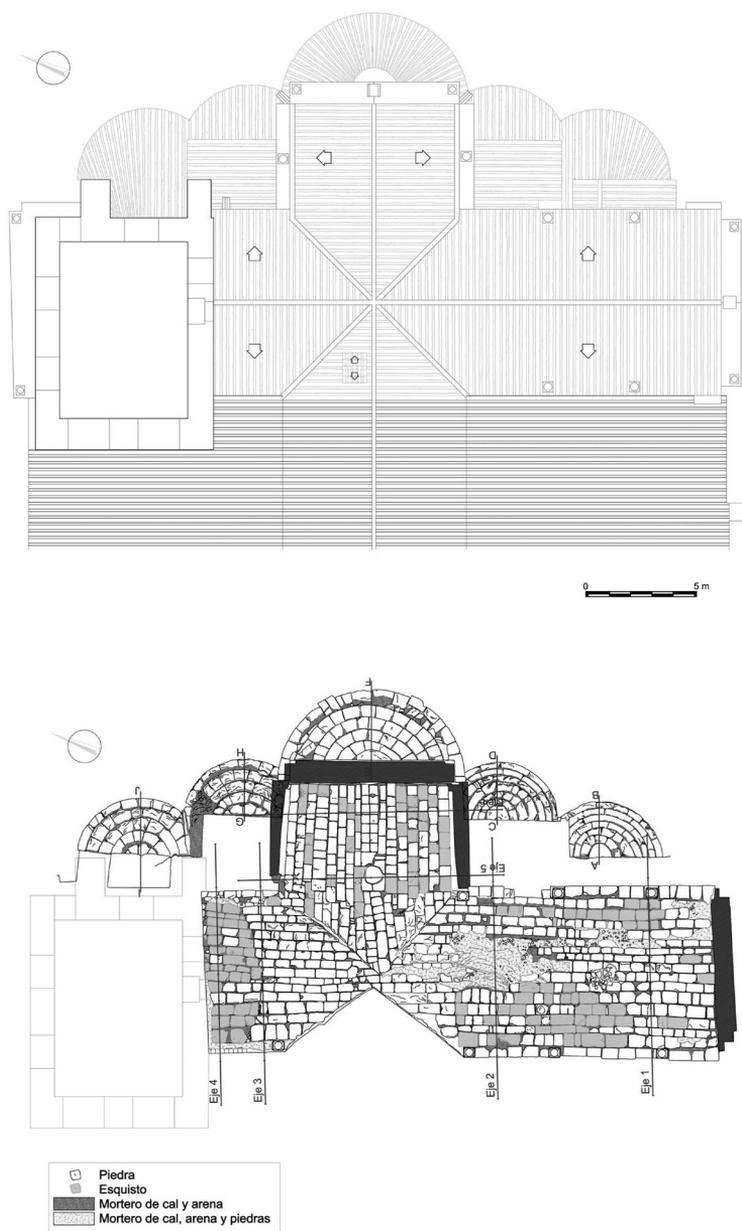
Se trata de un faldón que cubre únicamente la bóveda de casquete esférico del tramo semicircular del ábside, que al interior de la iglesia posee un diámetro de 2,55 m. Está realizado con 7 hiladas de piedra arenisca incluida la inferior, que se superpone a la cornisa, colocadas de forma escalonada y salvo la hilada de la cornisa presentan una ligera pendiente. El tramo recto de entronque entre el ábside y el transepto tiene cubierta a dos aguas, de la que no se retiró la teja. En el paramento vertical de transición entre el tramo recto y el semicircular se abre un pequeño óculo circular con el interior estelado, a cuya parte inferior se superpone parcialmente la hilada superior del faldón de piedra. La pendiente de la cubierta de piedra es de 16,5º, aumentándose considerablemente con las capas de cemento que se le superponían y que sustentaban las tejas, pasando a tener 22º de pendiente. Las piedras que completan cada una de las hiladas están trabajadas, adaptándose al espacio, formando una serie de círculos concéntricos, que cubren una superficie de aproximadamente 8,9 m<sup>2</sup>. Los espacios entre cada una de las hiladas se encuentran rejuntados con mortero de cal y arena (Fig. 3).

Fig. 3a: Planta general de las cubiertas de la iglesia; b: Planta de las cubiertas de la iglesia con los restos documentados.

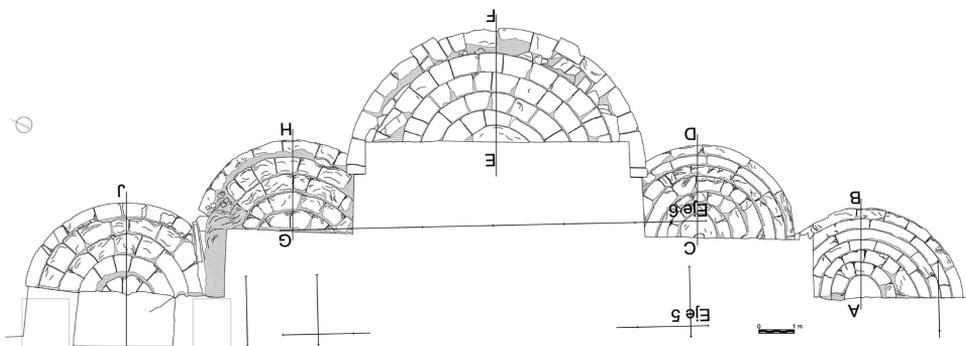
El tramo recto de transición entre el transepto y el ábside se cubre con un faldón a un agua con caída hacia el norte, mientras que el semicircular de piedra escalonada hace lo propio con la bóveda de casquete esférico del tramo semicircular. La pendiente de la cubierta de piedra es de 16,5°, aumentándose ésta unos 5° con las capas de hormigón que se le superponían y sustentaban las tejas, alcanzando los 23° (Fig. 4).

Fig. 4: Detalle de los ábsides con los vestigios constatados.

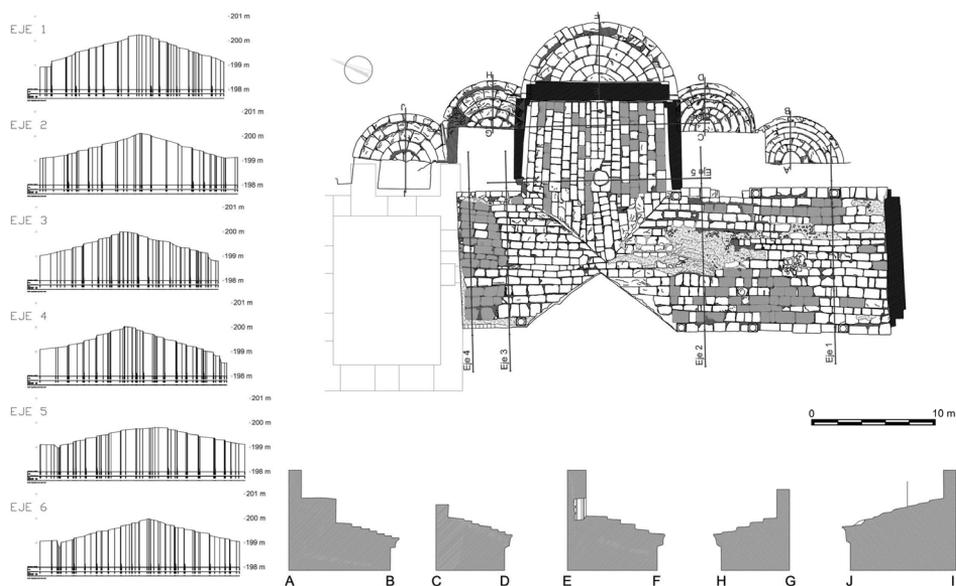
Posee una superficie de 44,2 m<sup>2</sup>, siendo por tanto mucho más reducido que el meridional. Esto se debe a que en el extremo septentrional del mismo se localiza la torre del campanario. Se encuentra totalmente recubierto con teja árabe y bajo ésta se halló la misma sucesión de capas que en el resto del transepto, con una particularidad, ya que la capa sobre la que se asientan las tejas alcanza en la cumbre del tejado los 30 cm (Fig. 5).

Fig. 5: Planta general de las cubiertas de la iglesia, con los restos hallados y secciones de las mismas.

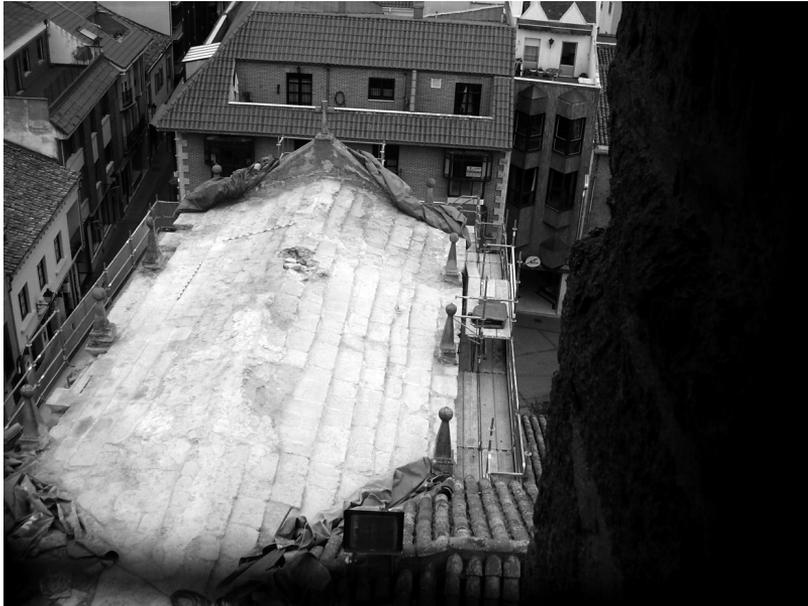
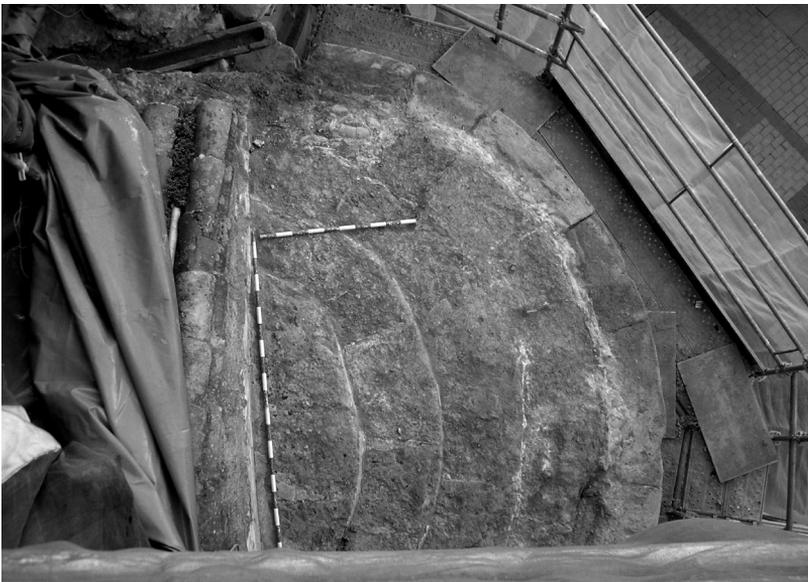
El estado de conservación era bastante aceptable, aunque dependiendo de la materia prima utilizada hay zonas puntuales, como los ábsides del lado del evangelio, o parte del brazo sur del crucero que se encuentran bastante degradados como consecuencia de la meteorización y consiguiente pérdida de masa pétreo. Sin embargo, en el caso del crucero estos espacios se encuentran reparados con un parchado de mortero de cal y arena, con fragmentos de material latericio. Mención aparte merece el presbiterio, que en la mayor parte de su superficie se rehicieron sus faldones superponiendo a la cubierta original un chapeado de lajas de esquisto. Esta reparación quizá fuese coetánea a la rehabilitación de la torre tras el incendio de finales del siglo XIX.

*Lám. 1.1: Brazo sur del crucero tras la retirada de las diversas capas de mortero que lo cubrían;  
2: Faldón de piedra en el ábside sur del lado del Evangelio.*

Tras la confirmación de la presencia de los faldones de piedra de las techumbres originales del templo se decidió eliminar todas las capas de cemento y hormigón que se le superponían con una doble finalidad; por un lado, aligerar el peso y, por otro, realizar la pertinente documentación de lo que supuestamente fue el techado medieval del edificio. Estos trabajos se efectuaron tanto en los cinco ábsides como en los brazos del crucero y el presbiterio apareciendo los faldones escalonados de piedra en la totalidad de los espacios intervenidos (Lám. I).

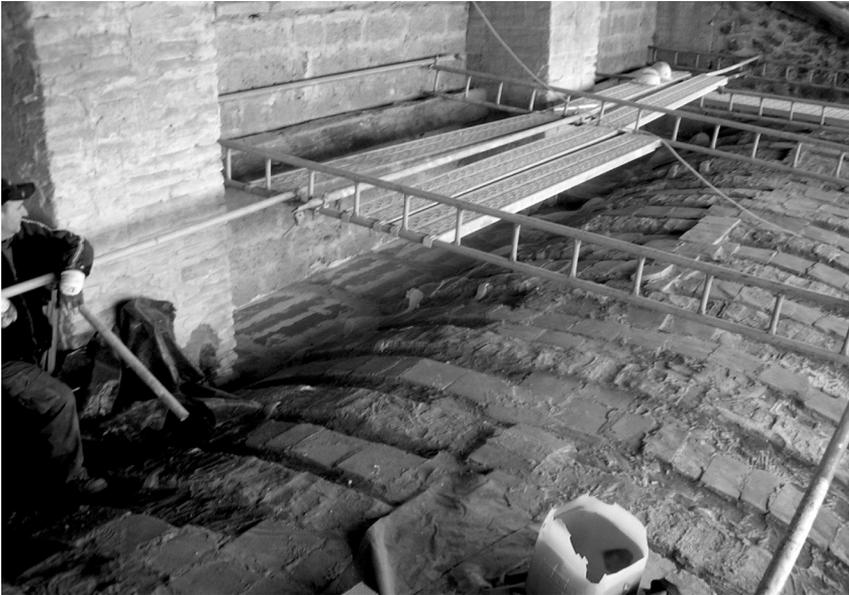
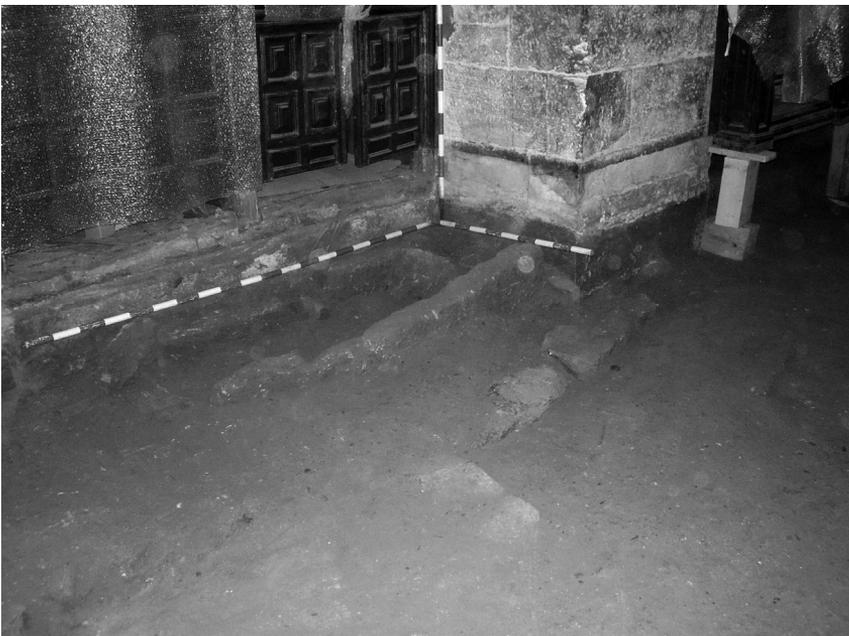
*Lám. II.1: La armadura tras el sellado de las cámaras; 2: Tumba 1.*

Por otro lado, para realizar los trabajos de consolidación de la bóveda era preciso construir una armadura en el extradós, sobre los riñones, a la que se anclarán los cosidos con varilla de nylon. En esta zona existía una importante cantidad de tierra que estaba aportando un peso extra sobre la bóveda y era necesario retirarla para construir el armazón. Al iniciarse estos trabajos, se pudo apreciar la existencia de una importante cantidad de restos óseos humanos, por lo que se precisaba un trabajo de seguimiento arqueológico de estas labores.

Respecto a la restauración en la sacristía, la actuación arqueológica estaba vinculada al saneamiento y reposición del pavimento. Sin embargo, estos trabajos se tuvieron que ampliar, ya que cuando se comenzó la limpieza del extradós de la bóveda de esta estancia, sobre los riñones de la misma salió a la luz un importante osario. Fue documentado y reubicado al interior de las nuevas cámaras que a modo de armadura se realizaron en este mismo espacio. Este osario probablemente proceda de la sala localizada al naciente de la sacristía, que actualmente acoge la caldera de la calefacción de la iglesia. Desconocemos si durante la construcción de la misma o en alguna de las remodelaciones de ésta se trasladaron los restos óseos aparecidos a la cubierta de la sacristía (Lám. II).
