# El *ḥammām* andalusí de la Puerta de Santa Ana (madīnat Bāguh, Priego de Córdoba)

DOLORES LUNA OSUNA\*

RAFAEL CARMONA AVILA\*\*

La excavación arqueológica llevada a cabo en 2008 en el solar de C/Santa Ana nº6 de Priego de Córdoba ha confirmado la existencia de unos baños públicos andalusíes en esta zona próxima a la muralla, junto a una de las puertas de la *madīna*, actualmente conocida como Arco o Puerta de Santa Ana. Ya en 1991-2 se pudieron identificar las primeras estructuras. Se trata de un edificio de tres naves rectangulares, paralelas y tripartitas, es decir, con alhanías en los extremos de las mismas, al parecer un tipo constructivo bastante común en al-Andalus desde el siglo XII en adelante y una solución propiamente andalusí, cuya sencillez de planta unida a su funcionalidad determinó su éxito y su expansión por al-Andalus. Hemos podido documentar también la sala de la caldera y el horno y, en la última intervención arqueológica realizada en la zona, en 2010, ha aparecido el espacio de entrada o recibidor. Los datos aportados por las tres actuaciones arqueológicas referidas, 1991-2, 2008 y 2010 nos han permitido hacer una propuesta de restitución completa de la pla

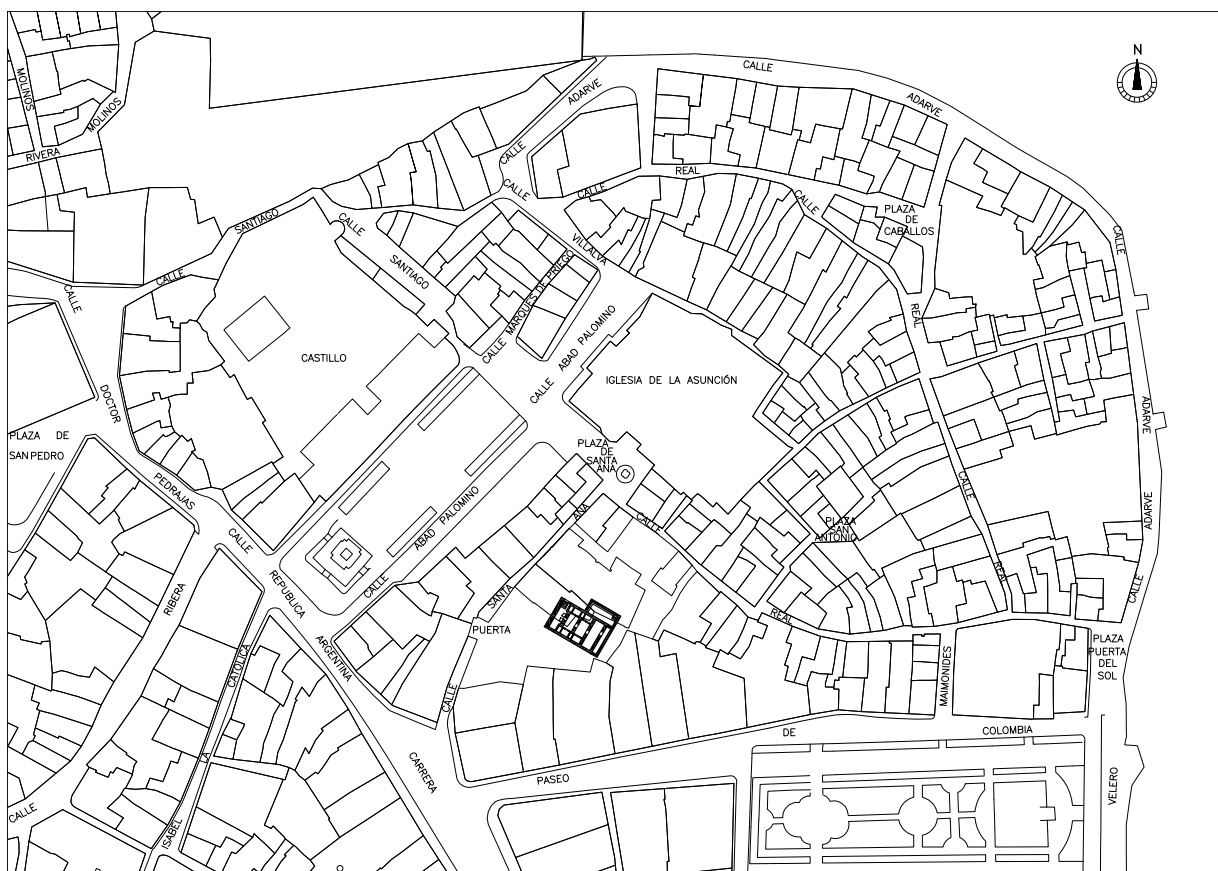
Fig. 1: Localización del hammām (planta restituída) en el callejero actual.

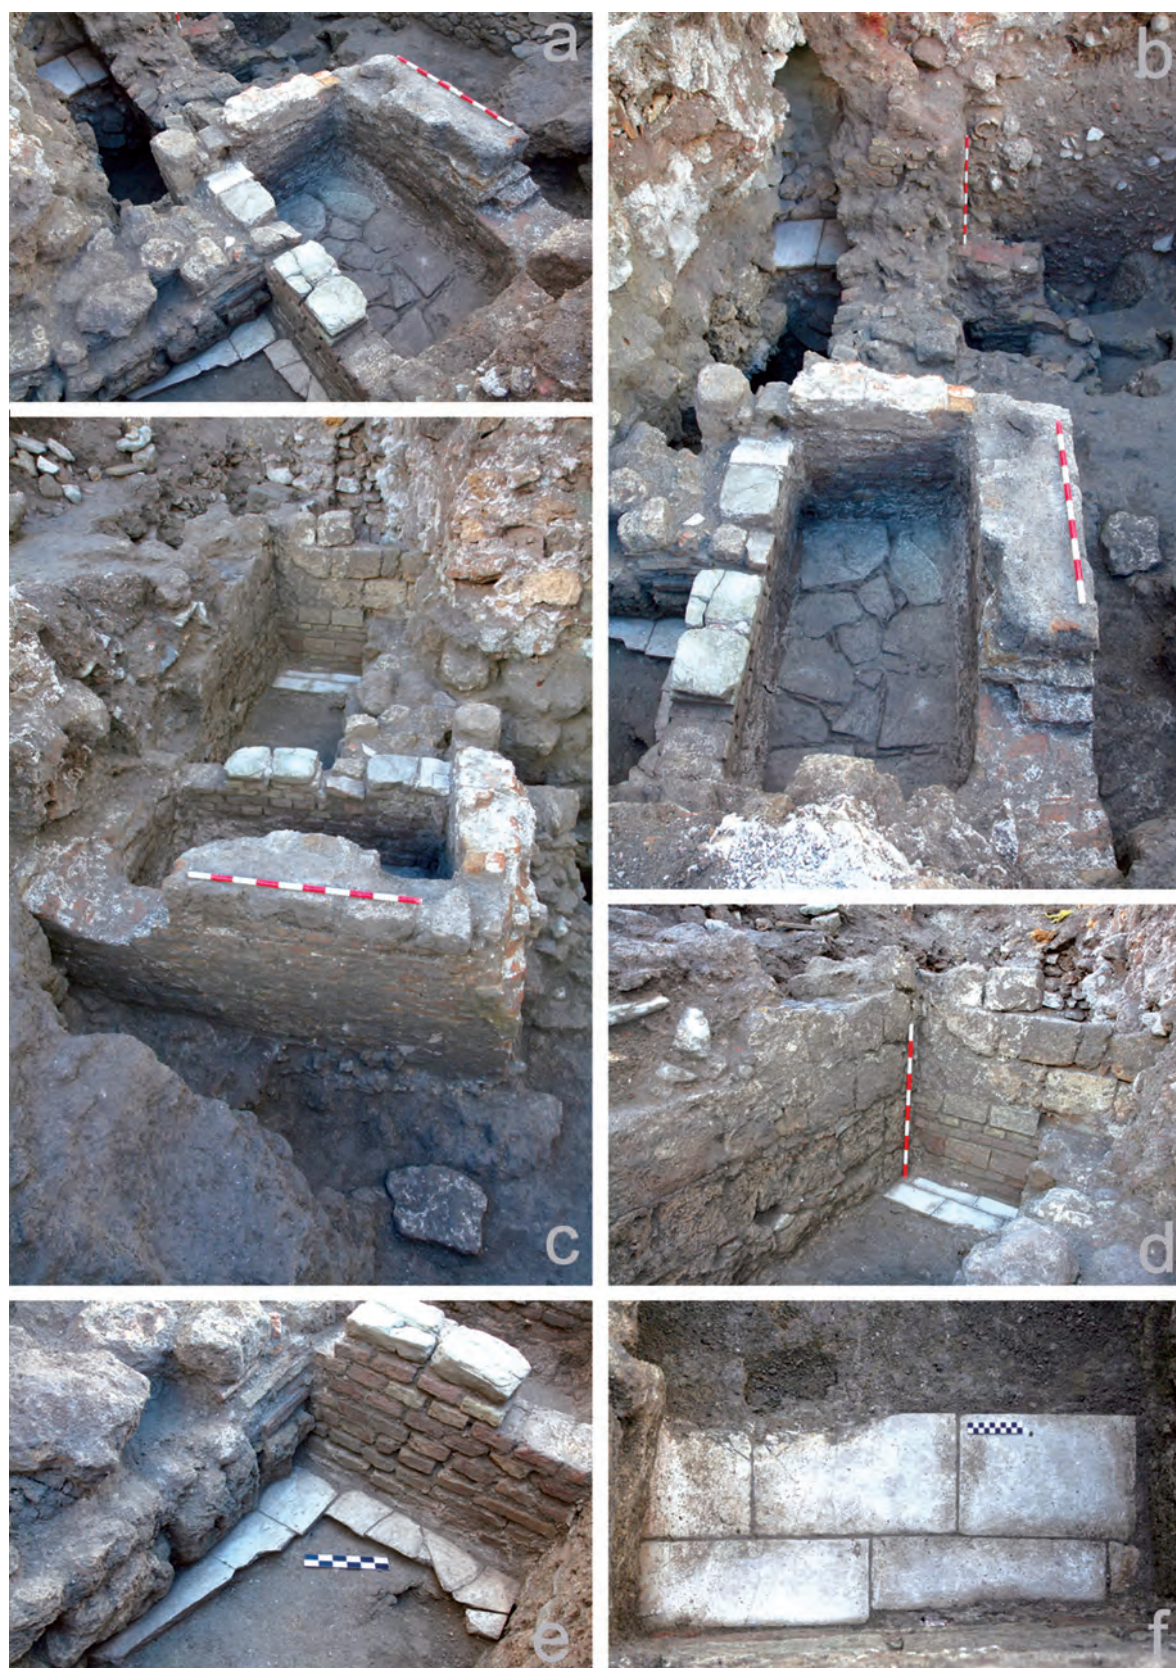
Lám. 3: C/Santa Ana, 6 (2008). Sala caliente del hammām. a) Zona de acceso a la pila, cerramiento posterior y restos de losas del pavimento de mármol de esta sala; b) Pila y muro de la sala caliente. A la derecha, sector de la caldera; c) Vista de la pila desde la habitación de la caldera; d) Extremo septentrional de la sala caliente, en el espacio de acceso a la pila, con los muros de cierre y las losas conservadas del pavimento de mármol; e) Murete de ladrillo de la pila (derecha), resto de losas y muro de amortización del baño (izquierda); f) Detalle del pavimento de mármol conservado.

La zona más interesante y clave a la hora de la identificación de las estructuras exhumadas es, sin duda, la sala caliente o *bayt al-sajūn* (Lám. 3 a 6), con su hipocausto bajo el pavimento y al menos una pila o bañera asociada para el aseo personal. Esta sala caliente está delimitada al noroeste por un paramento de 1 m de anchura que en su extremo norte presenta una pila; además este muro la separa de la sala del horno y la caldera. Se trata de una sala rectangular de unos 2,86 m de anchura y 5,98 m de longitud máxima constatada en este solar, que en su

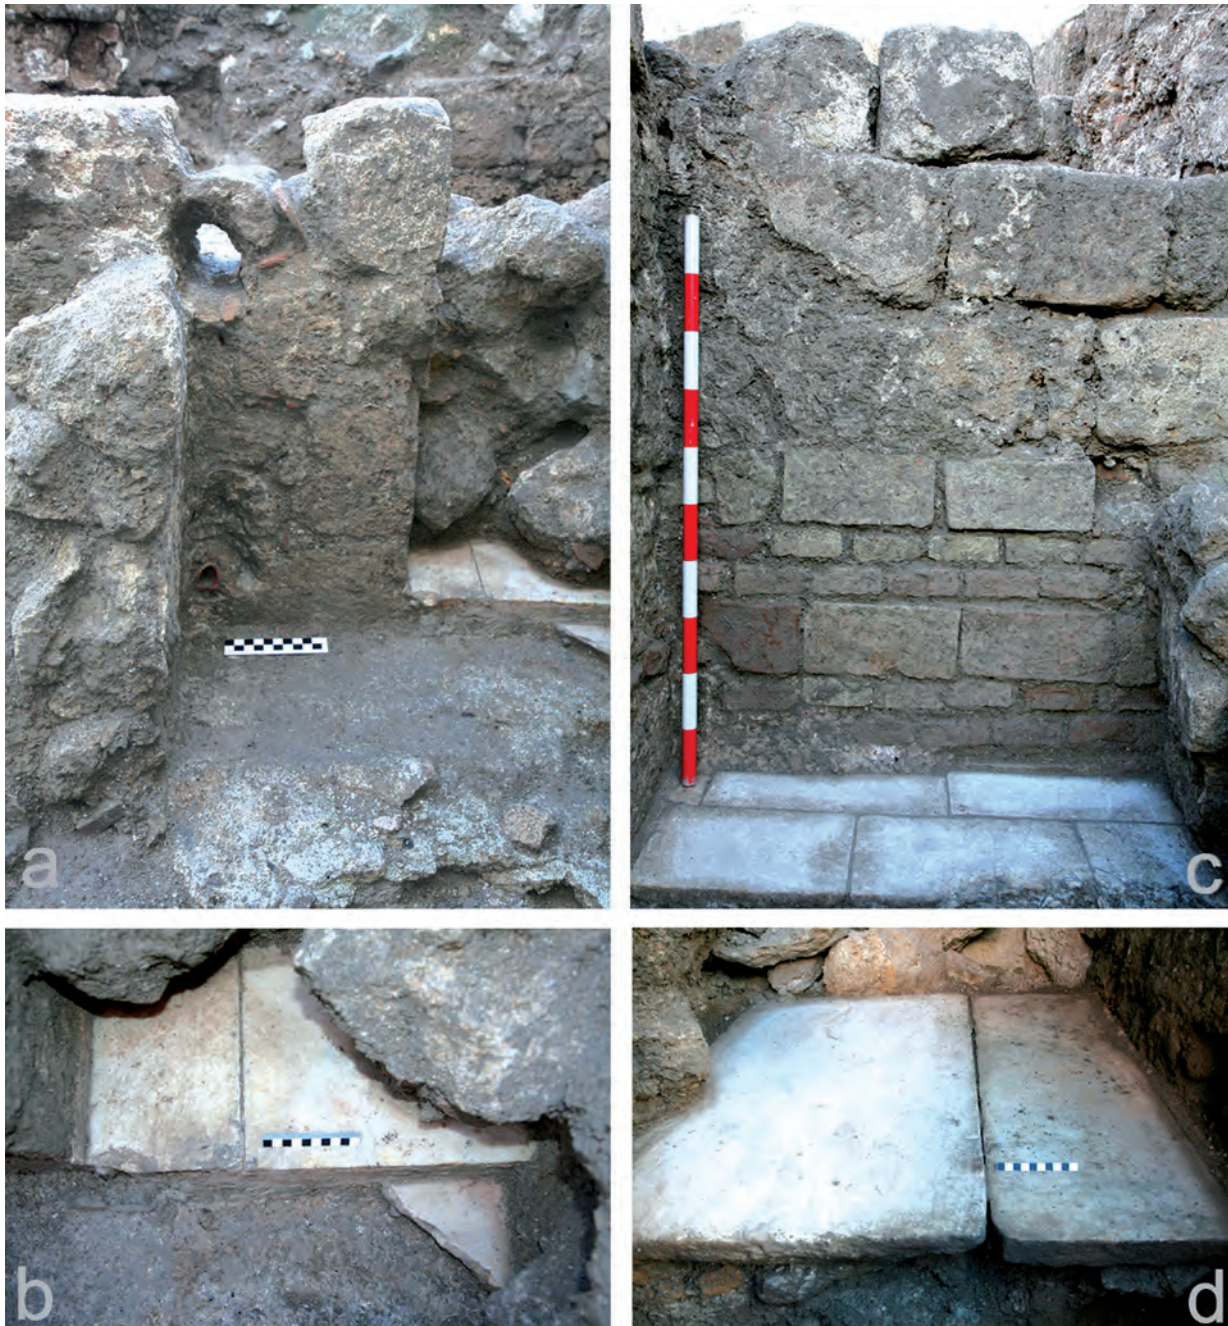
Lám. 4: C/Santa Ana, 6 (2008). Sala caliente del hammām. a) Detalle de la mocheta de acceso a la alhanía, con hueco en el muro para el abastecimiento de agua a la pila (arriba), tubo de desagüe de la misma (abajo, sobre el pavimento) y acceso al espacio de la pila (losas de mármol); b) Detalle del pavimento de acceso a la alhanía de acceso a la pila; c) Técnica constructiva mixta en el alzado del muro sureste de la sala caliente, en la zona de acceso a la pila (muro de separación también con la sala templada) y losas in situ del pavimento de mármol; d) Pavimento conservado en el extremo meridional de la sala, con losas marmóreas de gran tamaño.

Presentaba cierto buzamiento hacia el resto de la sala (con 9 cm de diferencia de cota), además ambos espacios estaban separados por una mocheta y por un escaloncillo de unos 5 cm de altura en el vano existente entre las dos zonas (Lám. 4a y b).

Del resto de la sala, sólo se han conservado dos losas completas (Lám. 4d), localizadas junto a la medianera con el solar del nº4; ambas presentan la misma longitud, 0,78 m y un grosor entre 7 y 8 cm, pero la anchura es diferente, la que se entrega al muro presenta 0,28 m y la siguiente 0,53 m. Entre el muro y la losa se han conservado los restos de mortero del enfoscado del paramento con indicios de almagra o similar, de un muy probable zócalo pintado en rojo. Por debajo del pavimento se documenta el mortero de cal para la fijación de las losas, colocadas sobre la estructura de ladrillo del hipocausto.

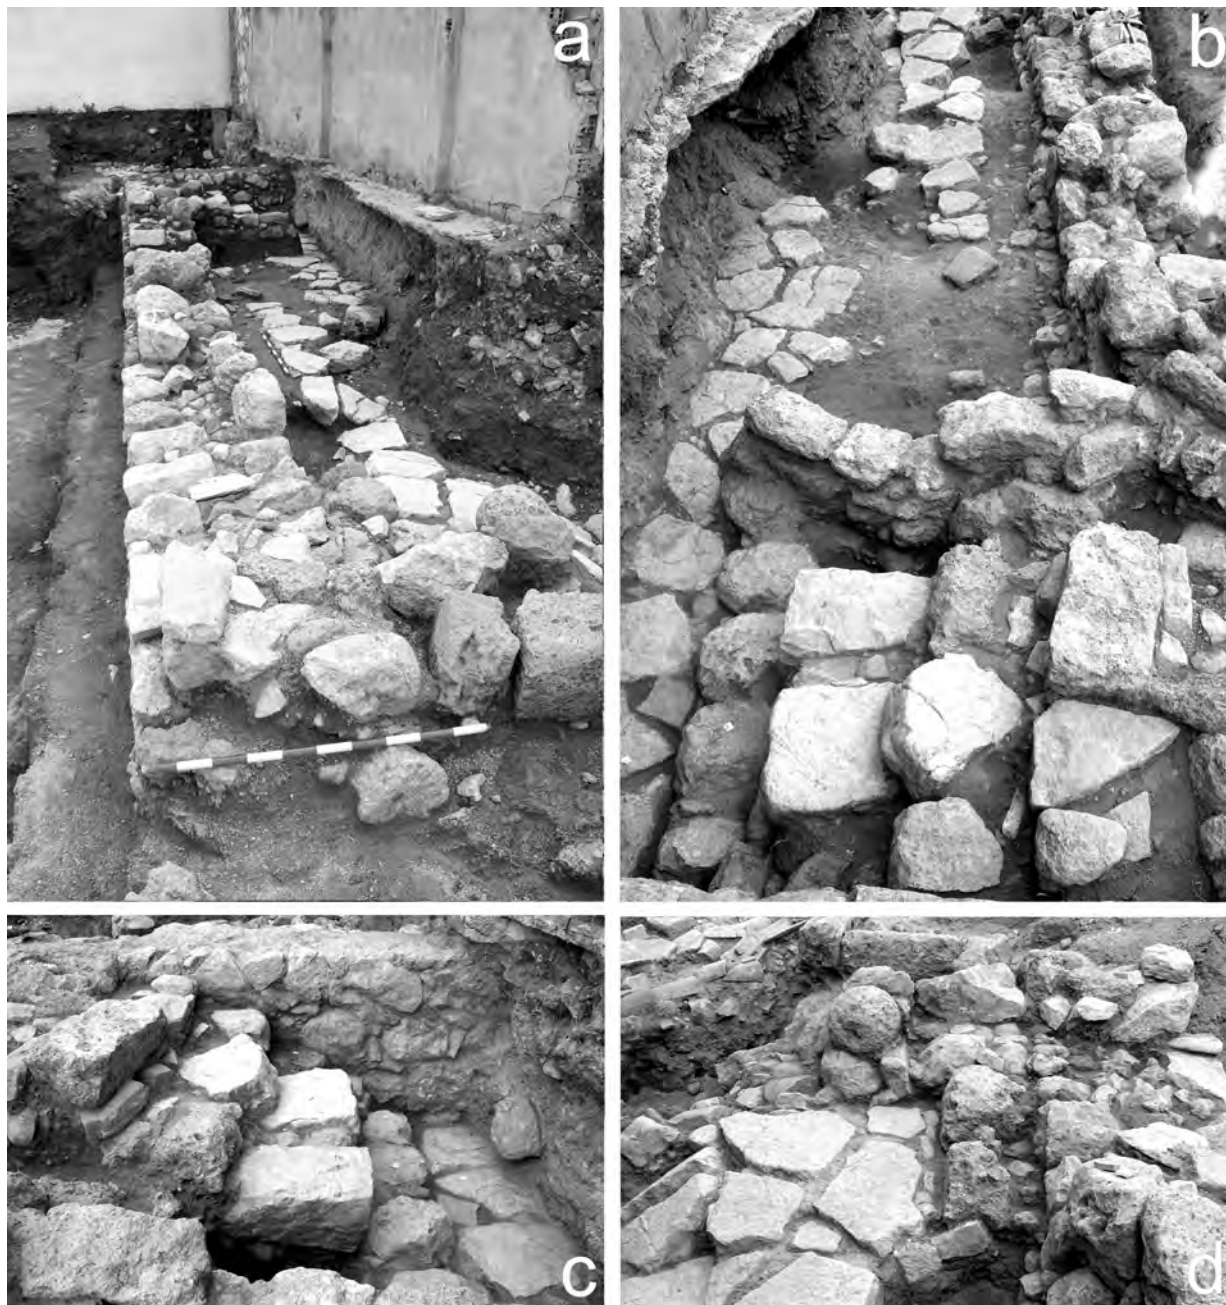
Lám. 9: C/Santa Ana, 8 (2010). Vestíbulo de entrada. a) Vista general del muro de fachada del hammām, con las escaleras de acceso desde la calle al fondo; b) Escaleras de entrada y restos del pavimento con losetas de piedra caliza; c) Detalle de las escaleras de acceso vistas desde el interior del vestíbulo; d) Detalle del poyo o banco corrido que presentaba este espacio, adosado al muro de fachada del edificio (derecha). Se aprecia un bolaño reutilizado como mampuesto.

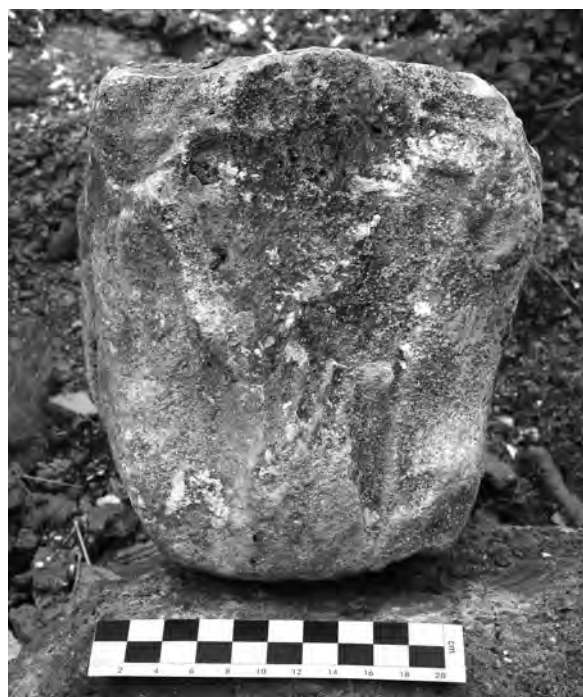
Lám. 10: C/Santa Ana, 6 (2008). Capitel. Hallazgo descontextualizado. En su posición original coronaría una de las columnas que presentarían los atajos de las salas.

11) El capitel está labrado en caliza blanca oolítica y podría tratarse tanto de un elemento tardorromano o altomedieval reutilizado, de los siglos IV al VII (DOMINGO, 2007: Cat.: SIN002, SIN003, SCO012, SIN080, OES068, TOL017, TOL018...), como de una pieza labrada expresamente para el *ḥammām*, presumiblemente en época almohade. La mala conservación del capitel no nos permite, por el momento, una mayor precisión en nuestro diagnóstico.

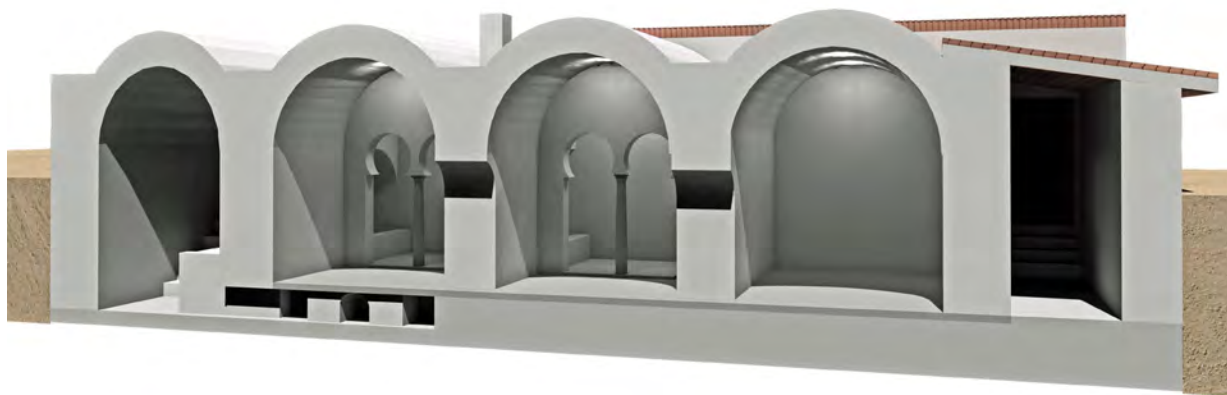
Fig. 8: Propuesta de reconstrucción 3D del hammām. Con sección longitudinal.
