CONSTRUCCIÓN Y EVOLUCIÓN TEMPORAL DE LA MURALLA DE ÁVILA: ÚLTIMAS APORTACIONES HISTORIOGRÁFICAS

María Estela GONZÁLEZ DE LA GRANJA

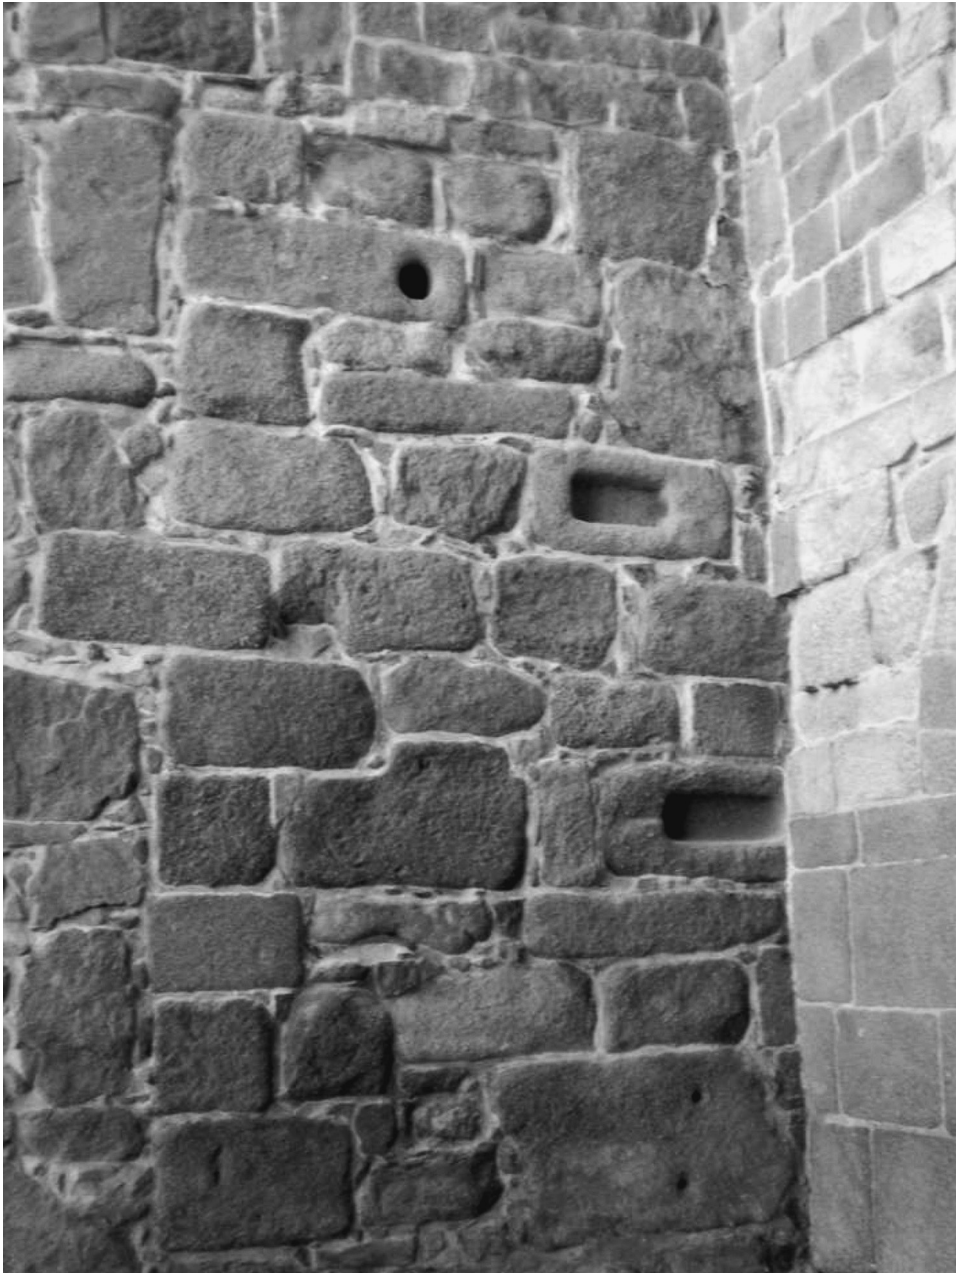
FIG. 1. *Puerta de San Vicente; se pueden observar sillares y urnas cinerarias romanas reutilizadas (fotografía: María Estela González de la Granja).*

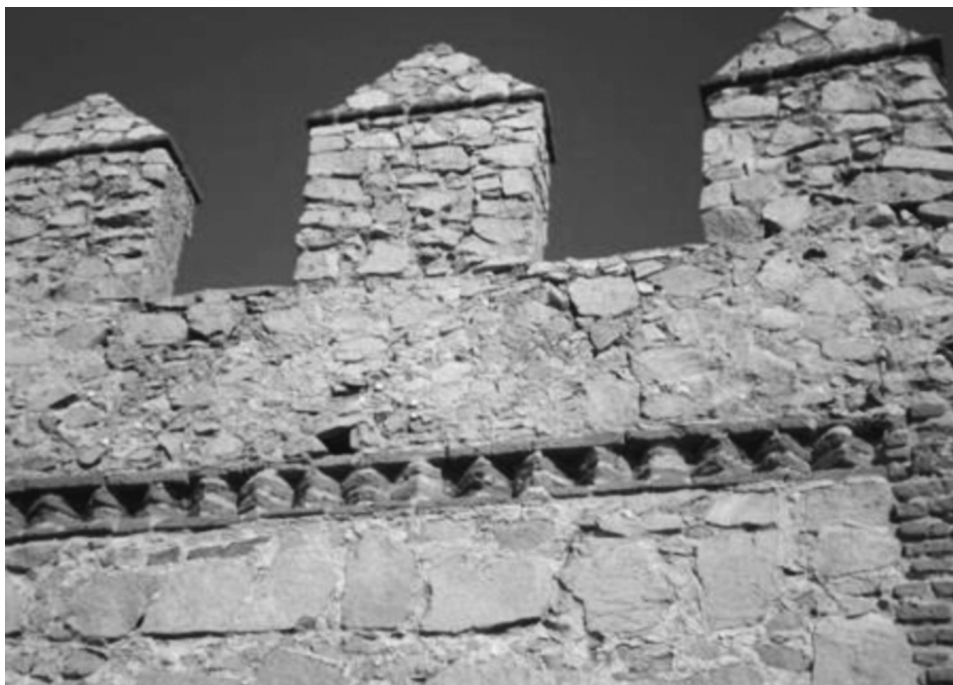
FIG. 2. *Friso de esquinillas de ladrillo en un cubo del lienzo norte*
(fotografía: María Estela González de la Granja).

parte alta de muros y cubos, sobre todo en los lados Norte y Oeste, y que consisten en cintas de ladrillo rojo en esquinilla que recorren numerosos tramos de esas dos zonas, y en arquillos de ladrillo recuadrados con alfiz en las escaleras que comunican el adarve con la plataforma de los cubos.

Algunos autores atribuyen estas huellas a meros elementos decorativos, añadidos por los cautivos musulmanes que posiblemente participaron en las obras, o a añadidos posteriores realizados en obras de reforma de los siglos XIII y XIV¹⁶. Sin embargo, Serafín de Tapia¹⁷ y José Luis Gutiérrez Robledo¹⁸ sostienen que la influencia musulmana fue mucho más importante, atribuyendo el grueso de la obra a alarifes islámicos, aunque aplicando técnicas constructivas cristianas, y la única concesión que se permitirían sería esos frisos de esquinillas y los otros elementos de ladrillo. En este sentido, Gutiérrez Robledo ha expuesto muy recientemente la sorprendente semejanza entre el sistema constructivo de la muralla abulense con la de recintos fortificados andalusíes como Archidona o Ronda¹⁹.

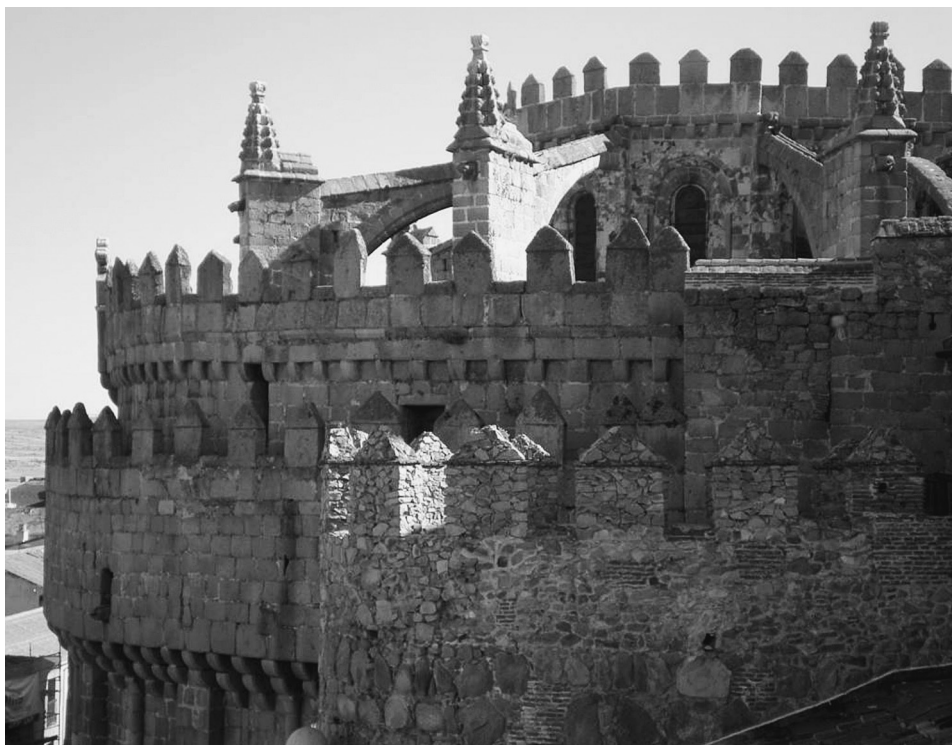
FIG. 3. *Triple línea de almenas del cimorro*
(fotografía: María Estela González de la Granja).

El último elemento defensivo añadido a la muralla será el ábside fortificado de la catedral, conocido en la ciudad como «cimorro»; comenzado con casi toda seguridad a finales del siglo XII y principios del XIII, su construcción supuso muy probablemente el derribo de una buena parte del muro este y de un cubo que, por la separación entre los que hoy sobreviven, debería estar justo en el espacio que hoy ocupa la capilla mayor de la catedral. Más problemas en cuanto a su cronología presentan la triple línea de almenas y el matacán corrido que fortifican este gran edificio y que le convierten en el punto más fuerte de toda la muralla. Las opiniones al respecto los sitúan en pleno siglo XIV³³, a finales de dicho siglo o principios del XV³⁴ o a mediados de la centuria del Cuatrocientos³⁵; desde luego, tanto su morfología como los sillares de granito gris con los que fueron construidos sitúan su realización en momentos muy posteriores a los de la estructura original del ábside.
