ADOLFO CALVO CASES
M.^a PILAR FUMANAL GARCÍA

REPERCUSIONES GEOMORFOLÓGICAS DE LAS LLUVIAS TORRENCIALES DE OCTUBRE DE 1982 EN LA CUENCA MEDIA DEL RÍO JÚCAR

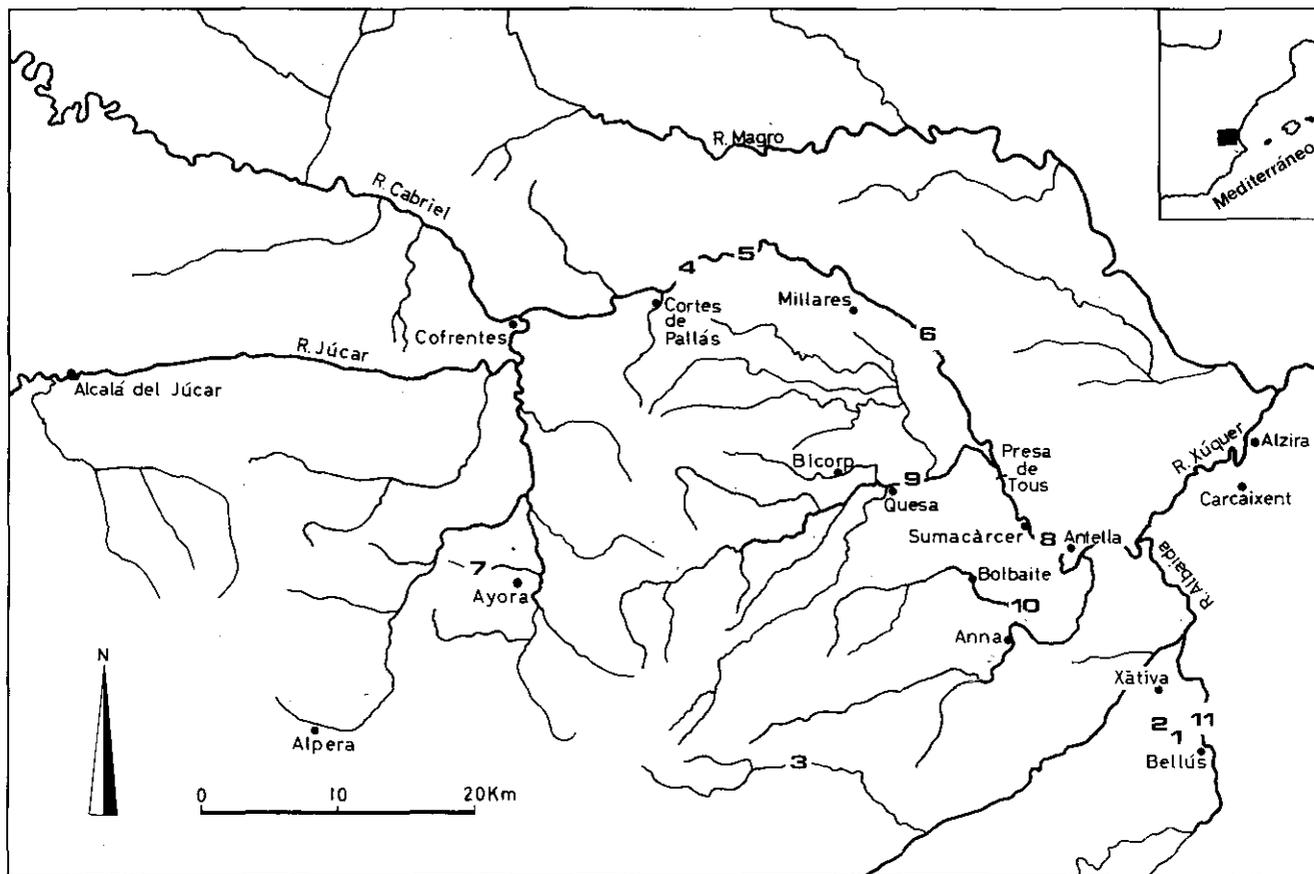
Figura 1.—Cuenca media del río Júcar con localización de las áreas de estudio

Entre las laderas naturales predominan aquellas de vegetación escasa, especialmente tras los incendios recientes. Esta se ciñe al matorral, que es de rápida recuperación en algunos lugares. La oportunidad del trabajo realizado por PÉREZ CUEVA y SANROQUE (1982) y de las instalaciones realizadas por ellos para el conocimiento de la erosión en dos áreas de desigual morfología nos ha permitido disponer de tres estaciones de retención de material, transportado por arroyada superficial situadas en los puntos 1, 2 y 3 de la figura 1.

La arroyada superficial concentrada ha tenido también un activo papel en las superficies sobre glacis y vaguadas. Así, por ejemplo, en el sector NW de la figura 1, con grandes extensiones de viñedo, se han formado entre los campos amplias redes dendríticas de *rills*, que llegan hasta las vaguadas, donde bien sigue el proceso de concentración, dando lugar a cárcavas, bien se produce un aluvionamiento de masas de cantos y gravas. En el mismo ambiente morfológico, pero en aquellos campos que, abandonados para el cultivo se encuentran colonizados por plantas herbáceas, no existen signos de pérdida de suelo por arroyada concentrada.

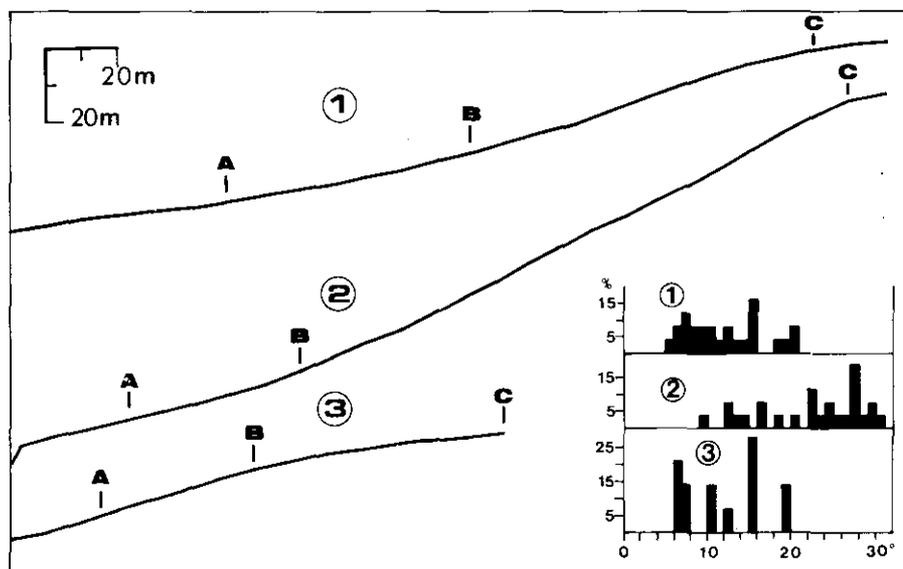
Figura 2.—Perfiles longitudinales y frecuencia de ángulos de las laderas donde se ha evaluado la pérdida de suelo. Ubicación en puntos 1, 2 y 3 de la figura 1: A. Ubicación de las trampas de sedimentos. Segmentos A-B y A-C. Longitudes tomadas para el cálculo de la pérdida de suelos.

En cuanto a la forma en perfil (fig. 2), son laderas rectilíneas, con una suave concavidad basal y ligeramente convexas en su parte superior. Sus ángulos medios son de $11'9^\circ$ en la ladera 1 y $22'5^\circ$ en la 2. La tercera se halla sobre calizas arenosas turonenses. Su cubierta detritica es escasa y está formada por cantos de pequeño tamaño y abundante fracción fina limoarenosa. Tras el incendio de 1979 la población vegetal se restringe al estrato herbáceo y arbustivo, bastante denso. La forma del perfil adopta dos tramos rectilíneos separados por una convexidad laxa, y su inclinación media es de $11'8^\circ$.

En la estación 1, a la baja inclinación media se une la existencia de un segmento más suave (9°), treinta metros por encima de la trampa (fig. 2), lo que supone una retención previa de materiales. El primer registro de erosión nos hace pensar en un bajo umbral de escorrentía, que pensamos puede haber aumentado para el segundo registro, debido al desarrollo vegetal observado en el mencionado segmento.

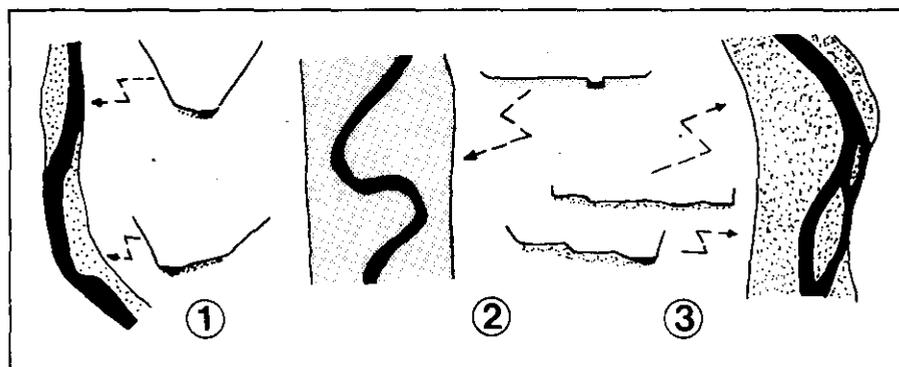
Figura 3.—Tipos de cauces en la cuenca del Júcar según trazado en planta y perfil transversal:
1. Valles encajados en calizas.—2. Cauces meandrizantes.—3. Cauces entrelazados.

sal, el tipo de transporte predominante y el régimen, hemos obtenido tres tipos fundamentales (fig. 3), en los que la respuesta morfosedimentaria ante la crecida ha sido distinta.

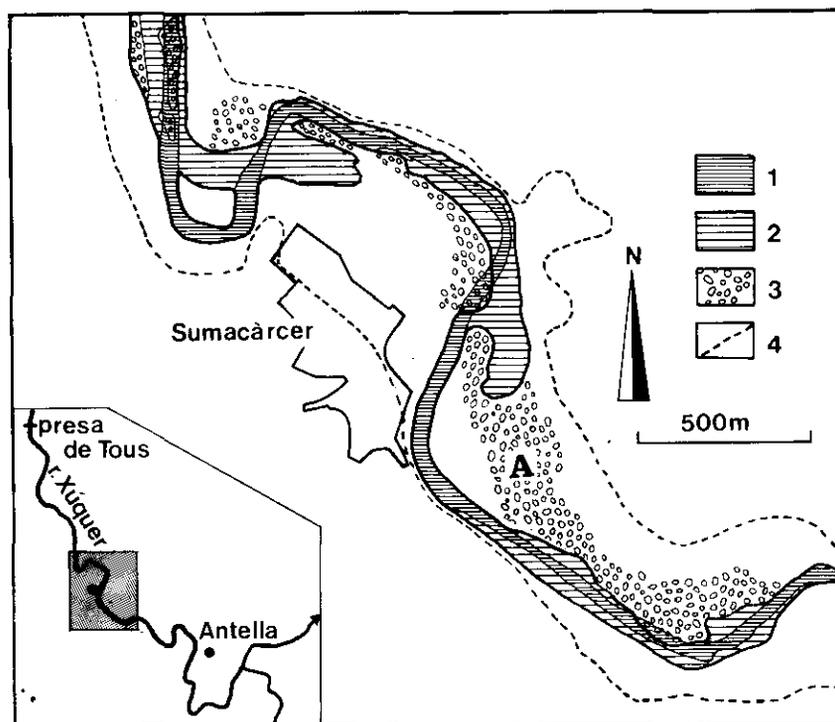
Figura 4.—Valle del río Júcar en el punto 8 de la figura: 1. Cauce anterior a la crecida.— 2. Cauce tras la crecida de octubre de 1982.—3. Acumulaciones detriticas gruesas cuya distribución marca la mayor turbulencia de flujo durante la crecida.—4. Límite de la inundación.

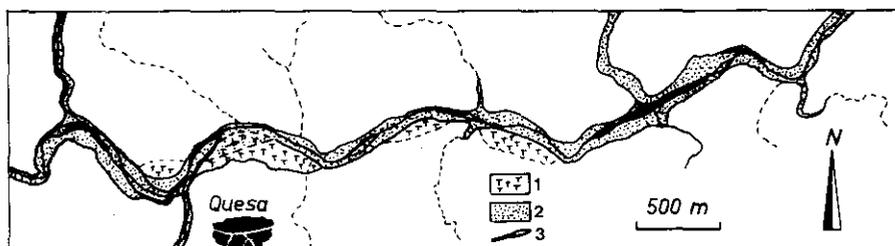
Figura 5.—Sección de cauce de la rambla de Escalona (figura 1, núm. 9): 1. Terrazas pleistocenas.—2. Relleno de canal modelado durante la crecida.—3. Canales entrelazados tras el descenso de las aguas.

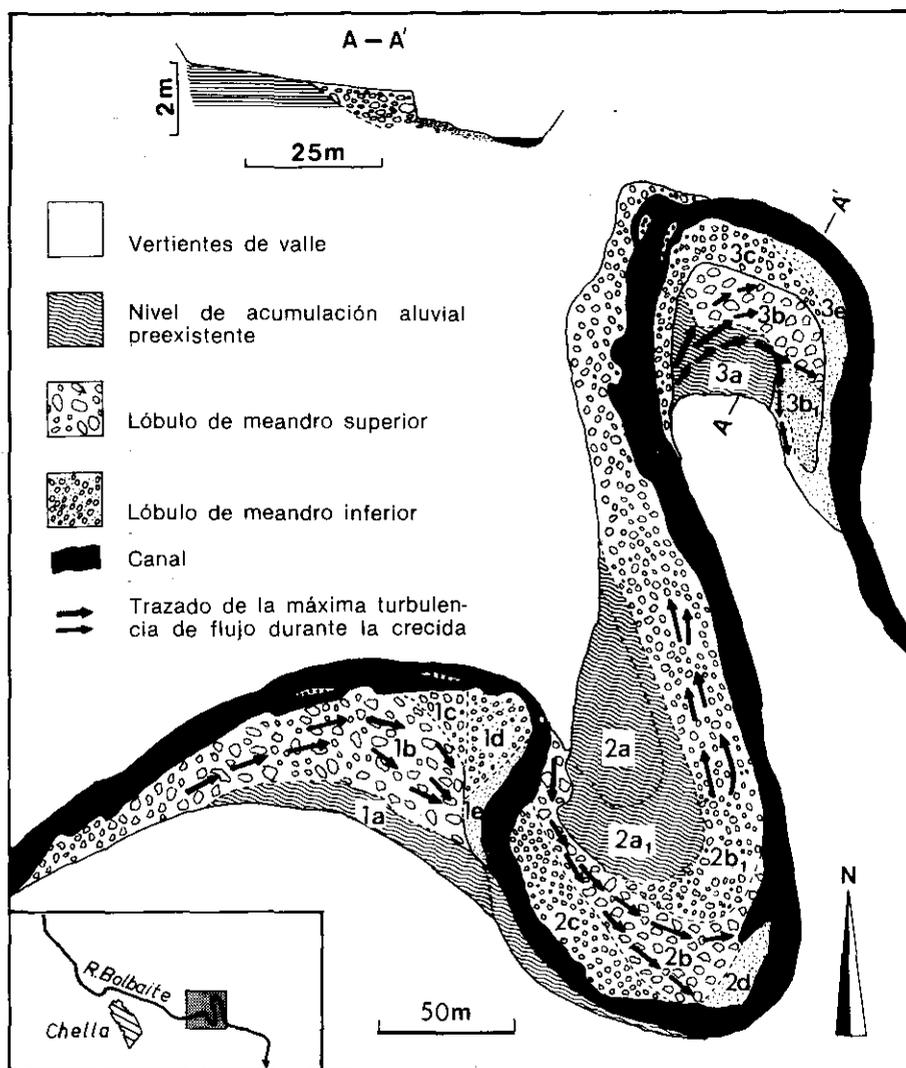
Figura 6.—Sistema de meandros en la rambla de Bolbaite (figura 1, núm. 10)

En la rambla de Bolbaita hemos seleccionado un sector de cauce que forma un sistema de meandros confinados (vid. LEWIN y BRINDLE, 1977), de muy pequeño radio (fig. 6). Nos hemos fijado allí en la dinámica sedimentaria, que reelabora tras la crecida las acumulaciones en *point-bars*, ambiente que ha suscitado el interés de numerosos investigadores, y que, como señalan REINECK y SINGH (1975, p. 231), es el proceso mayor de sedimentación en los canales meandrizantes.

En cada uno de los tres meandros hemos diferenciado una serie de ambientes morfosedimentarios de *point-bar*, que se repiten con ligeras variaciones:

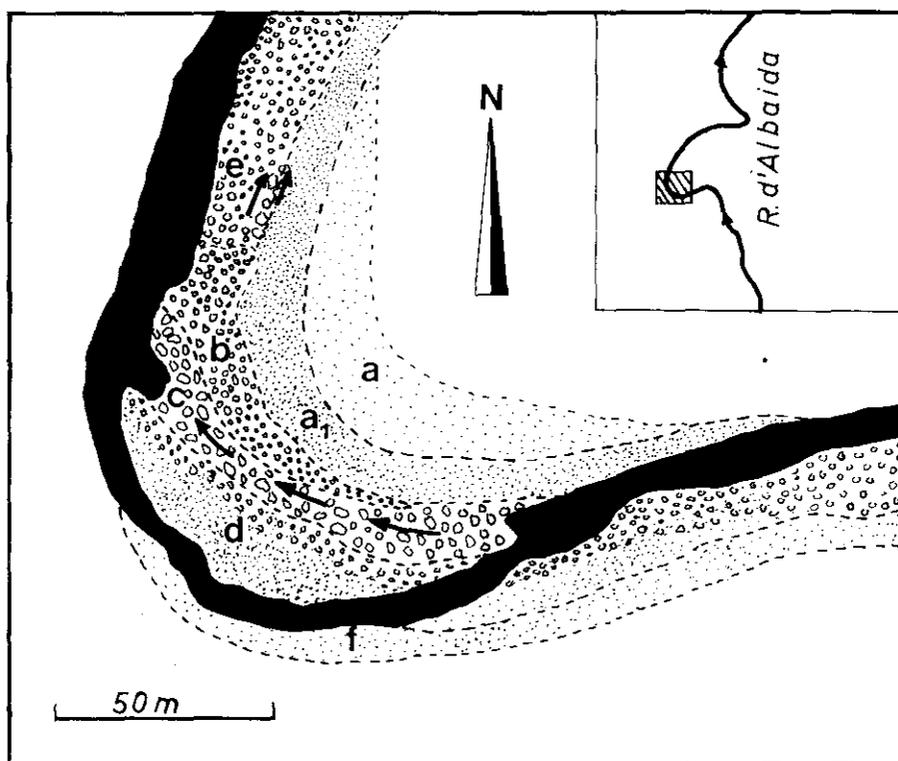
Figura 7.—*Point-bar* en el Riu d'Albaida (fig. 1, núm. 11): *a*) y *f*) Depósitos de fracción fina, más potentes en *a*₁.—*b*) Acumulación de cantos y gravas que se continúa con menor potencia en *e*.—*c*) Canal de máxima turbulencia de flujo durante la crecida.—*d*) Superficie poco retocada cubierta por gravas, cantos y arenas, según indican las tramas.

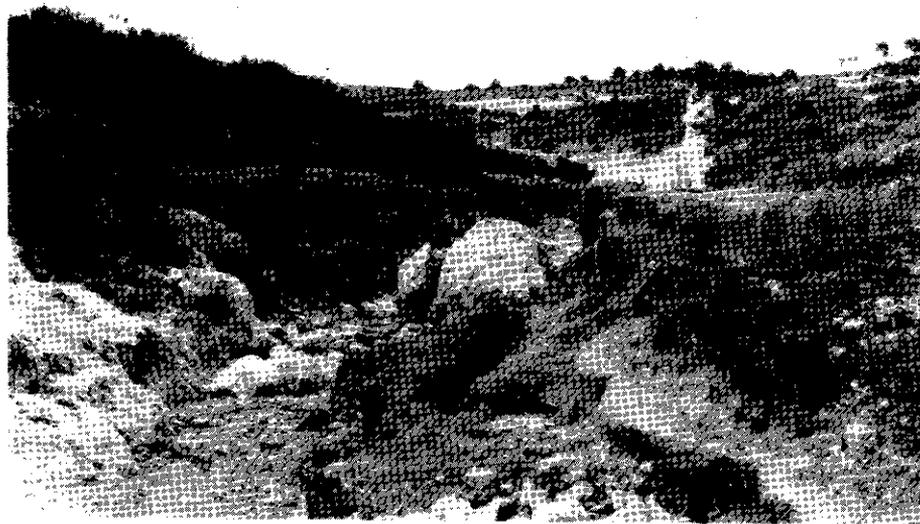
Foto 3.—Encajamiento sobre el relleno de valle anterior. Barranco de la cuesta de la Hoya

En algunos valles próximos a las divisorias, como es el caso del barranco de la Cuesta de la Hoya (fig. 1, núm. 7), caracterizados por un fondo colmatado por sedimentos preferentemente finos y sin cauce activo, condicionado por el hecho de su aprovechamiento agrícola, se ha producido una excavación de hasta 3 m de profundidad y anchura variable (foto 3). Esto lo interpretamos como un rápido retroceso de la cabecera por ajuste del nivel de base local al nuevo sistema de la cuenca. En algunos puntos son visibles dos secuencias en el proceso. En primer lugar, una agradación de cantos y gravas subangulosos en contacto erosivo sobre la antigua superficie de relleno. Pos-

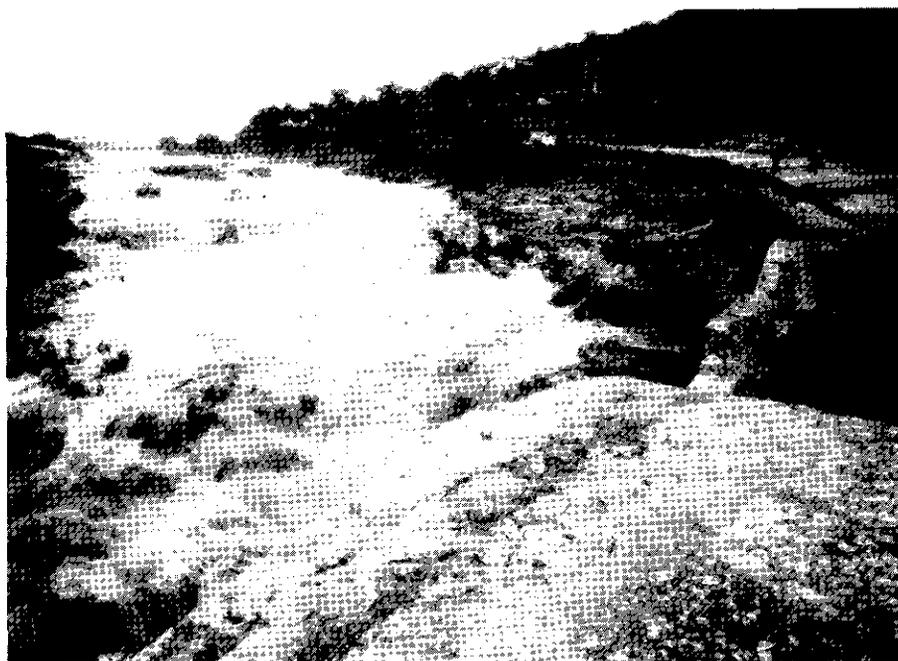
Foto 4.—Rambla de Bolbaite durante el descenso de la crecida. En primer plano, el puente de la carretera Chella-Navarrés, del que sólo queda la estructura.
