# **ANÁLISIS DE LA DINÁMICA COSTERA VINCULADA A LA URBANIZACIÓN: LOS CASOS DE PLAYA UNIÓN Y PLAYA MAGAGNA (PROVINCIA DE CHUBUT, PATAGONIA, ARGENTINA)**

María Paula Ferrari  
Estudiante de Doctorado en Geografía  
Universidad Nacional de la Patagonia San Juan Bosco (Trelew, Provincia de Chubut,  
Argentina)  
Correo electrónico: [mapaulaferrari@yahoo.com.ar](mailto:mapaulaferrari@yahoo.com.ar)

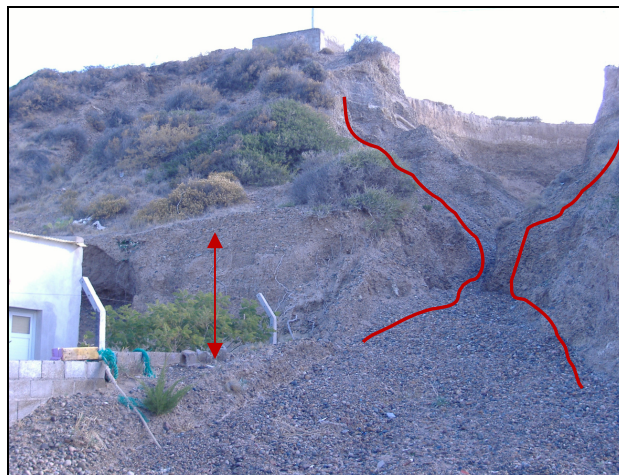
**Fotografía 2. Verticalización de ladera próxima a cañadón Playa Cangrejales.**

La verticalización de laderas es un tipo de intervención antrópica que no sólo es realizada frecuentemente, sino que además, no considera los procesos de cárcavamiento, la erosión hídrica y la presencia de cañadones, potenciando los impactos desfavorables propios de la verticalización sobre las viviendas. Como se observa en la fotografía 2, la rectificación de la ladera se efectuó en cercanías a un cañadón en Playa Cangrejales.

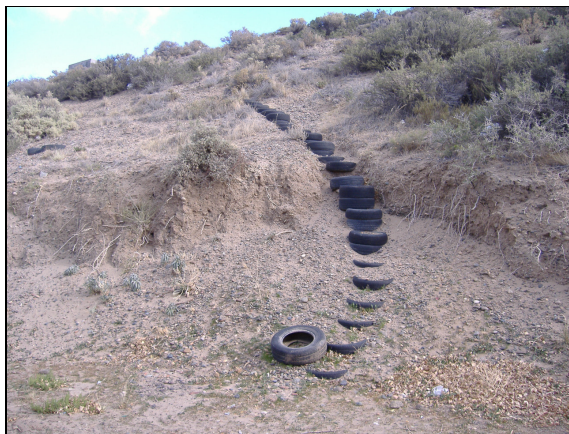
### **Fotografía 4. Escalinata sobre ladera P. Bonita (material: gomas).**

Este tipo de intervención antrópica es realizada tanto por residente como turistas. Si bien está prohibido el tránsito con vehículos todo terreno (cuatriciclos) en la zona costera de Playa Magagna, incluidas las barrancas (Ordenanza Municipal N° 5.163), se carece de normativa respecto al tránsito peatonal sobre las laderas de las mismas. En algunos sectores de la playa se ha observado la existencia de escalinatas construidas por los propietarios con materiales diversos (ver fotografía 4) que promueven al tránsito peatonal sobre las laderas de las barrancas; intervención que no solo favorece la escorrentía superficial por compactación y los deslizamientos de las laderas, sino que además, contribuye a la formación de cárcavas en el tope de los acantilados.

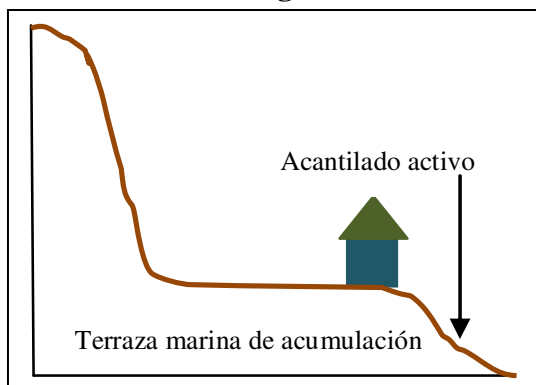
**Figura 3**

Este tipo de modificación antrópica se refiere a aquellas viviendas que, si bien se instalan sobre la terraza marina de acumulación, se encuentran sobre el tope de los acantilados activos del frente costero. La consecuente compactación del sustrato en el tope de los acantilados labrados sobre los depósitos de rodados de la terraza marina de acumulación, induce procesos de erosión hídrica y remoción en masa, y al mismo tiempo, potencia la erosión marina en dicho sector (ver figura 3 y fotografía 5).

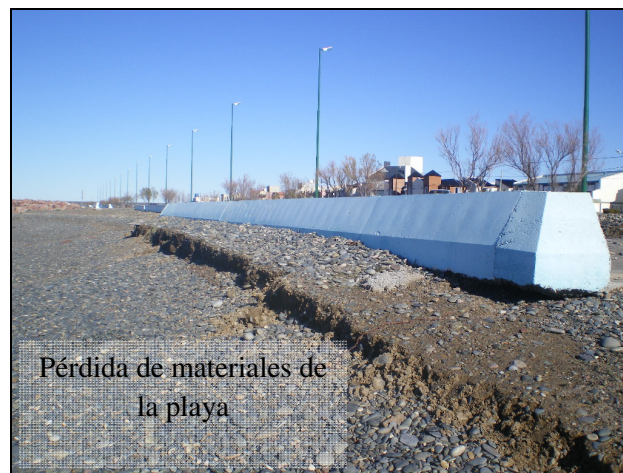
#### **Fotografía 6. Efectos de marejada del año 2010 en Playa Unión.**

- a) La acción del viento, que al trasladar los materiales de la playa tierra adentro, contribuye a incrementar la erosión.
- b) Las corrientes de mareas que arrastran la arena de la playa, depositándolas en aguas profundas.
- c) Las marejadas, es decir, la combinación de eventos de plea mar extraordinarios con el accionar el viento. Como puede observarse en la fotografía 6, correspondiente a un evento de marejada ocurrida en el mes de julio del año 2010 en Playa Unión, la pérdida de material de la playa como consecuencia del accionar del mar ha dejado al descubierto la base del muro costanero.
- d) La deriva litoral, corresponde a una corriente costera, que en el área de estudio, adquiere un sentido predominante sur- norte y está directamente relacionada con el oleaje y el viento, siendo a la vez factor de erosión, transporte y alimentación de la playa

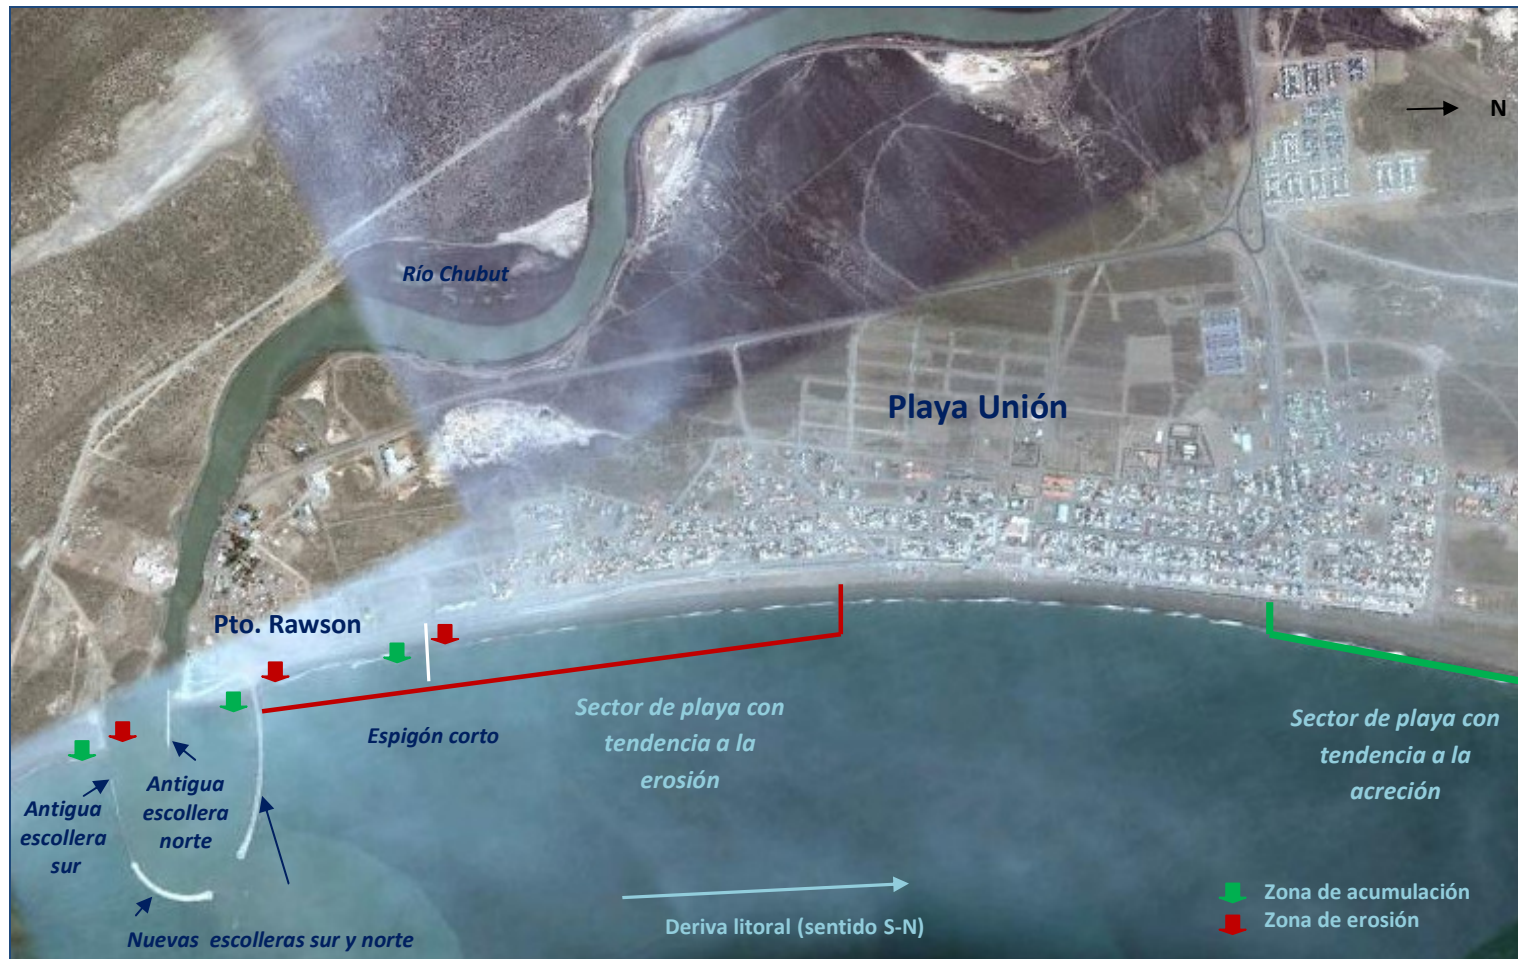
Figura 4. Obras costeras de Playa Unión.

Las obras de remodelación del Puerto de Rawson han obstruido la deriva litoral. Como consecuencia de la presencia de los espigones sur y norte se ha producido la acumulación de sedimentos en el sector el sur, y la erosión en el sector norte de dichas obras. Esto ha obligado a recuperar la playa a través de la colocación de un espigón corto a unos pocos metros al norte de la obra de remodelación del puerto, que no solucionó el problema sino que lo trasladó hacia el norte.

En la figura 4 se observa como la corriente de deriva litoral tiene una dirección sur-norte, y por lo tanto, tiende a transportar los sedimentos de la playa en la misma dirección. También puede observarse como los espigones detienen la deriva de playa, atrapando los sedimentos en el sector sur y generando erosión en el sector norte de los mismos. Como respuesta, la deriva debe seguir alimentándose con las arenas del sector norte de las escolleras, ya que no le llegan los aportes del sur, esto es lo que produce la erosión en el sector norte de las escolleras, y por lo tanto agrava el proceso erosivo en Playa Unión.

construcción de un espigón corto al norte del nuevo Puerto Provincial de Operaciones, con la finalidad de detener el proceso erosivo (ver figura 4).
