SAN NICOLÁS DE SANGÜESA, EL TEMPLO FANTASMA

Carlos J. Martínez Álava

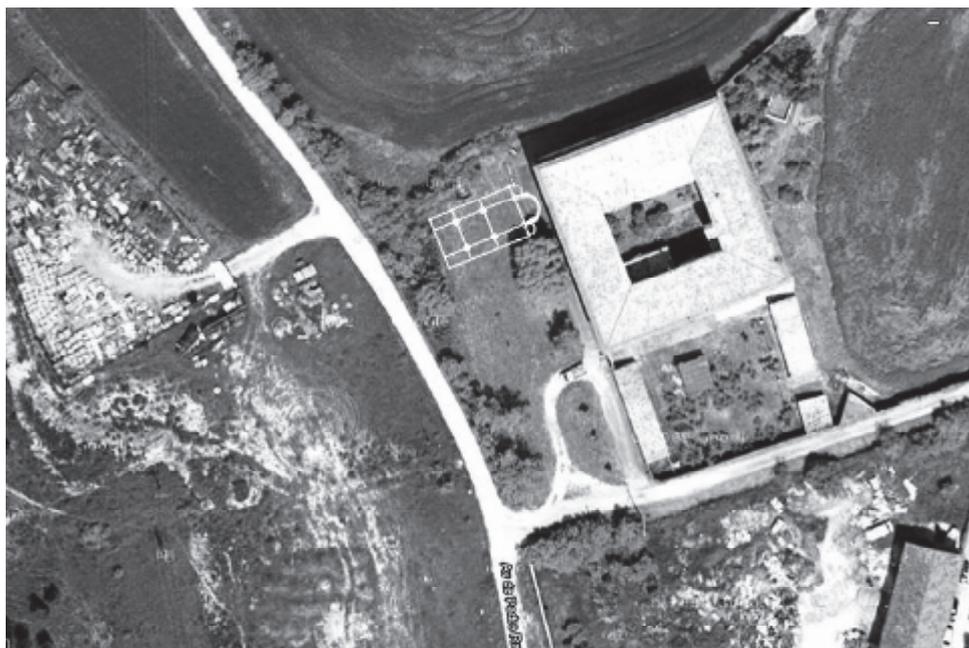
Fig 1.- Vista aérea del Convento de las Comendadoras, con croquis orientativo de la posición de la iglesia románica (Google earth/CMA)

En definitiva, ante nuestros ojos, junto a la fachada de la iglesia del convento, se materializó la presencia del antiguo templo románico de San Nicolás. Y ahí está a la espera de que, sin prisa, pero sin pausa, descubramos el velo de su existencia real. Entonces recuperaremos otro testigo del patrimonio sangüesino, de su patrimonio románico. Ya se nos escaparon los restos de la iglesia de San Andrés. No tiene por qué pasar ahora lo mismo. Como quien encuentra en un attillo un recuerdo precioso de su pasado familiar, nosotros volveremos a encontrarnos con la iglesia y la encomienda de San Nicolás de Sangüesa. (Figuras 1, 2, 3 y 4)

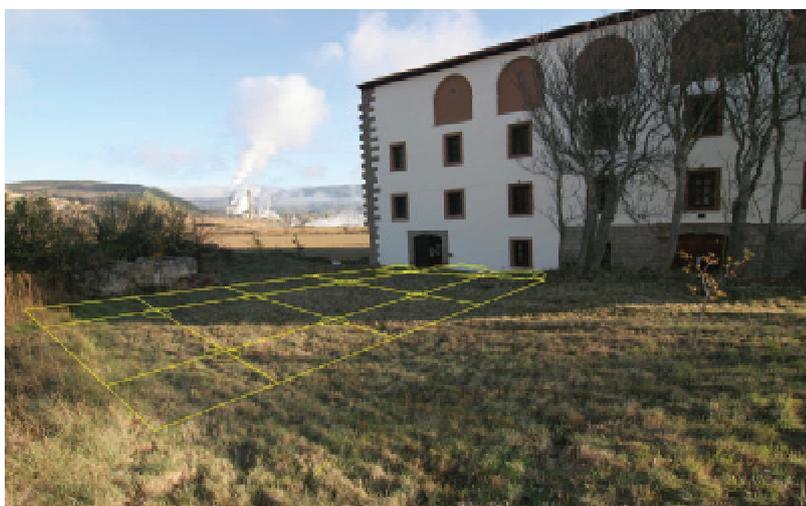
Fig 2.- Era entre el Convento y el camino, con croquis del templo románico

Casi frente a la puerta que da acceso a la iglesia del convento, una grieta en el asfalto dibuja un perfecto semicírculo. Su cuerda viene a morir sobre un murete de contención que soporta la tierra de la era contigua y a su vez permite la horizontalidad del camino asfaltado, que subraya por el oeste el cubo conventual. Cuando redacté el capítulo dedicado a San Nicolás en la Enciclopedia del Románico de Navarra, ya observé que ese muro estaba realizado con restos de la iglesia. “Entre una generalidad formada por piezas prismáticas de buen tamaño, labra pulida y caras escuadradas, se observan un par de tambores de columna adosada, una pieza lisa de cimacio y varias ligeramente semicirculares propias de los semicilindros absidales”. Pero no fui capaz de unir todas las piezas.

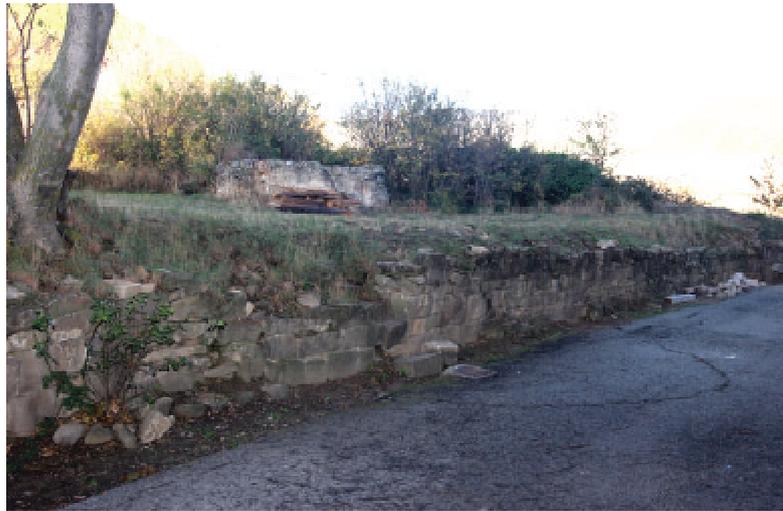
Fig 3.- Murete de contención con piezas reutilizadas

Volvamos al hallazgo. Tras una limpieza de la vegetación que «ajardinaba» el murete de contención, Fermín Macías observó minuciosamente sus sillares dándose cuenta de que mostraban huellas del arranque de una estructura que podía ser semicircular, quizá relacionable con la iglesia románica desaparecida. A su llamada se reunieron todos frente a la puerta principal del convento, y comenzaron a confirmar que esas huellas efectivamente se podían identificar con un ábside lateral. Buscando en la base del murete localizaron también el ábside sur. De pronto, mientras trabajaban junto al murete, las grietas del asfalto aledaño desvelaron la información definitiva: la más grande, en forma de amplio semicírculo, embocaba perfectamente con restos de articulaciones verticales que englobaba el murete de contención; enlazaba con lo que podía ser la nave central del templo. Efectivamente, el agrietamiento del camino evidencia que se pavimentó sobre una superficie de asentamiento heterogéneo. Al hundirse ligeramente la parte menos compacta, el asfalto dibujó un semicírculo casi perfecto. Fermín, Pedro Javier, Ana, Fernando y Roberto tenían los pies sobre los ábsides de la iglesia de San Nicolás. Por fin se habían localizado los restos del edificio. En este contexto, ya era más fácil seguir leyendo la secuencia. Otro agrietamiento, más irregular, se podía relacionar con el ábside sur. Como no podía ser menos, sobre el murete otra vez se localizaron las secuencias de conexión vertical con el resto del templo.

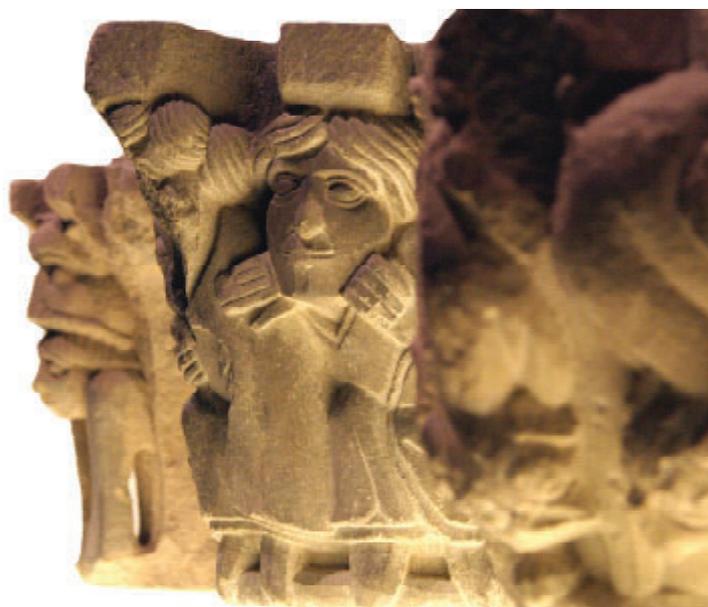
Fig. 7.- Capiteles de San Nicolás. Sala 1.7 del Museo de Navarra.

Los tres que se exhiben en la sala 1.7 del Museo de Navarra son muy interesantes⁹. (Figura 7) En uno vemos tres personajes en los que destaca una desproporcionada macrocefalia. La central, que ocupa la arista imaginaria de la copa, ha perdido el rostro. Las caras son redondeadas y carnosas, con grandes ojos de doble párpados y cabellos ordenados a partir de largos mechones paralelos. No es fácil interpretar sus actitudes. Los personajes laterales parecen acompañar al principal en el centro, a la vez que se tocan con una mano la cara. en una composición que se ha considerado derivada de dos capiteles del pilar central de la Porte des Comtes de Saint-Sernin de Toulouse¹⁰. (Figura 8)

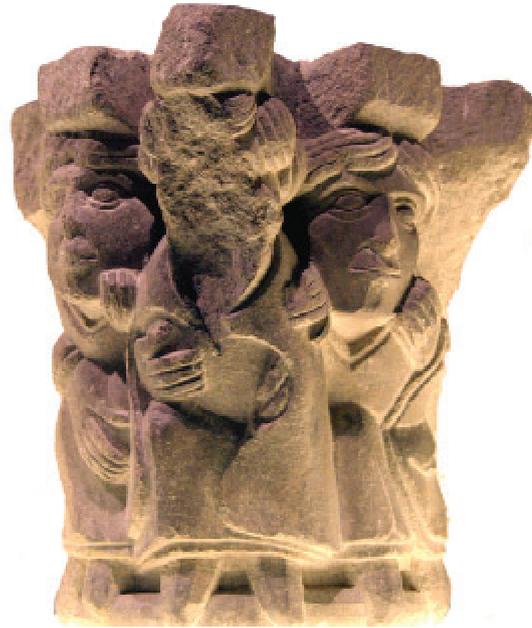
Fig 8.- Capitel con tres figuras humanas.

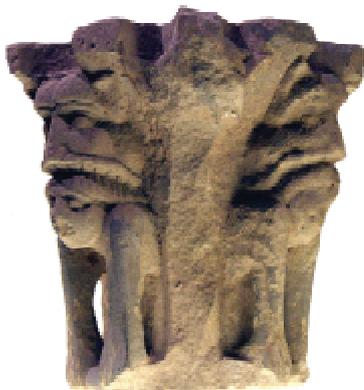
Fig 9.- Capitel con monstruos devorando a hombres.

En los demás la presencia humana es marginal. Los animales y los monstruos van a protagonizar la mayor parte de los capiteles figurados. Siguiendo con los de la sala 1.7 del Museo, uno, muy deteriorado por su cara izquierda, lleva dos aves que unen sus cabezas cerca del collarino. Las plumas están labradas a base de líneas incisas trazando triángulos, mientras que las patas llevan las características líneas concéntricas que nacen de las garras. El tercero, de composición original y muy plástica, muestra a dos monstruos antropófagos, a punto de devorar a sus víctimas. Sólo vemos las grandes cabezas de los monstruos sobre las de los hombres, que apoyan sus manos en el collarino. El resultado es de una rara plasticidad, a la vez serena y dramática. (Figuras 9 y 10)

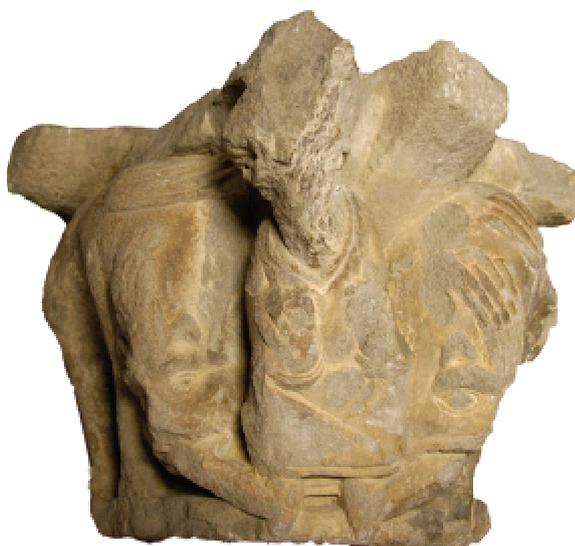
Fig 11.- Capitel nº 72. Fondos del Museo de Navarra.

Un cuarto capitel, conservado en el almacén del Museo (número 72), repite algunas de las características ya observadas. En esta ocasión combina hombre y animales. Dos leones, uno a cada lado, lamen los pies de un hombre, en el eje del capitel, que ha perdido la cabeza. Sus ropajes están tratados de la misma forma que los anteriores; los leones recuerdan a los monstruos antropófagos. Sus patas son largas, las garras de uñas afiladas, las orejas picudas y los ojos grandes y con doble línea en los párpados. Es un tema relativamente frecuente en los repertorios decorativos románicos. A veces se intuye un sentido iconográfico común en capiteles más complejos como uno de Olleta u otro de Echano. El pecado y el mal son monstruos capaces de devorar al hombre, sólo ante Dios y la fe se amansan, sólo en la iglesia el hombre puede encontrar refugio y seguridad. (Figura 11).

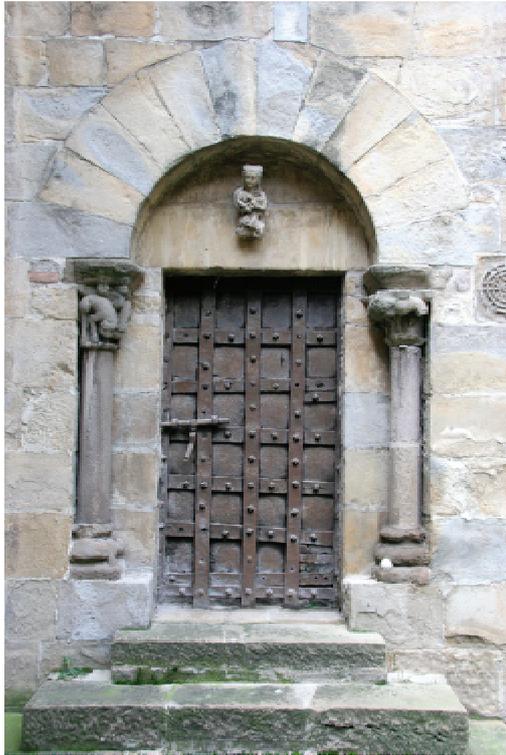
Fig. 12.- Portadita reconstruida con capiteles, columnas y basas de San Nicolás. Patio de la Cámara de Comptos de Pamplona.

Los leones vuelven a aparecer en los dos capiteles conservados en la Cámara de Comptos. Forman parte de una portadita en la que también se reutilizaron dos basas y dos columnillas acodilladas. Por sus dimensiones soportarían el arco de una ventana. El de la izquierda recuerda mucho al anterior. Ahora se elimina la figura central; los leones unen sus cabezas en la parte inferior del capitel. De nuevo patas largas, fuertes garras con uñas sobre el collarino, ojos grandes con doble párpado y mechones paralelos. Su compañero, por la derecha de la portadita, está muy deteriorado. Lleva también dos leones que unen sus cabezas. Aunque parece increíble, se debe identificar con uno de los capiteles de las fotos que realizó Altadil en 1911, y yo hasta ahora consideraba perdido¹¹. Las patas eran larguísimas y muy voladas. De hecho, esa es la causa de su aspecto actual; en el patio de Comptos, estos desdichados leones han perdido todas sus patas, y con ellas la unión de los cuerpos con el collarino de la cesta. Los mechones están tratados de forma

diferente, con series que debían organizarse en abanicos. Este rasgo es muy característico del Taller del Maestro Esteban. Lo podemos observar tanto en los restos de la Catedral románica de Pamplona, como en la fachada occidental de Leire. (Figuras 12, 13, 14 y 14bis).

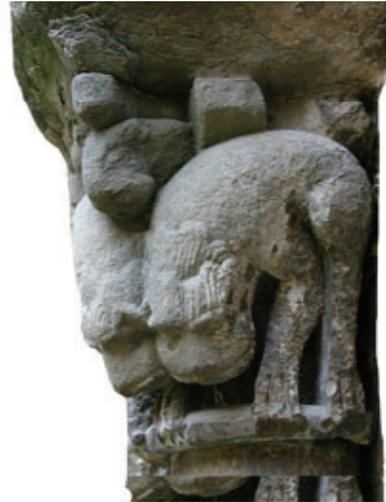
Fig. 13.- Capitel izquierdo. Patio de la Cámara de Comptos de Pamplona.

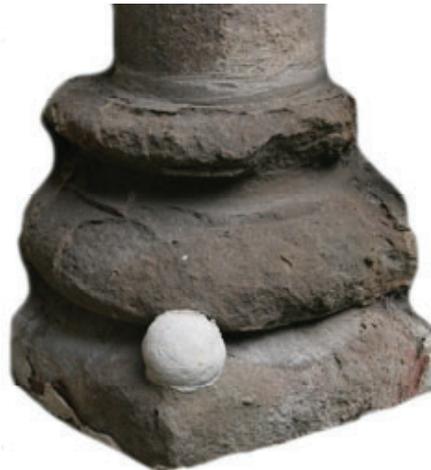
Fig. 15.- Basa. Patio de la Cámara de Comptos de Pamplona.

Las dos basas son altas, con plinto, grueso toro, media caña y toro superior. También muy deterioradas, debieron tener una bola en el ángulo del plinto. (Figura 15) Las dos basas semejantes custodiadas en el Museo se han conservado mucho mejor. Una mantiene su bola angular (número 94); la otra lleva cinco bolitas unidas en forma de flor (número 97).

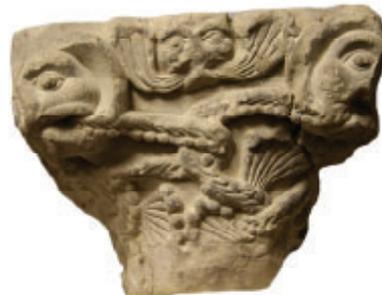
Fig. 21.- Capitel nº 52. Fondos del Museo de Navarra.

Los dos últimos capiteles conservados muestran ciertas peculiaridades que los diferencian de los anteriores. Presentan algunos deterioros en la copa nuclear que dificultan su análisis. Son más trapezoidales y planos, dando la impresión de ir destinados a semicolumnas adosadas de pequeñas dimensiones. Siguiendo esta hipótesis, su función podía ser forma parte de una arquería decorativa interior. Los dos son bellos y complejos, y no muestran signos de erosión por la intemperie. Uno lleva triples tallos que se entrelazan, componiendo en los laterales de la pieza roleos de hojas con cinco pétalos; el centro superior acoge una cabeza con párpados dobles y mechones paralelos (número 43). El otro con ciertas fracturas y erosiones, también muy trapezoidal, tampoco parece de esquina (número 52). Lleva cabezas monstruosas en los ángulos superiores. Muerden sogas perladas que se entrelazan y rematan en abanicos. En los centros superiores, otras caras más pequeñas y planas muestran las mismas características, también con abanicos que salen de su boca. Otra vez aparecen los ojos grandes y almendrados, con doble párpado, y las formas carnosas y redondeadas. (Figuras 20 y 21)

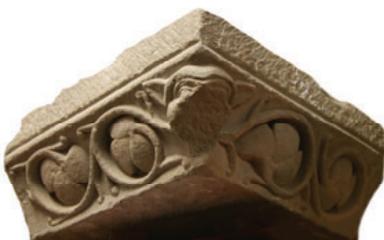
Fig. 22.- Cimacio nº 78. Fondos del Museo de Navarra.

De características similares, se ha conservado también un cimacio de ángulo (número 78) que se decora con dos motivos ornamentales: en la esquina una cabeza monstruosa muy deteriorada; a ambos lados tallos que partían de su boca para trazar dos roleos por cara con hoja treboladas. (Figuras 22) Otro cimacio similar aparece en las fotografías publicadas por Altadil y la Comisión de monumentos entre 1911 y 1917; lamentablemente no conocemos su paradero actual. (Figura 23) No es un caso único. De las piezas presentes en aquellas fotografías tampoco hemos conservado, al menos, un capitel vegetal.

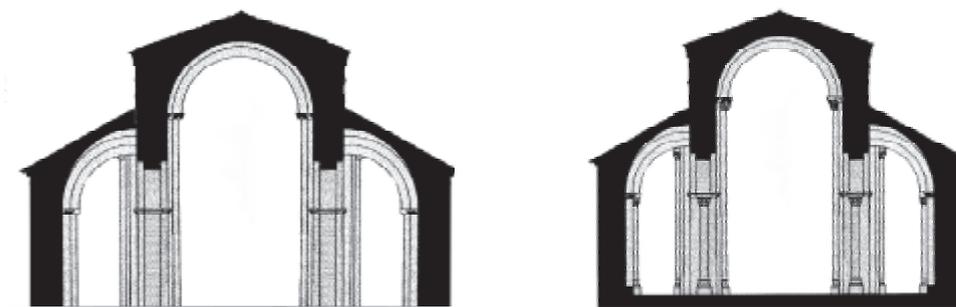
Fig. 42.- Alzado de San Pedro de Aibar y propuesta de reducción decorativa y monumental.

Dadas las características de cabecera por un lado, y naves por otro, da la impresión de que la magnífica colección de capiteles y canecillos se concentraría en los tres ábsides, con su articulación interna, sus impostas decoradas, sus vanos y su tejazoz sobre canes figurados. Esa parte del templo sería la más próxima los conjuntos más monumentales y elaborados de su época. De hecho, las piezas escultóricas conservadas son de gran calidad, pudiéndose poner en relación con los talleres de la puerta Speciosa de Leire, de Santa María del Campo de Navascués y el Santo Cristo de Cataláin.
