# EN LA REHABILITACIÓN DE LA ARQUITECTURA EN ADOBE INCIDE LA HUELLA DEL OBJETO VALORADO DESDE LA PERSPECTIVA DEL PATRIMONIO CULTURAL EN EL CENTRO ANTIGUO DE VILLAVICENCIO: PUNTUALIZANDO PROCEDIMIENTOS

*Carlos Alberto Díaz Riveros*<sup>1</sup>

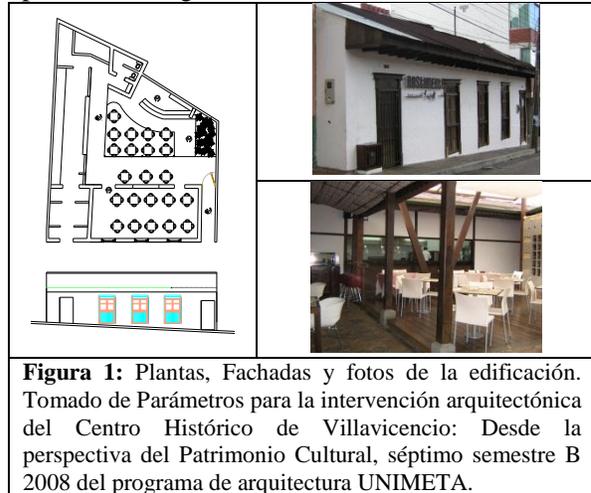
**Figura 1:** Plantas, Fachadas y fotos de la edificación. Tomado de Parámetros para la intervención arquitectónica del Centro Histórico de Villavicencio: Desde la perspectiva del Patrimonio Cultural, séptimo semestre B 2008 del programa de arquitectura UNIMETA.

Se realizó la aplicación del método a la Edificación, Restaurante Bastimento, se encuentra localizada en la carrera 32 # 40 – 58 centro, manzana 10. Corresponde a la clasificación de segunda mitad del siglo XX, en el sector herrerías y alpagatas para ganado, el área del lote es de 319.6 mts<sup>2</sup>, tiene 13.6 mts de frente y 23.5 mts de fondo, con forma rectangular con terminación a manera de punta en el fondo del patio, (Ver Figura 1).

1. Cimentación: ciclópea, igualado a la edificaciones ya inventariadas. Ya que no fue permitido hacer excavaciones.

2. Sobrecimiento: piedra elevada a los 0.35 mts. De altura.
3. Estructura de Muros: Tierra, técnica de adobe.
4. Carpintería de madera:
  - a. Pie Derecho listones, a manera de columna, en madera ordinaria y dura, que miden aprox. 0.10 x 0.10 x 3 mts, y en sus bordes longitudinales tiene cortes alfeizados, estos elementos se encuentran en el corredor junto al patio.
  - b. Las puertas del primer piso internas, son de madera dura y semiordinaria, con acabados en pintura de aceite y de color envejecido.
  - d. Las puertas son de una sola hoja en madera, con seis cuerpos, dispuestos dos en la parte superior y descendiendo en tres filas de dos.
6. Pisos: Placa de contrapiso, en concreto con altura de 0.10 mts. En primer piso es piso en baldosa de cemento y madera.
7. Cubierta: Estructura en madera rolliza y cubierta en teja de zinc, como es tradición en el centro urbano.

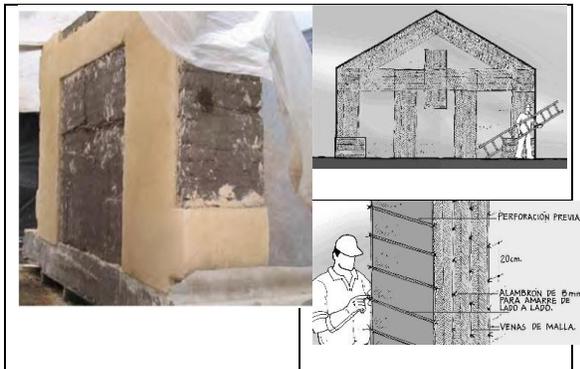
**Figura 2:** Proceso de instalación de reforzamiento de materiales de tierra. Tomado de Manual para la rehabilitación de viviendas construidas en adobe y tapia pisada. Asociación colombiana de ingeniería sísmica AIS, y Red de solidaridad social de la Presidencia de la Republica 2005, Págs. 68 y 70).

Según Daniel Ruiz Valencia (2007, p. 288). El refuerzo con mallas presenta una “alternativa consiste en instalar mallas con vena por franjas horizontales y verticales en las zonas críticas de los muros principales. Los tramos de malla se instalan en la cara interna y externa del muro en

forma simultánea. Las mallas de las dos caras se interconectan con alambros de 8 mm colocados en orificios previamente perforados, los cuales se rellenan con mortero de cal y arena. El amarre del alambros y la malla se realiza únicamente en las venas de la malla. Los alambros van espaciados cada 20 cm en promedio en las dos direcciones y posteriormente la malla se recubre con mortero de cal y arena”, (Véase figura 2).

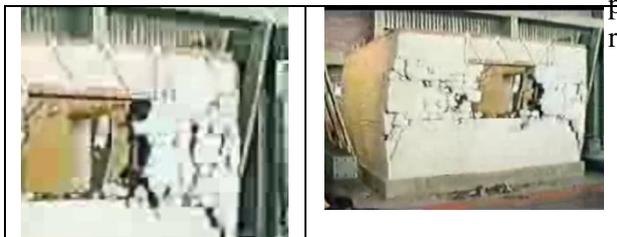
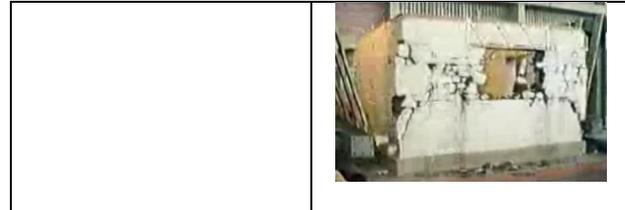
**Figura 3:** Pruebas a instalación de reforzamiento de materiales de tierra. Tomado de videos pruebas de vulnerabilidad sísmica. <http://www.world-housing.net> 2005.

Esta técnica ha sido estudiada de forma exhaustiva por el grupo de investigación Grime, en asocio con la escuela de ingenieros, se incluyen especialistas y maestros de la construcción en tierra. Los cuales se podrán apreciar en las siguientes imágenes, (Véase figura 3).

Estas imágenes permitieron visualizar el efecto de soporte estructural, mejorando en un grado mayor la vulnerabilidad sísmica de los modelos, los cuales se sometieron a simulación de sismos de las magnitudes 4 a 8 en la escala de Richter, asimismo, en las edificaciones sin refuerzo se demoran aprox. en descomponerse es superior a los 30 a 45 segundos, ahora con el refuerzo el tiempo es mayor y permite a los usuarios evacuar ya que la vivienda se fractura pero no se divide, proveyendo de mayor grado de protección.

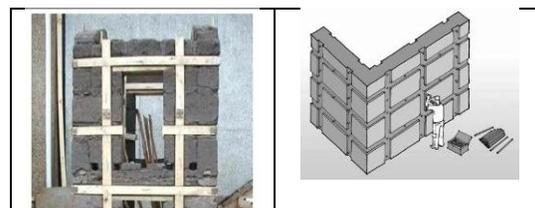
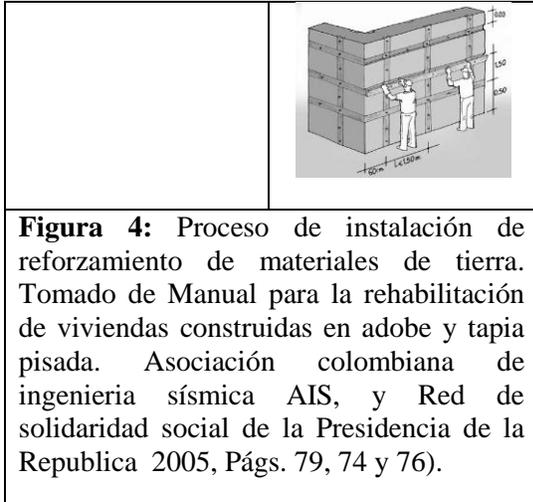
**Figura 4:** Proceso de instalación de reforzamiento de materiales de tierra. Tomado de Manual para la rehabilitación de viviendas construidas en adobe y tapia pisada. Asociación colombiana de ingeniería sísmica AIS, y Red de solidaridad social de la Presidencia de la Republica 2005, Págs. 79, 74 y 76).

El refuerzo con maderas de confinamiento, según Daniel Ruiz Valencia (2007, p. 288). Consiste en la instalación de refuerzos horizontales y verticales en madera con el fin de aumentar la resistencia a la flexión de los muros y mantener la unidad de la estructura. Los elementos deben colocarse tanto por la cara externa como por la cara interna del muro. Los elementos horizontales de los muros se unen mediante platinas de acero de manera que se evite la desarticulación de los diferentes muros y se mantenga siempre unida la edificación. La compatibilidad de deformaciones entre los dos materiales se garantiza mediante pernos colocados cada 50 cm y mediante puntillas convencionales clavadas sobre las tablas para proporcionar una superficie de contacto rugosa”, (Véase figura 4).

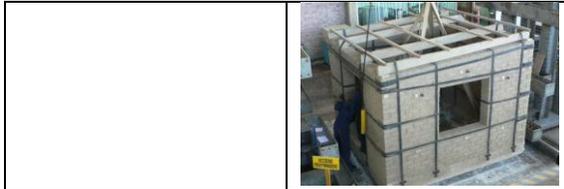
**Figura 5:** Proceso de instalación de reforzamiento de materiales de tierra. Tomado de Appendix a. Summary of the technical development of tire strap reinforcement. Andrew Charleson, 2011, Earthquake Engineering Research Institute, Oakland, California. Págs. 40, 43 y 45.

El refuerzo con material reciclado de caucho vulcanizado y radiado para confinamiento, Según Andrew Charleson, (2011, p. 44) “Tensile tests have been conducted on tire straps cut from the treads of radial steel-belted car tires. These straps have their strength and stiffness enhanced greatly by the presence of two layers of very fine steel wires or belts that are angled at approximately twenty-three degrees to the length of a spirally cut strap. Tests on various widths of strap confirm that given the necessity for desirable strength and stiffness, and the need to avoid short strap lengths with large numbers of connections, 40 mm wide straps are the most suitable. They possess tensile strengths between 10 - 15 kN. Since most designs are expected to be deformation-critical, strap tensions will generally be well below their ultimate tensile values. The average length of a 40 mm wide strap that can be cut from a radial car tire is 6.3 m. Straps are butted together and connected via two short lengths of overlapping straps to form a butt joint. Four 3.15 mm diameter by 70 mm long nails on each side of the joint are bent carefully to prevent a premature nail pull-through failure mechanism”, (Véase figura 5).

A diferencia de los dos anteriores sistemas descritos, este resulta muy sutil al cumplir con dos objetivos: el primero, confinar el sistema murario construido en tierra y el segundo, reciclar un material altamente contaminante y toxico, como lo es el neumático radial; e ingenioso ya que dándole un manejo sencillo pero cuidadoso al material, se lograra prevenir daños garantizando su durabilidad, al no estar expuesto a factores técnicos que causan disminución en la resistencia como el aire presurizado, de igual forma, a factores ambientales que causan deterioro, el agua y el sol, se forra la correa con una lamina de polivinilo con pvc en el área que tocara el suelo bajo la cimentación y además, se recubrirá con tierra estabilizada con ncal a manera de mortero de pañete, lo cual según los expertos Charleson and French garantizara una mayor duración del material a unos cincuenta años o mas.

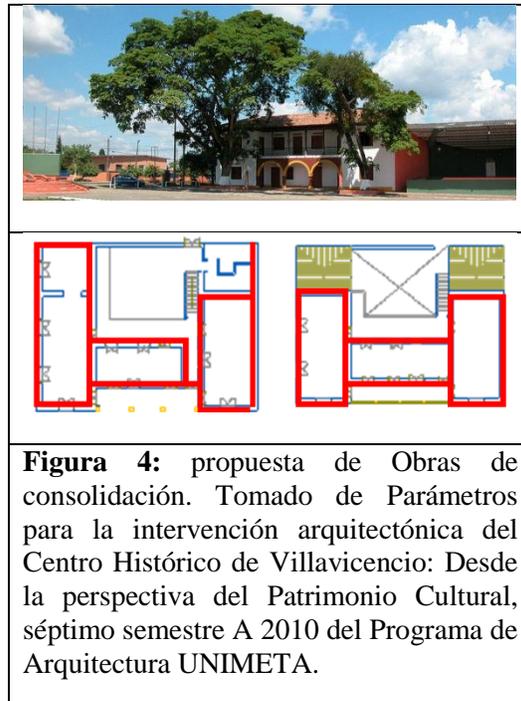
**Figura 4:** propuesta de Obras de consolidación. Tomado de Parámetros para la intervención arquitectónica del Centro Histórico de Villavicencio: Desde la perspectiva del Patrimonio Cultural, séptimo semestre A 2010 del Programa de Arquitectura UNIMETA.

A continuación se presentara un posible caso de aplicación, por ser más cercano a lo formal, a las probetas de ensayo, la edificación esta construida en adobe, exenta, con dos plantas, cubierta a dos aguas, con placa de entrepiso en madera en un 70%. En el caso de la casa de la cultura, de San Martín, se propone entre las obras de consolidación, se formula recuperar algunos elementos estructurales que fueron demolidos, reforzados y vueltos a construir en otros materiales como el concreto, adicionaron columnas, parte de placa de entrepiso, una ventana y una puerta de uno de los salones existentes. Este es un caso de factores combinados de causas de deterioro por humedad, igualmente se debe pensar en un tratamiento

combinado que consiste por un lado en impermeabilizar la fachada e interior, ya sea remplazando el pañete o aplicando productos hidrófugos directamente sobre el pañete en calado. Además, se puede emplear un sellador para los muros de adobe, que se aplica antes de pintar y deja una capa plástica incolora, que no se notará, pero impedirá que la arcilla se deshaga, al quedar plastificada y ventilada.
