La destrucción de Kaminaljuyú

PROCESO DE DESTRUCCIÓN DE KAMINALJUYÚ

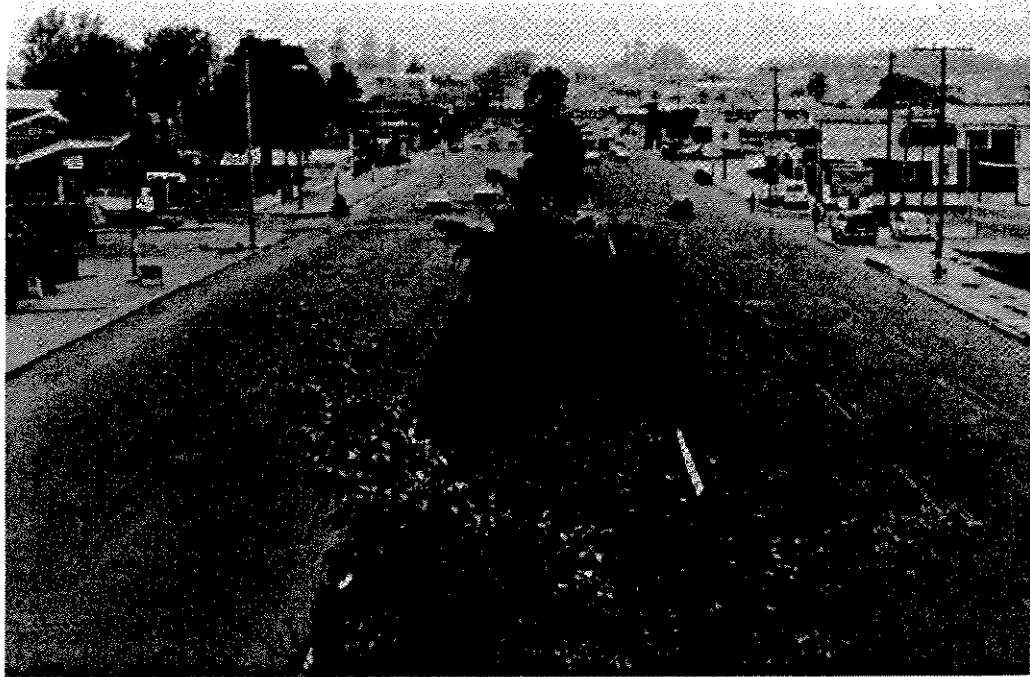
Figura 1. La carretera actual en el sitio donde atraviesa las ruinas de Kaminaljuyú. Su apertura significó la pérdida de los grupos A-III, B-4, C-IV, C-V, D-V, E-V y F-VI.

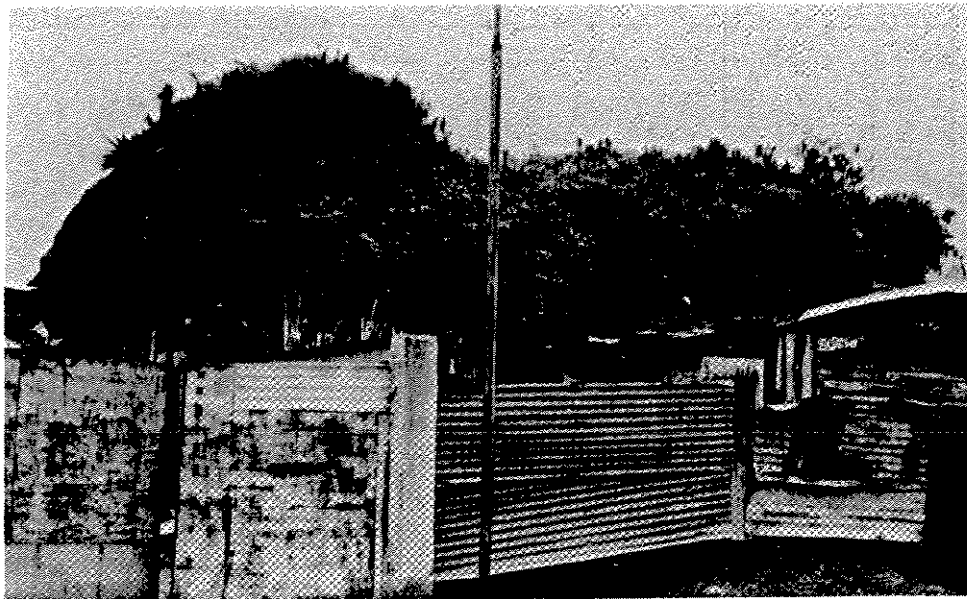
Figura 2. Restos de lo que fuera un enorme montículo del grupo D, ubicado en el terreno del fondo de una construcción precaria. En proceso de destrucción por sus propietarios.

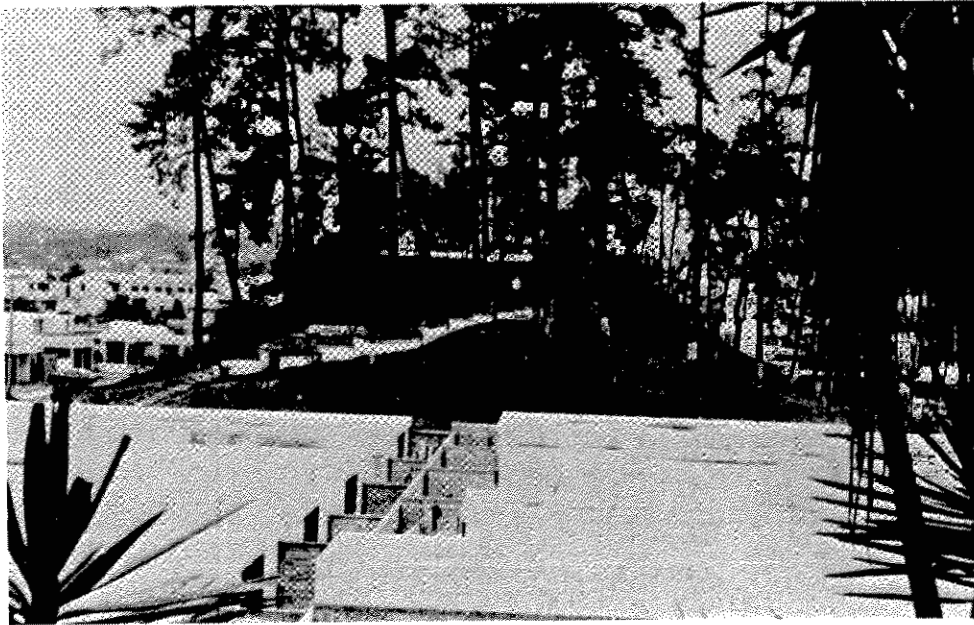
Figura 3. Uno de los montículos preservados y que actualmente sirve como parque público. Ha quedado aislado y cortado por sus cuatro lados.

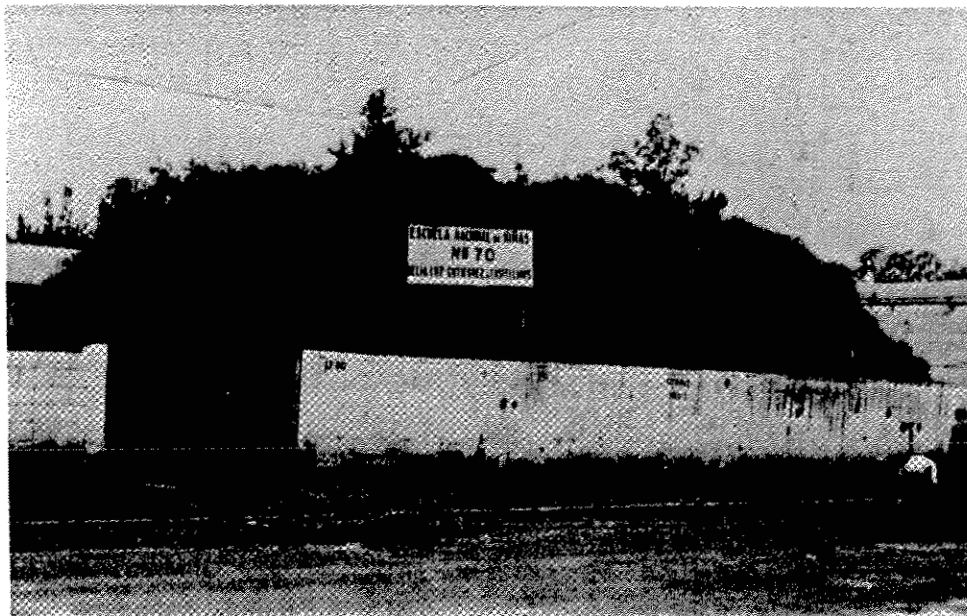
Figura 4. Montículo que se encuentra ubicado en el terreno de una escuela y que aún no ha sido destruido, aunque sí recortado y deteriorado.

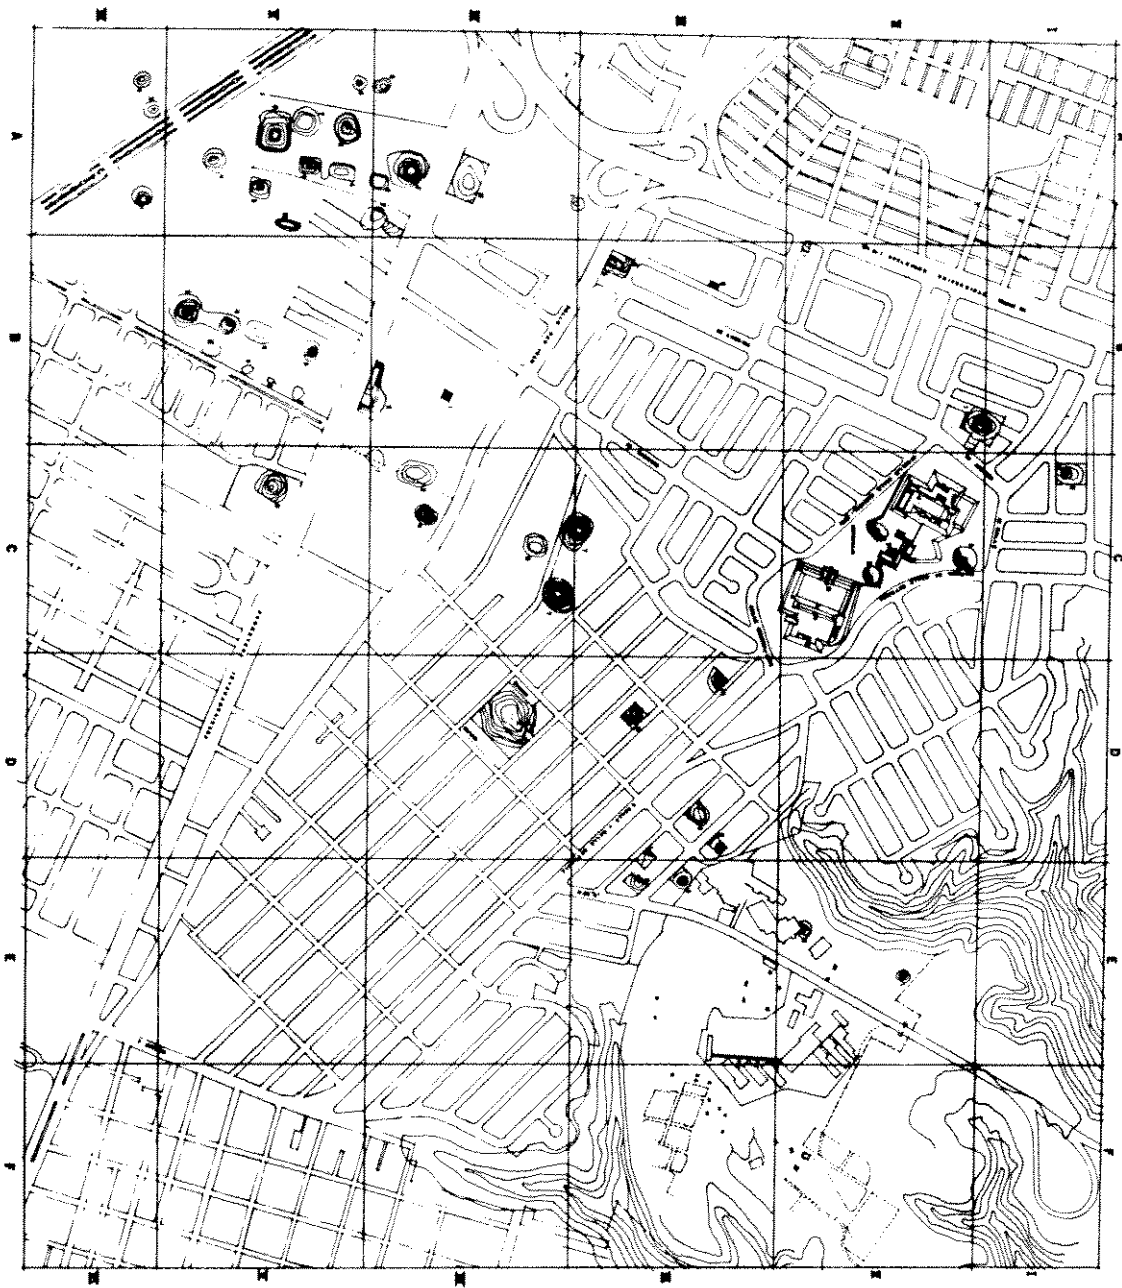
ESTADO DEL SITIO EN 1943. En la Figura 5 aparecen indicados todos los montículos existentes en esa fecha con la topografía del terreno, que incluye

curvas de nivel a cada metro de altura. Solamente aparece como elemento extraño al contexto arqueológico el camino viejo a Mixco, que atraviesa la zona y que fue el primer agente destructor en la época moderna. No se manifiestan destrucciones o deterioros por el camino, dado que éste ya existía cuando se hizo el levantamiento de la zona arqueológica. Aparecen un total de 228 montículos de diversos tamaños, con variadas formas en planta y agrupados alrededor de plazas. El plano está basado en la calca de Carlos Rudy Larios en 1962 y tomada del original de la Carnegie Institution de Washington del año 1945; completado con el plano de la colonia El Mirador de G. A. Lotshon en 1968 y el plano actualizado del conjunto de Michels de 1973. Los autores del plano no incluyeron las viviendas y cercas que existían para la época y que son evidentes en las fotografías.

Figura 5. Estado del sitio de Kaminaljuyú en 1943.

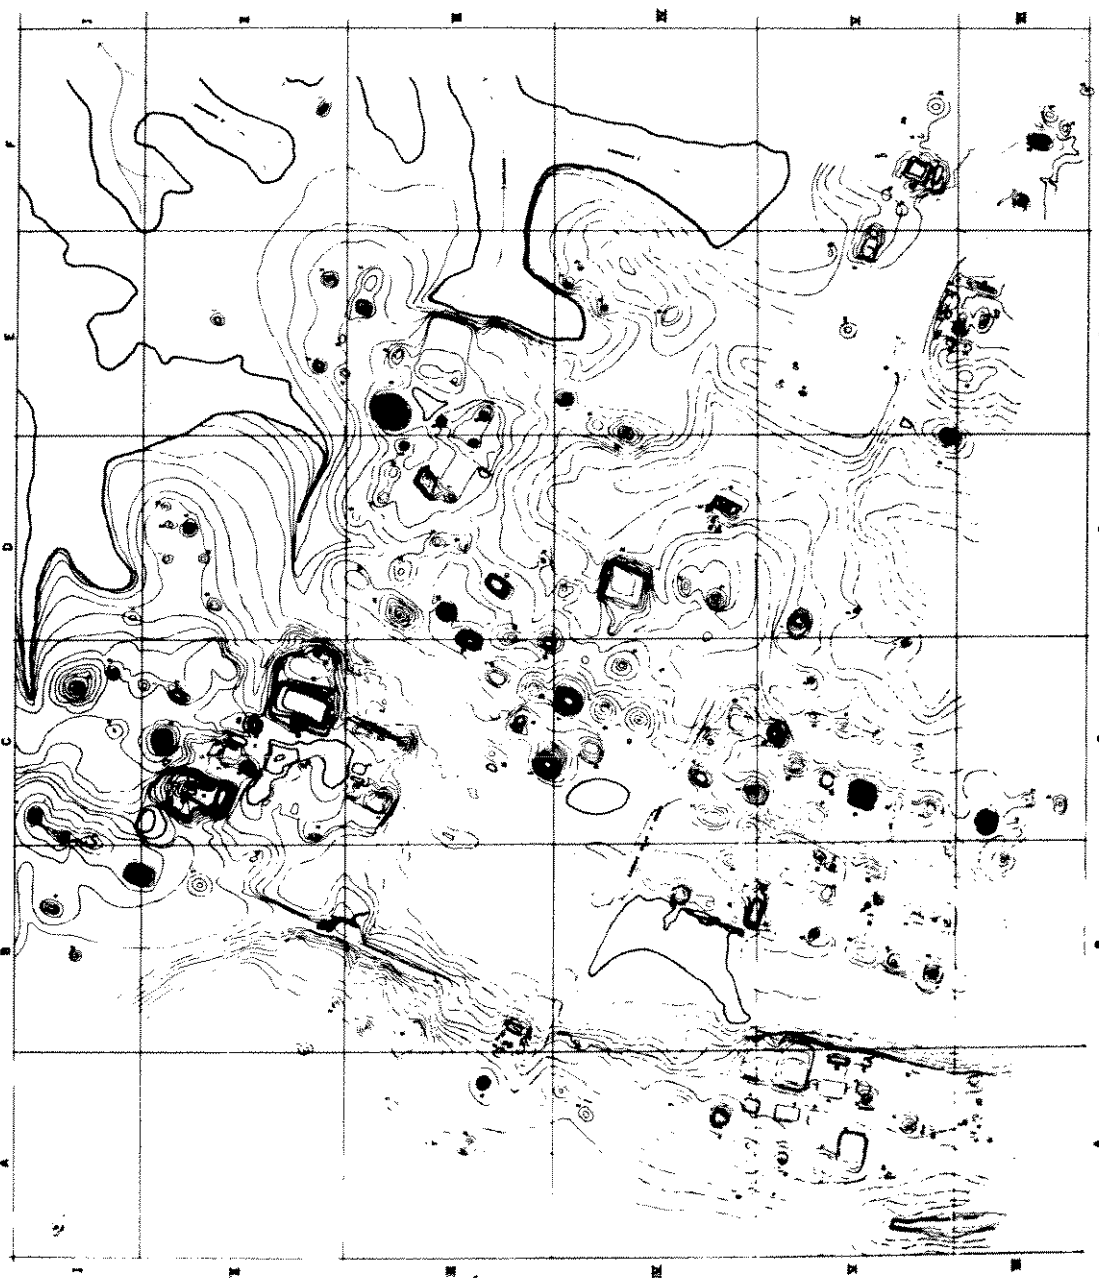
Figura 6. Plano del estado en que se encontraba el sitio en junio de 1983.

ESTADO DEL SITIO EN 1983. El plano de la Figura 6 se llevó a efecto con la información recabada *in situ* en el mes de junio de 1983, cuando se comprobó que sólo quedaban 60 montículos (diez de ellos en la Acrópolis), estando 50 de ellos en muy diverso estado de deterioro. La destrucción a la fecha es de 168 montículos; es decir, que había desaparecido hasta el momento el 73.69 por ciento de los montículos, quedando solamente el 26.31 por ciento entre lo bien conservado, lo regularmente conservado y lo francamente deteriorado. Para una mejor comprensión de la situación, indicamos en el Cuadro 1 el estado en que se encuentran los 60 montículos que quedan; los asteriscos indican si existe protección legal.
