INTERVENCIONS ENTORN DE LA PLAÇA MAJOR  
DE TÀRREGA: 4.000 ANYS EN 175 METRES

Xavier Bermúdez López

### **Abstract**

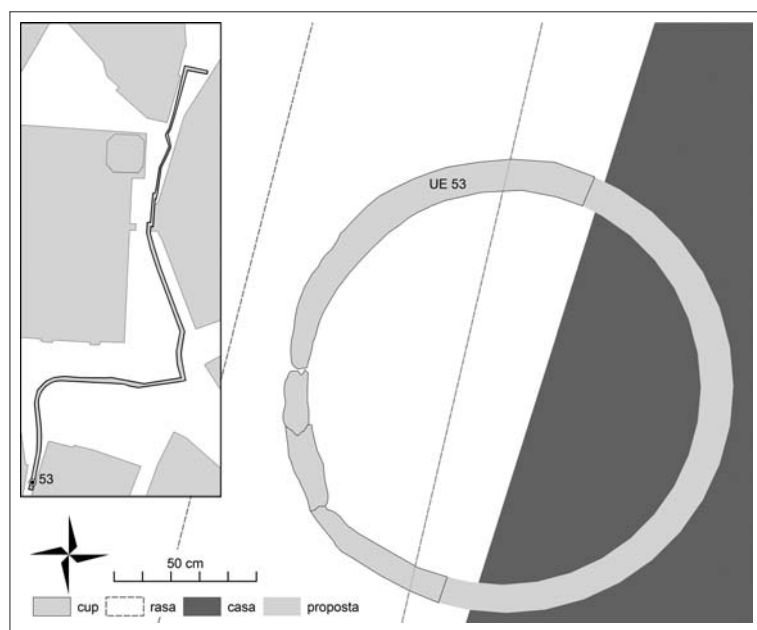
Figura 2.  
Planta del cup excavat al carrer de la Cendra.

La primera estructura localitzada durant l'obertura de la rasa es troba just al davant del número 2 del carrer de la Cendra, coberta a parts iguals per la vorera i la calçada. De planta circular, l'estructura estava feta amb pedra (UE 53) i no hi havia indicis de cap revestiment interior. Les seves dimensions són d'1,38 m de diàmetre interior i de 10 cm de gruix (fig. 2). L'interior de l'estructura estava colmatat de sediment, que no va ser excavat a causa dels condicionants de la intervenció.

En l'àmbit funcional, la ubicació de l'estructura sota la calçada i associada a una casa sembla indicar que es tracta d'un cup. Amb aquestes característiques formals, se'n coneixen altres exemples a Tàrraga, com ara el cup de cal Perelló o el que es va excavar l'any 1996 a la plaça de Sant Antoni (vinculat a cal Botifarres), ambdós utilitzats per a l'emmagatzematge de vi.

Pel que fa a la cronologia, no es va trobar material associat que permetés datar el cup o el seu reblliment. No obstant això, la seva associació a la finca adjacent fa probable que es tracti d'un element d'època moderna o contemporània.

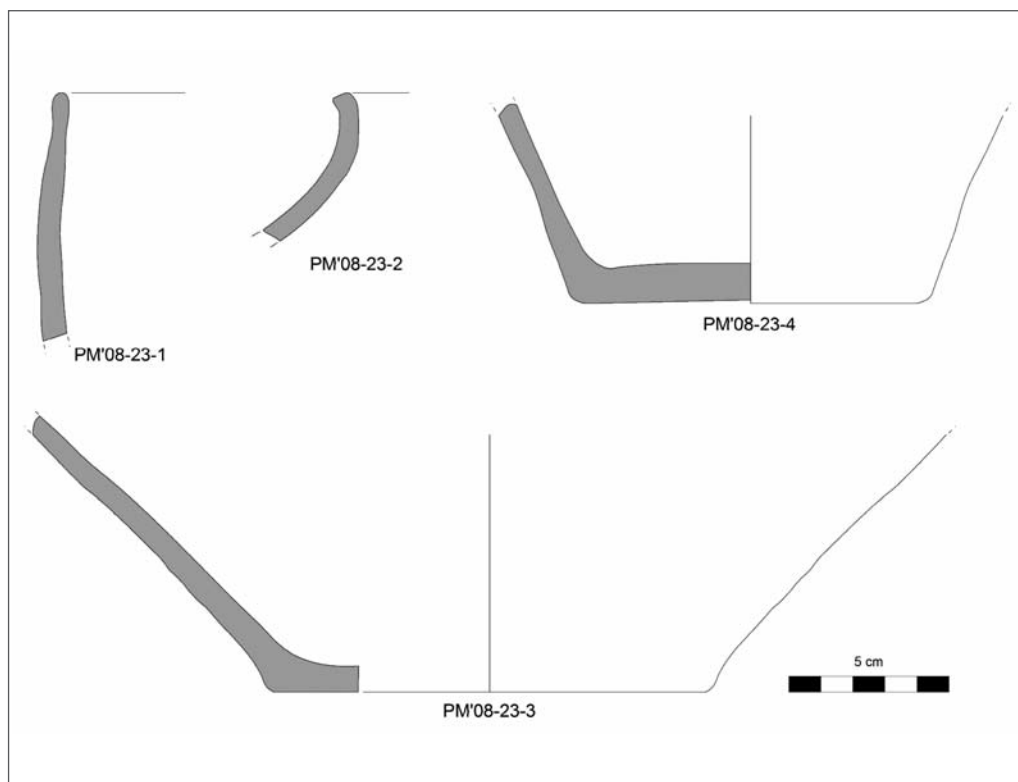
Figura 7.  
**Materials de l'edat  
del bronze.**

Punt apart mereix la troballa de diversos fragments de ceràmica a mà de cocció oxidoreductora corresponents a l'edat del bronze inicial, localitzats a la UE 23. Es tracta d'un número mínim de tres individus: dues bases planes que semblen correspondre a urnes de perfil troncocònic o bé globular; una vora exvasada amb llavi bisellat que possiblement correspongui a una d'elles, i una vora recta amb llavi arrodonit, també corresponent a una urna (fig. 7). Aquests materials formaven part d'un estrat (la UE 23) que té continuïtat al llarg de la rasa, tot i que no presenta materials en cap més punt. No es presenten associats a cap estructura.

Si seguim un fil cronològic, el primer punt a destacar és la troballa de materials de l'edat del bronze. Tot i que és possible que es trobessin en disposició secundària, el seu bon estat de conservació (amb un gran nombre de fragments agrupats i molt poc rodats) fa pensar que no provenen d'un punt gaire allunyat. Així, doncs, ens trobaríem davant l'evidència més antiga d'assentament humà dins l'actual nucli de Tàrraga.

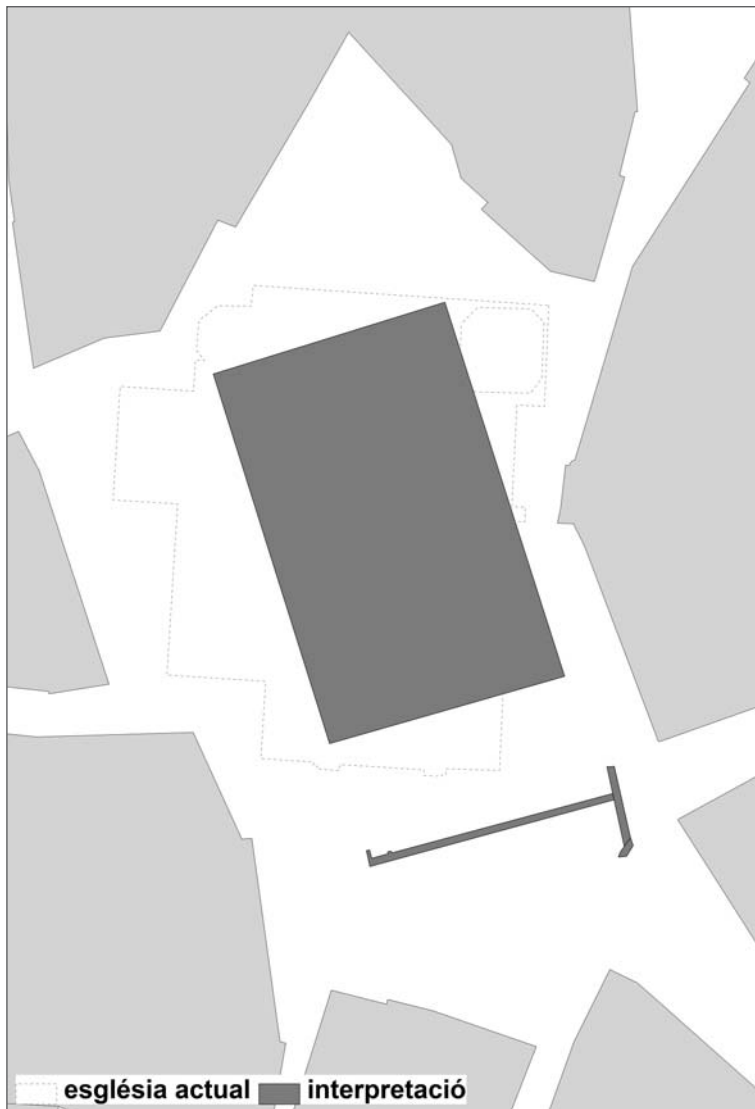
Figura 9.  
**Hipòtesi d'articulació  
 de les estructures  
 localitzades i de  
 l'antiga església  
 romanicogòtica.**

localitzats durant l'excavació com a estructures annexes a l'antiga església, com ara tanques del cementiri o de petites zones del pati. En aquest context es podria encabir també l'estructura de planta circular (fos un pou o un forn) localitzada al carrer del Carme. Per tant, en el moment de la construcció del nou cementiri (l'any 1841), tant les referències documentals (també gràfiques) com les arqueològiques indiquen que el cementiri parroquial es limitaria a la zona de la plaça dels Àlbers, mentre que la plaça Major ja n'estaria alliberada.

Les estructures localitzades a la plaça Major també ens permeten formular una hipòtesi: la lleu desviació de 17° que presenten respecte a l'eix est-oest reproduiria l'orientació de l'antiga església. De fet, si eliminem visualment l'actual església de Santa Maria de l'Alba, tots els carrers que l'envolten estan perfectament en consonància amb les estructures localitzades (fig. 9). En qualsevol cas, la presència d'aquests murs revela que la plaça Major anterior a les reformes del segle XVII tenia pràcticament la meitat d'extensió que l'actual. Cal fer notar que hi ha enterraments tant al nord com al sud del mur UE 22, tot definint un cementiri molt extens en superfície i, probablement, de límits canviants. L'enterrament 34, a tocar de la façana de l'Ajuntament, sembla ser testimoni de les fases més antigues de la necròpolis medieval: és anterior a les reformes del segle XVII (testimoniades per la claveguera 31, que el secciona) i al seguit de murs localitzats, possiblement dels segles XV-XVI.

Sens dubte, però, l'element que focalitzava la zona era l'església. La documentació escrita recull múltiples referències a l'antic temple romanicogòtic, sovint centrades en el seu mal estat i en la necessitat d'emprendre obres a la coberta o al campanar. Tot i això, no hi ha estudis que hagin intentat fer una aproximació a quina superfície ocupava l'antiga església i quina orientació tenia, o bé com s'articulava interiorment. En un article de mossèn Sarret al núm. 247 de *Crònica Targarina* (Segarra i Malla, 1987, p. 178), es proposa que l'església tenia la mateixa orientació que l'actual, si bé era més petita: la façana coincidiria amb l'actual, mentre que l'absis arribaria on avui comença el cimbori.
