TRABAJOS de Arqueología Navarra

Excavaciones arqueológicas:
recuperación del castillo de Santiago

MARÍA GARCÍA-BARBERENA Y
MERCEDES UNZU URMENETA

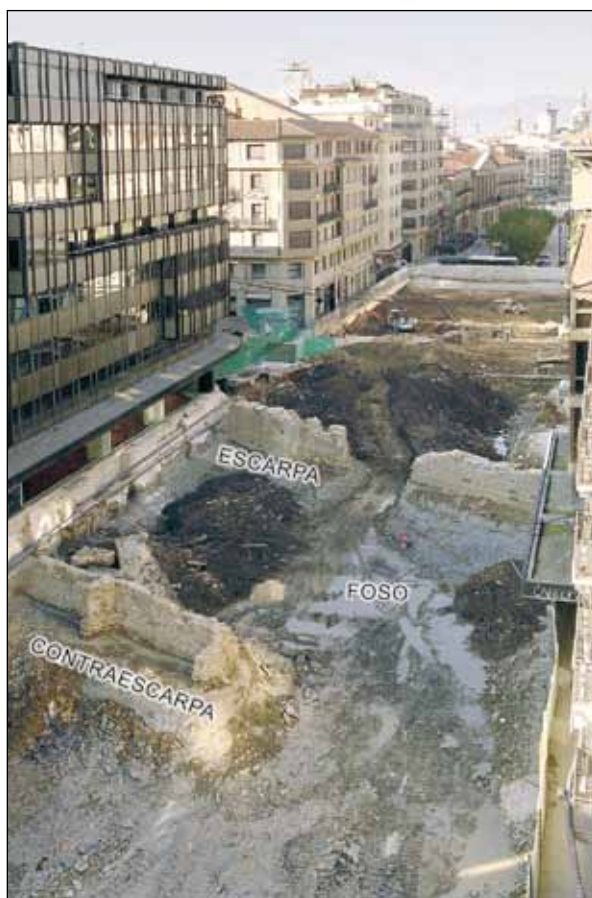
Vista contraescarpa, foso y escarpa.

El foso se encontraba ubicado entre los portales 11 y 17 de la avenida de Carlos III, con una profundidad de tres metros aproximadamente, desde la rasante actual hasta la presencia de la tufa. En el área de foso el sedimento acumulado apenas tenía consistencia y estaba compuesto fundamentalmente por arcillas y margas de la terraza cuaternaria. La anchura del foso coincidía bastante bien con la procurada por la cartografía militar de finales del XIX, en la que se le daba una anchura media de entre 25 y 27 m. La cota final del foso ($\pm 448,80$ m.s.n.m.), coincidía con las de los estribos de cimentación de la escarpa (448,62 m.s.n.m.) y contraescarpa (448,90 m.s.n.m.).

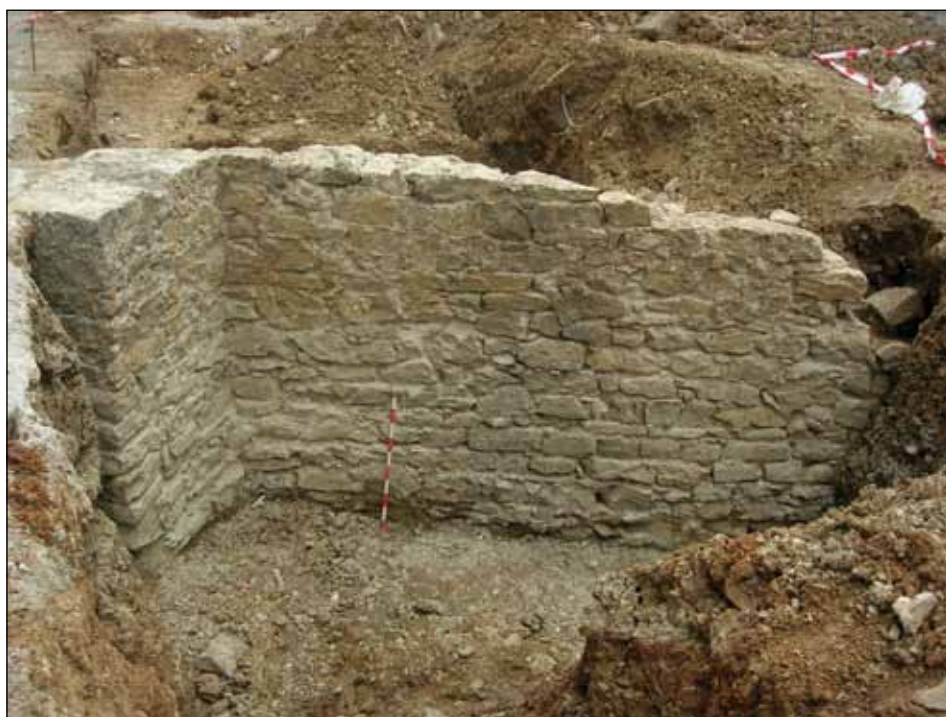
Contraescarpa.

Respecto a la contraescarpa, se localizó un único lienzo correspondiente con el del flanco sur del baluarte de la Reina. Tenía aproximadamente 17 m de longitud y su alzado conservado oscilaba entre los 2,50 y los 0,70 m, encontrándose el lienzo del muro totalmente interrumpido en dos tramos por el paso del colector general de saneamiento. Conservaba en sus cotas de coronación una anchura media de 1,50 m, aumentando paulatinamente hasta la cota de cimentación. La contraescarpa fue una obra tardía, del último tercio del siglo XVII, construida para contener la tierra procedente de los glacis, evitando el desmoronamiento de los límites del foso, así como para dificultar la aproximación de las tropas asaltantes a los fosos a través de túneles. Por ello, era una construcción diseñada para trasdosar el muro interno contra terreno, que constaba de un núcleo central endeble –de arena y cantos rodados– al que se le adosaba una doble camisa. La camisa exterior, formada por grandes sillares –si bien estos eran de tamaño más irregular y labra más tosca que los empleados en la escarpa–, descendía ligeramente en talud y finalizaba con un estribo de cimentación vertical que sobresalía $\pm 0,15$ m. Se encontraba parcialmente desmontada conservando entre tres y cuatro hiladas de sillares además del estribo de cimentación.

La camisa interior, o cara sur, era de aparejo más descuidado y se encontraba completa en los tramos conservados. Adosados a su cara sur la estructura presentaba una serie de refuerzos de los que se documentaron tres en el tramo excavado. Estos refuerzos externos estaban separados entre sí 6,70 m, y presentaban unas medidas de 1x1,30 m, descendiendo hasta la cimentación. Además de estos refuerzos, la estructura presentaba en su lado sur

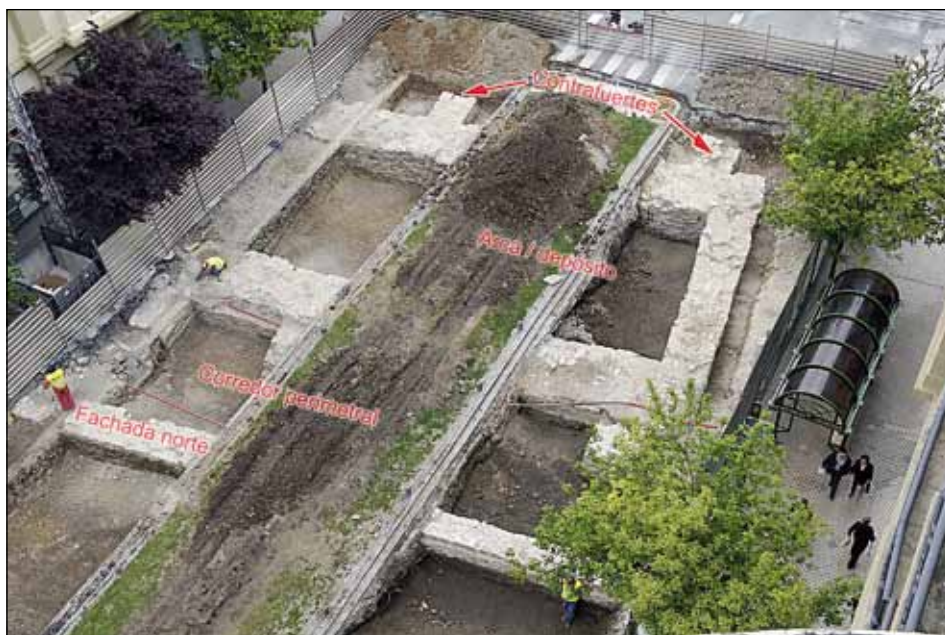
Polvorín.

Además de los elementos estructurales que conformaban el baluarte de la Reina, en la intervención arqueológica se localizaron los cimientos de un edificio que se ha identificado con un polvorín. El primer plano que confirma la existencia de un edificio de estas características detrás del caballero del baluarte de la Reina data de 1796 documentándose luego en numerosos planos de los siglos XIX y XX. En el proceso de excavación y documentación de las cimentaciones de este edificio se pudo constatar que fue levantado durante el siglo XVIII, probablemente en el arco cronológico comprendido entre 1730 y 1780. El polvorín se situaba próximo a la intersección de la avenida de Carlos III con la avenida de Roncesvalles. Se encontraba resguardado por el caballero y el baluarte de la Tejería o de la Reina. Fue localizada y documentada la planta completa del edificio a nivel de cimentación. La ubicación coincidía espacialmente con el foso del castillo de Santiago, por lo que tuvieron que adecuar las cimentaciones para garantizar su estabilidad. Los muros se adaptaron a la contraescarpa del castillo y, a partir de este punto, descendían para salvar los desniveles del foso.

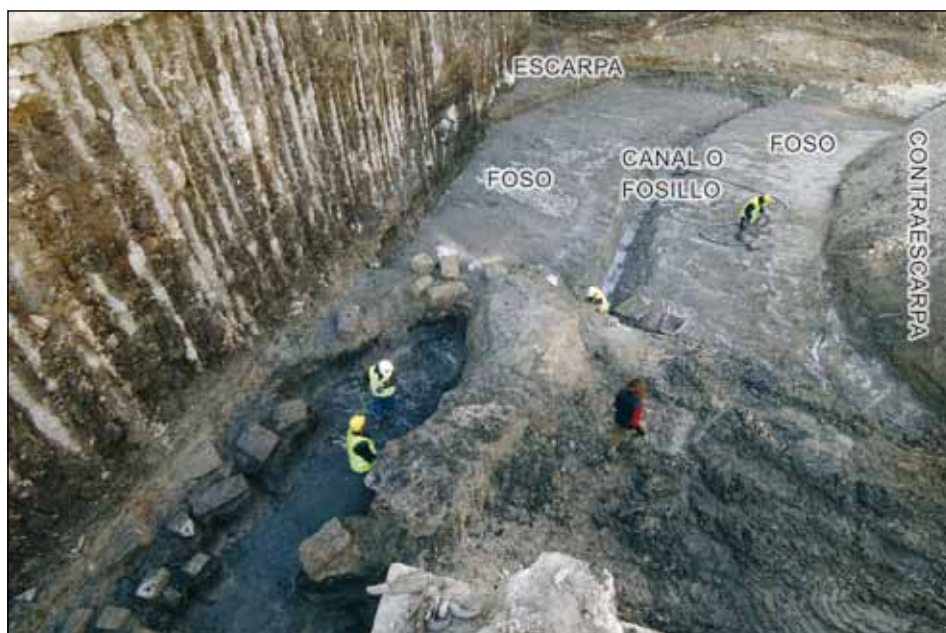
Foso del castillo.

El foso o cava era una zanja ancha y profunda que precedía a la muralla, protegiéndola de la zapa y dificultando la aproximación de la tormentaria y la infantería. La cava puede ser seca o inundable, dependiendo de las características topográficas, geológicas y climáticas y del criterio poliorcético del constructor. En este caso, en el castillo de Santiago, se utilizó un foso húmedo, como ha quedado reflejado en los datos documentales. En la base el foso tenía una anchura de doce metros, unas dimensiones que aumentaban considerablemente en su coronación hasta sobrepasar los veinte metros, ya que tanto la escarpa como la contraescarpa descendían en talud. En la parte cen-

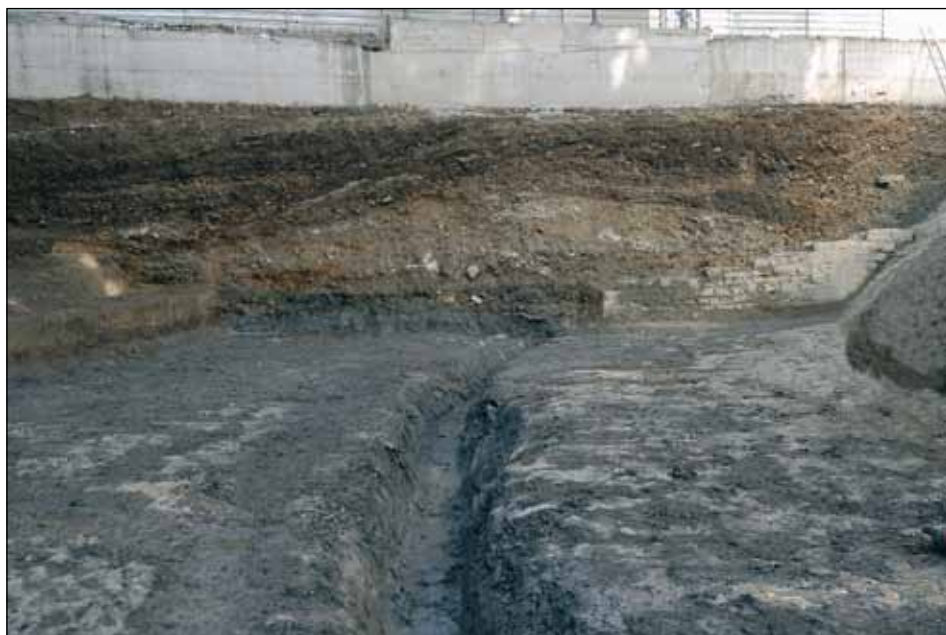
Detalle del canal o fosillo.

tral del foso, excavaron un pequeño canal o fosillo central cuya misión podría ser la de facilitar la limpieza de la cava y el desalojo del agua durante este proceso. Discurría en paralelo a la escarpa y a la contraescarpa, a una distancia intermedia de 6 m. Tenía planta trapezoidal invertida, con una anchura en la coronación que oscilaba entre 1 y 1,10 m, que se reducía a 0,30 m en la base. La cota de coronación oscilaba entre los 443,40 y los 443,50 m.s.n.m., y la de base entre 442,40 y los 442,50 m.s.n.m.

La base del foso describía un suave perfil en forma de «V», de tal forma que el punto más bajo coincidiera con el centro de la cava y, por tanto, con el canal o fosillo.

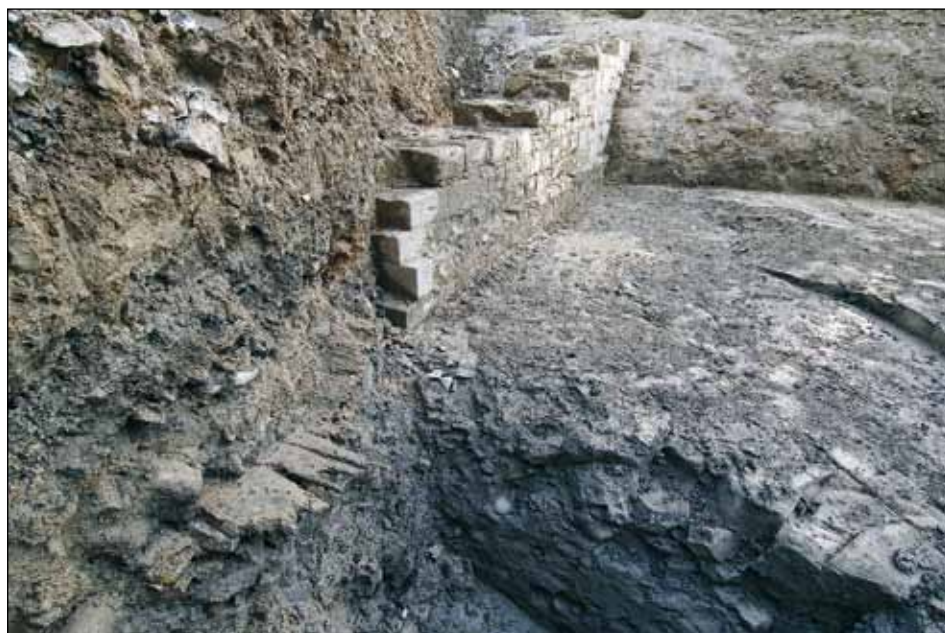
Muro-dique.

Asociado al foso se localizó un muro que descendía desde la contraescarpa hacia la parte central de la cava y llevaba orientación sureste-noroeste, estaba dispuesto de forma transversal a la dirección del foso. El paramento localizado tenía 15,5 m de longitud, se adaptaba a la contraescarpa y se asentaba sobre la base de la cava. Este muro llegaba hasta las inmediaciones del canal que discurría por el centro del foso, quedando su extremo oeste distanciado tan solo 0,40 m.

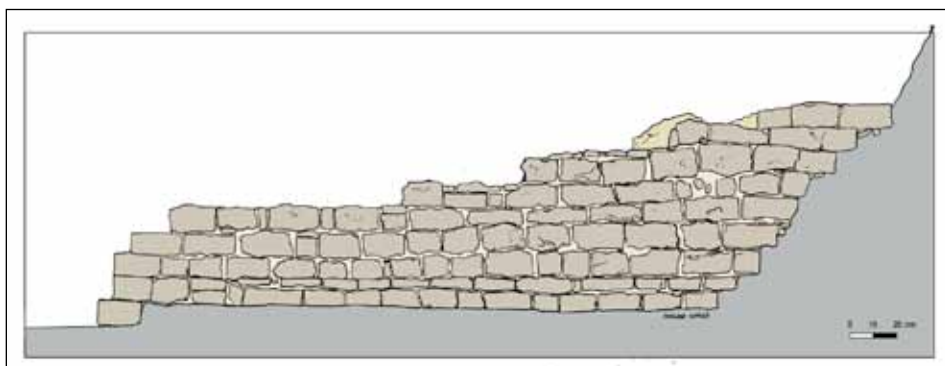
Alzado del muro-dique.

Conservaba un alzado máximo de 1,80 m en nueve hiladas. El aparejo utilizado fue sillarejo de roca arenisca, trabado con mortero. Las piezas eran regulares y presentan trabajo de labra. Las más cuidadas fueron las que delimitaban la estructura por el oeste, donde las caras exteriores estaban talladas con puntero. El muro tenía 0,80 m de anchura y ambas caras descendían en vertical, describiendo las dos últimas un pequeño estribo. Los fosos de los castillos solían ser espacios libres de construcciones, ya que favorecían al enemigo en caso de ataque. Sin embargo, era habitual la existencia de una serie de elementos indispensables para el buen funcionamiento de la fortaleza. Por un lado los accesos, para los que salvaban el foso mediante la construcción de puentes. El castillo de Santiago, siguiendo los planos de Luis Pizaño (1548), disponía de un acceso desde el interior de la ciudad, situado en el centro del lienzo norte; se trataba de un puente con el último tramo levadizo, que estaba sustentado por pilares según queda reflejado en los citados planos de Pizaño. Las fuentes documentales no mencionan la existencia de ningún puente en su fachada este. Por otro lado, en los castillos que disponían de un foso

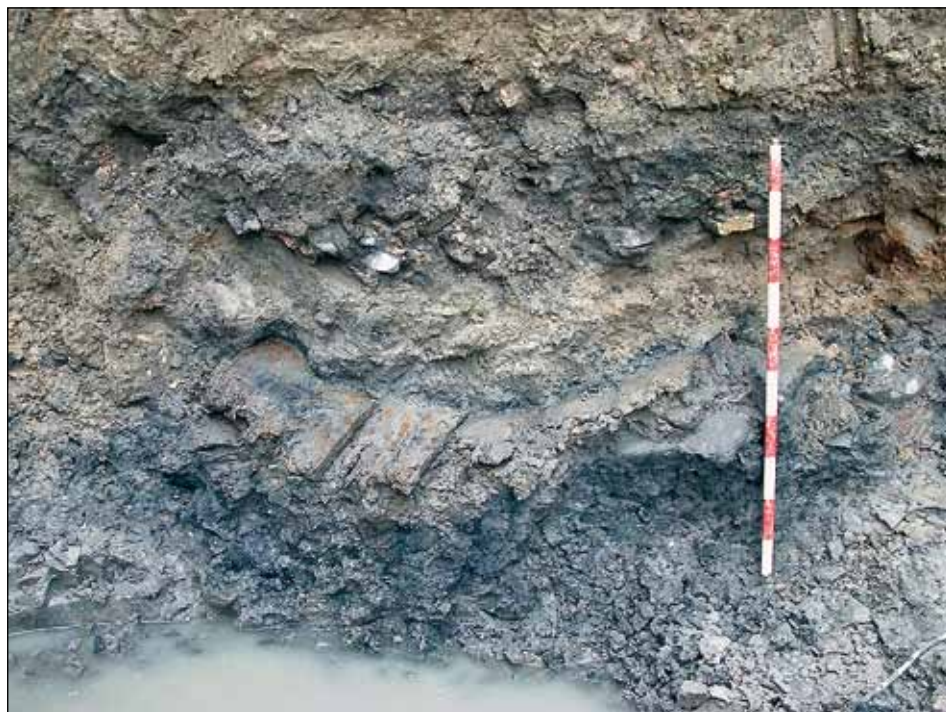
Tablas en el cantil.

En las inmediaciones del muro, empotradas en el cantil norte del área de intervención, se identificaron seis tablas unidas entre sí. Tenían 3,5 cm de espesor y anchuras que oscilaban entre los quince y los veinte centímetros. Tanto por su posición como por su disposición podrían estar relacionadas con el muro y con el canal que recorría la parte central del foso, ya que quedaron depositadas sobre el hueco de la conducción de agua y coincidían en anchura. La presencia de estos elementos podría indicar la existencia de una estructura de contención de agua, con la doble función de mantener un nivel constante en todo el perímetro del castillo y de abastecer con el agua sobrante al frente sur de la ciudad, en el tramo situado entre el castillo y el torreón de Caparroso. Para ello, al margen de los muros que desempeñarían la función de dique, debería contar con un sangradero con su compuerta de madera o metal. Esta interpretación coincidiría con las citas documentales y con las construcciones que aparecen reflejadas en tres planos de Pamplona fechados

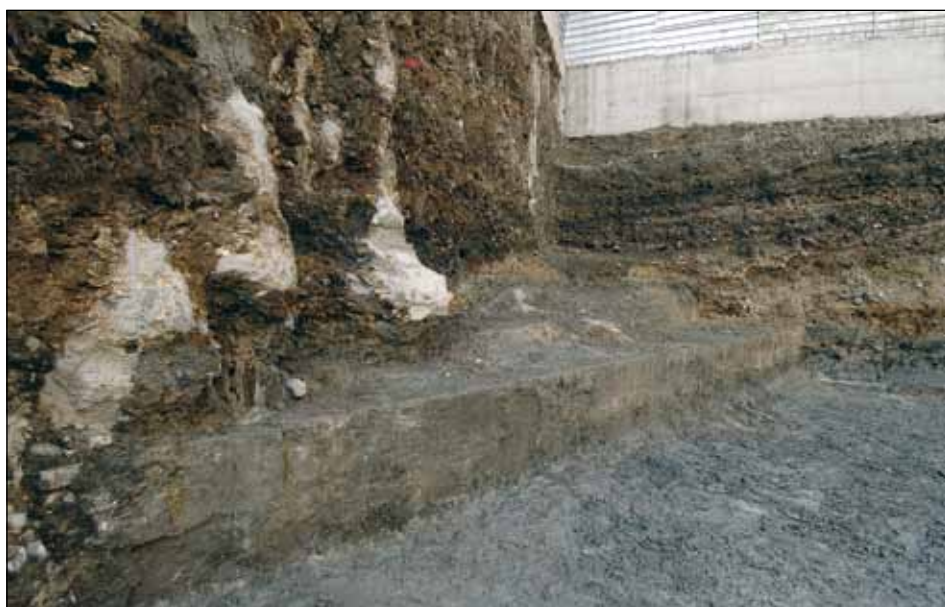
Escarpa del castillo.

En cuanto a la escarpa del castillo, se localizó un tramo de 9,5 m de longitud, en el ángulo noroeste del área de excavación. El paramento continuaba más allá de los límites de la intervención arqueológica, y llevaba dirección noreste-suroeste. Se localizó el cambio de dirección del foso para adaptarse al trazado del frente sur del castillo. Este dato resulta de gran interés, porque indica que los restos del torreón de planta circular que defendía el ángulo suroriental del castillo se encuentran situados debajo de la manzana de los portales n.º 2 y 4 de la avenida de Carlos III. La presencia, en el cantil oeste

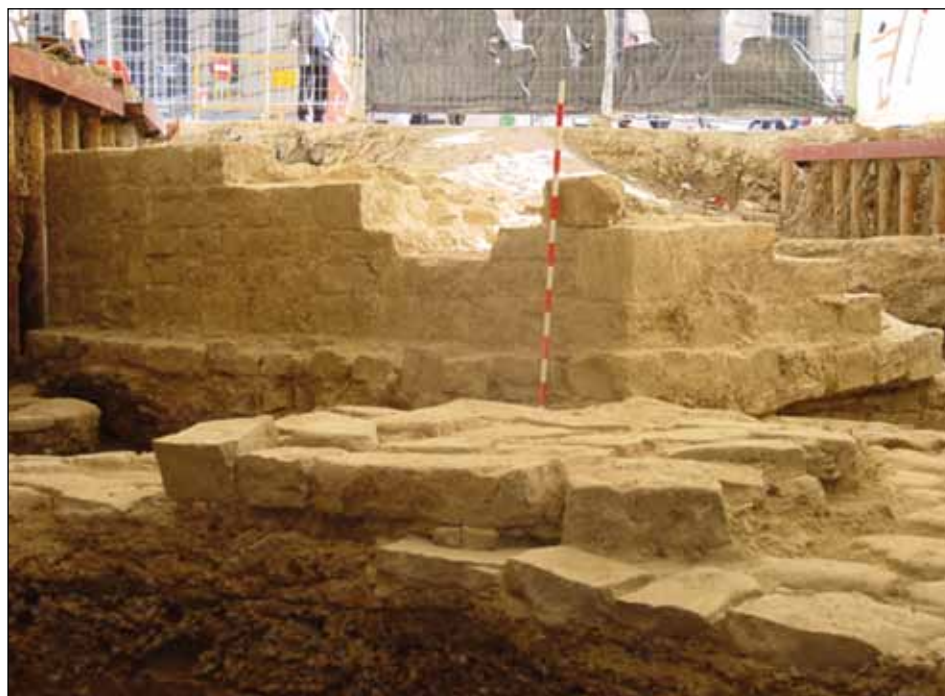
Torre o estructura defensiva.

La camisa interna de sillería se apoyaba directamente sobre la roca, en este caso las margas terciarias, alcanzado como cota más baja 446,20 m.s.n.m.; la camisa externa, por el contrario, continuaba descendiendo hasta quedar encajada en el nivel del foso (cota 444,44 m.s.n.m.). A partir de la cota 446,50 m.s.n.m. el cuerpo central de cantos rodados y piedras irregulares trabadas con mortero de cal fue sustituido por la propia roca, que fue tallada y posteriormente forrada por un muro de 1,05 m de anchura.

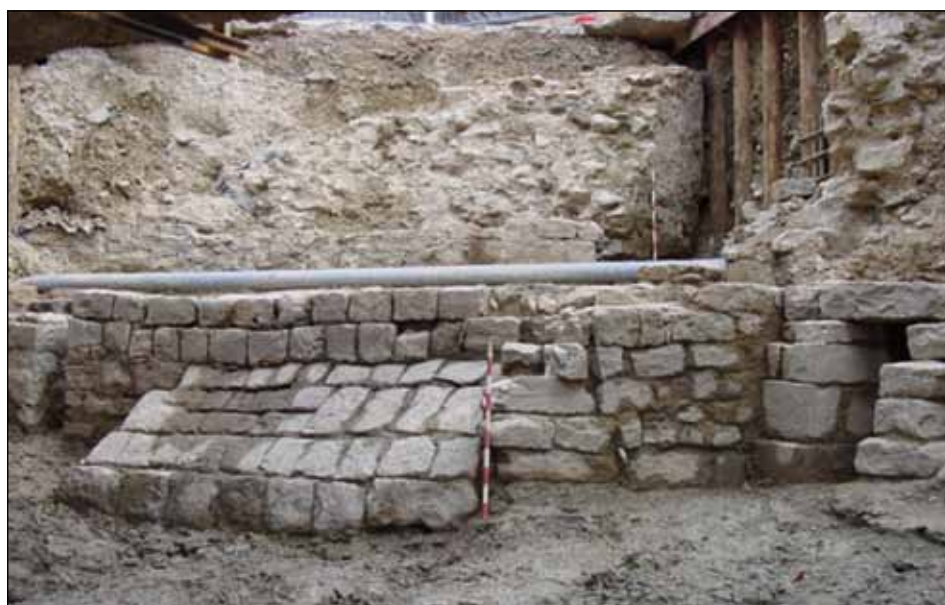
Muralla con talud y arbolón asociado.

Al interior la muralla también fue reforzada con una estructura de planta cuadrada de más de 25 m² de superficie, se trataba de una pequeña torre cuya función sería mejorar la defensa de este punto de la fortificación, desde ella se podría batir tanto el foso del castillo de Santiago como el foso de la muralla en el frente de San Nicolás. El alzado máximo conservado hacia el interior de la ciudad era de 1,50 m, la fábrica era de sillería con un cuerpo interno compacto de cantos y piedras irregulares trabadas con mortero de cal. En esta zona, como ocurría con la camisa interna de la muralla, la estructura se asentaba sobre la roca, descendiendo hasta alcanzar una cota de 446,80 m.s.n.m.

Asociados a la muralla se localizaron dos arbolones o conducciones de agua. El primero atravesaba el paramento y tenía un alzado máximo conservado de 1,20 m. Su anchura era de 33 cm y el fondo estaba tallado en la roca y revestido con mortero. Cumpliría la función de drenaje o desagüe del agua de los fosos.

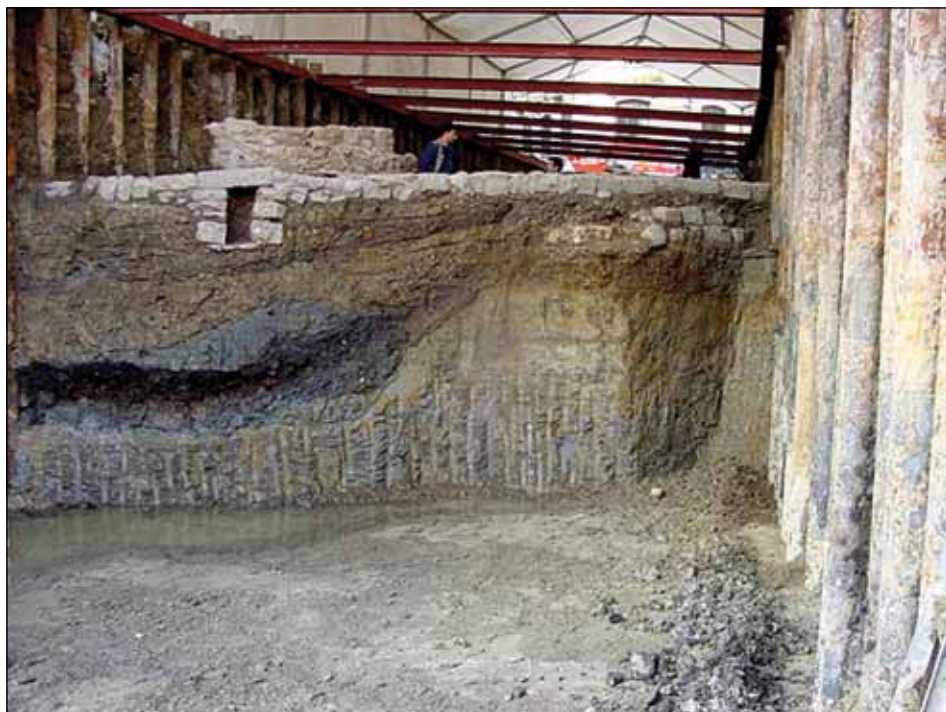
Vista del foso y de la contraescarpa.

La presencia de un foso asociado a las estructuras defensivas de época moderna ya fue documentada en la campaña previa de sondeos. La existencia de una zona de foso en este lugar era bien conocida por los planos de Pizaño de 1548 y por noticias más recientes que nos alertaban de la localización aproximada del mencionado foso. Así, a finales del siglo XIX, para las obras de construcción del monumento a los Fueros de Navarra quedó constancia de la necesidad de realizar tareas de excavación costosísimas, al no hallar el firme apropiado para sustentar el monumento (Arazuri, 1979, t. III: 215). Las características del foso localizado en la avenida de San Ignacio eran similares al localizado en la avenida de Carlos III, si bien era de mayores dimensiones. Tenía una anchura aproximada de 28 m y perfil en forma de «U»; la contraescarpa no estaba revestida con un paramento de piedra. Se trataba de un foso húmedo, y por la parte central del foso, a 14 m de la estructura defensiva, discurría una conducción de agua elaborada con sillería recibida con mortero de cal. Tenía un conducto interno de 1,10 m de altura, con una anchura de 60 cm. La cubierta era adintelada a base de losas muy regulares de 90-100 cm

de largo, 50-60 cm de ancho y 10 cm de espesor; con una cota de coronación de 445,70 m.s.n.m. en el cantil oriental y 445,65 m.s.n.m. en el occidental. El fondo estaba tallado en la roca, siendo el desnivel en el tramo localizado de 5 cm de este a oeste. Probablemente su función sería la de reconducir el agua de algún manantial próximo, ya que todavía en la actualidad por esta conducción discurre el agua de manera permanente. Esta obra hidráulica era coetánea al foso o de una fecha ligeramente posterior. No se apreció una ruptura estratigráfica; al iniciarse los procesos de sedimentación del foso la conducción ya se encontraba en funcionamiento.

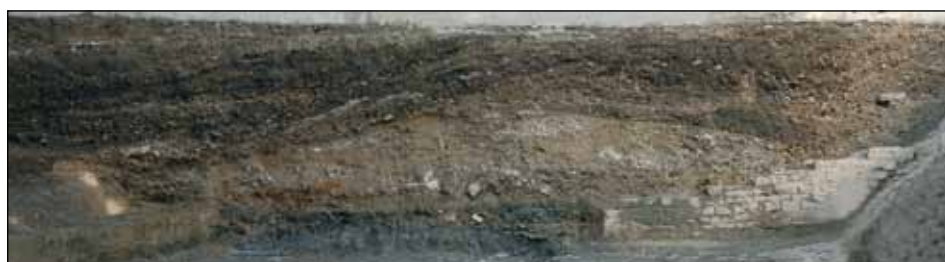
Estratigrafía del foso.

En contacto con la roca (443,70 m.s.n.m) se conservaba un primer nivel de sedimentación que corresponde al periodo en el que estuvo en uso esta estructura, desde 1513 –fecha de construcción del castillo– hasta finales del siglo XVI. Este estrato –U.E. 153– destaca por su tonalidad negra y por contener gran cantidad de materia orgánica –carbones, semillas, restos de madera, cuero, tela, restos de fauna, etc.–, además de abundantes restos cerámicos de loza dorada. Este estrato conserva una potencia máxima de $\pm 1,80$ m siendo su cota superior 445,50 m.s.n.m.
