Intervención arqueolóxica no Mosteiro de Samos (Lugo): resultados preliminares

Apreséntanse os resultados preliminares do *Control Arqueolóxico das obras de adecuación de locais para salas de exposición na planta baixa do Mosteiro de San Xiao de Samos (Samos, Lugo)*. Durante a referida actuación, foron descubertas numerosas estruturas e materiais asociados, relativos á historia deste cenobio beneditino.

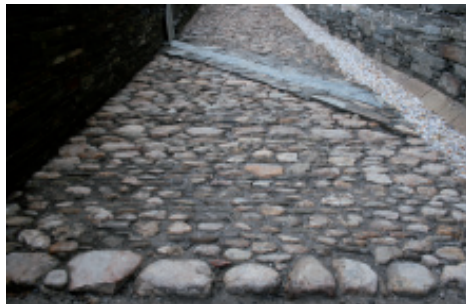
Fig. 5: Aspecto final dos traballos de recuperación das estruturas no sector exterior.

O seu perfil é lenemente descendente desde a zona do río até o acceso ao cenobio. A organización do pavimento amosa unha serie de módulos separados regularmente a intervalos de 6,20 /6,30 m. As delimitacións destes módulos remárcanse con elementos transversais de cantaría de granito ou con coios de maior tamaño dispostos en liña recta perpendicular. Por indicación dos servizos técnicos de Arqueoloxía e Arquitectura da delegación provincial lucense, conservouse á vista o tramo que fica entre a *Porta dos Carros* e a escadaría inmediata á ponte sobre o río Sarria, dotando á zona encostada ao muro do mosteiro dun novo sistema de drenaxe, no lugar que ocupaba anteriormente a gabiá de implantación do cableado eléctrico da liña de baixa tensión (fig. 5).

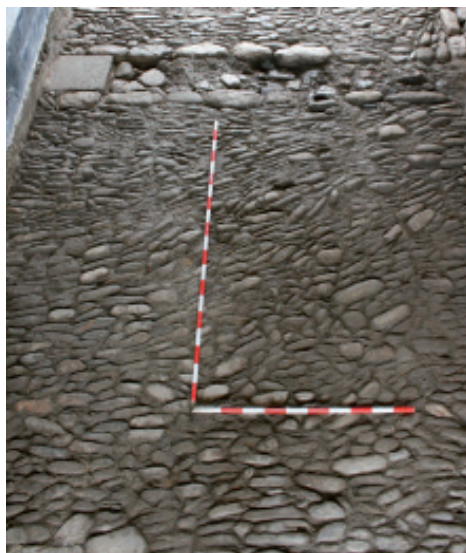
Fig. 6: Detalle do piso de circulación empedrado na sala de entrada da *Porta dos Carros*.

Afortunadamente, a retirada controlada destas camadas deposicionais permitiu identificar a existencia dun novo piso empedrado a base de coios (ENT-UEE-03-E1), disposto á mesma cota que a da soleira de acceso ao patio do claustro. A organización dispositiva deste pavimento, relativamente ben conservado e que apenas precisou de traballos de consolidación, consistía nun deseño cruciforme que xeraba catro recadros recheados de seixos rolados (figs. 6 e 19).

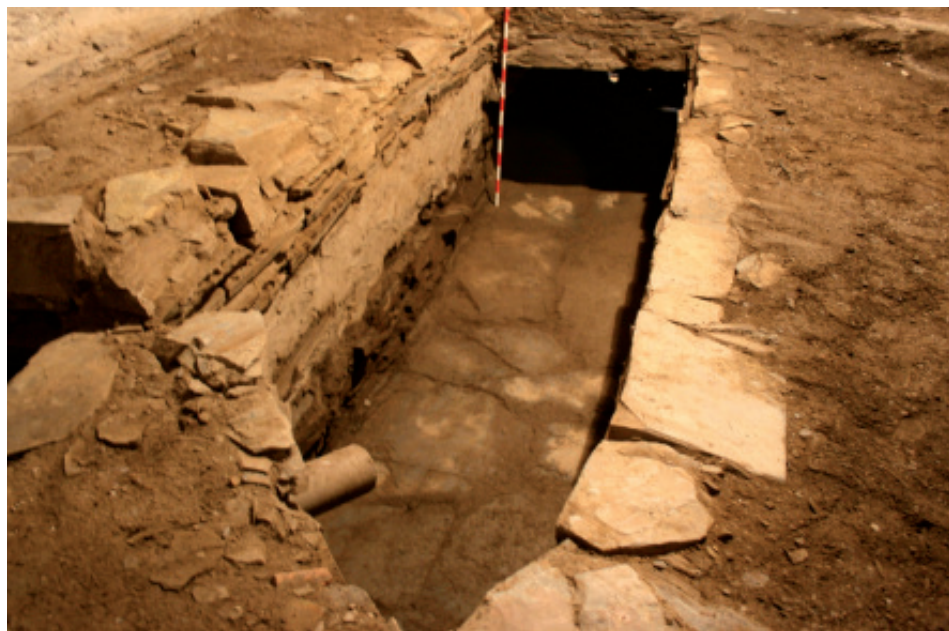
Fig. 7: Perspectiva xeral da canle soterrada da sala 4, unha vez desmantelada a súa cuberta.

Na Sala 4 existía un piso moderno de cemento (S4-UEE-01), por baixo do cal se atoparon dous niveis de recheo (S4-UED-01 e S4-UED-02). Todos eles agochaban os zócalos de cimentación das diversas paredes da estancia (S4-UEE-02-E1, S4-UEE-03-E2 e S4-UEE-04-E3) e unha arqueta (S4-UEE-07-E6), co seu propio sedimento de recheo (S4-UED-03). A grande novidade nesta sala foi a descuberta de unha grande canle soterrada a xeito de túnel, que se prolongaba por debaixo das paredes das salas 4, 5 e 6. Esta canle (S4-UEE-05-E4) atopábase desactivada por unha construción recente a xeito de tampón (S4-UEE-06-E5). A canle tiña sido construída orixinalmente en alvenaria de xisto tomada con morteiro de cal hidráulica, sendo rematada no cume por unha falsa bóveda de xisto disposto en chapacuíña. A traveso da realización de diversos inquéritos orais entre os frades de maior idade ficamos a saber que esta canle soterrada era datábel na década dos 60 do século XX e que tiña sido concebida orixinalmente para servir de canalización soterrada da auga que debía poñer en funcionamento unha dinamo eléctrica que ía ser instalada na sala 5 (fig. 7).

A conduta, soterrada a xeito de túnel, amosaba un alzado de perfil subrectangular, co piso lousado e as paredes laterais conformadas a base de cachotaría de xisto tomada con argamasa de cal, posteriormente recibada con cemento gris. A súa anchura, regular e constante, é de 1,25 m., amosando nesta sala unha lonxitude total de 4,75 m. prolongando o seu desenrolo nas salas 5 e 6. A súa fondura máxima relativa é de -1,59 m. A caixa que a

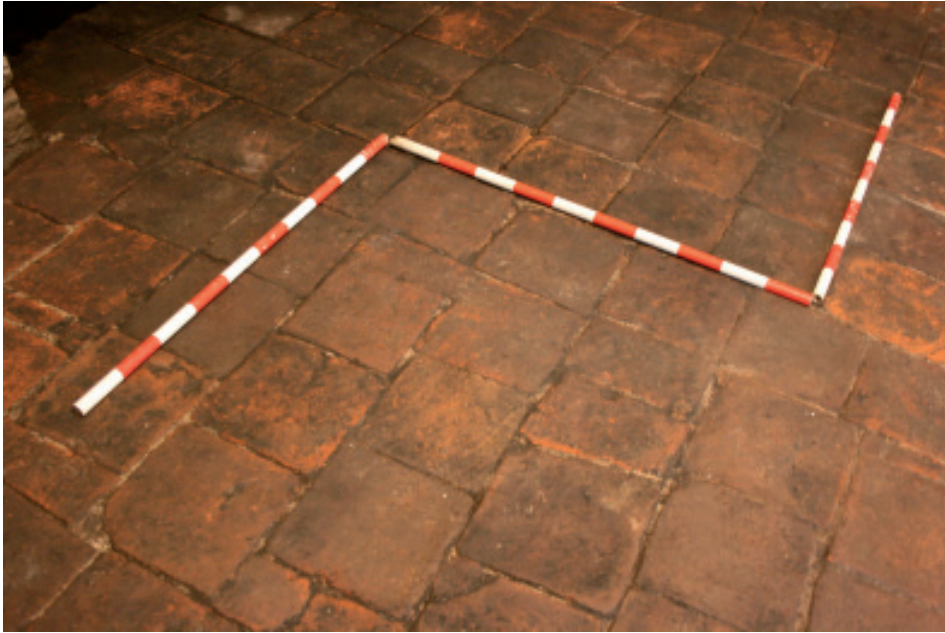
Fig. 9: Sala 6. Pormenor do piso cerámico posto ao descuberto na intervención arqueolóxica.

Sen dúbida algunha, a estrutura de maior interese patrimonial é o piso de baldosín cerámico. Trátase dun antigo nivel de circulación que se atopaba nun estado de conservación moi bon, acadando aproximadamente uns 17 m² de superficie. O referido pavimento amosa un feitío subrectangular que se correspondería co piso de circulación de unha antiga división ou peza individualizada da Sala 6. Está conformado por baldosíns cadrangulares de barro cocido, de 26 x 26 cm. Esta antiga estancia aparece perfectamente delimitada en planta polas paredes mestras Norte, Sul e Oeste da Sala 6, pola soleira de paso entre as salas 6 e 7 e pola propia superficie do piso cerámico.

A extensión orixinal do pavimento cerámico prolongábase por debaixo da lareira situada neste extremo da sala 6, comunicándose co piso interior da área de combustión do forno de pan identificado na sala 7, do que mais adiante falaremos. Tendo en conta o seu elevado valor histórico e patrimonial, foi preservado e valorizado de cara a unha eventual futura musealización (figs. 9 e 20).

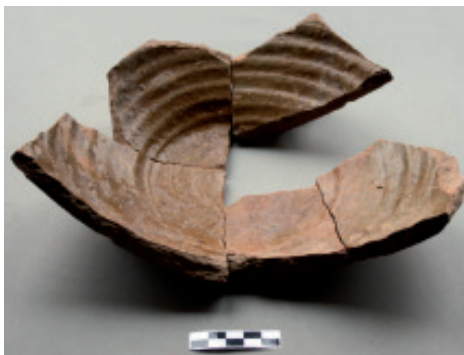
Fig. 10: Amostra de restos de Olaría de Tradición Popular recuperados na zona exterior do mosteiro.

En primeiro lugar, sobrancean cuantitativamente os fragmentos cerámicos correspondentes ás **olarías de tradición popular** (OTP), todas elas confeccionadas á roda, con formas xenéricas vencelladas a recipientes de uso doméstico e acabados en moitas ocasións vidrados, en tons melados e verdosos. Supoñen un total de douscentos noventa e tres fragmentos (SAM-09-1/293). Cronoloxicamente sitúanse á volta dos séculos XVIII-XIX-XX e, a falta dun estudo exhaustivo, resulta altamente probábel que entre eles se atopen formas elaboradas localmente, en obradoiros particulares de carácter pre-industrial, pertencentes a oleiros coñecidos como os *barraxeiros de Samos*, documentados etnograficamente (GARCÍAALÉN, 1983: 233-247). En varios casos foi posíbel realizar remontados parciais de algunhas formas significativas (fig. 10).

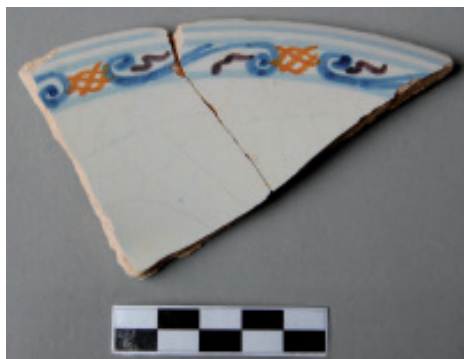
Fig. 11: SAM-09-297/298. Fragmentos dun prato da Serie Tricolor; de Talavera de la Reina.

Por outra banda, os restos de **recipientes de louza**, predominantemente de formas abertas e vencellados ao servizo de mesa, tamén aparecen representados neste espazo, con un total de setenta e nove fragmentos documentados (SAM-09-294/372). A identificación de dous fragmentos pertencentes a un prato decorado coa «orla castellana» da denominada *Serie Tricolor* dos obradoiros de Talavera (SAM-09-297 e

298) lévanos a unhas producións pintadas a man, datadas entre a segunda metade do século XVI e a primeira metade do XVII (CASTRO, 2009:126).

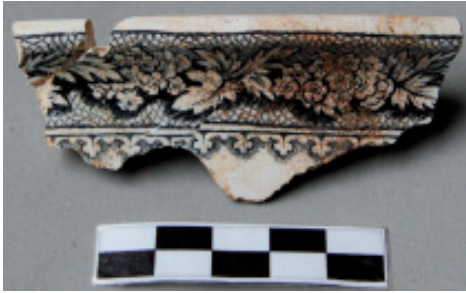
Fig. 12: SAM-09-294/296. Fragmentos do bordo de unha sopeira de Sargadelos. Terceira época.

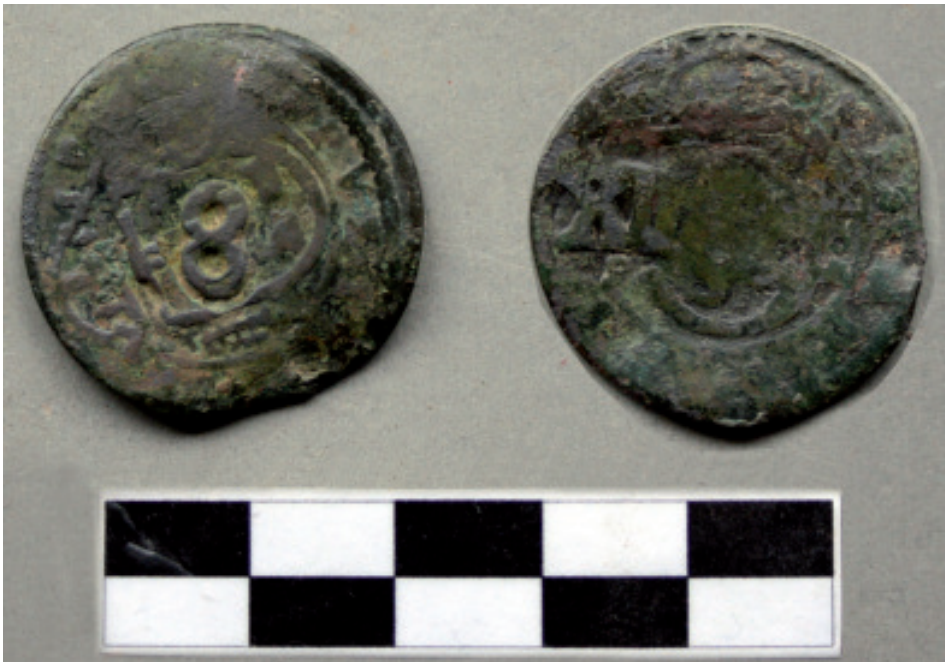
Fig. 13: SAM-09-374. Montaxe fotográfica con anverso e reverso da moeda de oito maravedíes de cobre.

(bala?) de 18 mm. de diámetro (SAM-09-388) e tres pregos ou cavillas (SAM-09-390/392). O elemento metálico que sen dúbida presenta un maior interese histórico, económico e mesmo material é a moeda, correspondente a unha peza de oito maravedies (HEISS, 1865: Lám. 33, n.º 22), acuñada inicialmente a muiño no *Ingenio* de Segovia, durante o reinado de Felipe III (1598-1621) e moi probabelmente en 1604, debido a que o terceiro dígito da data é claramente un «0». Esta moeda aínda amosa dous reselos posteriores á emisión. O primeiro é un «XII» correspondente ao decreto de 1642 de Felipe III. O segundo reselo, que é o que aquí mais nos interesa, vencellaríase ao Decreto de 1651-52, polo que estas pezas devalúan o seu valor até voltar a valer novamente oito maravedies. Isto aprézase no «8» do reselo. Carece do terceiro reselo que dataría de 1654-55, co cal habería que datar a súa circulación entre 1651 e 1654, con perda efectiva nestes momentos ou en anos lixeiramente posteriores que, en todo caso, nunca acadarían o ano 1660 (CENTENO, 2006).

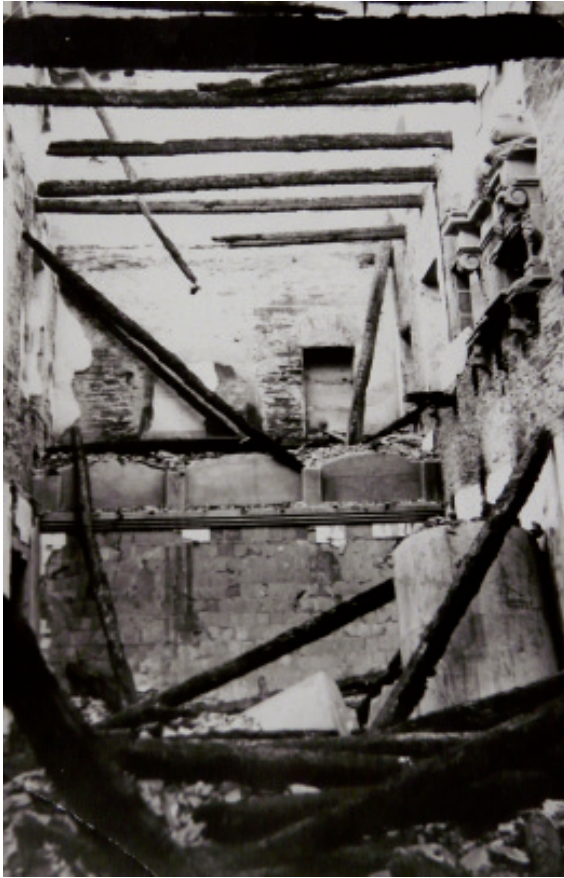
Fig. 14: Efectos do incendio de 1951 na Sala 7. Arquivo Fotográfico da Real Abadía de Samos.

Cuarto Episodio Constructivo. En 1951 produciuse un devastador incendio que afectou a boa parte do Mosteiro de Samos, reducíndoo a cinzas, agás a súa estrutura básica en pedra. Como consecuencia deste triste episodio encetouse unha nova etapa de obras de rehabilitación do cenobio, substituíndo diversos elementos edilicios antigos por outros novos, principalmente forxados, estruturas portantes e cubertas (fig. 14). Nestas obras usáronse en gran medida materiais constructivos propios da época, como o formigón armado, o cemento, os tixolos extrusionados e os ladrillos macizos de fabricación industrial. A este episodio constructivo corresponden moitas das infraestruturas de saneamento identificadas

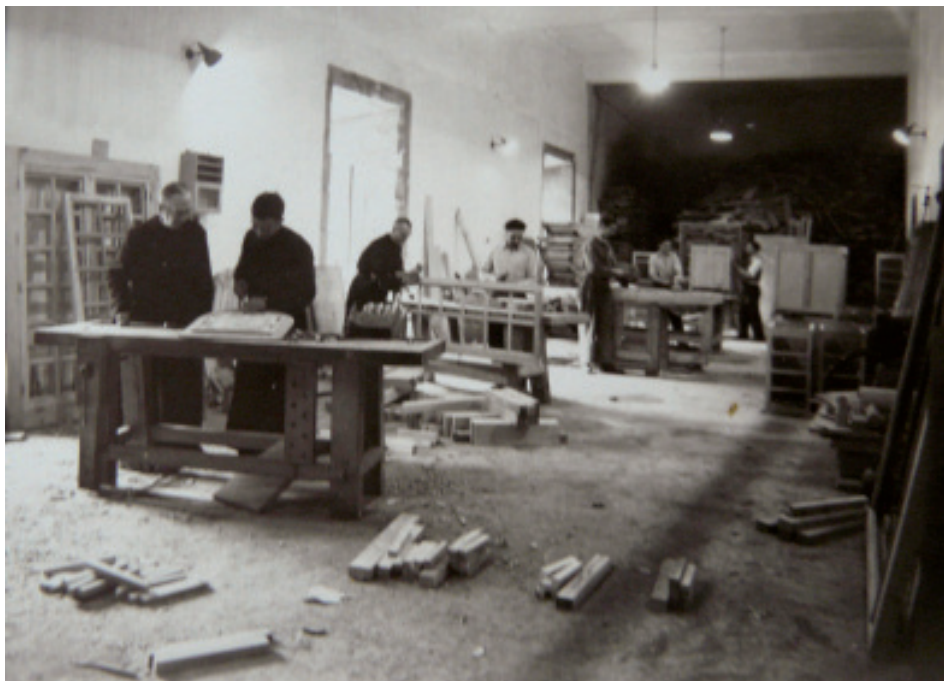
Fig. 15: Antiga carpintaría da Sala 6. Arquivo Fotográfico da Real Abadía de Samos.

(condutas e arquetas), así como os potentes pacotes de recheo que recreceron as cotas dos niveis de circulación da maioría das estancias, xunto cos toscos pisos de cemento que deron remate superficial ás reformas. Estas obras provocaron unha reordenación espacial e funcional de moitas das salas, especialmente a 6 e a 7, derribando paredes divisorias anteriores e soterrando baixo os escombros os restos das mesmas, así como o pavimento de baldosín cerámico.

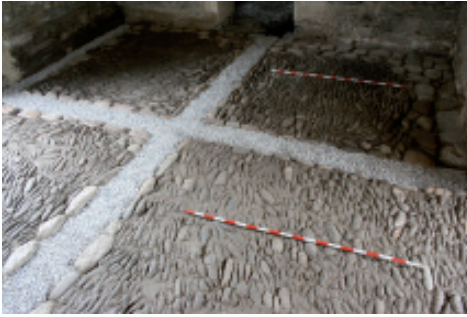
Fig. 19. Entrada ao Claustro Novo pola Porta dos Carros. Estado final do piso recuperado.

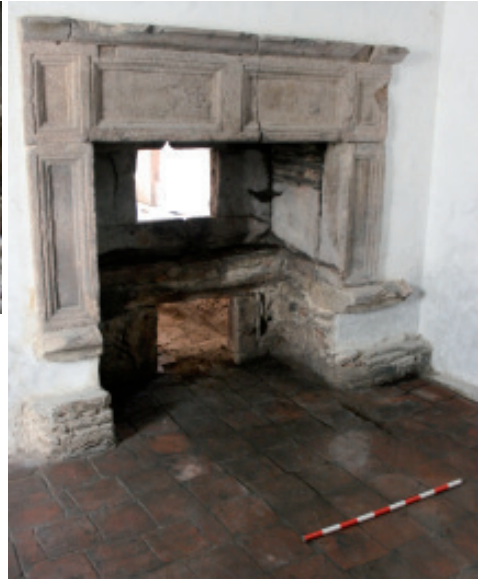
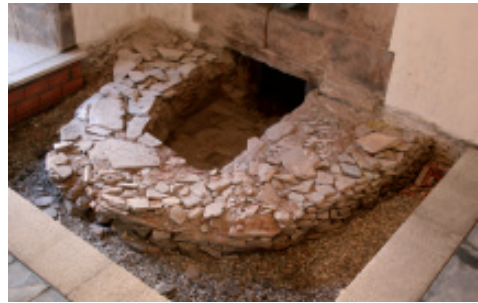
Figs. 20 e 21. Antigo piso cerámico e cabeceira do forno de pan recuperados nesta intervención.

A estrutura designada como S7-UEE-04-E3 deberá ser identificada formal e funcionalmente como os restos da cabeceira de unha complexa estrutura de combustión relacionada orixinalmente coa elaboración do pan. A relación estratigráfica directa do seu lousado interior co piso de baldosín cerámico da sala 6 denotaría unha eventual antigüidade edilicia e coetaneidade funcional de ambas as construcións. Conserva perfectamente definida a planta orixinal, de feitío ultrasemicircular. As lembranzas dos monxes máis vellos do mosteiro aseguran que tiña funcionado como forno de pan con cuberta abovedada. Por mor do seu interese histórico e arqueolóxico, estes restos foron preservados e valorizados *in situ*. Para alén disto e como xa sinalamos ao tratar da Sala 6, do outro lado desta mesma parede consérvanse unha fermosa lareira con paramentos de cantaría de granito e o piso

Para alén disto, tamén se recuperou, na que tería sido unha peza individualizada da Sala 6, un antigo piso de baldosín cerámico en perfecto estado de conservación, así como os restos da cabeceira de un forno de pan realizado en cachotaría de xisto, na Sala 7 (figs. 20 e 21).
