LA RUBINADA DE SANTA TECLA A TÀRREGA
(23 DE SETEMBRE DE 1874)

Mariano Barriandos Vallvé, Jordi Tuset Mestre, Jordi Mazón Bueso,
David Pino González, Josep Lluís Ruiz-Bellet i Josep Carles Balasch Solanes

Abstract

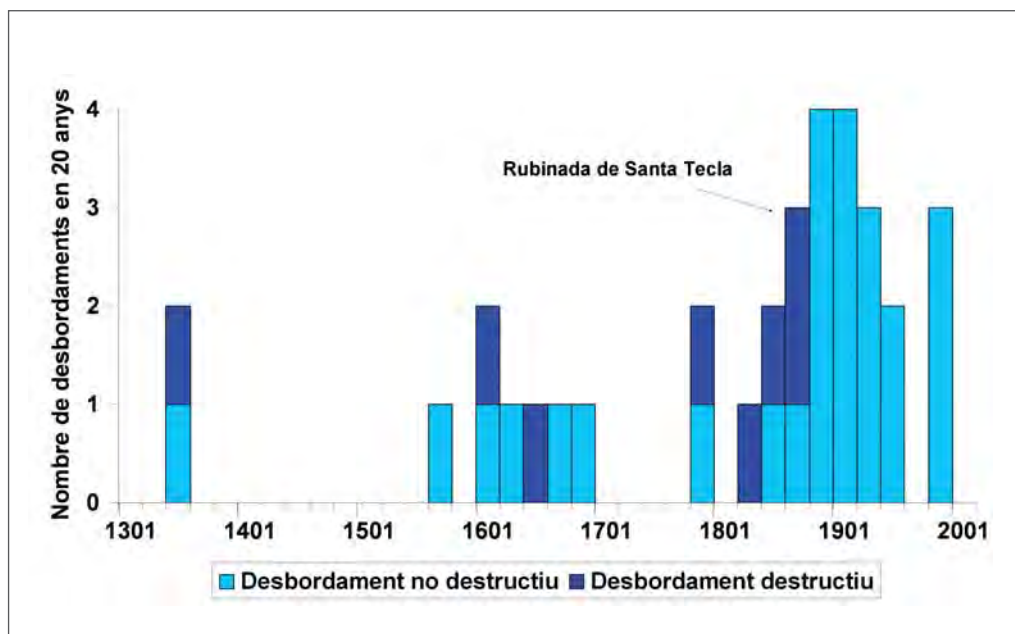
Figura 1.

Nombre de desbordaments del riu Ondara a Tàrrrega des del 1301

agrupats en períodes de vint anys i especificant els que van causar víctimes o destrosses importants.

I, tanmateix, no són uns fets excepcionals. En efecte, la intensitat de les precipitacions mediterrànies i el relleu accidentat fan que les riuades torrencials siguin el risc natural més destructiu i freqüent a Catalunya. Això també és així a Tàrraga, on, des de l'any 1301, s'han registrat trenta-tres desbordaments del riu Ondara, vuit dels quals han causat víctimes o destrosses importants (fig. 1).

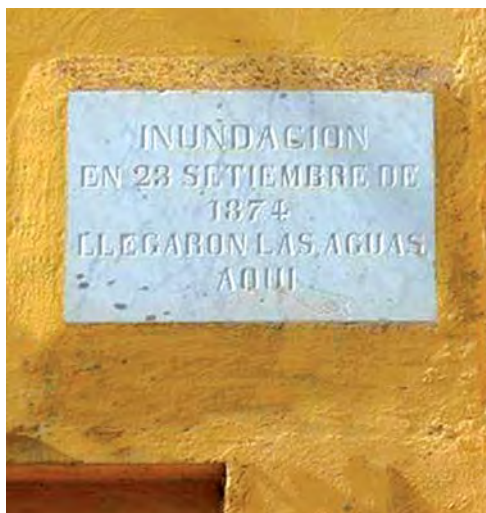
Figura 2.
Placa conmemorativa de la rubinada de Santa Tecla que marca l'alçària màxima de les aigües al carrer de Sant Agustí, 26. Foto: J.C. Balasch (2007).

Les alçàries màximes de l'avinguda de Santa Tecla han estat expressament recordades per la població de Tàrrrega en forma de plaques de marbre a les parets d'alguns carrers afectats. D'aquesta manera, en trobem als carrers de les Piques, 8-10 bis; de la Font, 6, i de Sant Agustí, 26 (fig. 2).

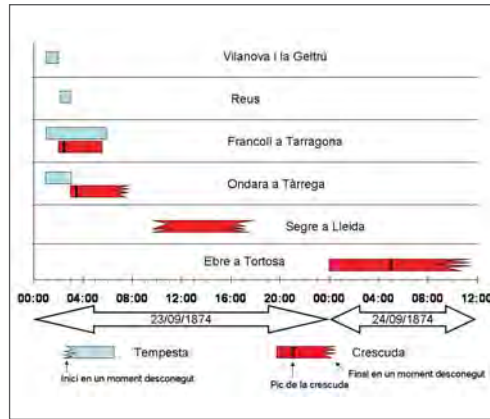
Figura 4.
Cronograma dels fets en algunes localitats.
 Font: elaboració pròpia a partir de DIARI DE BARCELONA (1874), IGLÉSIES (1971), COMA (1990), ESPANAGOSA *et al.* (1996), CÒTS (2012).

El cronograma dels fets en algunes localitats (fig. 4) confirma l'escassa durada de les pluges i la sobtadesa de les riudes a Tàrrrega i a Tarragona, les quals, per aquest motiu, s'anomenen *crescudes llampec*. Aquesta sobtadesa, sumada al fet que en aquelles hores la gent dormia, és la causa de l'alt nombre de víctimes mortals. Així, doncs, quan es donen els primers avisos, amb tocs de campana i trets a l'aire, sovint ja és massa tard per evacuar i la major part de les vícti-

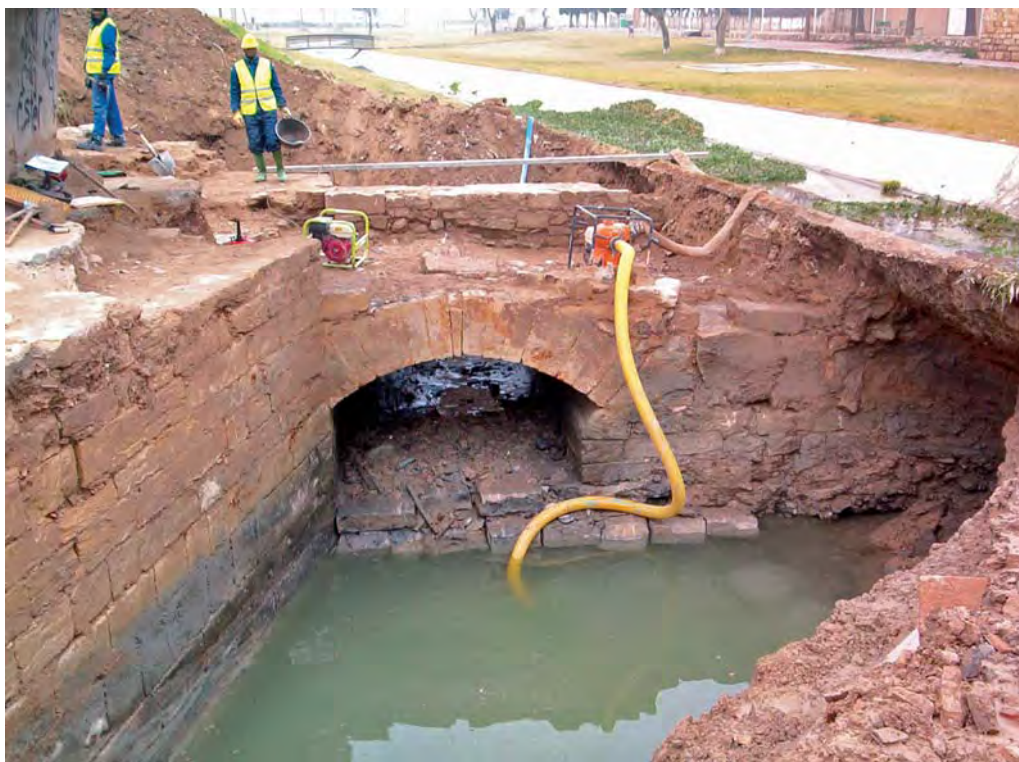
Figura 7.

El pont de Sant Agustí, que va quedar colgat pels sediments que va arrossegar la rubinada de Santa Tecla, destapat en una intervenció arqueològica.

A més, el pont de Sant Agustí va quedar colgat pels sediments (fig. 7) i nou-cents metres de la via fèrria entre Tàrraga i Bellpuig van ser destruïts. Per aquest motiu, l'ajut que va enviar la Diputació des de Lleida no va poder arribar fins al 25 de setembre.

De fet, els càlculs han hagut de fer-se amb dos conjunts de dades diferents, per tenir en compte dues geometries de la llera també diferents. En efecte, les recerques arqueològiques (CÒTS, 2012) que van desenterrar el pont de Sant Agustí (fig. 7) han determi-

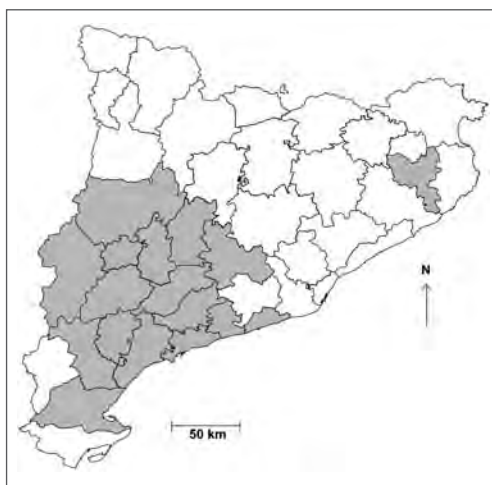
Figura 8.

Distribució de les comarques amb danys a l'activitat agrària causats per l'aiguat de Santa Tecla.

S'hi inclou la pèrdua de collites i de productes emmagatzemats.

Però, més enllà dels danys materials a construccions, cal tenir en compte també els danys a l'agricultura, que van afectar nombroses comarques (fig. 8) i que inclouen des de la destrucció de plantacions d'arbres fruiters (que requereixen anys per tornar a entrar en producció) fins a una pèrdua de sòl fèrtil, danys a estructures de regadiu i ensorrament de magatzems de productes de primera necessitat (gra, fruits secs, oli, vi) dirigits a l'autoconsum, a la venda o a la sembra.

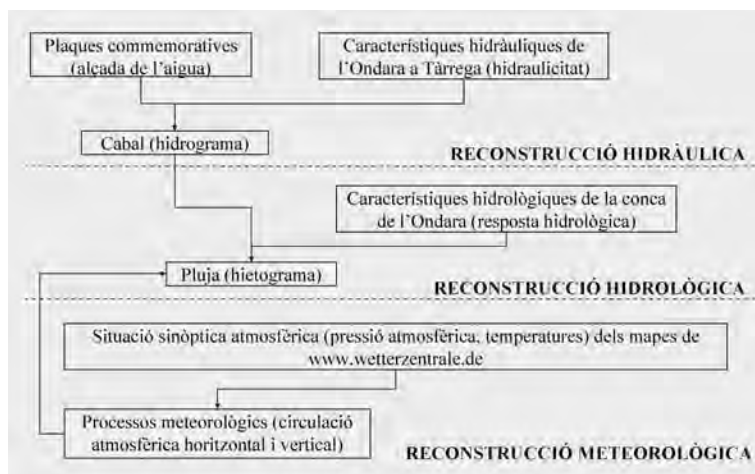
Figura 9. Esquema de la reconstrucció de la rubinada de Santa Tecla. Font: elaboració pròpia.

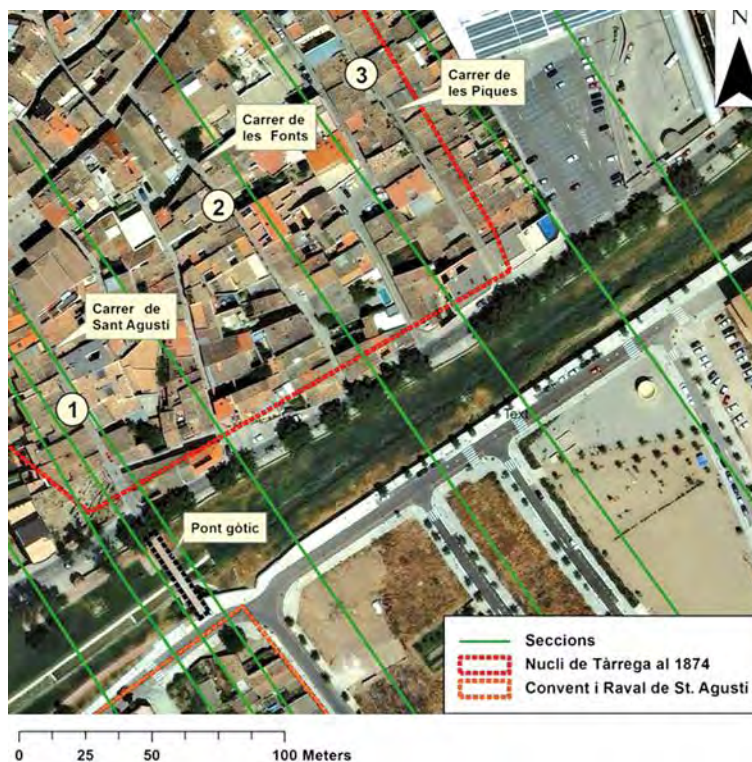
Figura 10. Situació de les tres plaques commemoratives de la rubinada de Santa Tecla que marquen l'alçària màxima de les aigües. Font: elaboració pròpia.

En qualsevol cas, aquesta triple reconstrucció no hauria estat possible sense la informació històrica, la qual, tot i ser indirecta, és molt abundant i, en molts casos, de molt bona qualitat. Per això, un dels esforços principals de l'estudi ha estat la recopilació, validació i classificació d'aquesta informació. Les fonts d'informació són, principalment, les actes municipals conservades a l'Arxiu Comarcal de Tàrrega, els diaris de les capitals de província, les cròniques de l'època (SALVADOR, 1875; IGLÉSIES, 1971) i les plaques commemoratives que indiquen l'alçària màxima de les aigües (fig. 2 i 10).

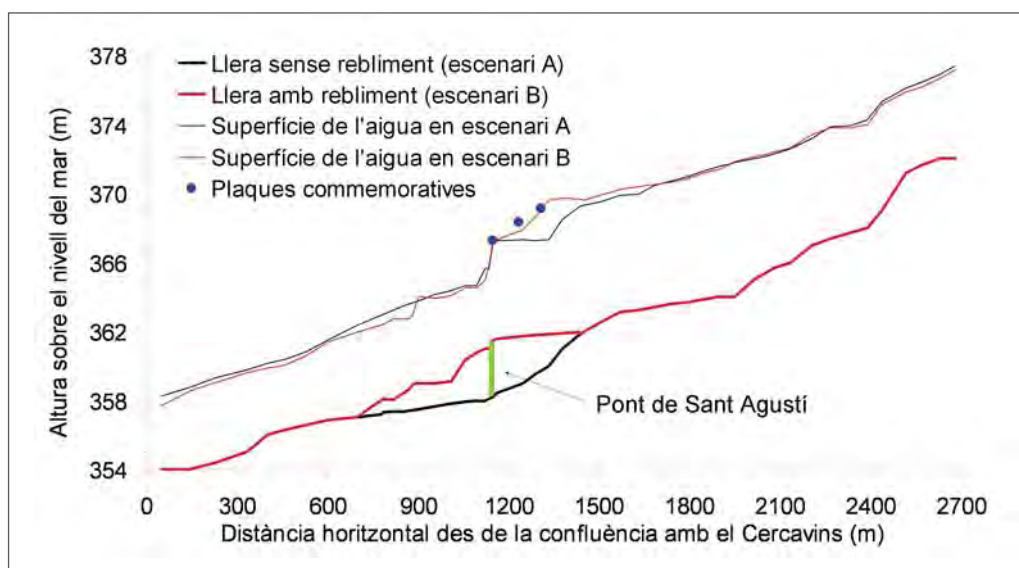
Figura 12. Perfils longitudinals de la superfície de l'aigua calculats en els dos escenaris (sense i amb modificació de la geometria de la llera a causa del rebliment de restes vegetals i sediments) i alçària de l'aigua registrada a les tres plaques commemoratives. Font: elaboració pròpia.

Fet això, els resultats que s'ajustaven més bé a les alçàries d'aigua reals (marcades per les plaques commemoratives) van ser els de l'escenari B (fig. 12), cosa que ens porta a concloure que el pic de la inundació va tenir lloc un cop el pont i part del tram ja havien quedat colgats per una capa de tres metres de sediments.

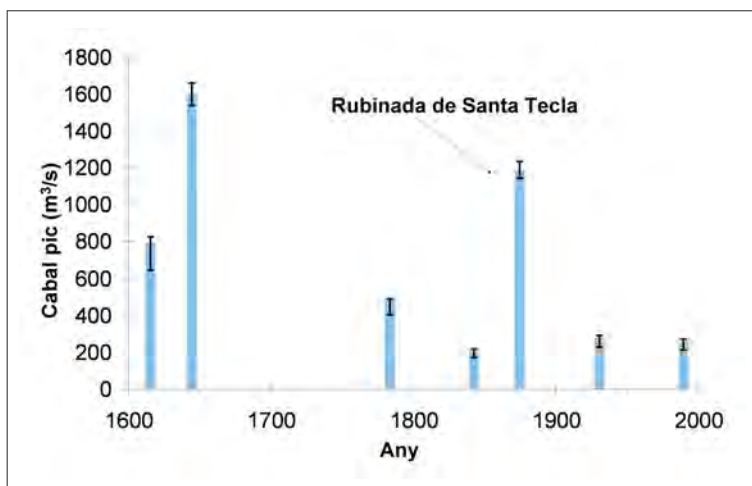
Figura 13. Cabals pic (i marges d'error) de les set rubinades més importants que han afectat Tàrrrega des de l'any 1600.

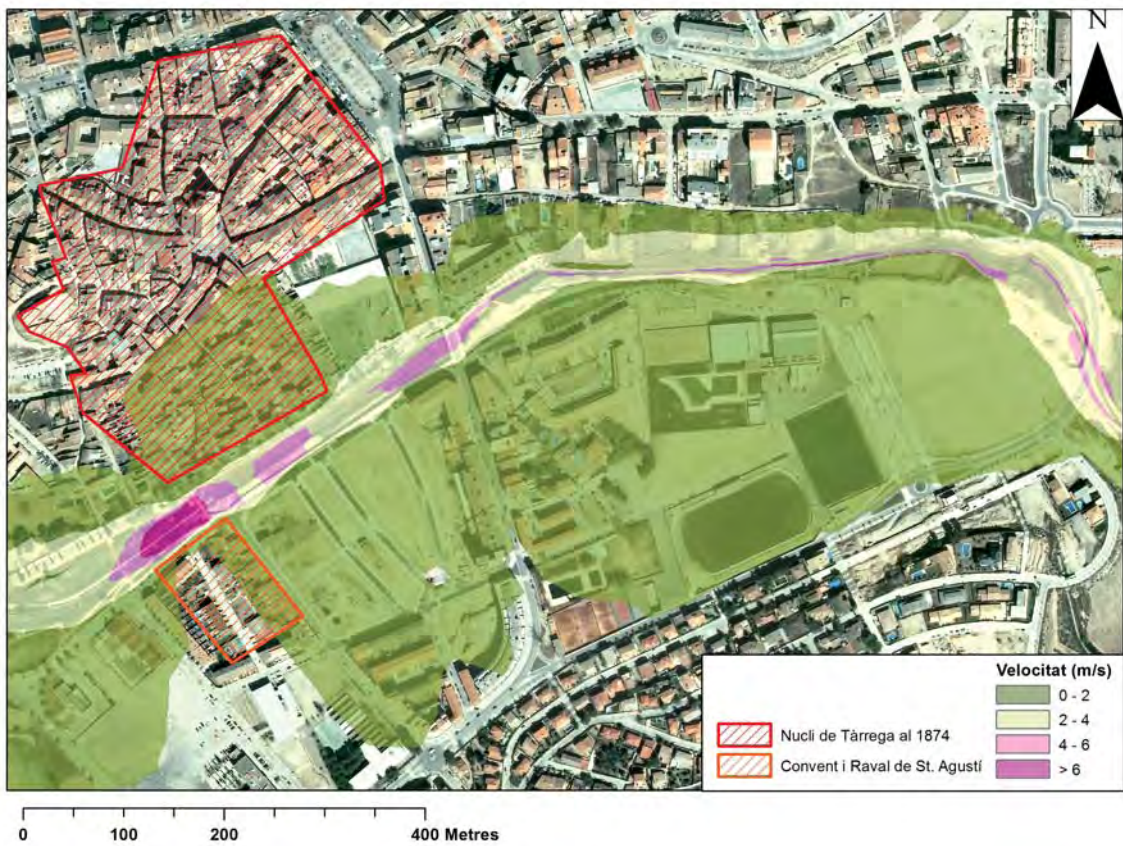
Figura 15. **Velocitat de l'aigua en el moment del cabal pic.** Font: elaboració pròpia.

Altres paràmetres hidràulics en el moment del pic (velocitats, profunditats i àrees inundades) apareixen a les fig. 14 i 15. Com es pot veure, en total coincidència amb els relats històrics, la riuada va afectar totalment el raval de Sant Agustí i va arribar fins al carrer Major i la plaça de Sant Antoni. A la part baixa dels carrers més propers al riu, l'aigua va assolir entre 3,5 i 4,3 m d'alçària, i a l'eix del riu just passat el pont colgat de Sant Agustí, tenia una velocitat de vora 8 m/s (uns 29 km/h); aquesta circumstància explica la força destructiva de la rubinada.

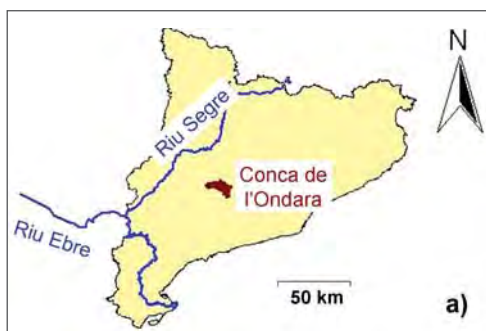
Figura 16. Situació de la conca de l'Ondara dins de Catalunya (a) i mapa de la conca amb la situació de les ciutats de Cervera i Tàrrega (b). Font: elaboració pròpia.

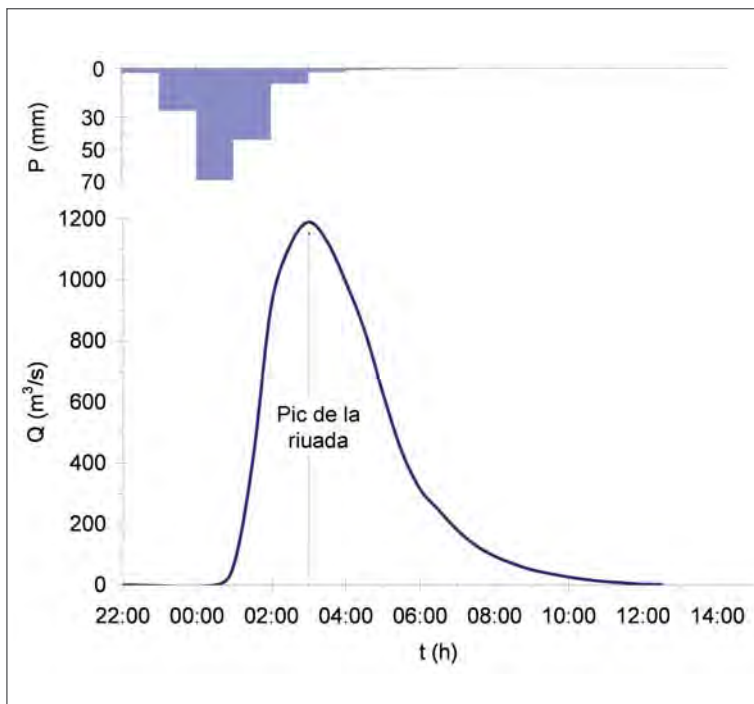
Figura 17.
Hietograma de la tempesta (mm) i hidrograma de la rubinada (m³/s) de Santa Tecla a Tàrrrega.
 Font: elaboració pròpia.

Un cop coneguts, d'una banda, la resposta hidrològica de la conca el 23 de setembre de 1874, i de l'altra, l'evolució del cabal a Tàrrega (per mitjà de l'hidrograma calculat a la reconstrucció hidràulica) i els moments d'inici i final de la tempesta (obtinguts de cròniques dels fets i inclosos a la fig. 4), finalment s'ha pogut calcular l'evolució temporal de la precipitació: l'hietograma (fig. 17).

Segons aquests resultats, la tempesta va començar a les deu del vespre del 22 de setembre de 1874 i va acabar a les set del matí de l'endemà. Va ploure un total de 147 mm, amb una intensitat màxima de 69 mm/h entre les onze de la nit i les dotze de la matinada. Aquests valors són altíssims i, a partir dels càlculs de CASAS (2005), n'hem estimat un període de retorn d'uns cinc-cents anys (és a dir, una probabilitat d'ocurrència d'un entre cinc-cents o del 0,2 %). Així, la
