Una nueva campaña de excavación arqueológica en el palacio de Cercadilla, Córdoba. La secuencia estratigráfica del conjunto termal

M^º DEL CAMINO FUERTES SANTOS*

RESUMEN

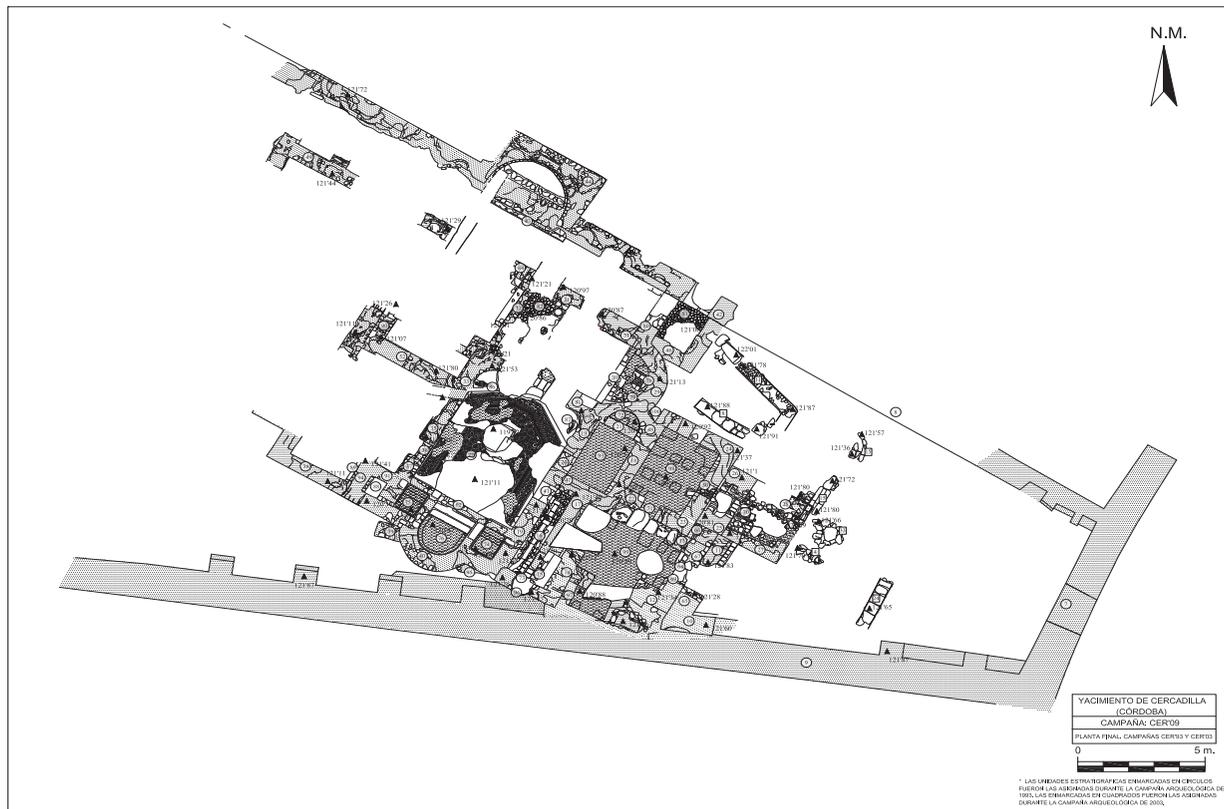
Fig. 1: *Espacio termal. Planta final tras las campañas arqueológicas desarrolladas en 1993 y 2003.*

El sector 16 es el área que encuadra el recinto termal excavado en 1993 (Figura 1) y su zona de servicio y abastecimiento. Se conforma como un trapecio imperfecto, con una superficie aproximada de 70 m² y se localiza entre el criptoportico -al Sureste-; el pasillo del ninfeo -al Noreste-; el aula basilical -al Suroeste-, ajustándose al límite establecido por el muro del *frigidarium* y al Oeste con el Sector 18, coincidiendo con el límite excavado en 1993 conformado por el paramento oeste del *frigidarium* y lo que en su momento se interpretó como un *puteus* y que hoy sabemos que es una de las estructuras que conforman la estancia cruciforme localizada en esta campaña (Figura 2).

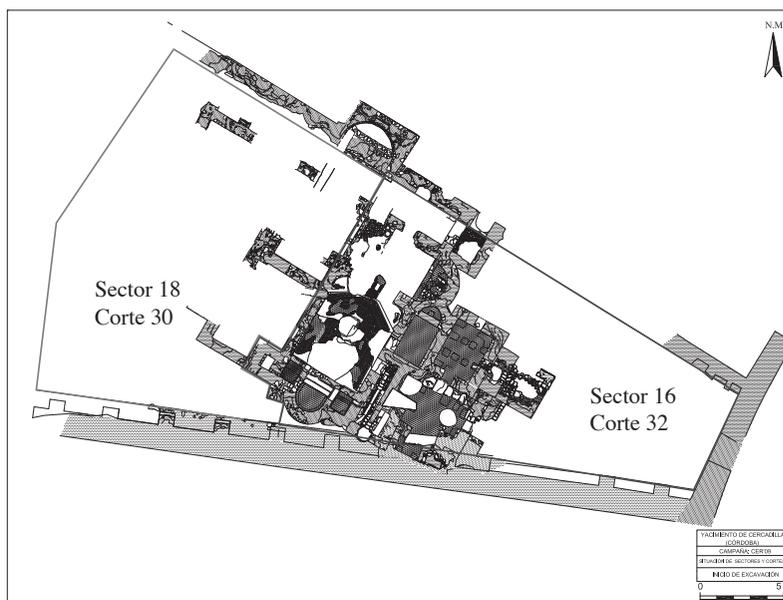
Fig. 2: Situación de sectores y cortes.

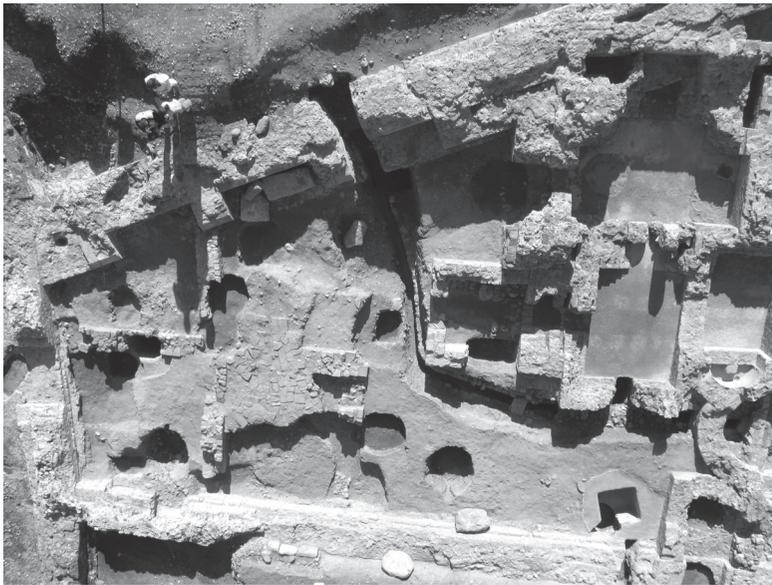
Fig. 3: S. 16. C. 32. Reportaje final de la excavación arqueológica.

Bajo las numerosas zanjas de saqueo detectadas de la fase anterior, se constata la presencia de construcciones en el espacio ocupado por la zona de servicios de las termas. Se trata de una serie de estancias que compartimentaron el espacio existente entre el vano de comunicación con el criptopórtico y el área de los hornos (Figura 3).

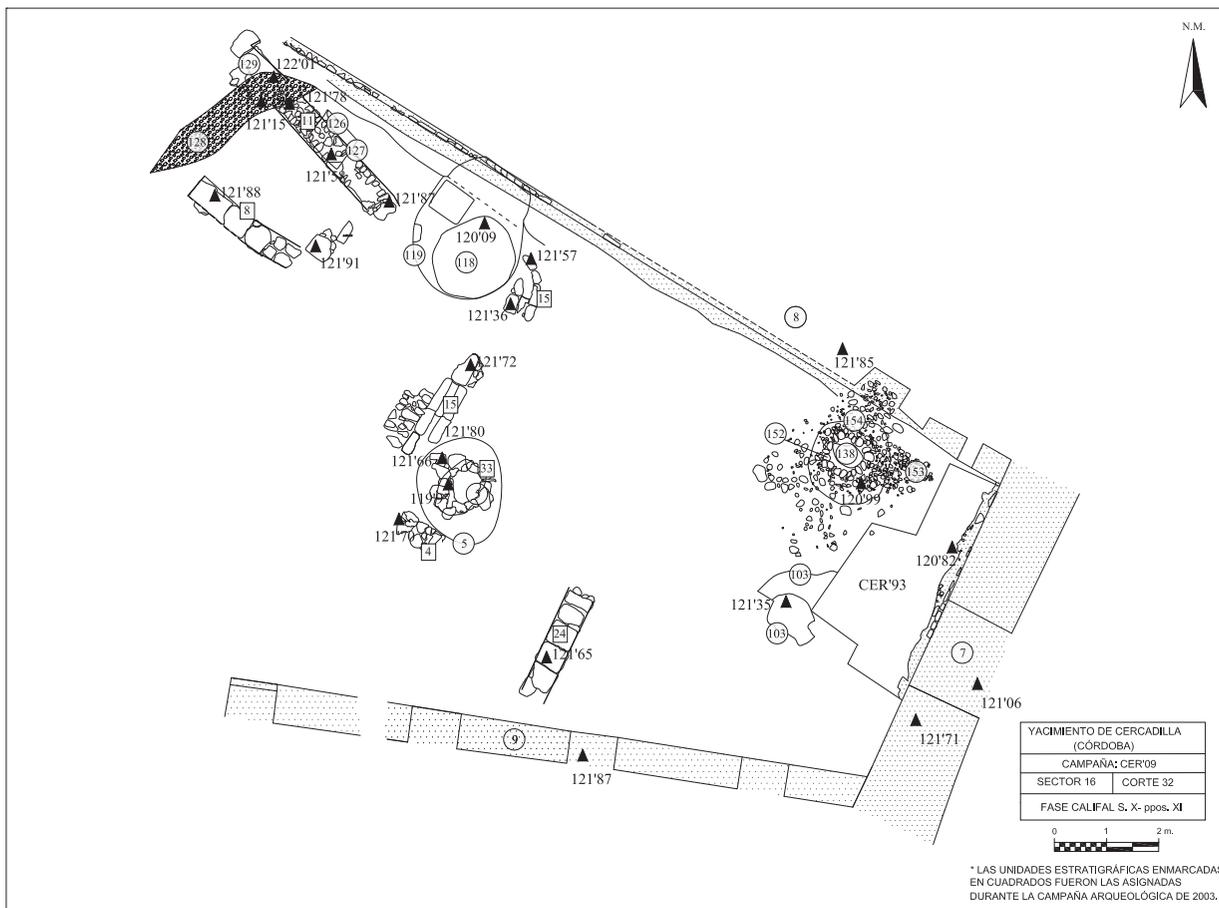
Fig. 4: S. 16 C. 32. Planta de la fase califal.

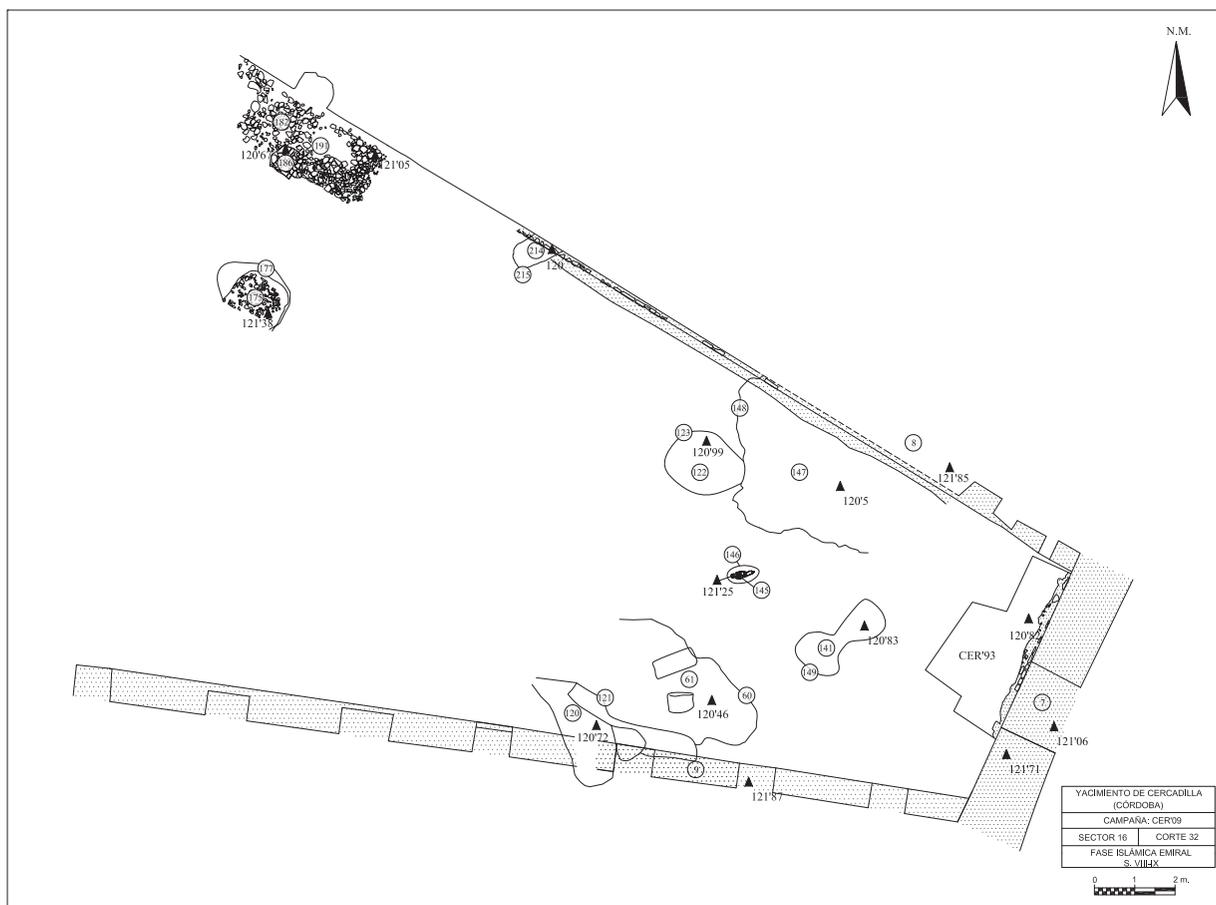
Fig. 5: S. 16 C. 32. Planta de la fase emiral.

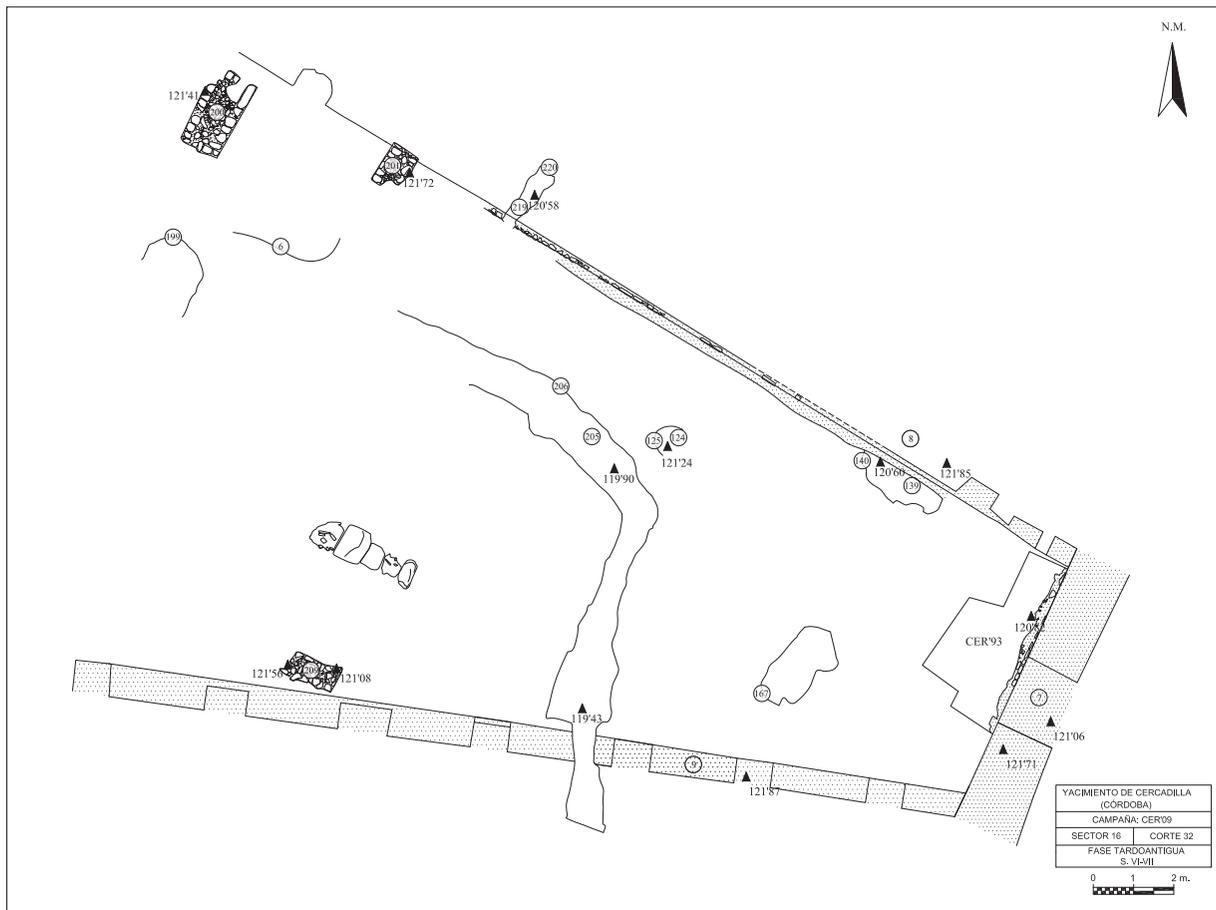
Fig. 6: S. 16 C. 32. Planta de la fase tardoantigua.

El muro situado más al Sur se fabricó con mampuesto de pequeño tamaño y corte regular, en un claro intento de emular al *vittatum* original del conjunto palatino y cerró el vano que comunicaba el ninfeo con el vestíbulo Norte de las termas. Asimismo, el segundo paramento, el situado al Noroeste, también fabricado con mampuesto más o menos regular de distinta composición, se construyó sobre el ya arrasado paramento Norte del *apodyterium* de planta basilical, en perpendicular a los paramentos meridionales de la *natatio* y de la exedra central del ninfeo (Figuras 6, 9 y 22).

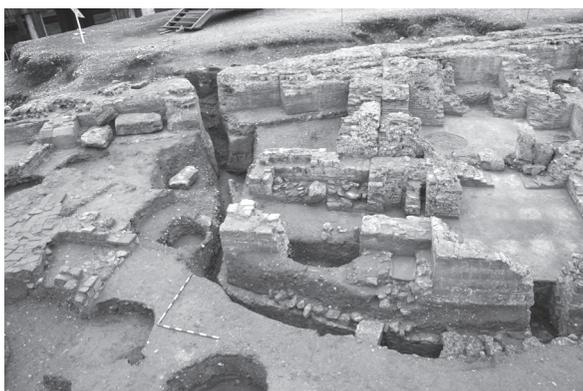
Fig.7: S.16 C. 32. Zanja de arrasamiento abierta en un momento indeterminado de la tardoantigüedad para robar una canalización de plomo destinada a la evacuación de aguas procedentes de un espacio situado al Oeste de las termas.

Resulta especialmente sorprendente la huella dejada sobre el terreno del robo del material metálico (con casi total seguridad plomo) con el que se fabricó una de las infraestructuras hidráulicas de las termas. El robo afectó a una tubería metálica, a su cubierta -fabricada con lajas de calcarenita muy mal desbastadas y de la que se conserva un pequeño tramo junto al *apodyterium* de planta basilical- y a su zanja de cimentación. La estrecha zanja de saqueo y el agresivo arrasamiento efectuado sobre un tramo de la cimentación del aula basilical que fue desmontado por

completo para acceder a la tubería que discurría bajo el edificio, son pruebas irrefutables que demuestran que esta infraestructura fue metálica (Figura 7).

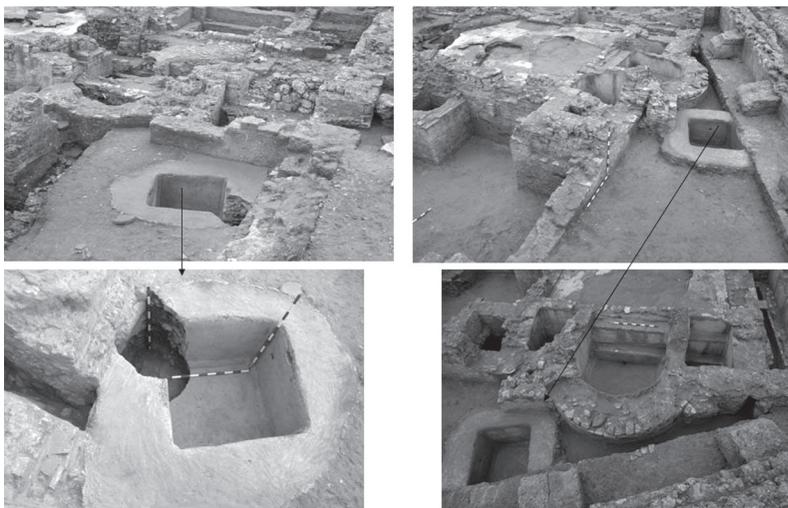
S. 16. C. 32. UE. 218

S. 18. C. 30. UE. 85

Fig. 8: Piletas de obra utilizadas durante la construcción del palacio romano.

El mismo proceso de saqueo sufrió –a lo largo al menos de 1,5 m. de longitud excavada-, el sistema de abastecimiento de agua a la pileta de obra fabricada en *opus caementicium* con revestimiento de *opus signinum*, localizada al Este de los hornos de las termas y junto al muro de separación de este espacio con el del pasillo del Edificio C. Esta pileta fue amortizada por los muros que configuraron el espacio termal por el Este y por los de su articulación interna (Figura 8).

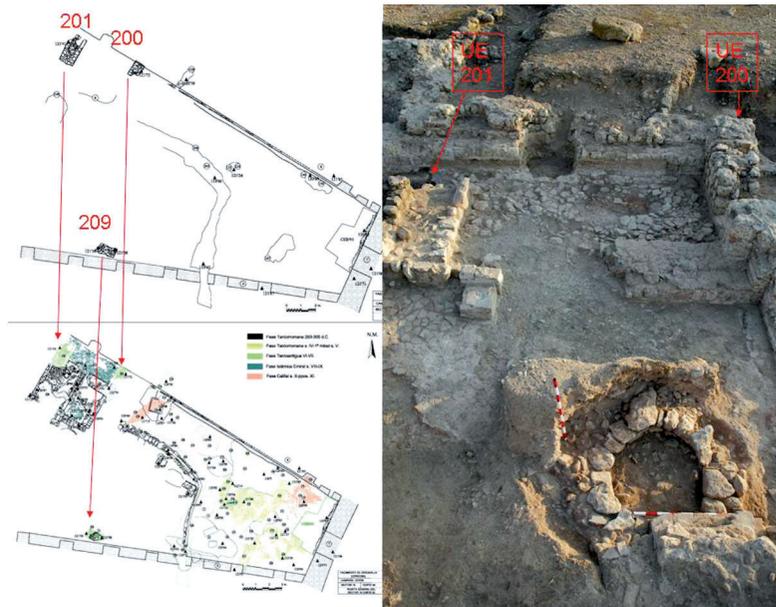
Fig. 9: Paramentos tardoantiguos (UU.EE 200, 201 y 209) en la planta de esta fase y junto con las estructuras precedentes.

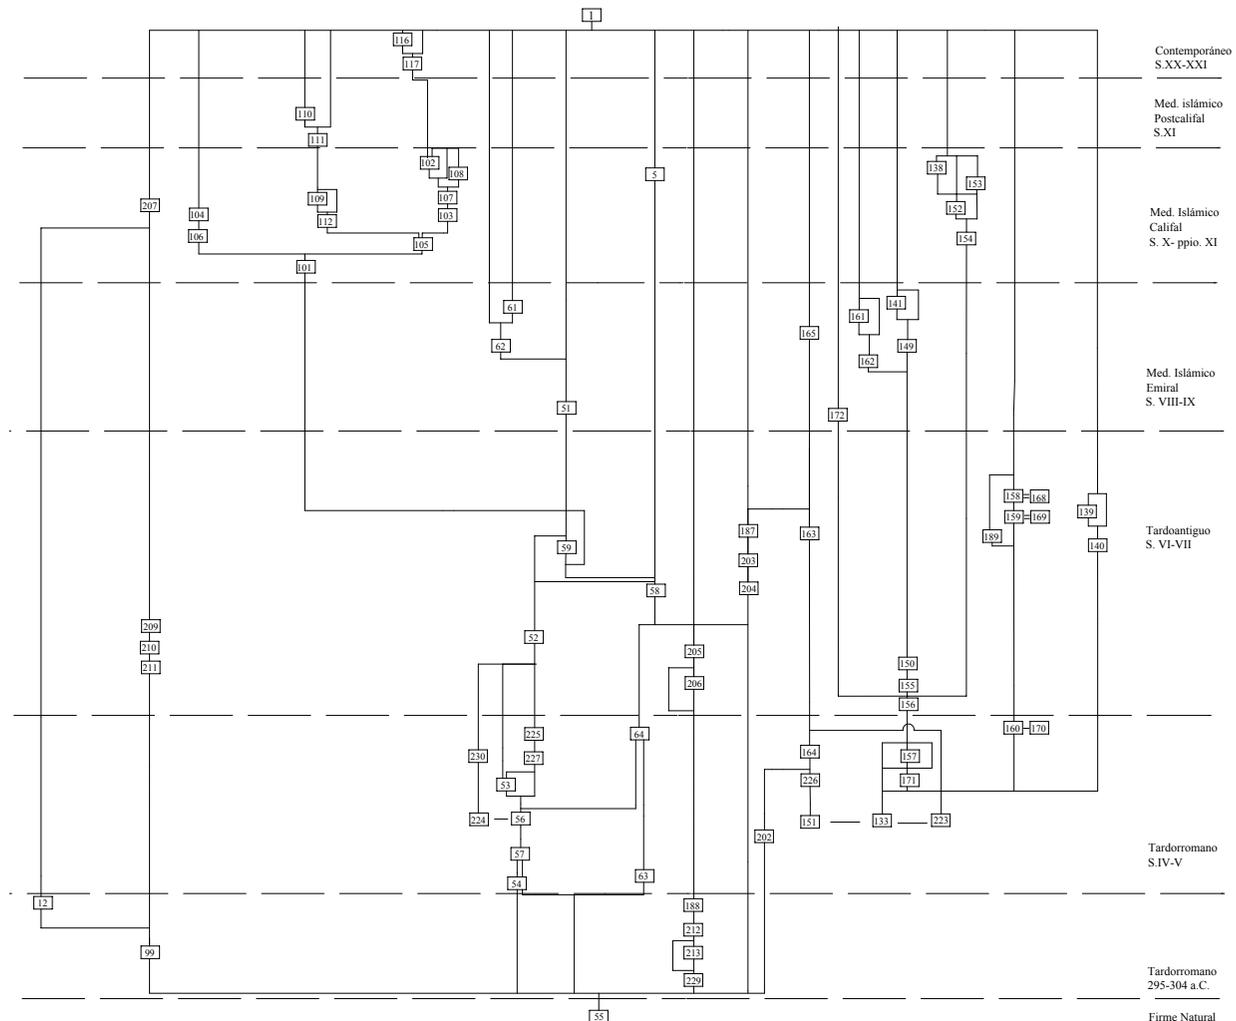
Fig. 11: Matrix Harris. Segunda fase edilicia del conjunto termal.

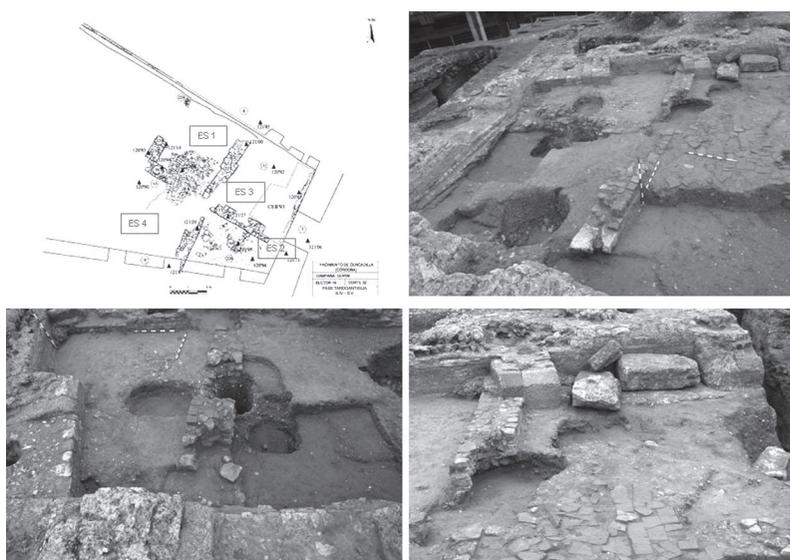
Fig. 12: Estancias de la segunda fase edilicia del conjunto termal.

cerámicos recuperados en el derrumbe y por la estratigrafía que se superpone a todas estas estancias, creemos que su abandono, al igual que se ha constatado en otros espacios de otras zonas palatinas, acaeció en un momento indeterminado entre los siglos V y VI (Figura 12).

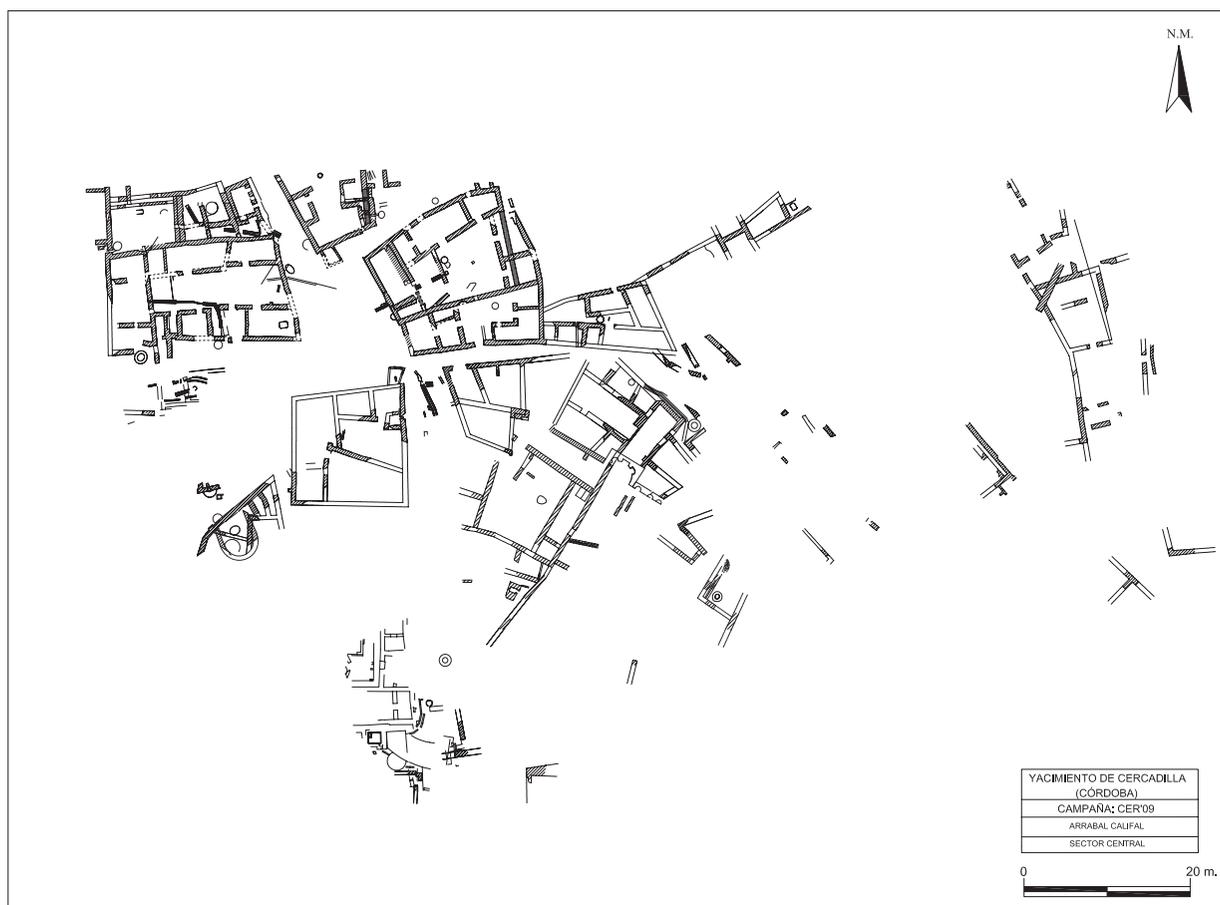
Fig. 14: Plano Sector Central del arrabal califal a partir de FUERTES, 2002, 2005 y 2010.

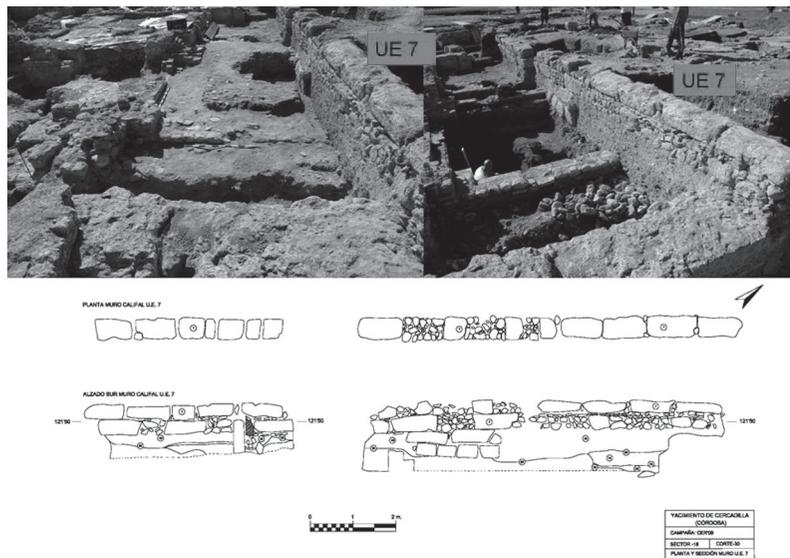
Fig. 15: S.18 C. 30. Muro del pórtico sur de la plaza califal, sobre estratigrafía medieval emiral y tardoantigua y sobre las estructuras romanas.

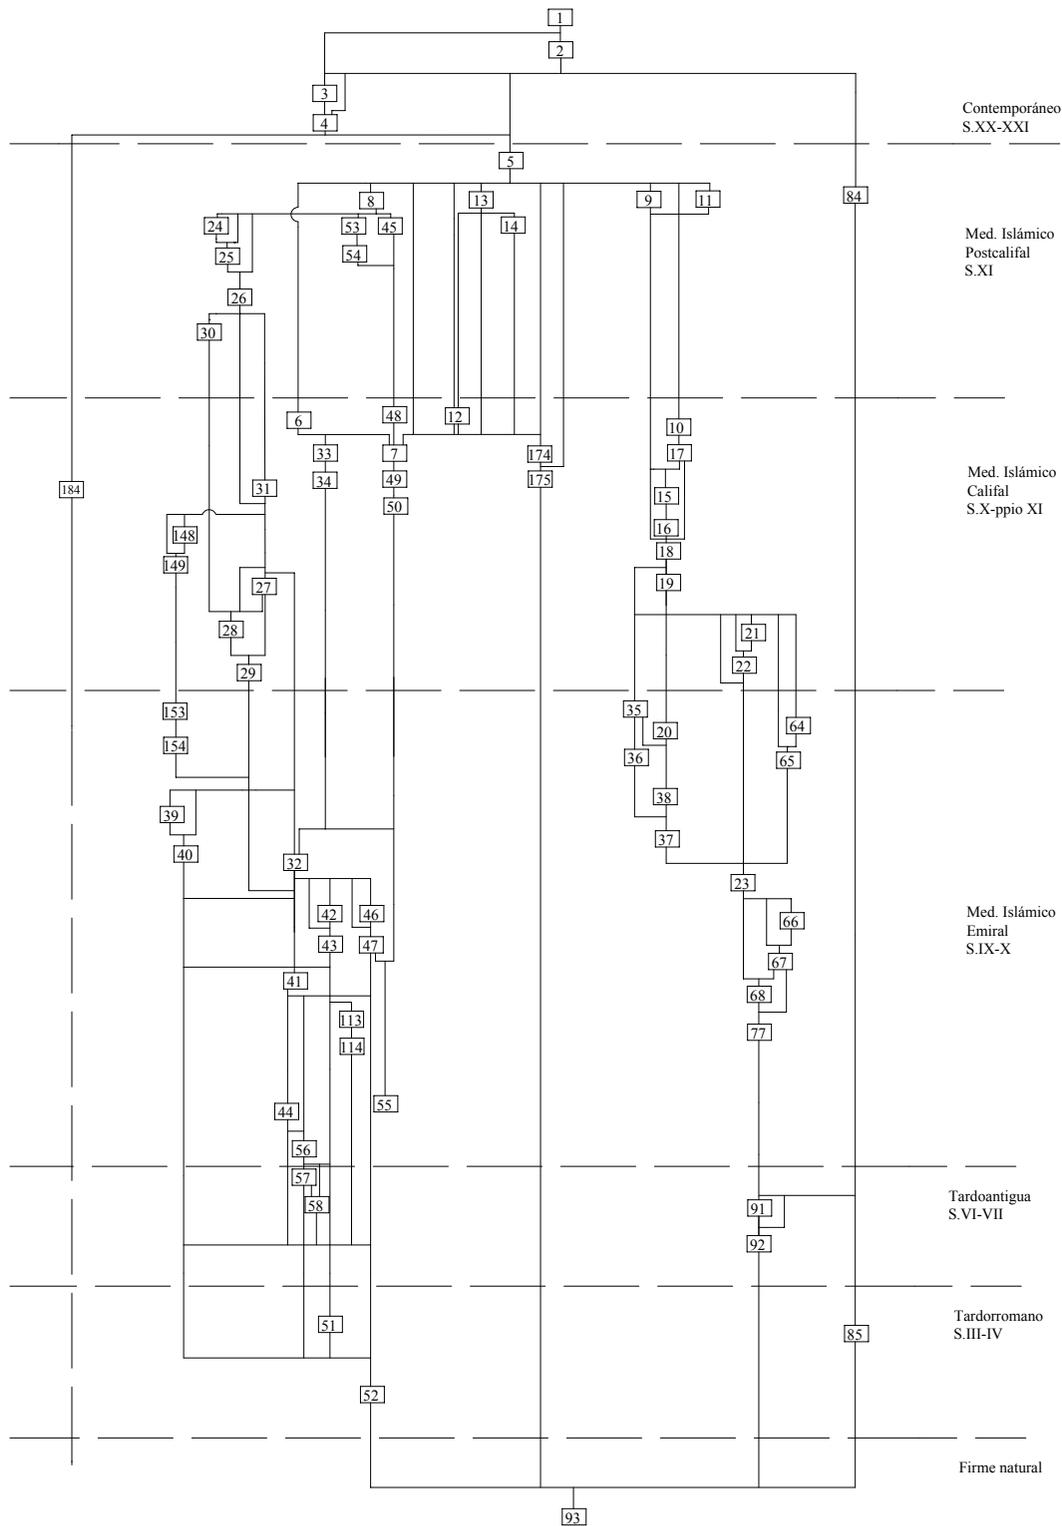
Fig. 16: S.18 C. 30. Matrix general del Sector 18.

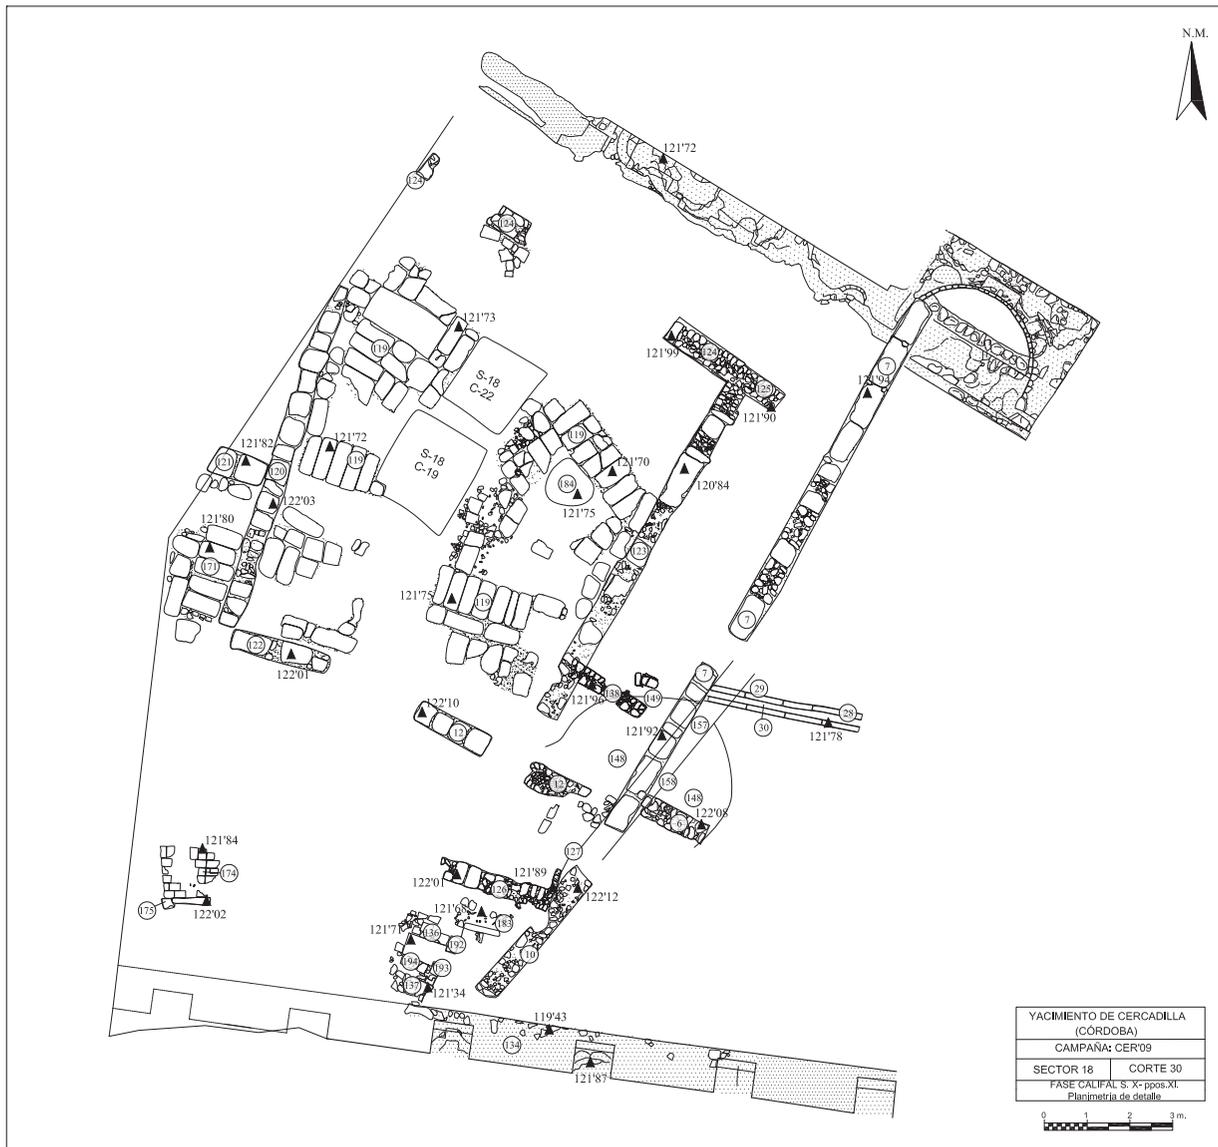
Fig. 17: S.18 C.30. Planta de la fase califal.

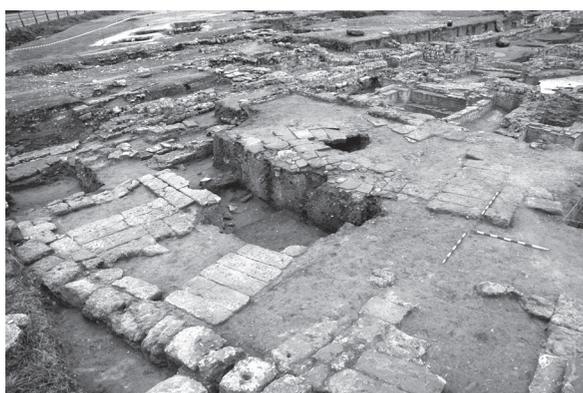
Fig. 18: S.18 C. 30. Espacio público califal. Vista general desde el Este.

Se ha podido documentar un gran espacio abierto, de planta trapezoidal, adaptada al urbanismo pre-existente condicionado por el cementerio mozárabe y tardoantiguo, por los niveles de colmatación emirales y más antiguos y por las estructuras termales ya arrasadas. Este espacio, una plaza pública, al que se le asociaba un pozo de agua en una zona más o menos centrada, estaba pavimentado con sillares de calcarenita de tamaño regular (Figura 18).

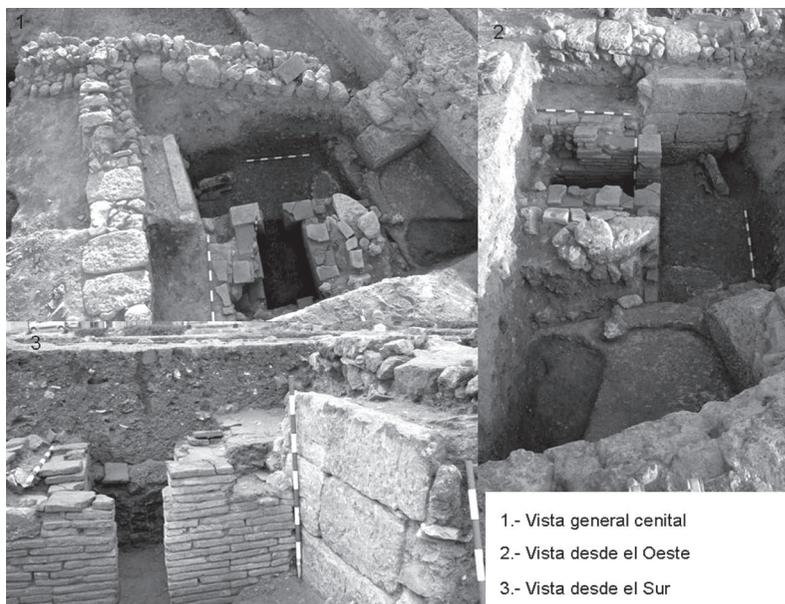
Fig. 19: S.18 C. 30. Cámara de combustión de horno califal.

El lado oriental de la cámara de combustión se apoya

en una pared de losas de calcarenita que, tal vez, se construyó con la idea de erigir un refuerzo para contener los sedimentos que nivelan y sostienen uno de los paramentos que articulan y definen espacios en el pórtico Sur de esta plaza, concretamente el paramento Este que delimitaría el establecimiento en el que se ha localizado el horno. Llama la atención esta estructura por cuanto es la primera vez que se documenta este tipo de solución en Cercadilla, una solución determinada para configurar el sótano –de planta irregular y poca superficie– en el que se localiza la cámara de combustión. Es una pared de lajas de calcarenita que, por sus dimensiones y aspecto, parecen más destinadas a formar parte de algún tipo de suelo que de una pared. El lado Oeste de ese sótano lo delimitó la cimentación Este del gran aula de recepción del palacio tardorromano. No se ha documentado todavía el frente Norte, mientras que el Sur no ha sido localizado probablemente porque lo delimitaba la simple tierra ya que no existen huellas de saqueo ni de arrasamiento de estructuras, habiéndose observado, únicamente, una zanja que parece que fue la que configuraba el espacio subterráneo. La ausencia de cimentaciones de escaleras, nos hace presuponer que para acceder a este semisótano, se utilizase algún tipo de escalera de mano fabricada en madera. Suponemos que este espacio estuvo abierto ya que, por un lado, no hemos documentado rastro alguno de materiales como las tejas o apoyos en el suelo que permitan plantear una posible techumbre, como por el hecho de que este tipo de estructuras necesitan de espacios bien ventilados.

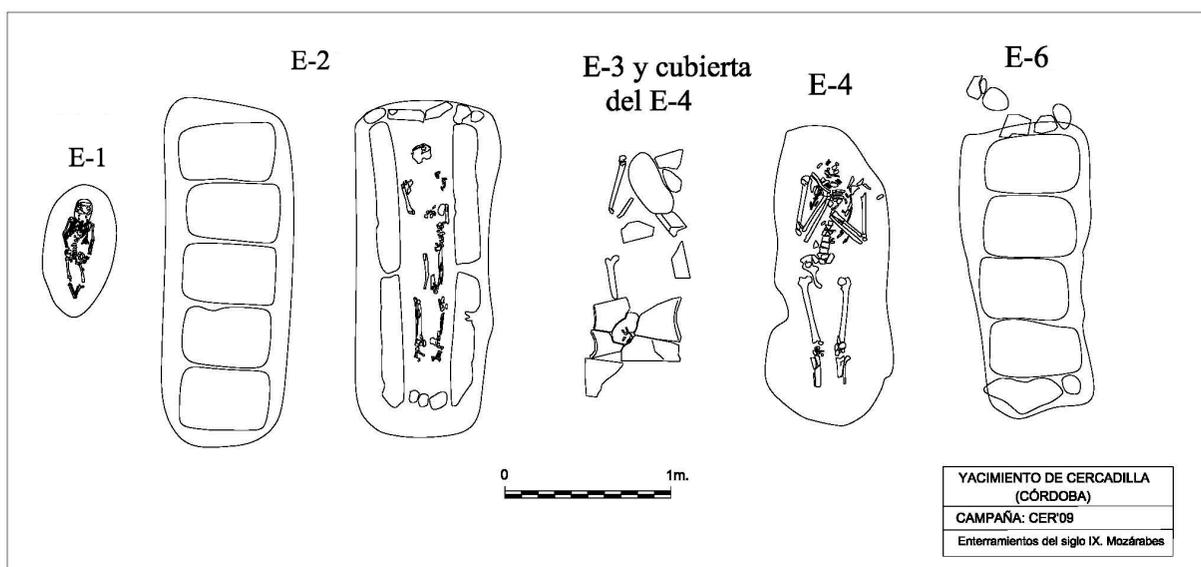
Fig. 21: Enterramientos documentados en la campaña de 2009.

la necrópolis mozárabe presente en algunos sectores del palacio imperial (Figura 21).

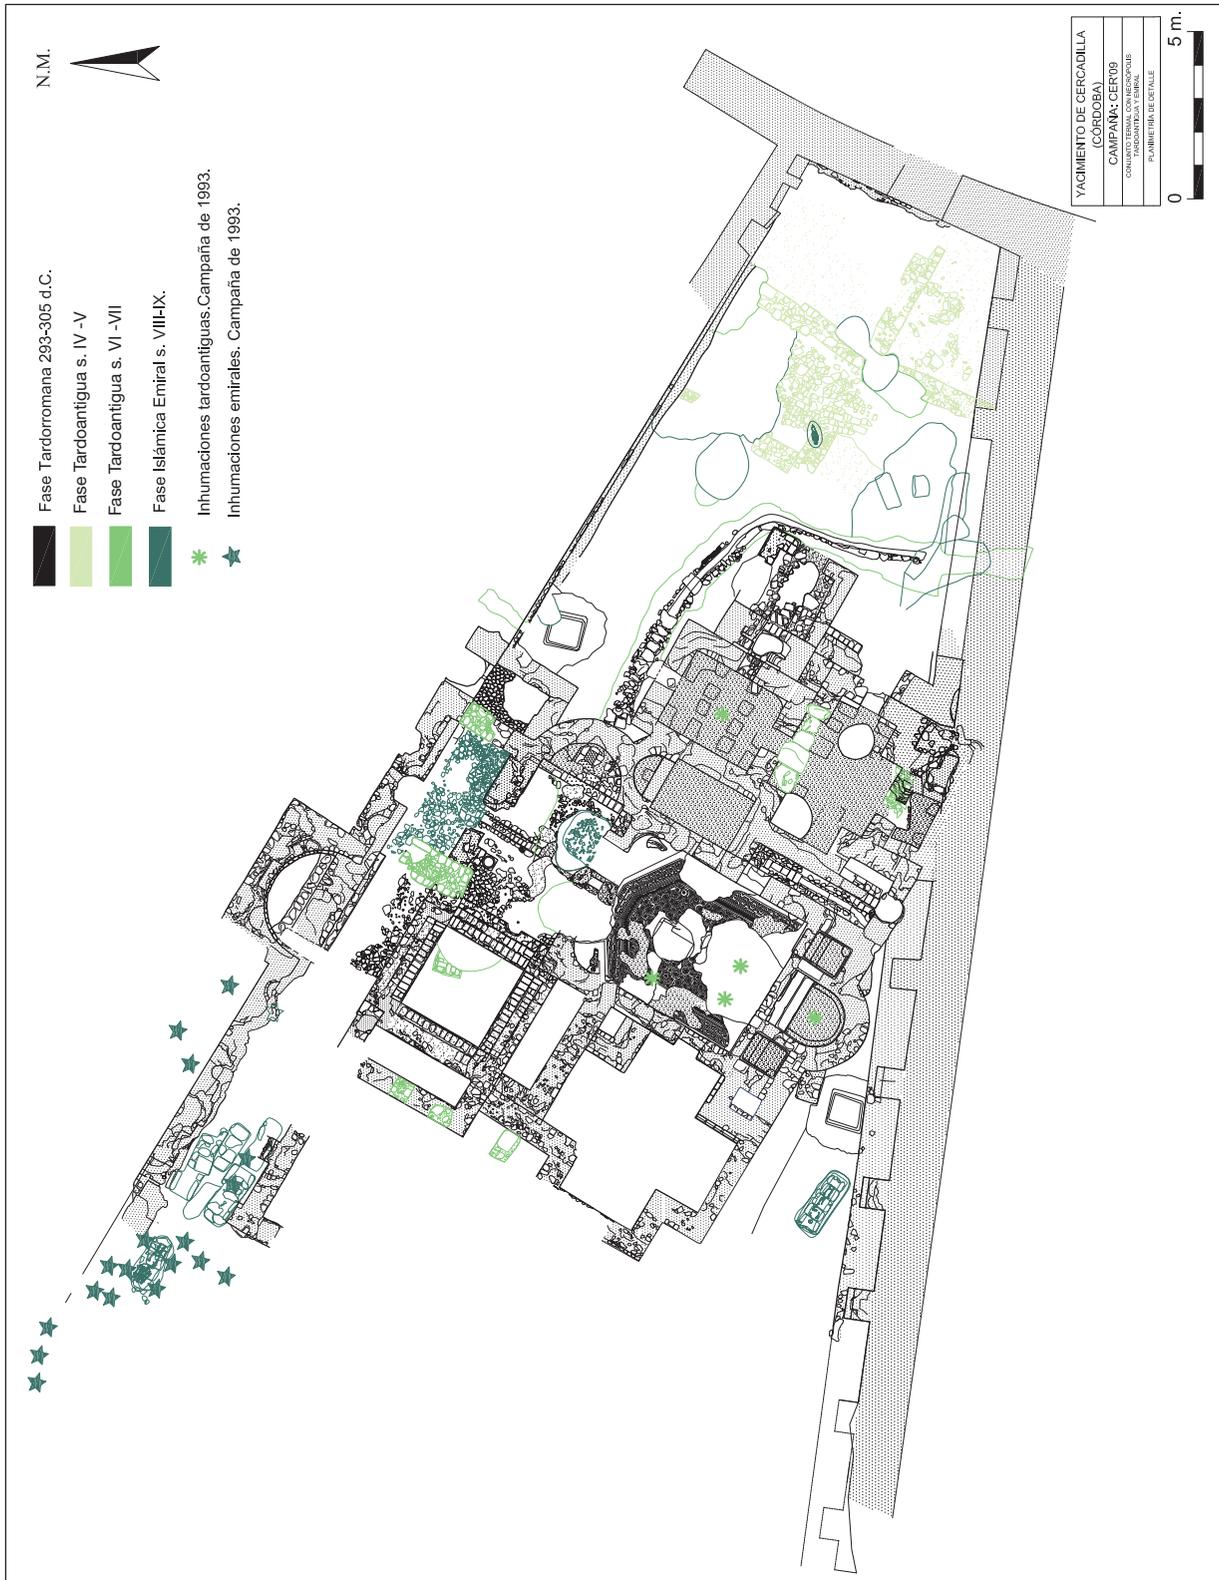
Fig. 22: Planta general del conjunto termal durante la tardoantigüedad y emirato.

9) Los paramentos de este período localizados en el Sector 18, al que nos referiremos más abajo, no permiten, por el momento, completar la planta de este espacio durante la tardoantigüedad ya que solo se han excavado unos pocos centímetros de los mismos (vid. Figura 22).

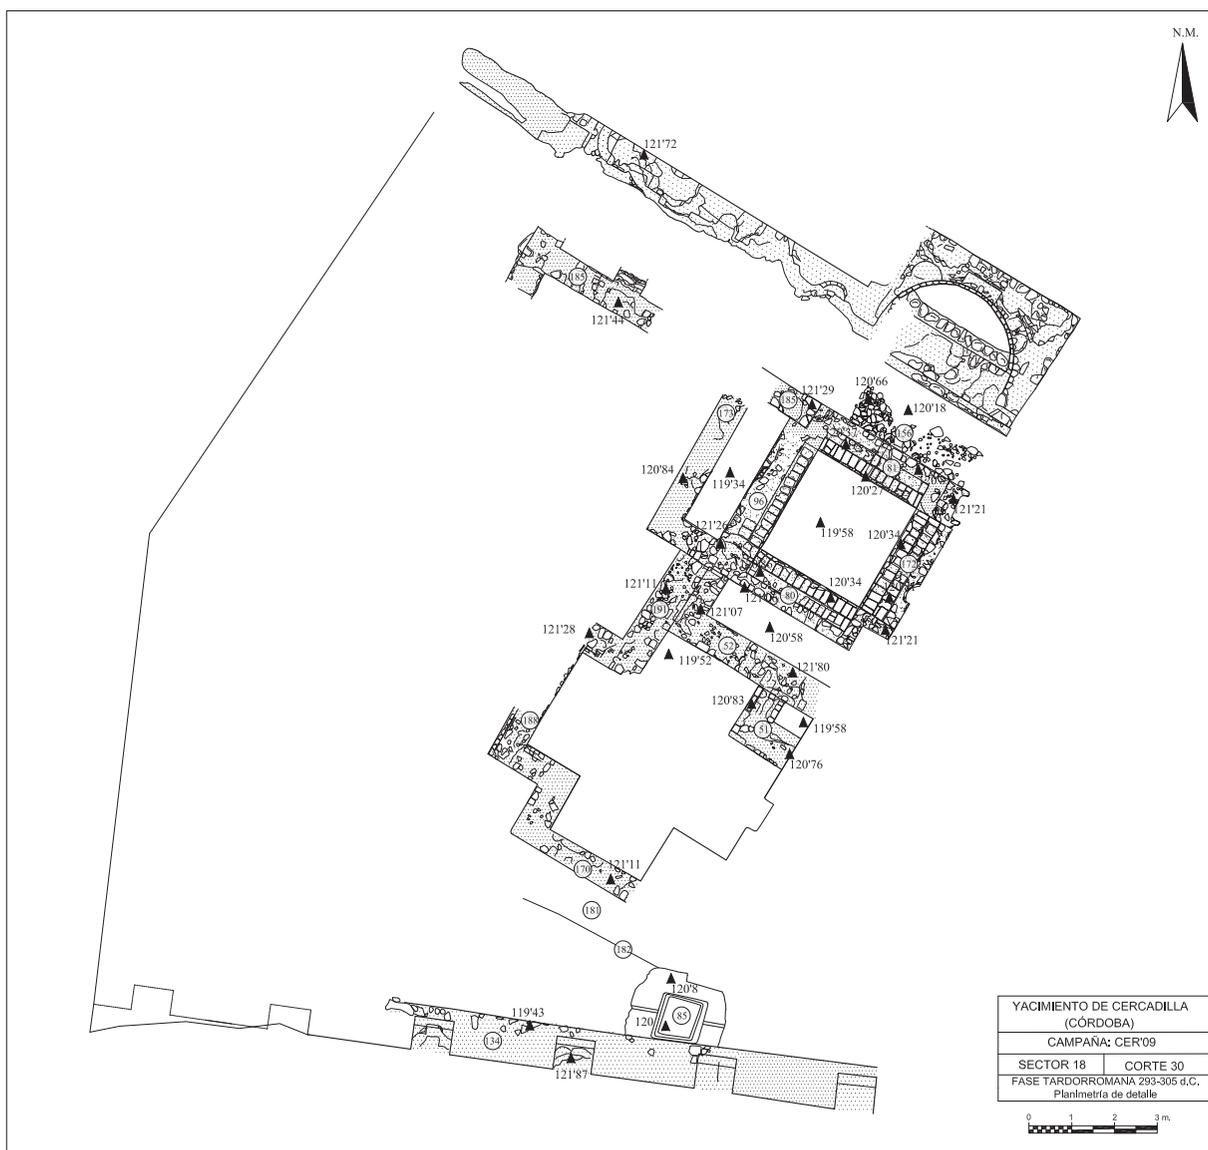
Fig. 23: S. 18 C. 30. Planimetría de detalle de las estancias termales: estancia cruciforme, natatio, ninfeo y probable palestra.

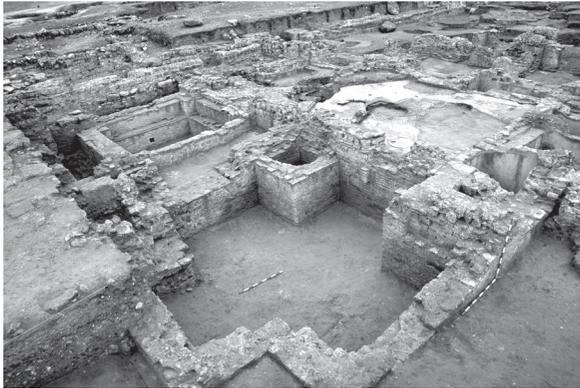
Fig. 24: Estancia de planta de cruz griega. Al Sur el frigidarium y al Este la natatio.

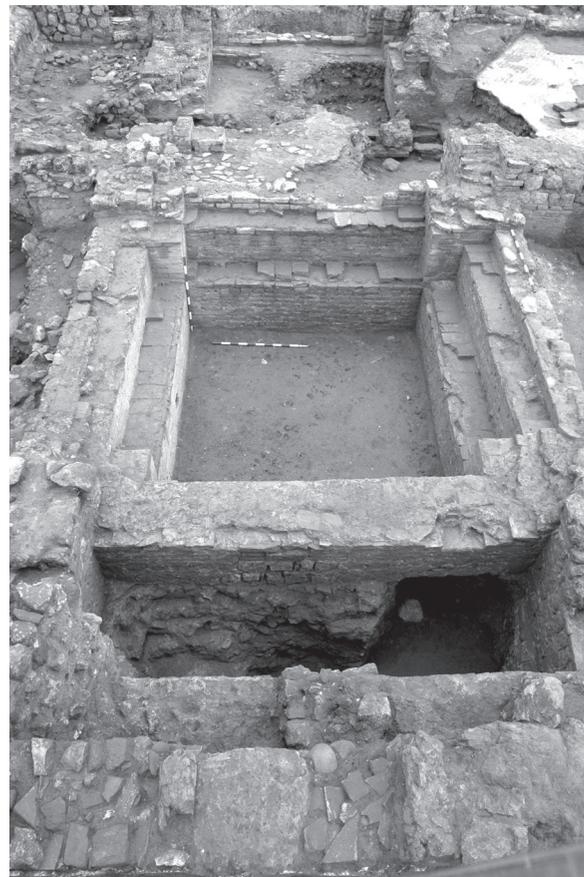
Fig. 25: Natatio. Vista desde el Norte. En primer término la exedra Norte completamente arrasada por debajo de su nivel de suelo.

El interior de la piscina se levantó en *opus latericium*, con ladrillos de 29,5 x 18,5 x 5,4 cm., o bien de 33,4 x 22,8 x 3,4 cm. dispuestos preferentemente a soga y trabados con un duro mortero de cal. En el frente Este se localizaba el desagüe, de sección cuadrada, que conectaba directamente con las infraestructuras de desagüe del ninfeo.

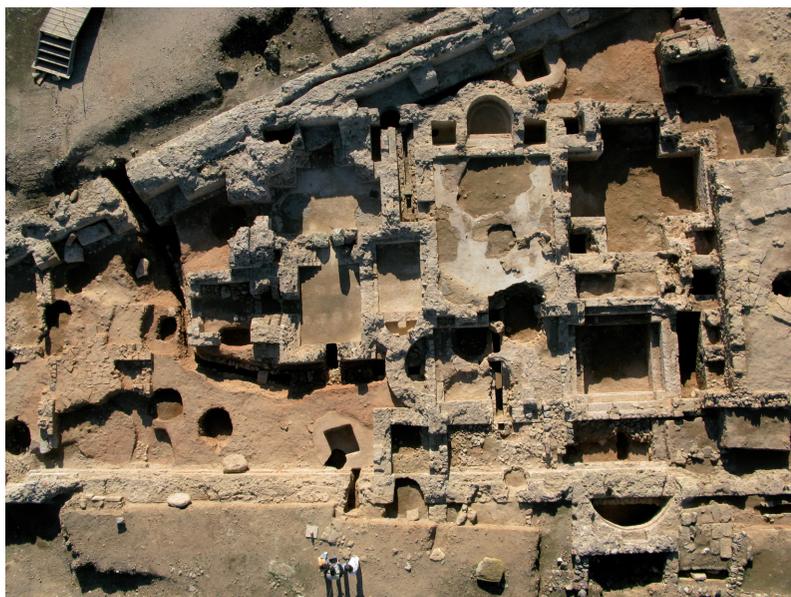
Fig. 26: Fotografía aérea del conjunto termal una vez finalizada la excavación arqueológica.

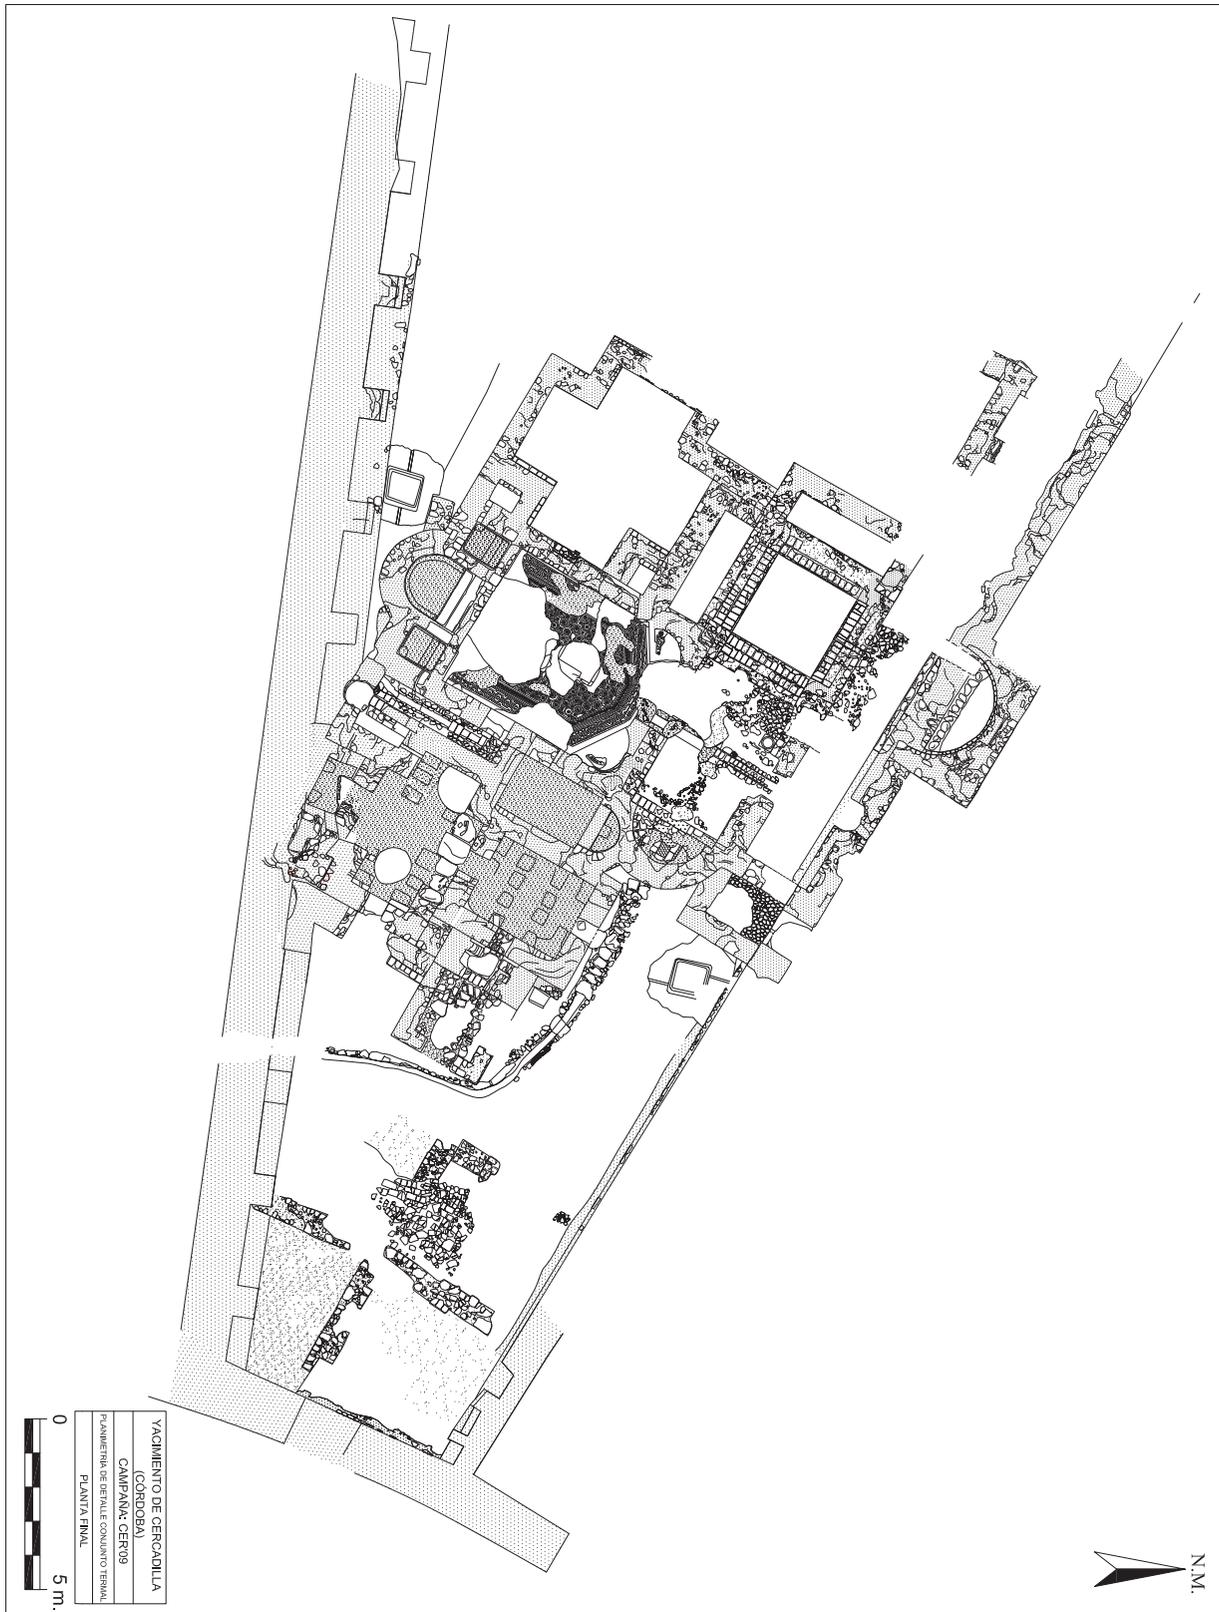
Fig. 27: *Planimetría de detalle del conjunto termal.*

Fase VI: Tardoantigua. 1er. momento, siglos IV-VI (Figuras 10, 27 y 28): Se constata la construcción de nuevas estructuras que ocupan el espacio trapezoidal conformado por el pasillo del ninfeo al Noreste y el aula basilical al Su-

Fase VII: Romana. Tardorromana 293-305 d.C. (Figuras 13, 27 y 28): En el sector ocupado por la zona de servicio de las termas únicamente se han detectado construcciones correspondientes a las infraestructuras instaladas en este sector relacionadas con el edificio palatino tetrárquico.
