Una nueva campaña de excavación arqueológica en el palacio de Cercadilla, Córdoba. La secuencia estratigráfica del conjunto termal

M^º DEL CAMINO FUERTES SANTOS*

RESUMEN

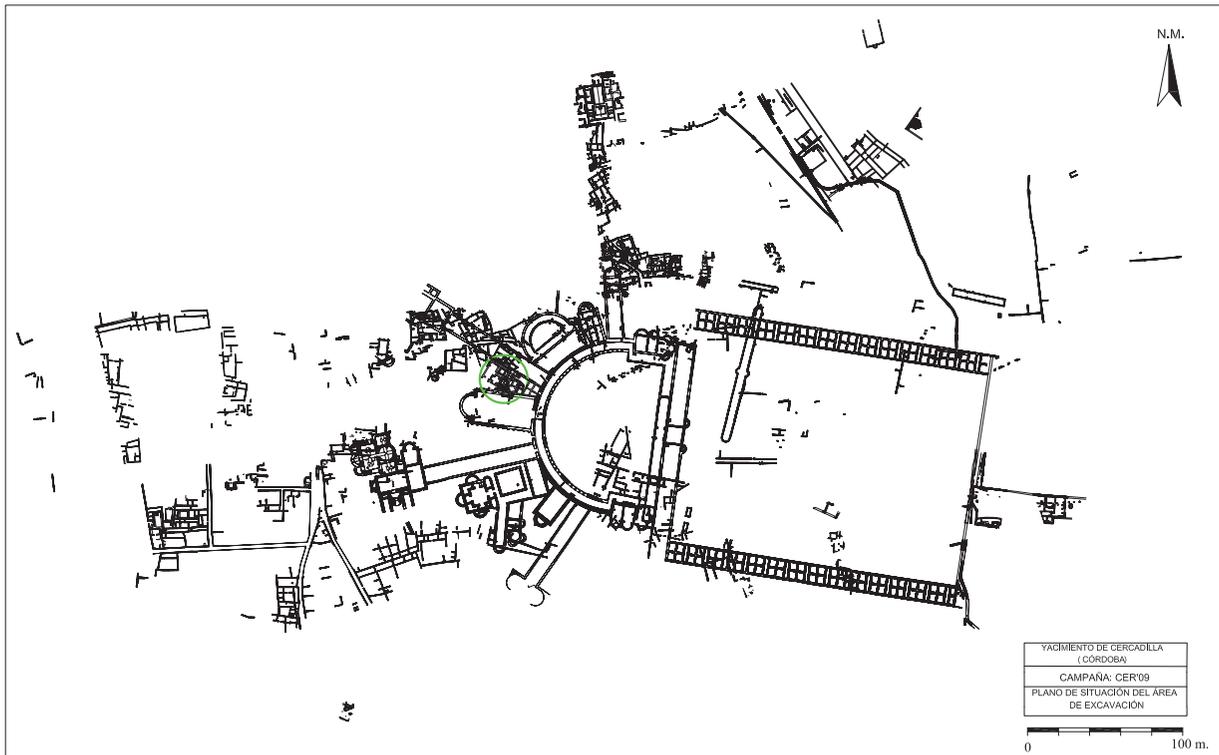
Fig. 29: Yacimiento arqueológico de Cercadilla con señalización del área intervenida.

de 70 m².- se ha llegado a profundizar hasta 1,5 m., en la Zona Oeste – de alrededor de 270 m².-, se han alcanzado, en algunos espacios, los 4 m. de profundidad² (Figura 29).

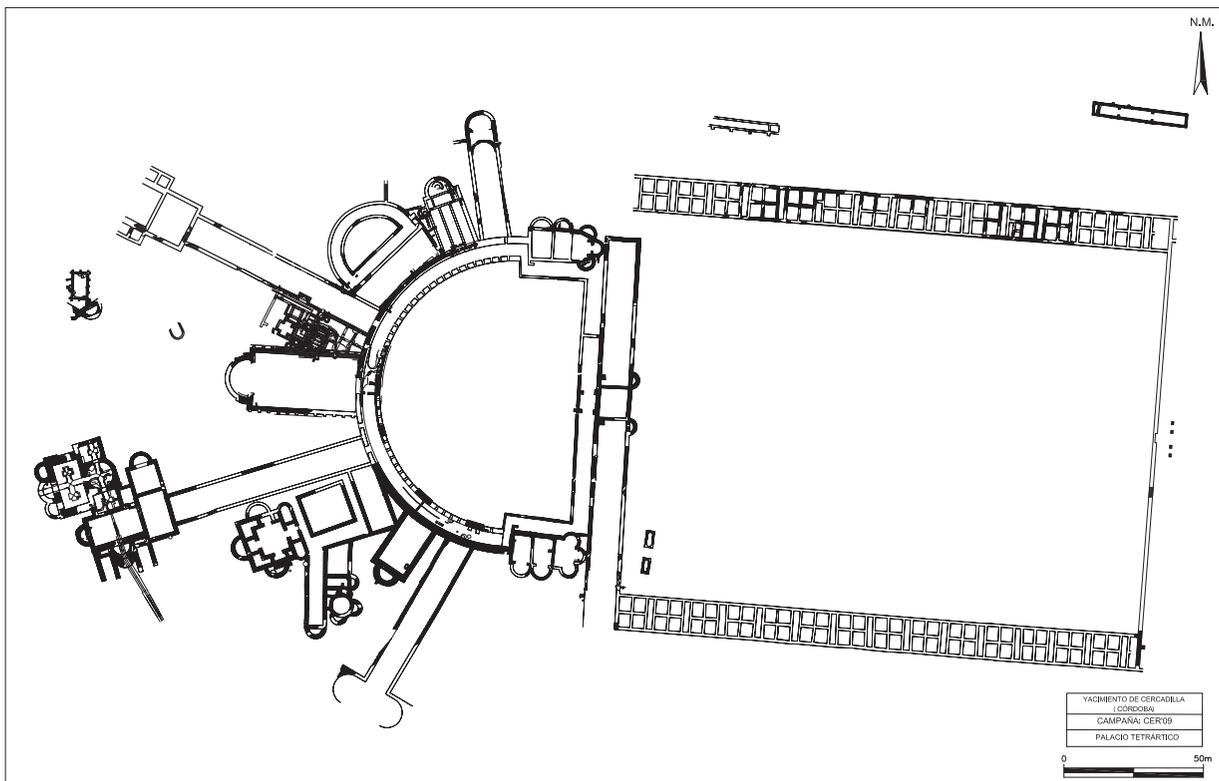
Fig. 30: Conjunto palatino tetrárquico con la incorporación de las nuevas estancias termales.

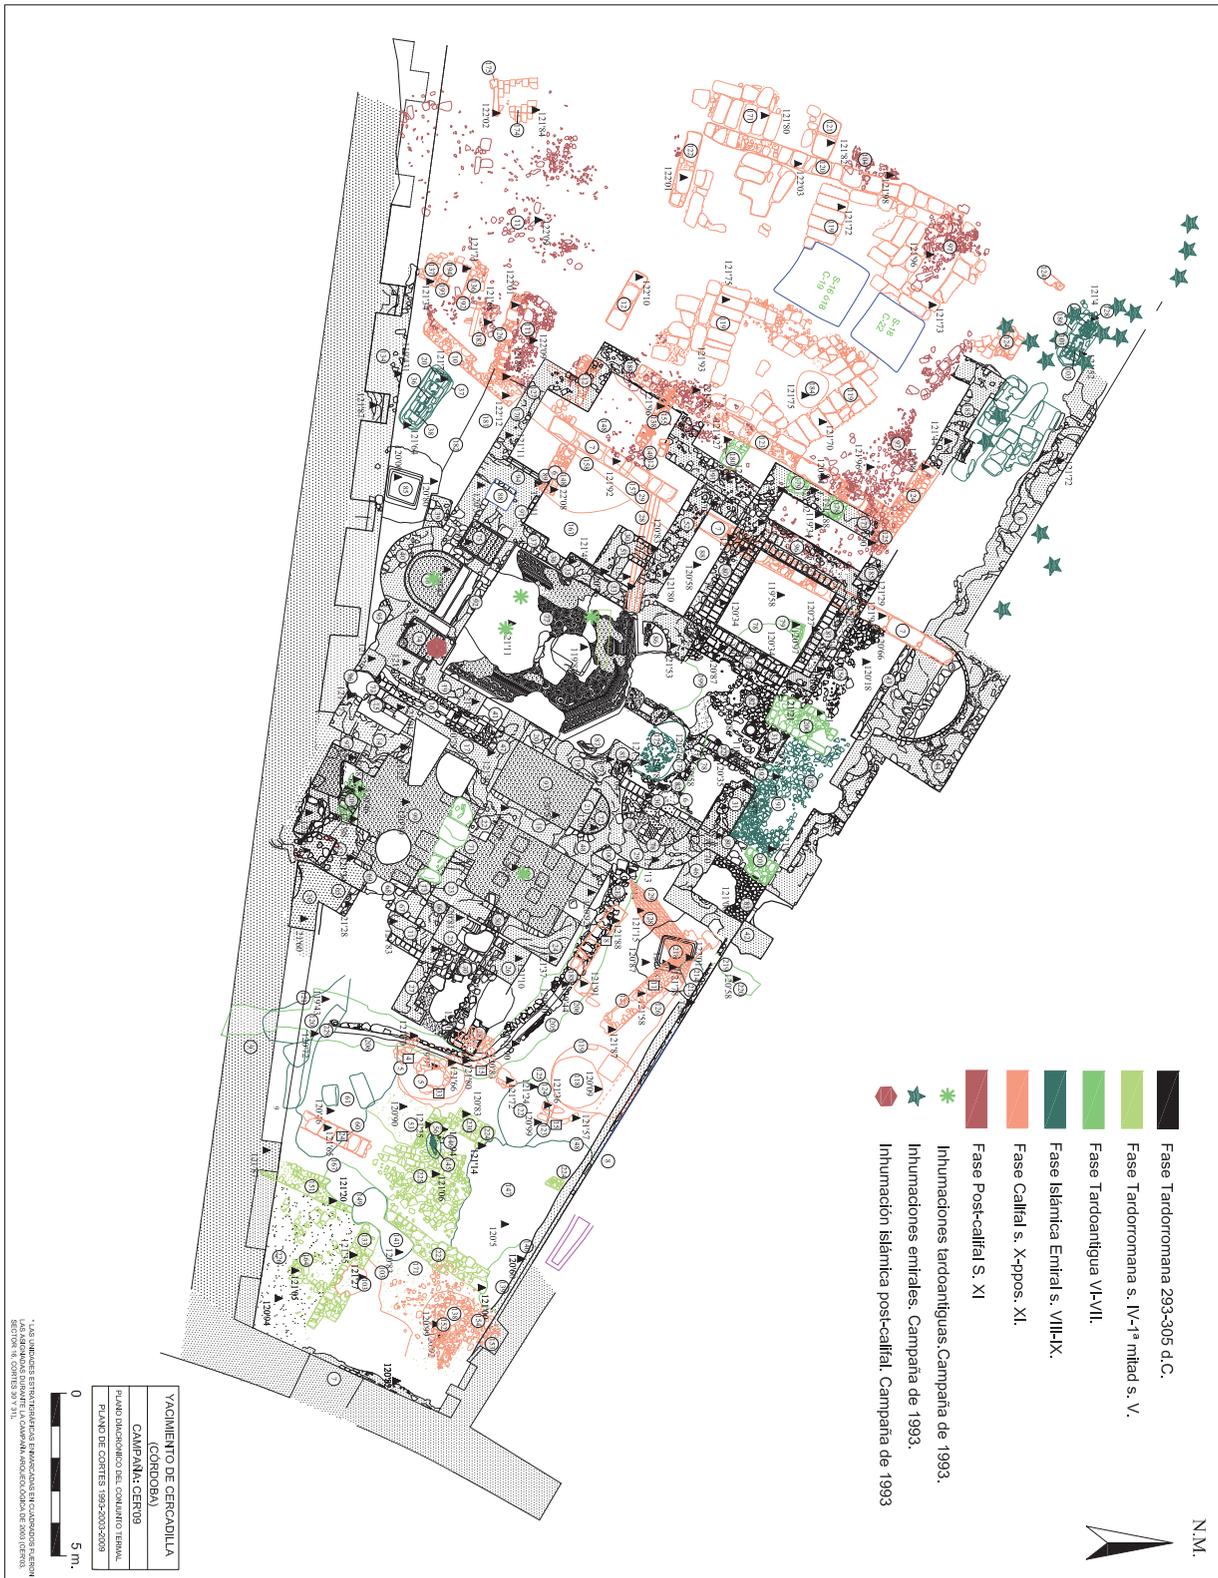
Fig. 31: Plano diacrónico del conjunto termal.
