Intervención arqueológica en el Recreo de Castilla (Priego de Córdoba): nuevos datos sobre los arrabales andalusíes de madīnat Bāguh y la muralla bajomedieval cristiana

DOLORES LUNA OSUNA

RESUMEN

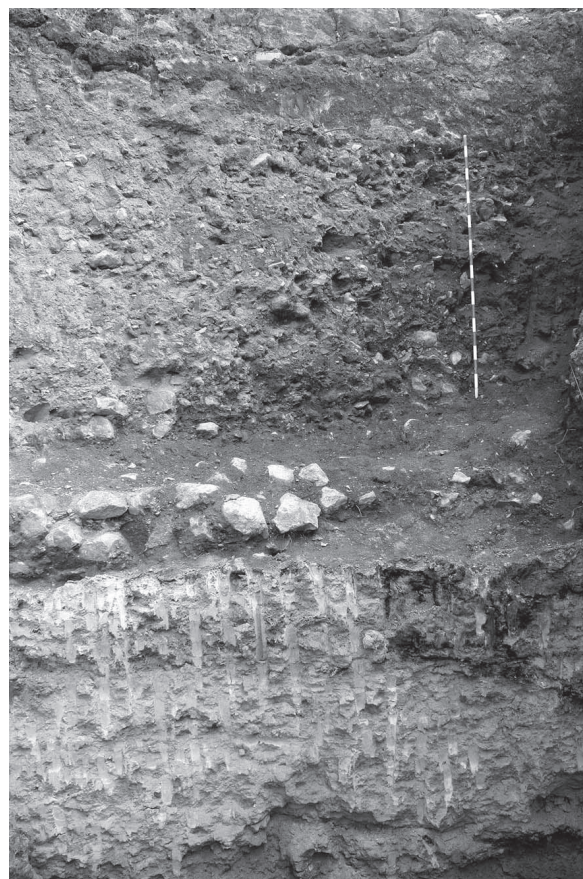
Fig. 5: Sector 1, foto del perfil sur documentado, con los restos de la estructura de cimentación, de mortero y piedras calizas (UE 5), sobre el travertino natural.

El perfil Sur de esta excavación (Fig. 6), correspondiente al talud hasta llegar a la cota de suelo en esta esquina, pudo ser documentado, por tanto, ofreciendo algún dato de interés, como la presencia de unos restos de estructura (UE 5) formada por piedras calizas irregulares, mortero de

cal y grava, que, por la estratigrafía asociada, se podía fechar en época califal o anterior. Se disponían inmediatamente por encima del travertino natural (UE 6) y presentaban una alteración o fosa (UE 3) rellena por un sedimento (UE 2) con presencia de artefactos que podían ser fechados en los siglos X y XI. Los fragmentos de dos atafiores recuperados (Fig. 7) presentan características de esta época, borde redondeado, ligeramente exvasado, carena baja, sin pie anular al parecer, con superficie vidriada melada-verdosa y decoración, al menos uno de ellos, con líneas de manganeso al interior. Los perfiles de los fragmentos de olla coinciden también con los de este momento (contrastando con los de época almohade y posterior, recuperados en esta misma intervención, pero en otros sectores); éstos se presentan sin vidriar, tanto al exterior como al interior, arranque de las asas en el cuerpo globular que llegan hasta el borde y la base ligeramente convexa pero sin la carena ni reborde típicos de fechas más tardías.

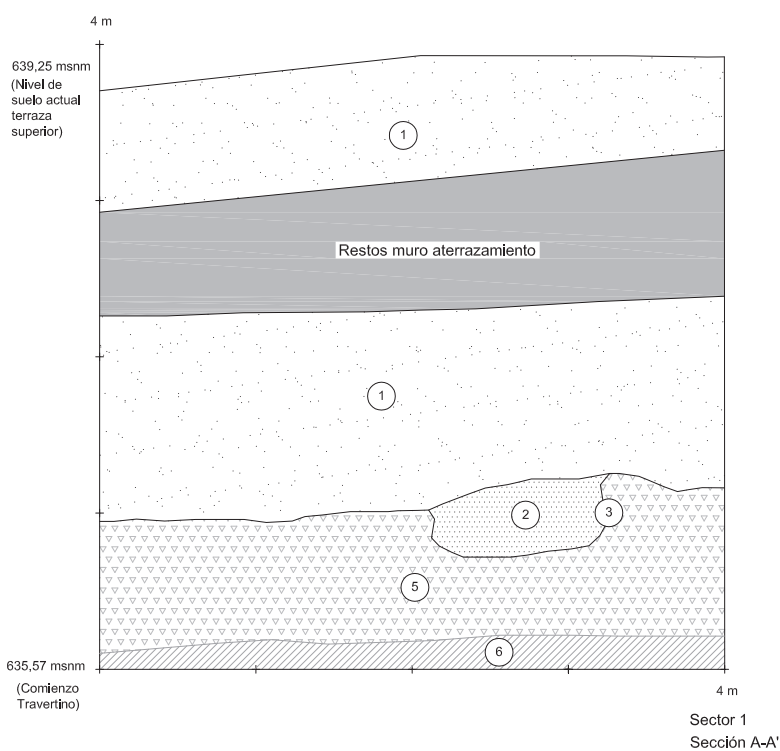
Fig. 6: Sector 1. Dibujo del perfil sur documentado, donde se han señalado las diferentes unidades estratigráficas.

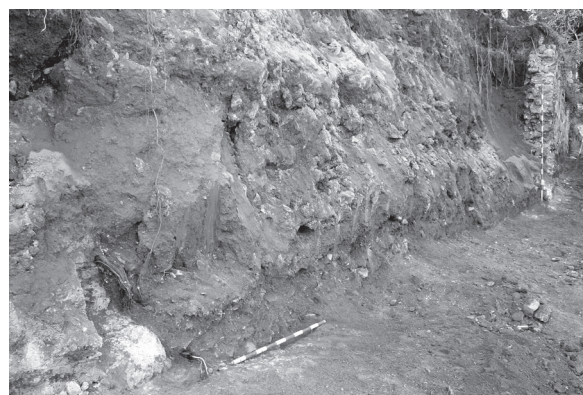
Fig. 9: Sector 2. Fotografía del perfil resultante una vez demolido el muro de contención antiguo (del Recreo de Castilla), listo para ser documentado.

Recreo, al desmontar el muro de contención existente para ser sustituido por otra estructura de sujeción (Fig. 9), pudo documentarse estratigrafía de interés correspondiente a época medieval, concretamente del periodo almohade. Se trata de una estructura de habitación excavada en el travertino –plataforma sector Adarve más antigua- que presenta su derrumbe de tejas sobre el nivel de suelo (Fig. 10), y otros sedimentos de derrumbe y amortización del espacio, cuyos muros corresponden al propio travertino recortado y posteriormente enfoscado con mortero de cal.

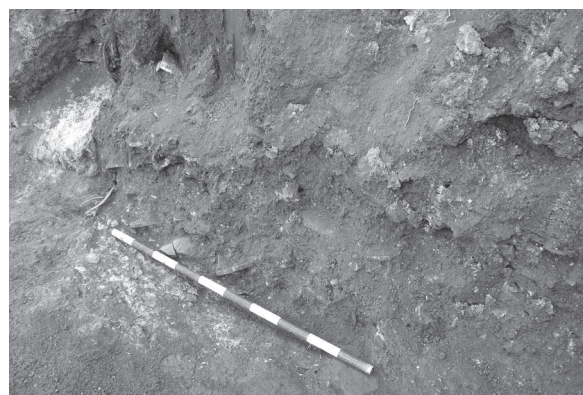
Fig. 10: Sector 2. Detalle del sedimento con derrumbe de tejas sobre pavimento.

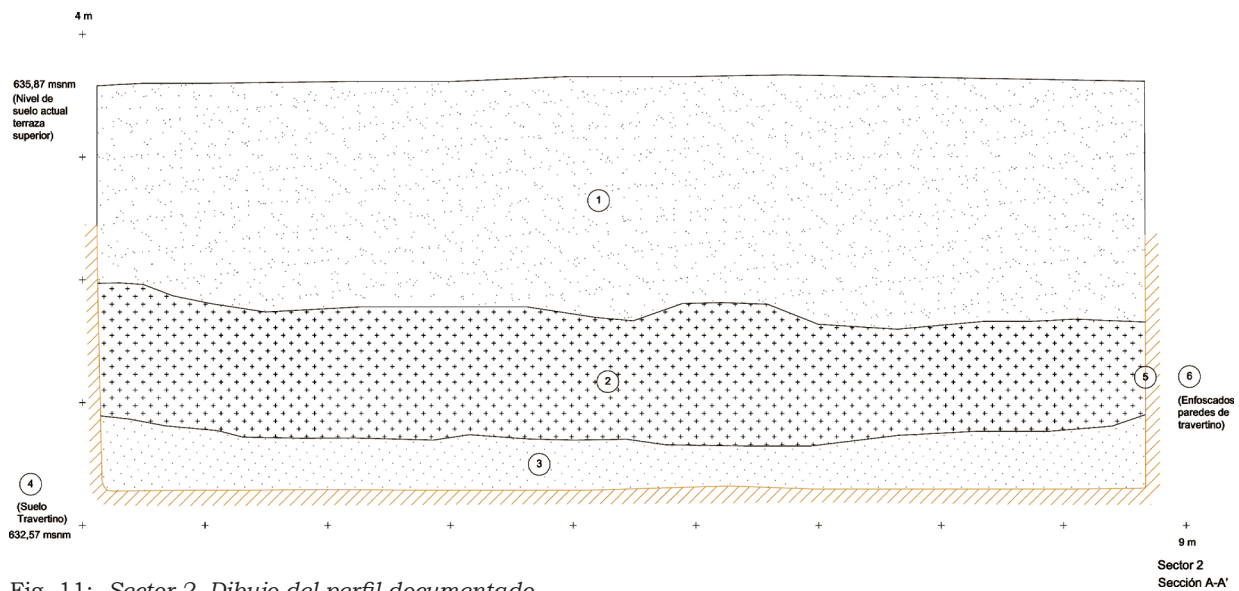
Fig. 11: Sector 2. Dibujo del perfil documentado.

Hemos documentado un espacio de hasta 8,50 m de longitud, en el perfil resultante de la demolición del muro de contención del Recreo (Fig. 11). Este espacio está excavado, como decimos, en el bloque de travertino natural que forma parte de la plataforma Adarve, generándose unas paredes a los dos lados, enfoscadas con mortero (Fig. 12), sin que hayamos tenido constancia de otras estructuras murarias o de otro tipo entre dichas paredes de travertino. Ambas paredes presentan una altura de algo más de 2 m, concretamente entre 2 y 2,50 m de altura y la habitación estaba colmatada por una serie de sedimentos (que simplificamos como UUEE 1 a 3, correspondientes a grupos sedimentarios) entre los que destacaban el correspondien-

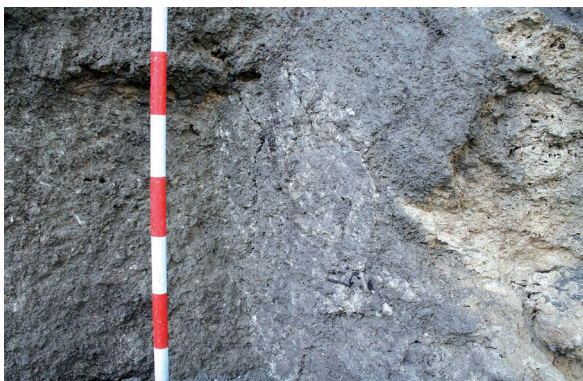
Fig. 12: Sector 2. Detalle de la pared excavada en el travertino con enfoscado de mortero conservado.

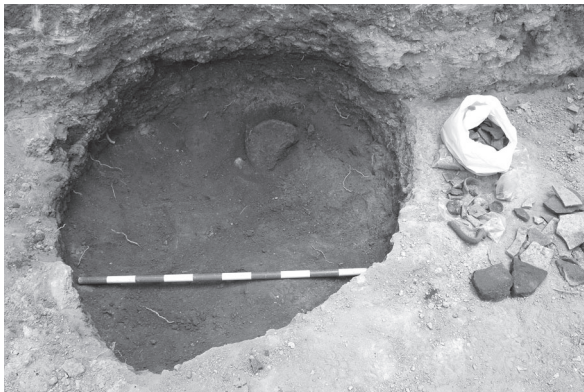
Fig. 16: Sector 3. Silo en proceso de excavación; dentro e in loco el fragmento de piedra de molino.

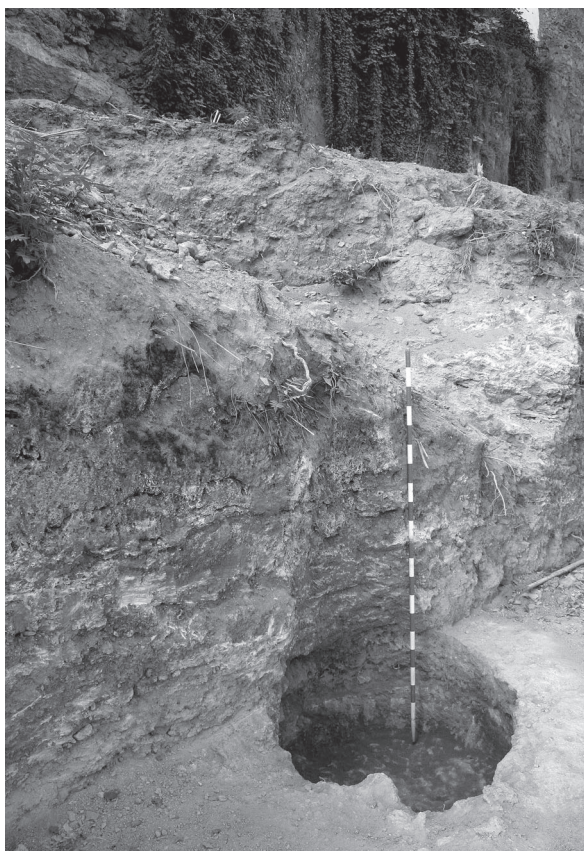
Fig. 17: Sector 3. Silo una vez excavado el escaso sedimento de amortización que quedaba.

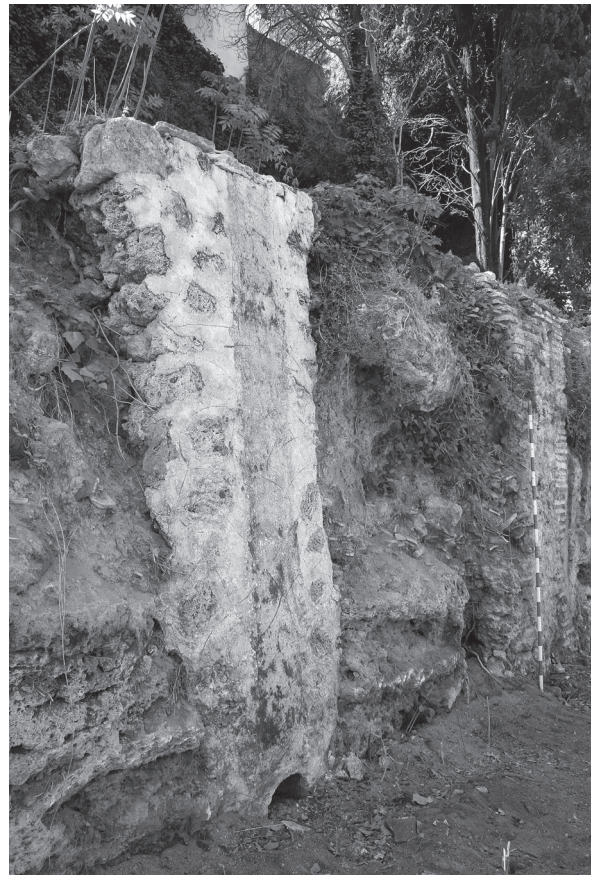
Fig. 18: Sector 3. Perfil con estratigrafía que asoma entre muros de contención y canalizaciones del Recreo.

tigrafía que permanecía a la vista en un espacio libre entre dos muros de contención y otras estructuras hidráulicas asociados al Recreo (Fig. 18). A un metro por encima del nivel de suelo del aterrazamiento realizado en el siglo XIX y nivel de suelo actual también, aparece sobre la superficie retocada de travertino un nivel importante de derrumbe de tejas, a continuación otros niveles de derrumbes correspondientes a muros y estructuras, con materiales cerámicos asociados de época almohade. Por tanto, en este punto concreto, el nivel de suelo medieval se situaría 1 m por encima del suelo actual, y en este Sector 3 en general, el nivel de suelo medieval estaría a más de 1 m por encima del nivel actual (Fig. 19).

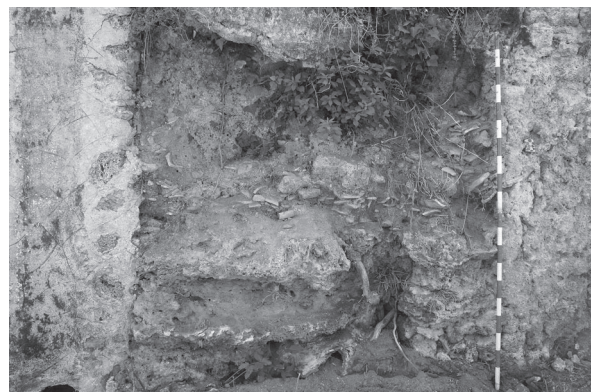
Fig. 19: Sector 3. Detalle del perfil con sedimentos de época almohade: derrumbe de tejas sobre suelo de travertino.

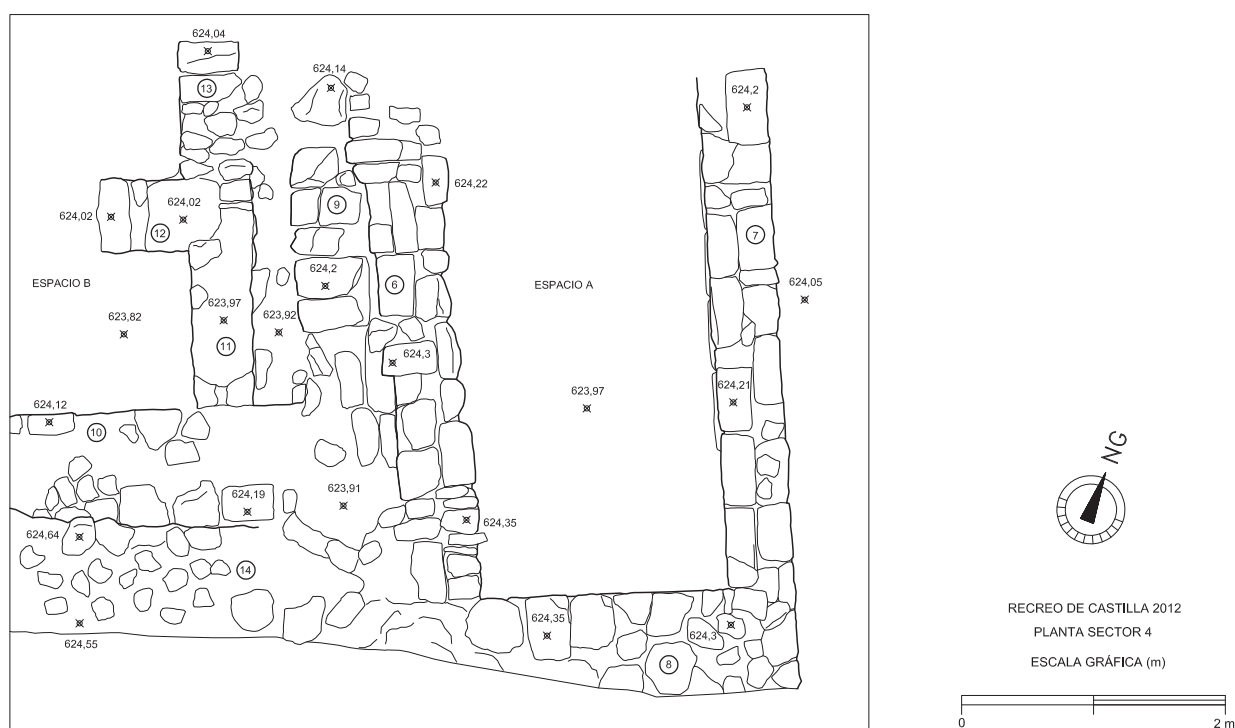
Fig. 22: Sector 4. Planta de las estructuras documentadas.

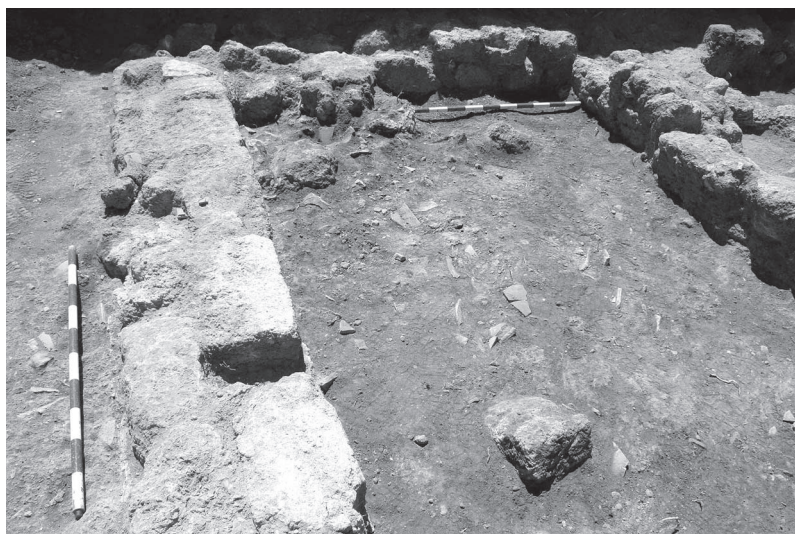
Fig. 23: Sector 4. Espacio A, una vez excavado el derrumbe de tejas.

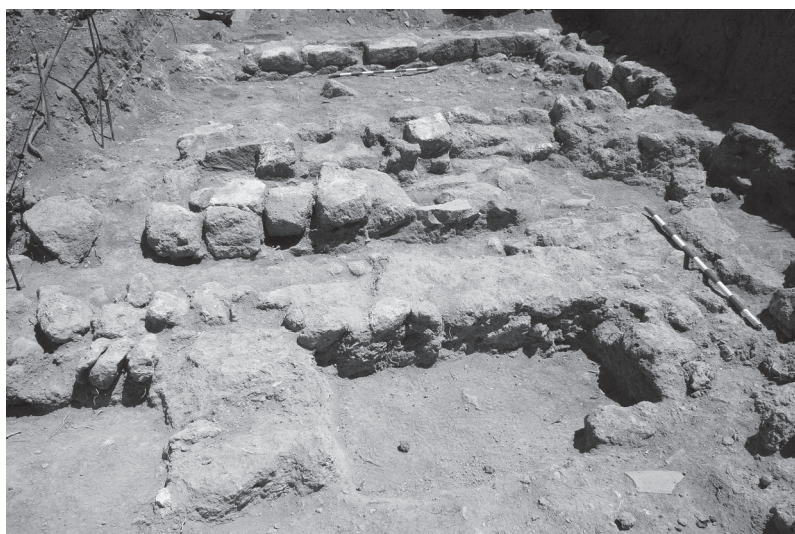
Fig. 24: Sector 4. En primer término las estructuras del Espacio B.

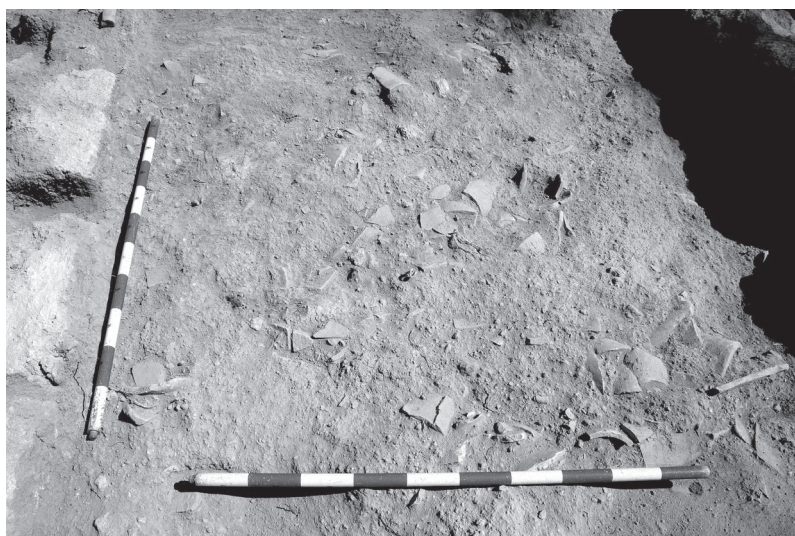
Fig. 25: Sector 4. Detalle del derrumbe de tejas en Espacio A.

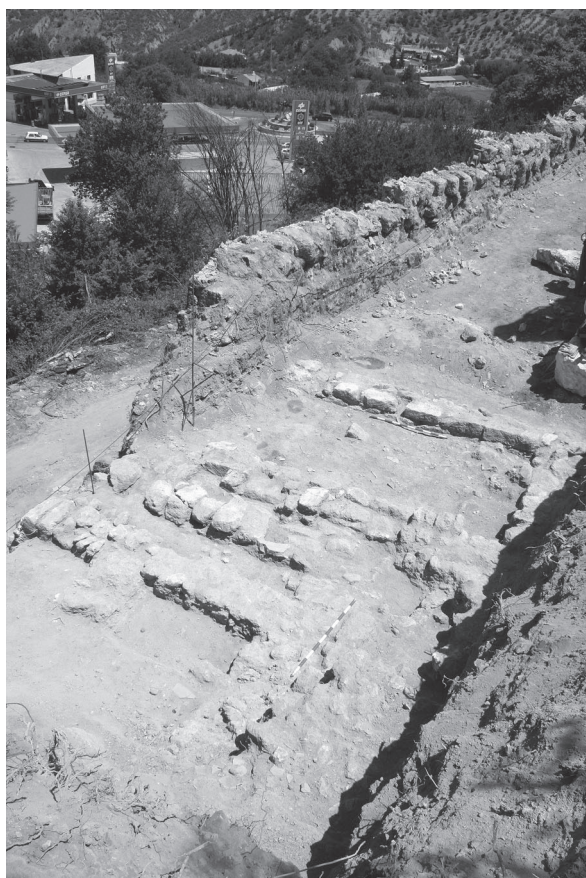
Fig. 30: Sector 4. Vista general de las estructuras en este sector.

Al realizar la excavación para el nuevo acceso en rampa por el norte (Fig. 30), a partir del derrumbe ya existente en el muro de contención del Recreo, apareció una alineación de sillarejos, lo que provocó la paralización del movimiento de tierras en esta zona para proceder a su excavación manual y en extensión, a fin de documentar en lo posible y en todo el espacio que se iba a ver afectado por la obra, la

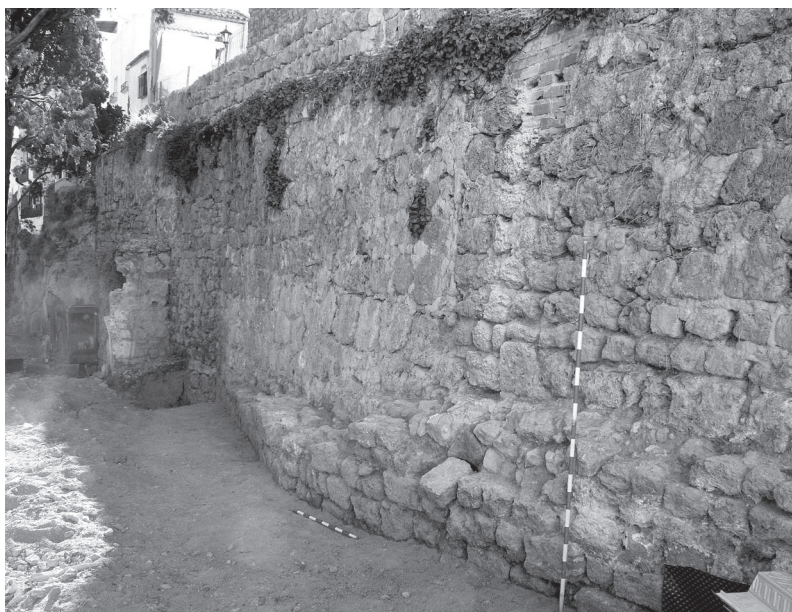
Fig. 31: Sector 5. Lienzos de muralla aparecidos tras la limpieza y desbroce en este sector.

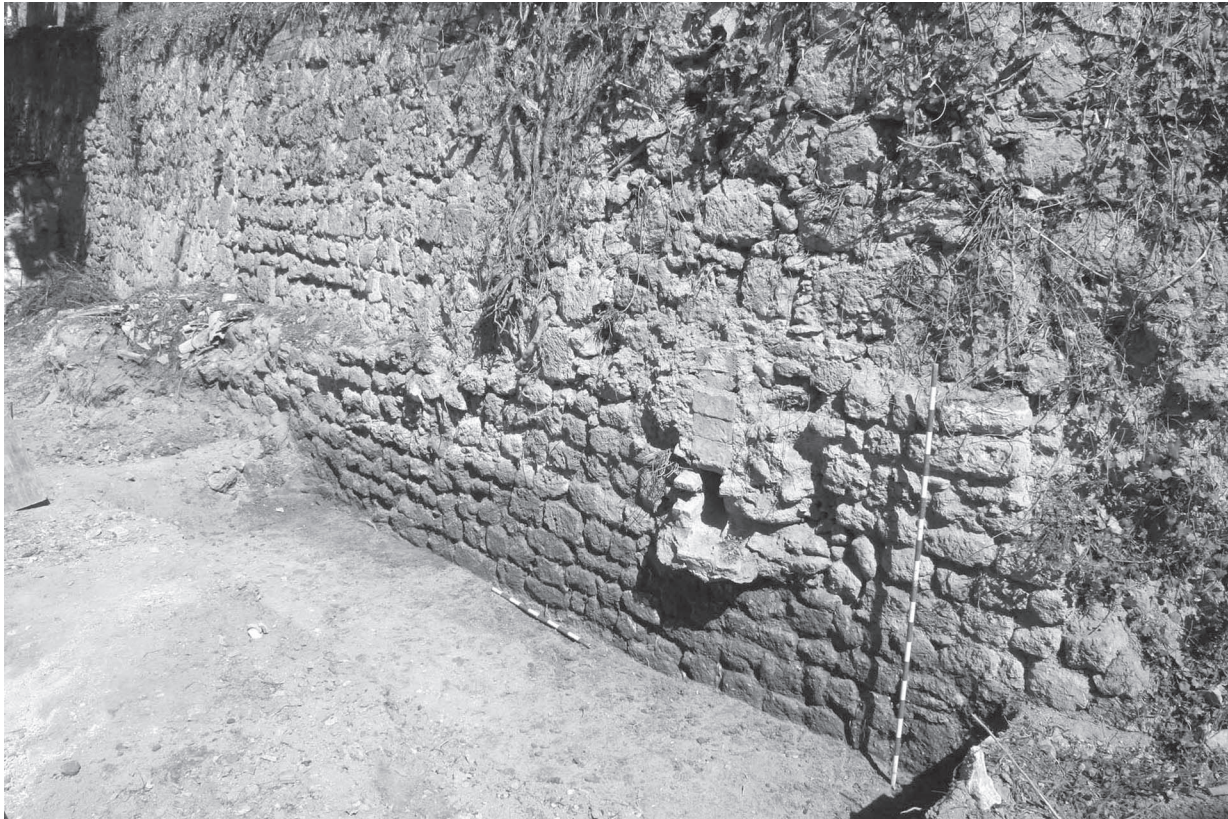
Fig. 32: Sector 5. Zanja para apoyo de la pieza de conexión con la muralla en primer término documentada (UEM 1019).

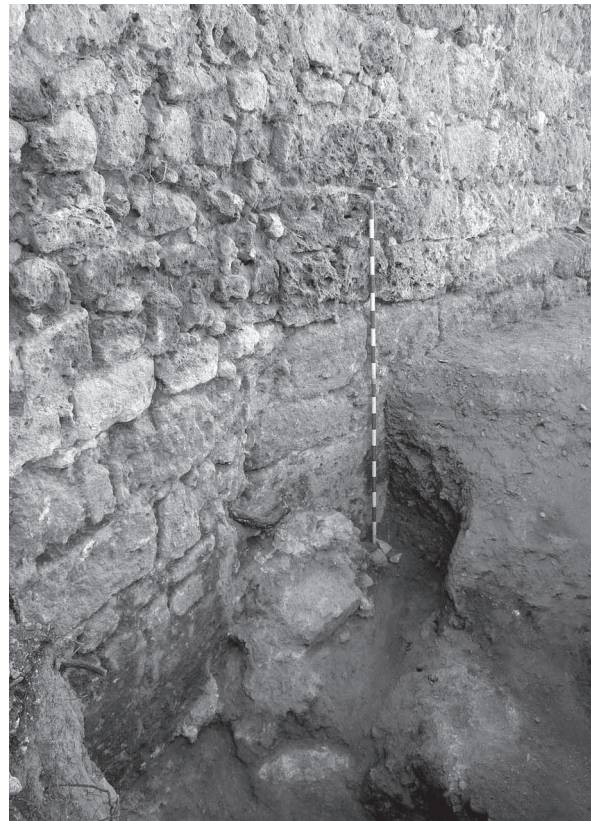
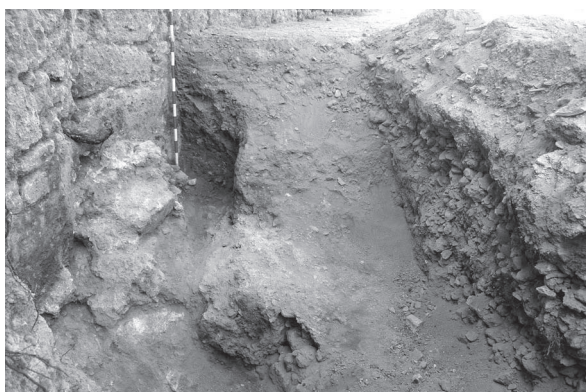
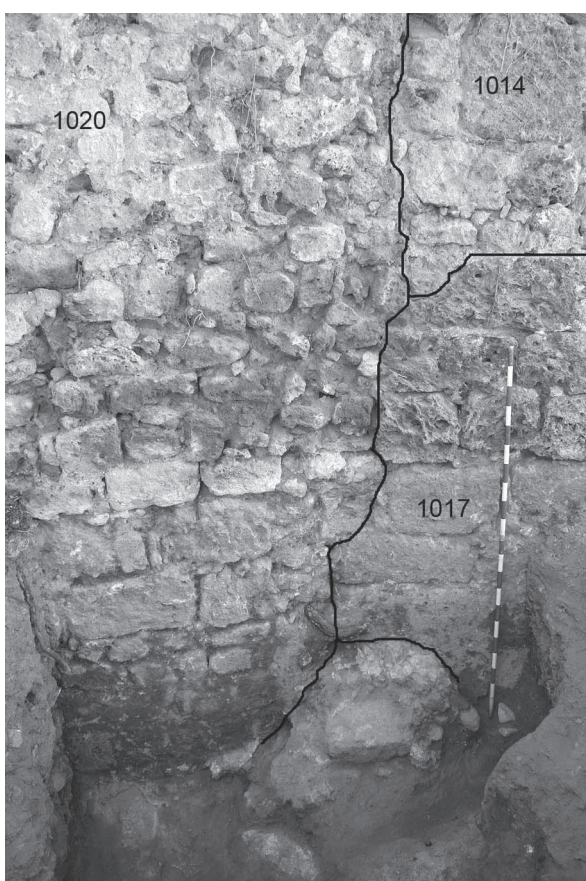
Fig. 33: Sector 5. Sondeo realizado entre los dos lienzos de muralla documentados con edificaciones diferentes.

Fig. 34: Sector 5. Detalle de los rellenos excavados y horizonte de construcción de muralla UEM 1017.

Fig. 35: Sector 5. Sondeo realizado con indicación de las distintas unidades estratigráficas.

En el sondeo practicado, en el punto de unión con el lienzo UE 1020 (Fig. 33, 34 y 35), pudimos documentar

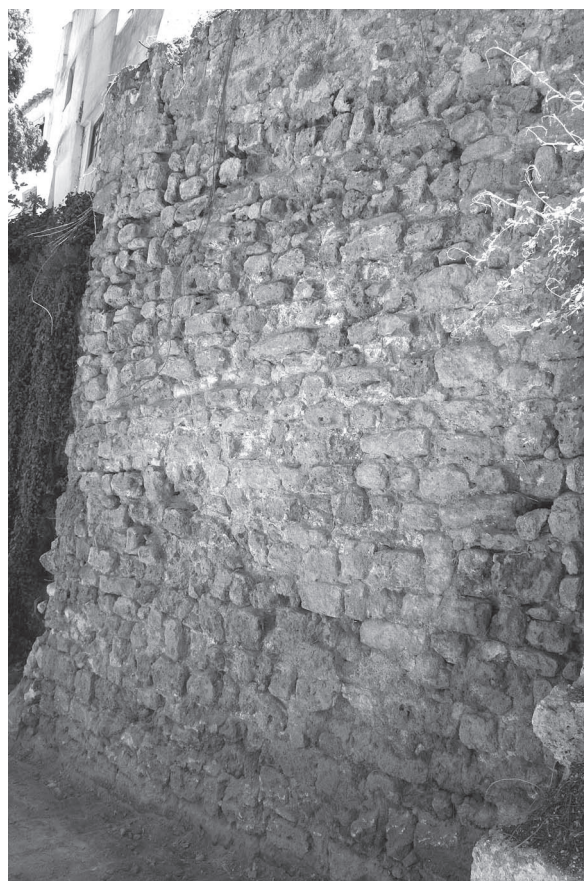
Fig. 36: Sector 5. Lienzo de muralla UEM 1020, con casi 6 m de altura documentada. Permanecía oculto por la vegetación (hiedra) y no se había podido confirmar su cronología hasta esta intervención.

Por lo que respecta a UE 1020, lienzo de muralla de sillarejos y mampostería de travertino, piezas de pequeño

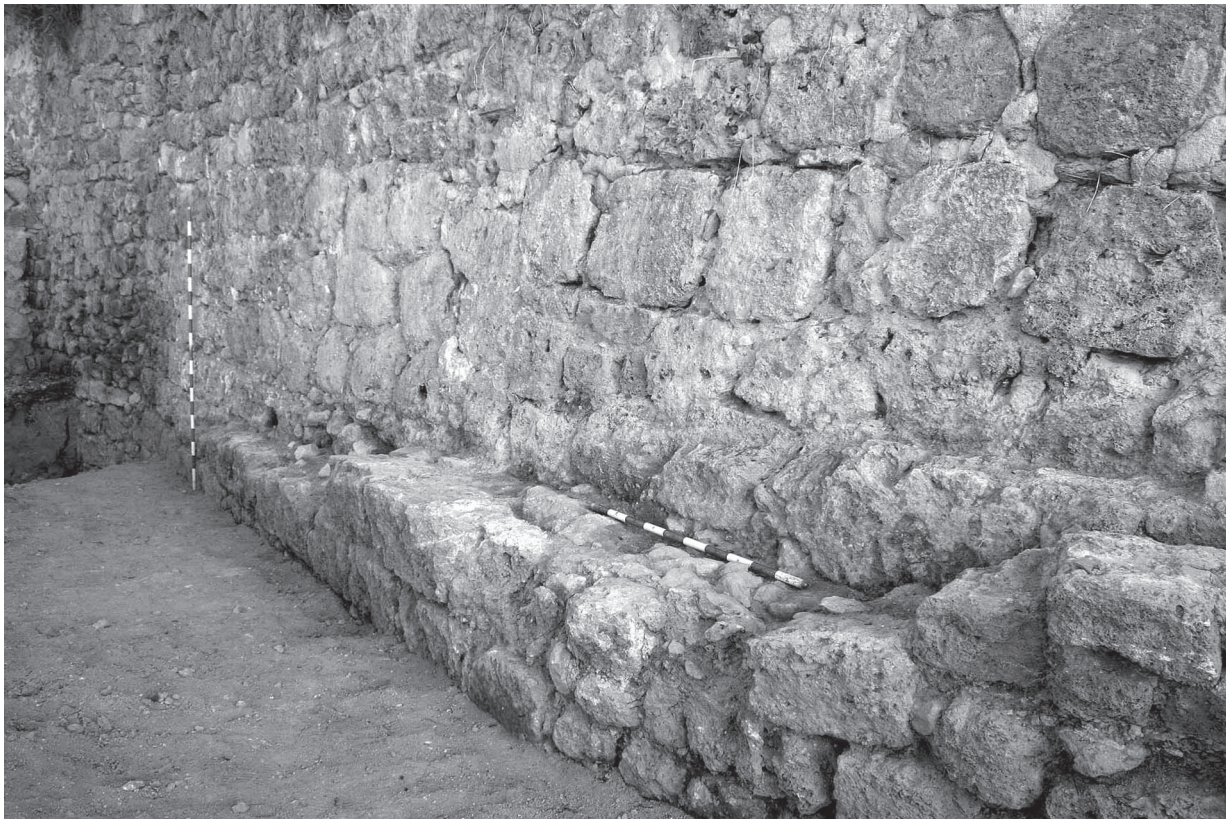
Fig. 38: Sector 5. Detalle de la muralla, las hileras finales de sillares y detalle de la edificación de los muros del Recreo por encima de la muralla, retranqueados.

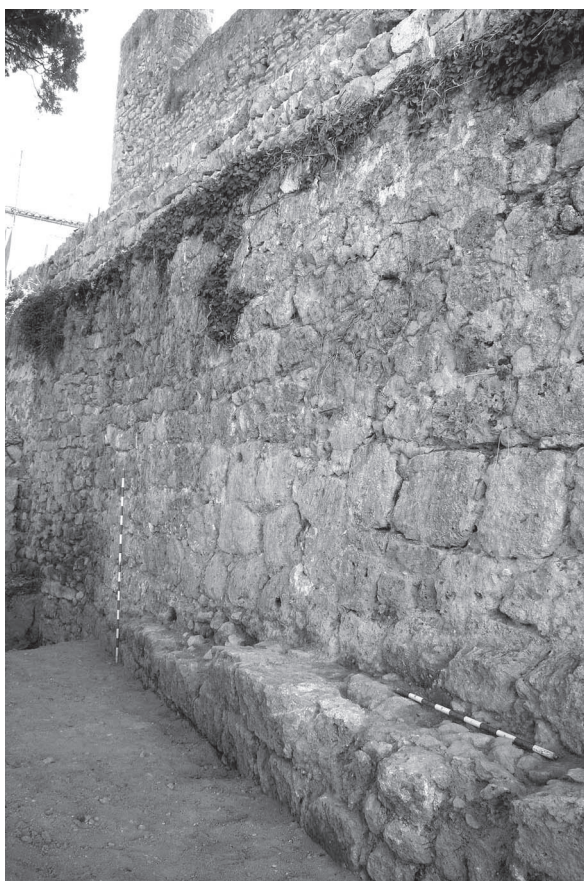
Fig. 39: Sector 5. Alineación de muralla documentada sobre la cual están construidos los muros de contención del Recreo, lindando con calle Adarve y el castillo, cuya esquina N se ve arriba, al fondo.

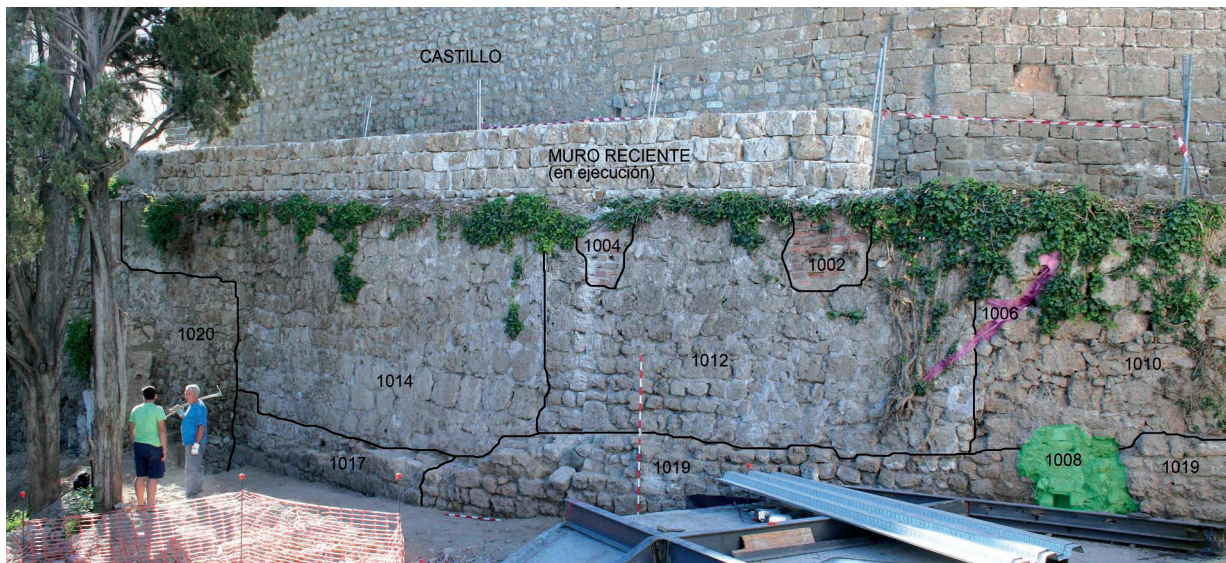
Fig. 40: Sector 5. Vista general de este sector de murallas, con la indicación de las distintas Unidades Estratigráficas Murarias documentadas en el estudio de paramentos realizado.

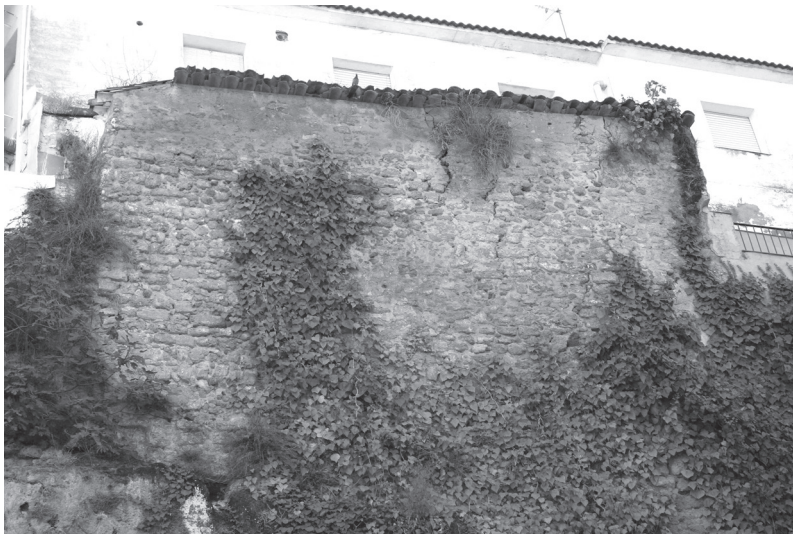
Fig. 41: Sector 5. Lienzo de muralla sobre el tajo, que recae sobre el Recreo de Castilla, con edificación similar a UEM 1020.

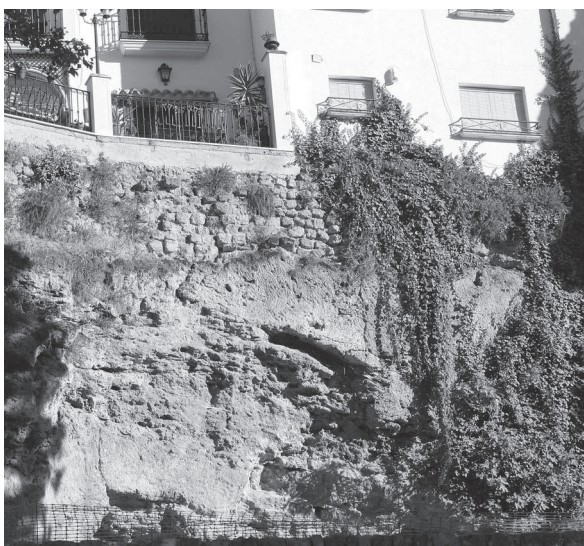
Fig. 42: Sector 5. Restos de edificación similar al paramento documentado UEM 1019.

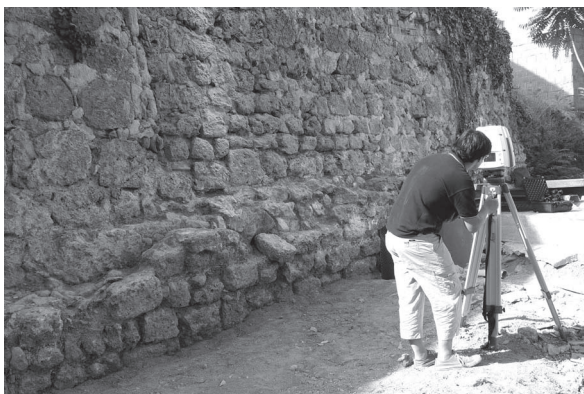
Fig. 43: Sector 5. Momento de la toma de datos con láser escáner para el levantamiento de este tramo de murallas.
