ANUARIO 2011

LECTURA DE PARAMENTOS EN UN TRAMO DEL PRIMER RECINTO AMURALLADO DE ZAMORA. SECTOR EL CARMEN DE SAN ISIDORO

PILAR RAMOS FRAILE
RAIMUNDO MARTÍN DÍEZ

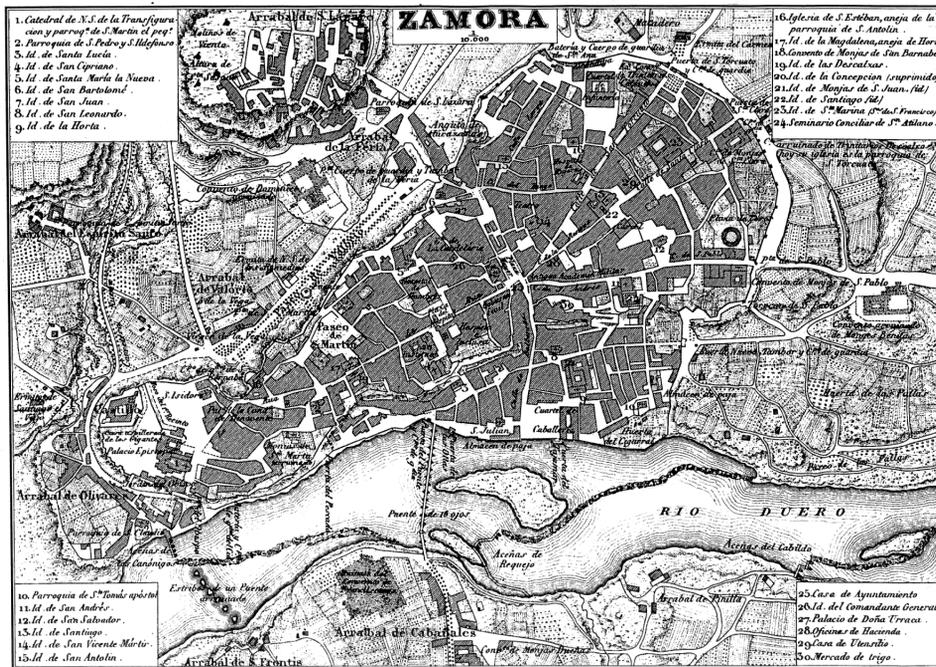
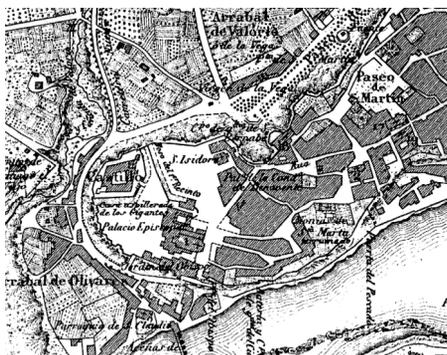
Plano de Coello (1865) y detalle del mismo sobre la zona intervenida.

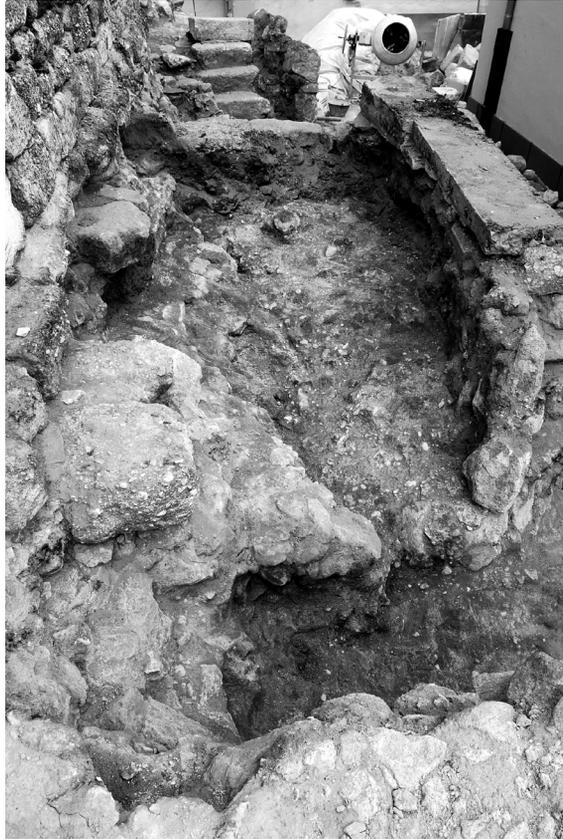
Foto 1. Unión de ambos núcleos.

El hallazgo más relevante fue la constatación de un segundo núcleo, más moderno (u.e. 63), que se adosa al datado posiblemente en época Bajomedieval (u.e. 62). Precisamente, la unión entre ambos morteros, documentada a lo largo de la zona oriental (ortofoto Zona B), ha resultado especialmente reveladora para interpretar lo acontecido en este mismo sector del paramento externo. No obstante, un objetivo pendiente es la documentación del suelo original o, al menos, moderno del adarve.

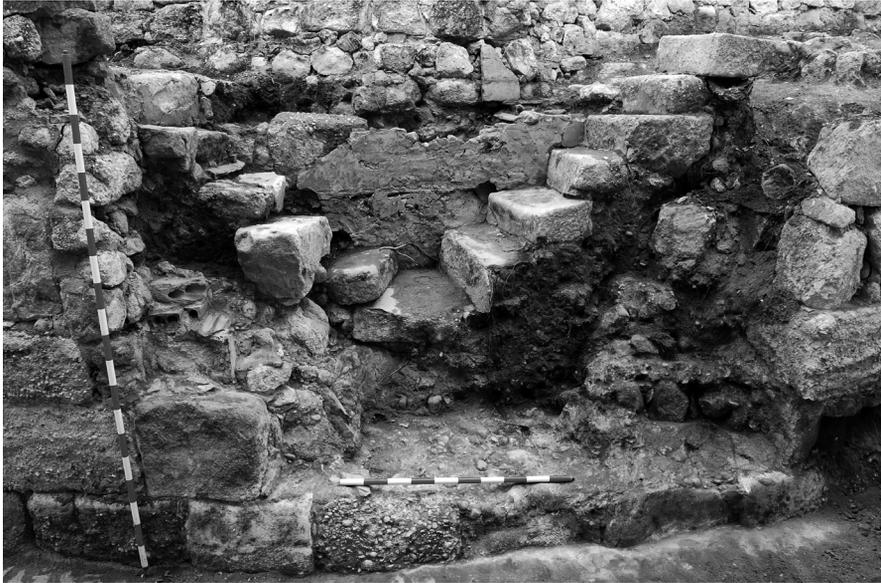
Como consecuencia del desmantelamiento del adarve y de las fábricas intramuros más contemporáneas del sector oriental (ortofoto Zona B), se exhumó una escalera de doble vuelta asociada a la antigua vivienda que permaneció allí en pie hasta principios de este siglo. La citada escalera fue desmontada albergando la

Foto 2. Escaleras de doble vuelta exhumadas durante el control arqueológico.

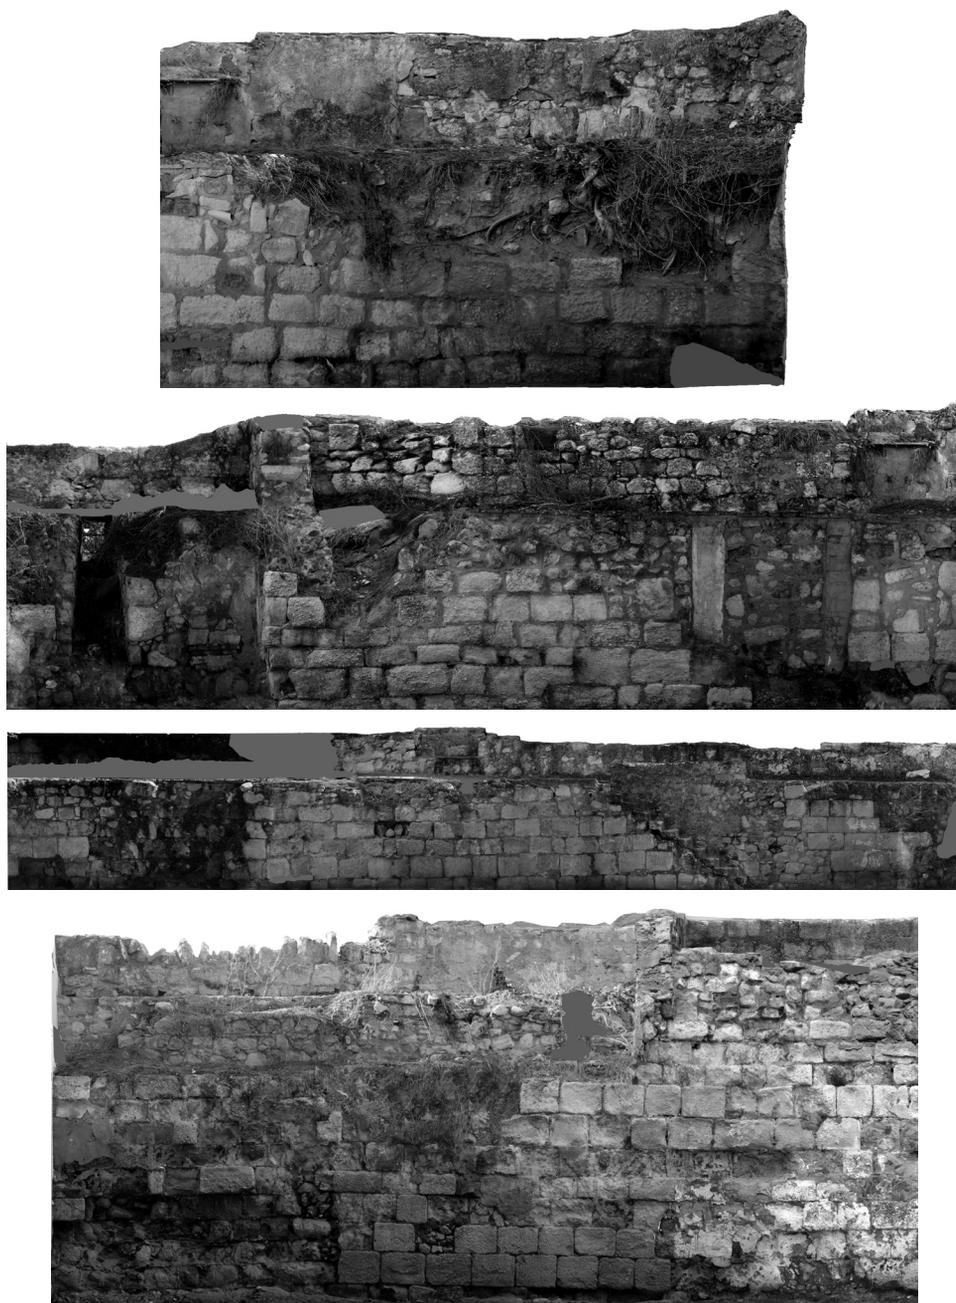
Lám. I. Fotogrametría del paramento interno.

Se han distinguido **seis paños (uu.ee. 1 a 6)** construidos con sillería bien concertada, a sogá, con algún tizón, con sillares desiguales en tamaño, con formas rectangulares y cuadrangulares, trabados con mortero de cal y arena de color blanquecino acompañados de algún ripio. Los sillares presentan un aspecto almohadillado, fruto de la erosión; el tipo de fábrica, es similar al documentado en otros sectores como los restos conservados en la Puerta del Mercadillo, por citar alguno por cercanía, y que han sido datados en la primera mitad del siglo XIII (Gutiérrez González, 1990: 48).

Las **escaleras (u.e. 14)** que dan acceso al adarve pueden considerarse originalmente pertenecientes a este momento cronológico por formar parte del retranqueo de la muralla, además su fábrica es de idéntica naturaleza a la existente a lo largo de éste.

A pesar de que hemos considerado las escaleras que dan acceso al adarve pertenecientes a un intervalo cronológico originariamente más antiguo, no se puede asignar lo mismo para el acondicionamiento de estos peldaños (**u.e. 32**), así como las dos restauraciones de la hoja interna de la muralla aledañas a esta escalera (**uu.ee. 35 y 37**), ya que resulta difícil atribuirles una cronología concreta aunque sabemos que estas tres unidades son necesariamente posteriores a los paños probablemente bajomedievales.

Sin abandonar este sector retranqueado, nos detenemos en el **vano abocinado (u.e. 39)**. La mayor parte de los datos se han obtenido gracias al control arqueológico efectuado en el adarve. Los mampuestos con los que se ha construido esta estructura están trabados con tierra, la cual ha deparado seis fragmentos cerámicos poco concluyentes en cuanto a cronologías, ya que oscilan entre la Edad Moderna y la Contemporánea. Una de las posibilidades que bien podrían barajarse, es que fuera abierto para dar ventilación a las viviendas adosadas a partir de finales del siglo XIX.

Otra estructura que nos mantiene en la incertidumbre cronológica es la **escalera localizada bajo el cubo (u.e. 20)**. Asignar a ésta un ámbito cronológico es verdaderamente atrevido, pero es claro que es de un momento posterior a la construcción de los paños posiblemente bajomedievales. Como hipótesis a barajar, el término *ante quem* viene de la mano del contexto histórico de la guerra con Portugal entre 1641 y 1647, fechas que se manejan con respecto a las últimas reformas de importancia de las murallas de Zamora. Es en este contexto en el que bien podría haber sido construida esta escalera. No obstante, no se puede obviar actuaciones ulteriores de acondicionamientos y reparaciones, tal y como demuestran los rejuntos y enlucidos de morteros de fechas recientes, así como otros paños de este mismo sector de la cerca. Cabe también la posibilidad, de que éstas se construyeran una vez que este sector de la muralla pasara a manos privadas a finales del siglo XIX, para acceder al adarve desde la antigua finca nº 5 de la plaza de San Isidoro. Otra hipótesis, es que esta zona se derrumbara, junto con el cubo, a principios de los años 60 del pasado siglo y se reconstruyera posteriormente.

Si algo caracteriza a este sector de la muralla, teniendo en cuenta la longitud de este tramo, es la multitud de **reparaciones en la hoja interna** que quedan reflejadas en las distintas mamposterías (uu.ee. 23, 25, 29, 42, 45, 47 y 50), seguramente muchas de ellas correspondientes a los acondicionamientos de las viviendas que desde finales del siglo XIX se fueron adosando a la defensa, y que permanecieron en pie hasta el año 2004. De la presencia de esas edificaciones, dan cuenta los muros medianeros localizados en el adarve (uu.ee. 21 y 44) y a lo largo del parapeto (uu.ee. 60 y 61), un vano cegado (u.e. 49) y restos de enlucidos. De todos modos, y una vez dicho esto, no queremos descartar que alguna de esas unidades no pertenezcan a una época más vetusta.

Al **paradós (uu.ee. 23, 26 y 29)** le otorgamos cronologías muy recientes, probablemente no fuera construido antes de finales del siglo XIX. En ese momento, la ciudad pierde el carácter de plaza fuerte, desprendiéndose las autoridades militares de las murallas como consecuencia de la depreciación de su valor táctico, cediéndoselas a la Hacienda Pública, que a su vez las venderá a particulares, los cuales construirán sus viviendas adheridas a ellas. Por lo tanto, es de suponer, que el adarve ya estuviera provisto de este elemento.

El **parapeto** que ha llegado hasta nuestros días fue construido en dos momentos distintos: durante la reconstrucción efectuada en el año 1967 (**u.e. 71**), mientras que un sector fue levantado antes que éste (**u.e. 69**). Precisamente, es este último el que ahora nos ocupa. Consideramos que ha sido levantado una vez que la muralla se privatizó, debido a la existencia de bancos construidos sobre su propia fábrica, que no son otra cosa que el acondicionamiento realizado por los antiguos propietarios, para disfrute y comodidad del adarve a modo de terraza.

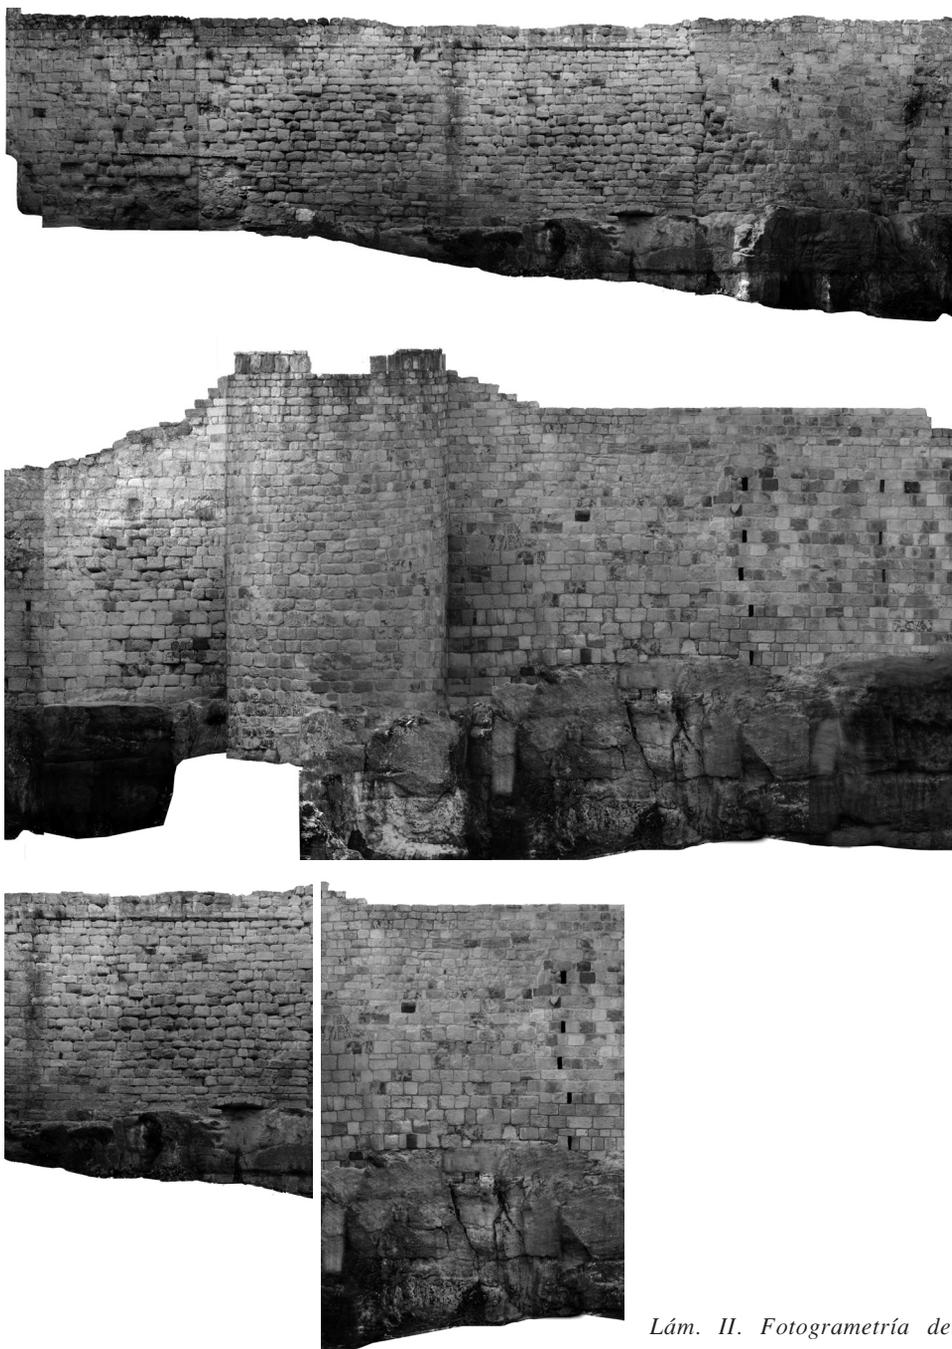
Lám. II. Fotogrametría del paramento externo.

Se han distinguido **cinco paños (uu.ee. 101, 102, 106, 108 y 119)** construidos sobre la roca, a base hiladas de sillares de arenisca y conglomerado, bien careados y escuadrados, dispuestos a soga con algún tizón, y de formas rectangulares. Están unidos, a través de pequeñas y medianas juntas, con mortero de cal y arena de color blanquecino acompañado de cuñas de pizarra y algún ripio, aunque presentan rejunte de épocas posteriores. El aspecto general de los sillares de estos paños es el almohadillado por efectos de la erosión, aunque la existencia de hiedras en algunos de estos lienzos, han mitigado el proceso de arenización en éstos.

Se trata de rehechos de la hoja externa de la muralla (**uu.ee. 104, 107 y 114**) contruidos sobre la roca, con hiladas de sillares de arenisca y conglomerado trabados con mortero rosado de cal y arena, y en algunas zonas también con cuñas de pizarra junto con algún ripio, dejando entre ellos juntas pequeñas. Dichas hiladas están compuestas por sillares más estrechos y alargados en la zona inferior mientras que en la superior son más anchos y cortos.

Se ha identificado un único lienzo que parece corresponder a este momento (**u.e. 116**), que como el resto de los paños identificados, pertenece a un rehecho de la hoja externa de la muralla que se apoya directamente sobre el substrato geológico. Está construida a base de hiladas de sillares a soga y algún tizón, bien escuadrados, de arenisca y conglomerado, desiguales en tamaño, de formas rectangulares y cuadrangulares. Entre ellos se observan juntas pequeñas que manifiestan la trabazón a base de mortero de cal y arena de color rosado, junto con algún ripio.

El aparejo utilizado en este caso difiere bastante de aquellos con los que linda. Se trata de una sillería concertada y con sillares muy bien escuadrados. Las hiladas inferiores sobresalen de la línea de fachada formando un tímido retranqueo con el paño anterior, hecho éste, que delata la construcción posterior de este lienzo (**u.e. 118**).

El **parapeto (uu.ee. 122, 123, 126 y 134)** de este sector de la muralla ha sido construido a lo largo de los siglos XIX y XX. Este hecho está basado en diferentes planteamientos. En primer lugar, la argamasa rosa con la que ha sido trabada la mampostería, es idéntica a la observada en uno de los pavimentos documentados durante los trabajos de control arqueológico en el adarve, y que ha sido encuadrado en cronología reciente.

Un elemento que merece especial atención, es la **cornisa (u.e. 125)** que por su disposición recuerda a los cordones de las fortificaciones modernas aunque bien podría marcar una antigua restauración de la muralla o constituir una simple casualidad. Es reveladora la coincidencia de este elemento con la cota a la que se documentó el suelo del adarve antes referenciado, que discurre a su vez, longitudinalmente sobre la extensión de esta cornisa.

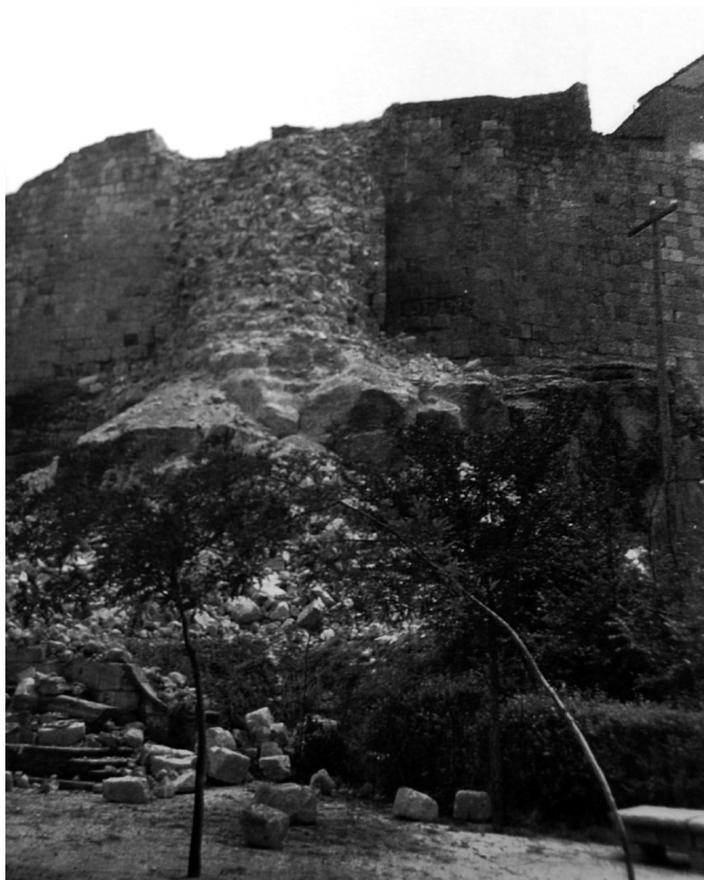
Foto 3. Cubo de Valorio derruido. Fotografía tomada en el año 1965 por Hepténer.

El aspecto del **cubo (u.e. 138)** antes de su colapso, guardaba bastante similitud con el que presenta actualmente, con la salvedad de que, en su base ostentaba más diámetro que en el resto del alzado, consecuencia, seguramente de las múltiples reparaciones que ha podido sufrir a lo largo del tiempo. El propio proyecto planteaba en la reconstrucción, la recuperación de la sillería que conformaba la estructura y analizando las fotografías arribas referenciadas, fue rehecho con el mismo número de hiladas. También estaba coronado de aspilleras, exactamente el mismo número que conserva ahora, con la curiosidad, de que los materiales que las conforman, son los que, rescatados del derrumbe, ocupan hoy su primitivo lugar.

El propio proyecto de los años 60 recoge que parte de este sector de las murallas se derrumbó por acción del agua y de los empujes de la tierra. Para la reconstrucción de éstas, se reutilizaron todos los sillares aprovechables aunque también fue necesario tallar nueva sillería, que guardara similitud con la antigua. Además, para reparar las zonas donde incluso se había perdido parte del núcleo, se usó mampostería y morteros hidráulicos, junto con anclajes de hierro para asegurar las zonas reconstruidas con el antiguo núcleo de la muralla.
