anuario  
2011  
INSTITUTO  
DE ESTUDIOS  
ZAMORANOS  
FLORIAN  
DE OCAMPO

# ACTUACIÓN ARQUEOLÓGICA EN LAS OBRAS DE EMERGENCIA DE LAS MURALLAS DE ZAMORA, TRAMO PUERTA DEL OBISPO/PEÑAS DE SANTA MARTA

Entre los meses de marzo y abril de 2011 se realizó una actuación arqueológica vinculada a las “Obras de emergencia en las murallas de Zamora (tramo de la Puerta del Obispo)”, con cargo al Instituto de Patrimonio Cultural de España de la Dirección General de Bellas Artes y Bienes Culturales del Ministerio de Cultura. Su finalidad era detener el gravísimo proceso de deterioro en el que se encontraba, debiendo de hacerse una intervención arqueológica intramuros del recinto, así como la lectura de paramentos, previamente a la “renovación” de determinados sillares y demás actuaciones arquitectónicas. Ello permitió, no sólo reconocer viejas restauraciones en este tramo amurallado, sino también identificar restos de construcciones totalmente desconocidas.

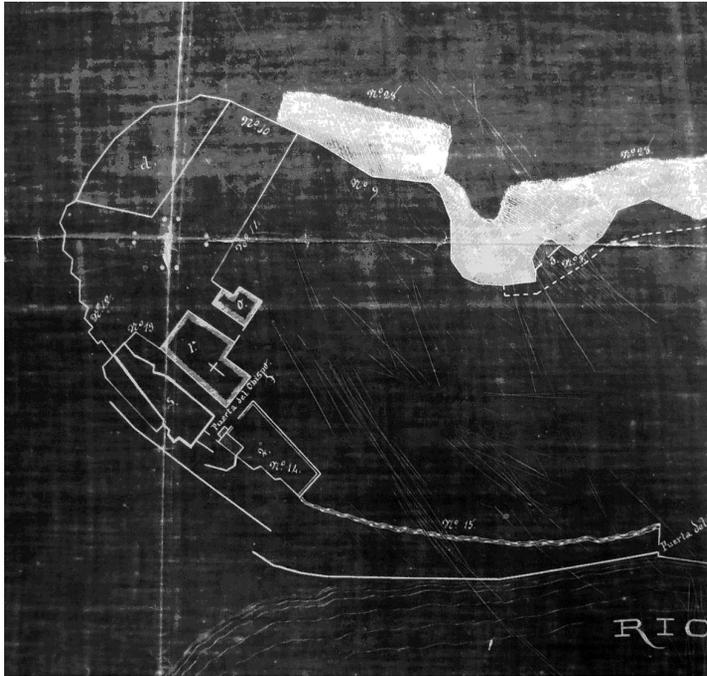
Lám. 2. Detalle del tramo de la Puerta del Obispo en el “Plano que demuestra el recinto de la plaza de Zamora y la situación de los edificios a él adosados de lo cual se hace entrega a la Hacienda Civil”, realizado por José Luna, comandante capitán de ingenieros, fechado el 26 de octubre de 1869 (AHP Za, Planos 04/02).

de la ciudad, pérdida que ya era evidente desde principios del siglo XIX (Lám. 2), durante la Guerra de la Independencia, cuando los defensores de la ciudad, ante la imposibilidad de protegerse tras las murallas, salieron al encuentro de las tropas francesas, en una acción sin duda desesperada (Gago Vaquero, 1988). Esa situación se prolongaría durante otros sesenta años sin más episodio bélico que la Guerra Carlista de 1837.

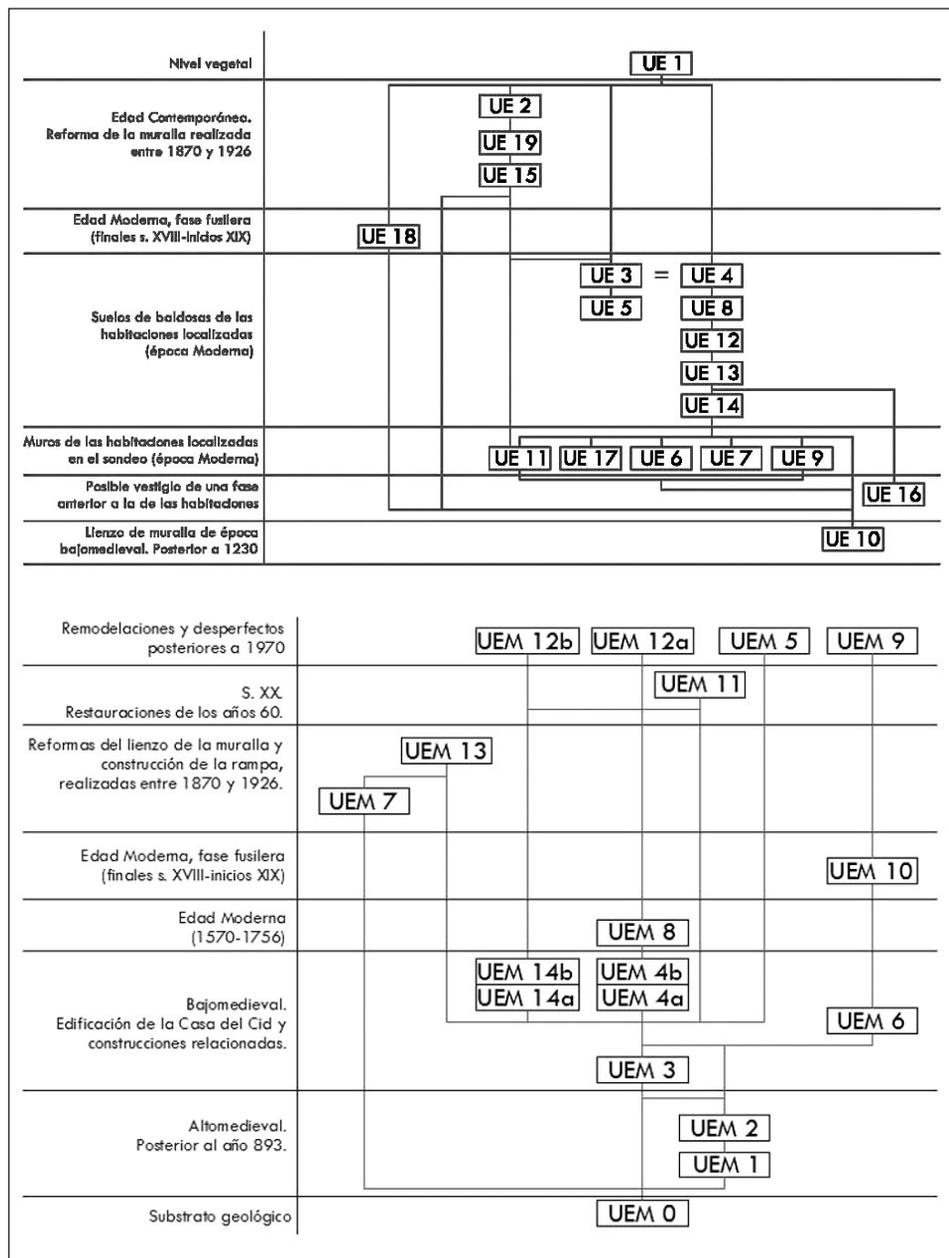
Lám. 5. Matriz estratigráfica cronológica de la excavación y de la lectura de paramentos.

*UEMs visibles en Láms. 3 y 4; UEs visibles gráficamente en Figs. 1 a 3, representadas en Lám. 5.*

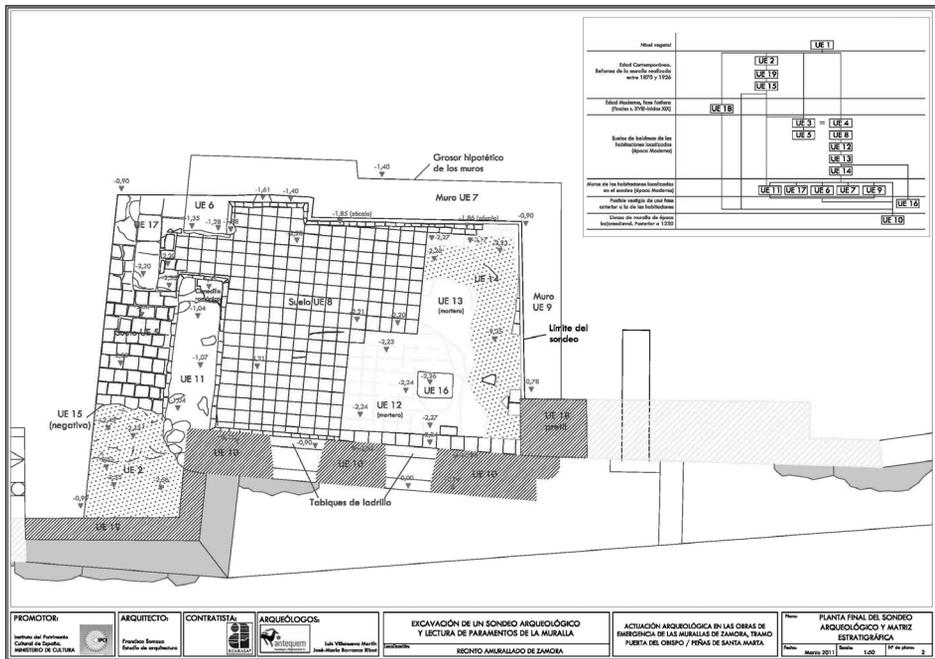
Fig. 1. Planta de la excavación.

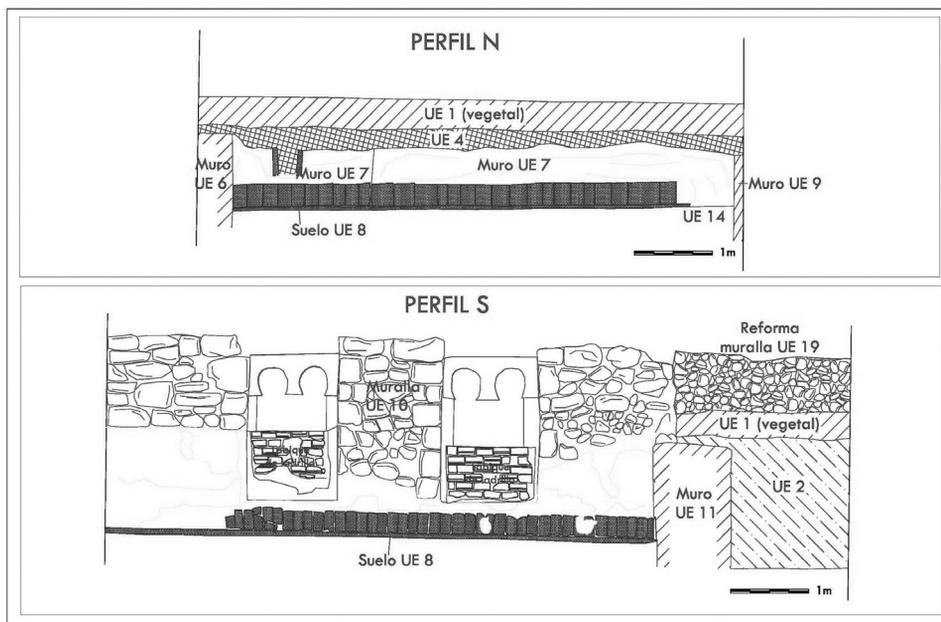
Fig. 2. Secciones N y S de la excavación.

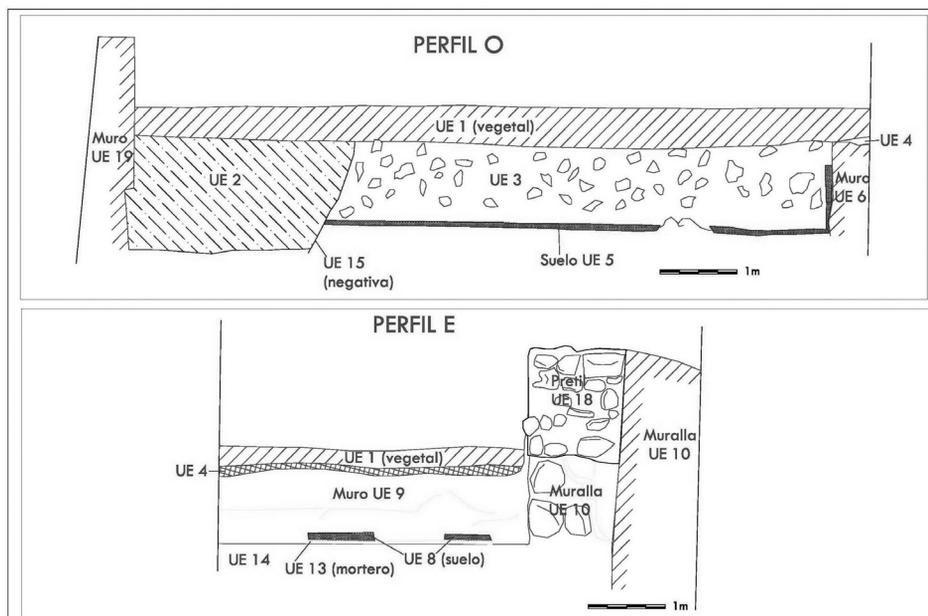
Fig. 3. Secciones E y O de la excavación.
