ARQUEOLOGÍA EN VILLALPANDO (ZAMORA) II: EXCAVACIONES EN LAS CALLES CERCAS DE SANTA MARÍA, Nº 13 Y RONDA DE SAN PEDRO, Nº 20

STRATO. GABINETE DE ESTUDIOS SOBRE PATRIMONIO HISTÓRICO Y ARQUEOLÓGICO

Dentro de la inspección arqueológica que se viene efectuando del subsuelo de la localidad de Villalpando, especial importancia tiene la investigación de los posibles vestigios del trazado de las dos líneas de muralla con que contó esta villa. Presentamos, a continuación, dos actuaciones efectuadas en el trazado de la cerca exterior, cuyos resultados arqueológicos fueron dispares.

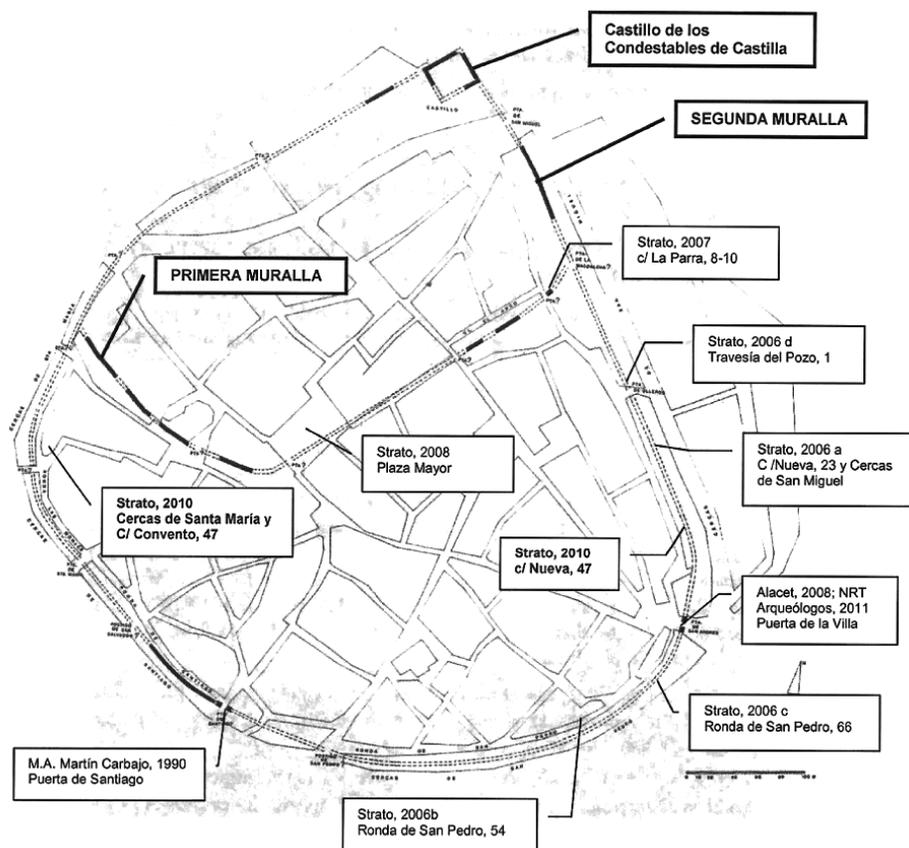
Plano de las antiguas cercas de Villalpando (extraído de Gutiérrez González, 1995: 395), en el que se señalan los trazados conservados de los dos recintos murados y del castillo, además de los lugares en que se han efectuado intervenciones arqueológicas relacionadas con su trazado.

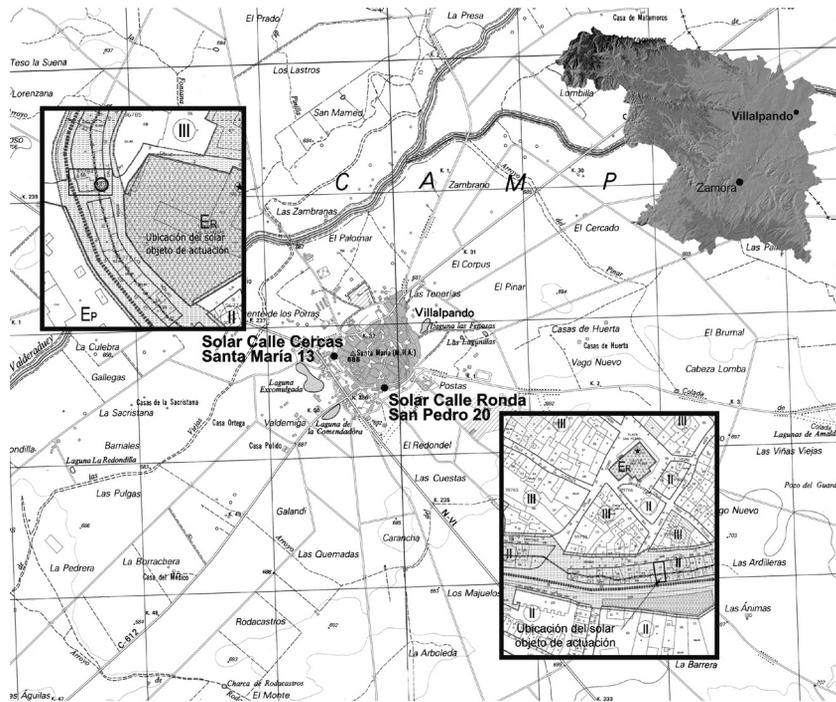
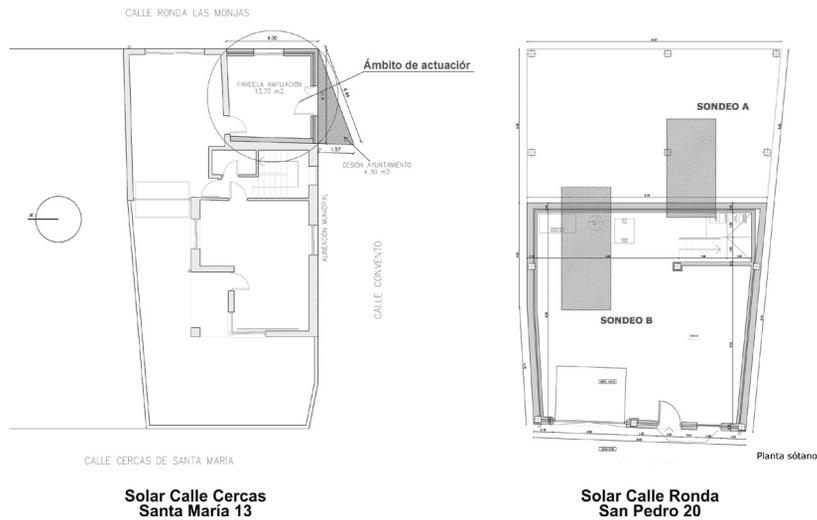
Fig. 1. Localización de los solares de estudio en el callejero de Villalpando y planta de los respectivos proyectos arquitectónicos.

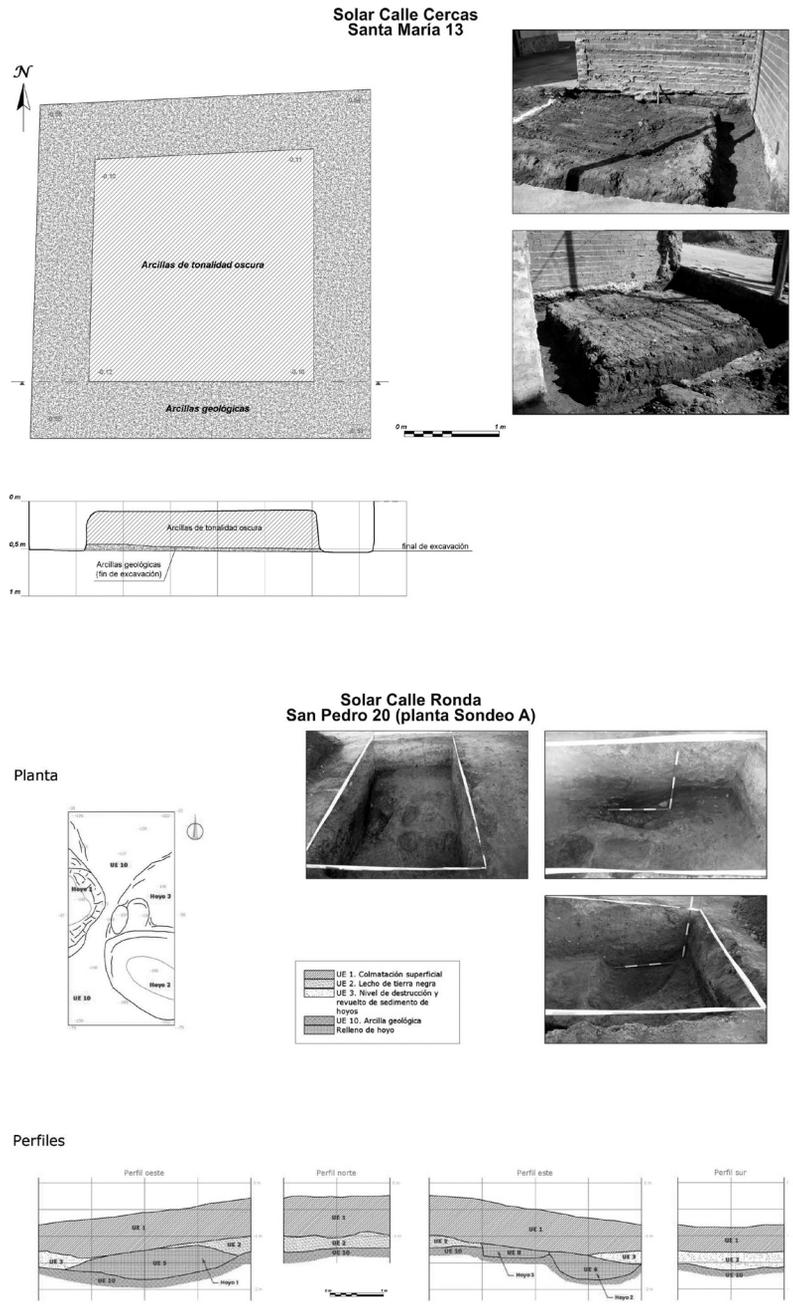
Fig. 2. Planta y perfiles de los cortes abiertos en los dos solares de Villalpando.

concretadas en una zanja corrida, de unos 60 cm de ancho medio, en los cuatro laterales de este espacio, además de un mínimo rebaje en su parte superior para la instalación de una solera de hormigón. La estratigrafía reconocida tras la apertura de estos cortes ha sido muy sencilla, observándose únicamente un nivel de arcilla de tonalidad marrón oscura y escasa compacidad, en el que aparecen abundantes materiales constructivos subactuales, con un espesor medio de 40-45 cm, directamente por encima de la arcilla ocre geológica.

En consonancia a este emplazamiento, se prescribió por la administración competente la excavación de dos sondeos arqueológicos⁴, por cuanto se localiza en pleno recorrido del segundo recinto amurallado. Las catas se dispusieron en perpendicular a ese posible trazado; el primer corte desde aproximadamente el centro del espacio de estudio hacia la calle Cercas de San Pedro y el segundo en sentido contrario, hacia la calle Ronda de San Pedro. En ambos sondeos (denominados A y B) se ha registrado un nivel superior (UU.EE. 1 y 101, respectivamente), constituido por una mezcla de tierra vegetal y escombros, que se dispone por toda la superficie del solar y que se correspondería con un estrato de colmatación superficial, donde se han ido acumulado los restos constructivos procedentes del derribo de las edificaciones preexistentes. Este estrato aparece cubriendo a otros niveles de escasa potencia y tonalidad negra, resultado de un alto grado de concentración de carbones y cenizas, que se constatan en la parte norte del sondeo A (U.E. 2) y del B (U.E. 102).

En el sondeo A se han documentado tres estructuras negativas correspondientes todas ellas a hoyos-basureros (cubetas 1, 2 y 3), que han sido excavados en el nivel geológico. No han podido ser exhumadas en su totalidad, al desarrollándose más allá de los límites del corte. Estos hoyos, de planta irregular tendente ovoide y perfil cuenquiforme, apenas conservaban una profundidad de entre 30 y 40 cm; estaban excavados en la arcilla geológica y se encontraban rellenos por abundante materia orgánica, lo que indicaría que pudieron haber sido empleados como vertederos cercanos a un espacio de habitación. Igualmente, su escasa potencia reflejaría su parcial arrasamiento a causa de la existencia de construcciones de época moderna y contemporánea, que se edificaron en este mismo ámbito afectando y seccionando a estas cubetas infrayacentes. De este modo, se reconoce en algunos casos, en la parte superior de estas oquedades, un estrato producto de la destrucción y revuelto del sedimento interior de los mismos (U.E. 3).

Continuando con los resultados de la excavación, en el sondeo B cabe señalar la documentación, en la esquina noroeste del cuadro, de una estructura negativa correspondiente a una bodega excavada tanto en los sedimentos superiores (UU. EE. 101 y 102), como en la base geológica (U.E. 103). La boca se desarrolla más allá de los límites del sondeo, por lo que no se excavó de forma completa debido a las características de la propia estructura y a la profundidad que podría alcanzar. La presencia de esta estructura coincide con las informaciones aportadas por los anteriores propietarios de este inmueble, que señalaban que en este solar existió una bodega subterránea, en la cual había un lagar destinado al prensado de uva y a la que se accedía desde la planta baja de la vivienda preexistente. Es posible que debido a la falta de uso sufriera un hundimiento, habiéndose rellenado en época contemporánea con materiales constructivos y otros vertidos varios, tal y como reflejan los materiales ahora hallados.

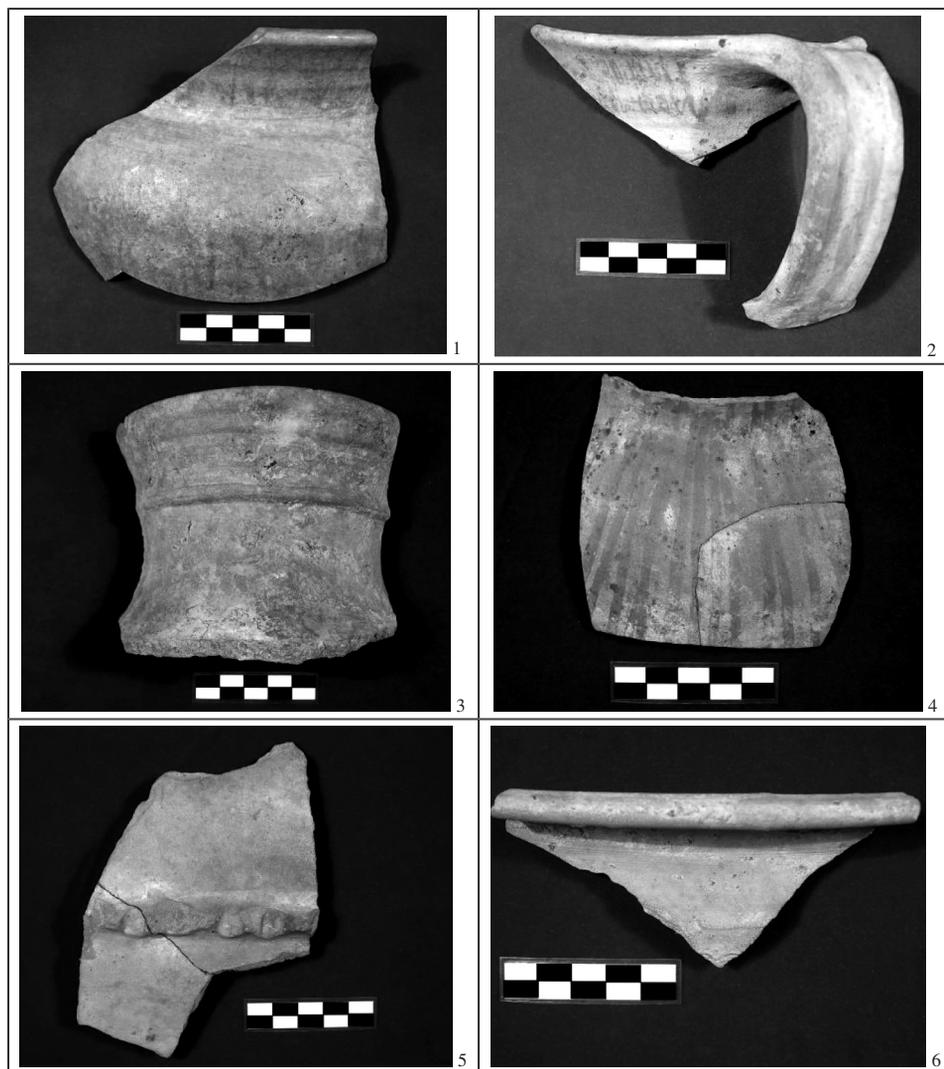
Producción cerámica de pastas sedimentarias, documentada en los hoyos del sondeo A, con formas como ollas (1), jarras (2) y cántaros (3), además de alguna decoración bruñida (4), un cordón digitado (5) o incisa (6).

Respecto a los hallazgos materiales, principalmente se trata de cerámicas elaboradas a torno, de características muy homogéneas; son recipientes técnicamente evolucionados, de cocciones oxidantes o mixtas, acabados alisados, engobados y espatulados, entre los que se reconoce la presencia de formas destinadas a la cocina (ollas, cántaros) o al servicio de mesa (jarras, escudillas), además de algunas decoraciones, fundamentalmente bruñidas, con representación mínima de ornamentaciones

incisas, acanaladas, aplicadas e impresas. Estas características permiten encuadrar este lote en momentos plenomedievales o en los compases iniciales de la Baja Edad Media, en consonancia a los estudios realizados sobre estas producciones, que se extienden abundantemente por el centro y oeste de la Meseta Norte (Benítez *et alii*, 1989: 308), si bien perduran en el tiempo hasta etapas posteriores (Gutiérrez y Benítez, 1989: 230-231). Asimismo, guardan una gran similitud con otros conjuntos vasculares hallados en solares próximos, caso del localizado en la calle Ronda de San Pedro, nº 54.

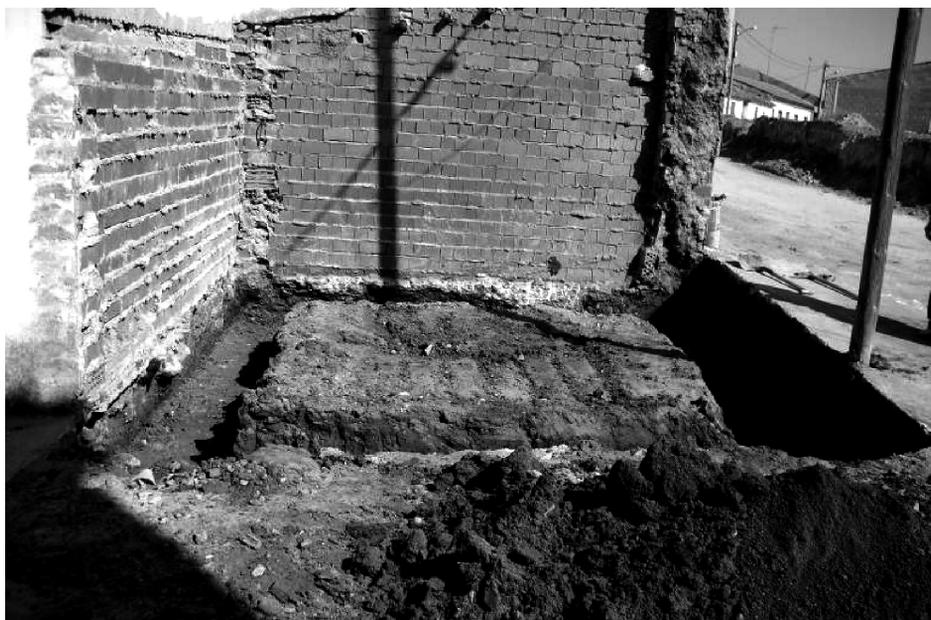
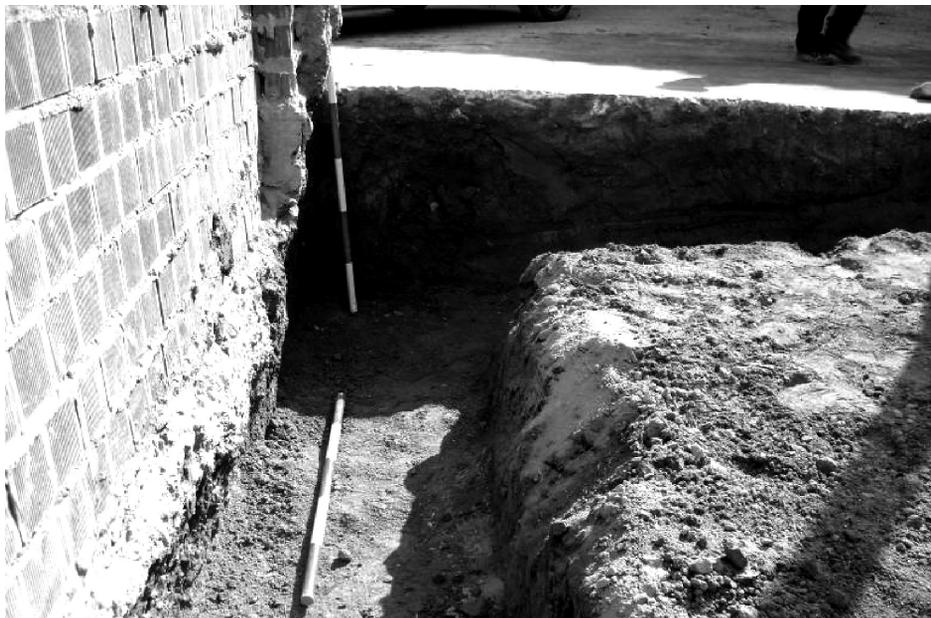
Lám. I. Actuación de control arqueológico efectuada en la calle Cercas de Santa María, nº 13, c/v c/ Convento, en Villalpando.

Los resultados obtenidos han sido nulos desde el punto de vista arqueológico, puesto que los lechos y restos detectados se adscriben a época Contemporánea, relacionados con un pequeño cobertizo, que ocupaba este solar y se adosaba a la vivienda inmediata, que según la Oficina Virtual del Catastro databa del año 1900. Tampoco se ha reconocido evidencia alguna de la muralla de la villa. A este respecto cabe reflejar la nula pendiente topográfica entre las calles Cercas de Santa María y Ronda de las Monjas (nombre que refleja la presencia inmediata del monasterio de monjas clarisas de San Antonio de Padua), lo que denota el profundo arrasamiento de la antigua construcción defensiva en este punto de la villa, aspecto que fue refrendado por los propios vecinos de la zona que no recuerdan haber conocido indicios de la cerca en este punto (frente al arrabal de San Juan), al contrario de lo que acontece en otros flancos de su trazado, como son los contornos oriental o meridional.

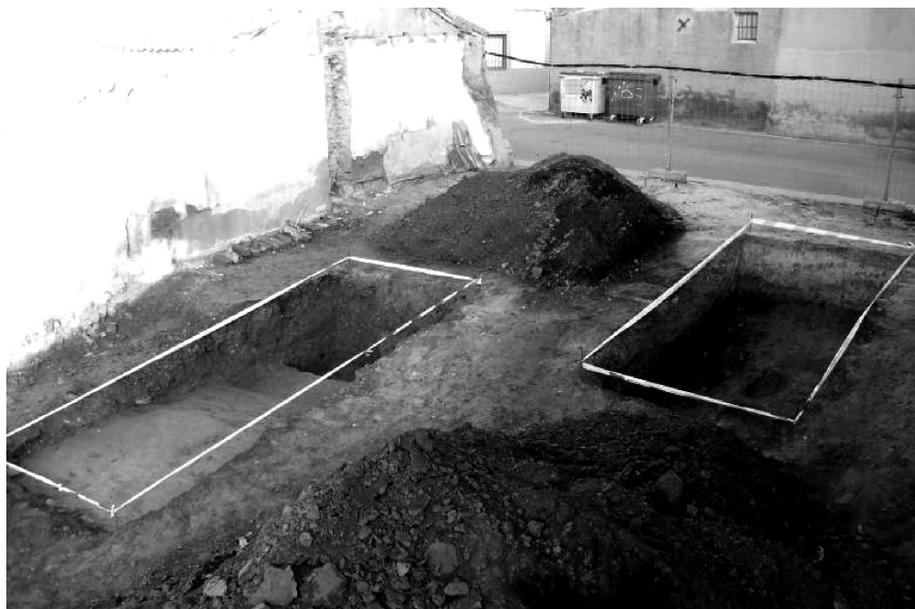
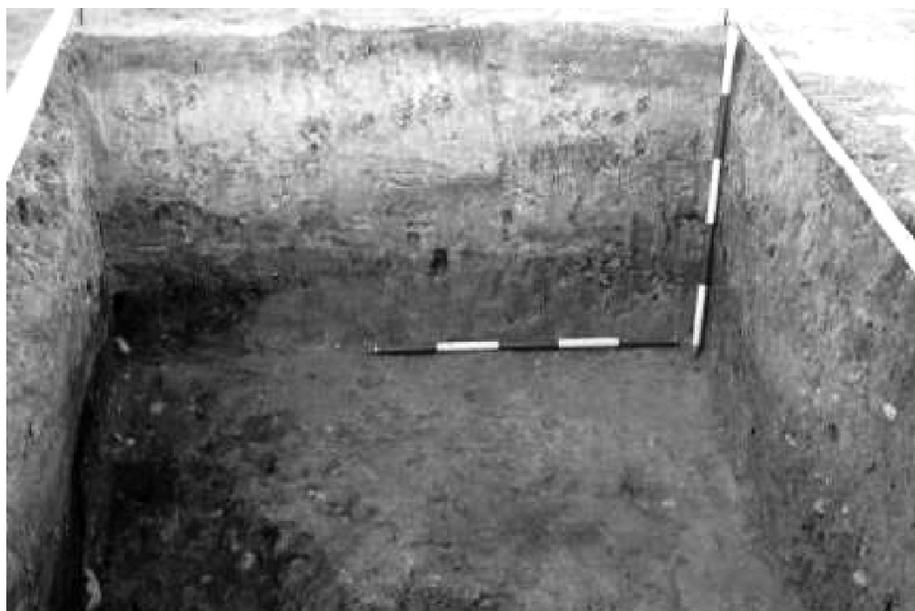
Lám. II. 1. Ubicación de los sondeos en el solar de la calle Ronda de San Pedro, nº 20; 2. Sondas A, con los diferentes hoyos excavados en la arcilla geológica.
