# TRABAJOS ARQUEOLÓGICOS EN LA 2.<sup>a</sup> FASE DE REHABILITACIÓN DE LA ERMITA DE NUESTRA SEÑORA DE LAS ANGUSTIAS, CORRALES DEL VINO (ZAMORA)

MIGUEL ÁNGEL MARTÍN CARBAJO  
ANA M.<sup>a</sup> SANDOVAL RODRÍGUEZ  
GREGORIO J. MARCOS CONTRERAS  
JESÚS CARLOS MISIEGO TEJEDA  
FRANCISCO JAVIER SANZ GARCÍA

STRATO. GABINETE DE ESTUDIOS SOBRE PATRIMONIO HISTÓRICO Y ARQUEOLÓGICO

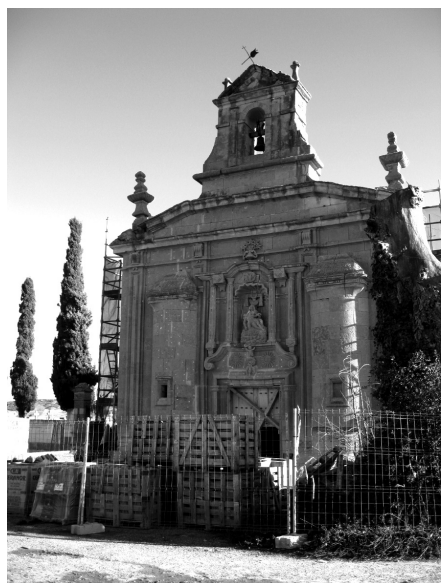
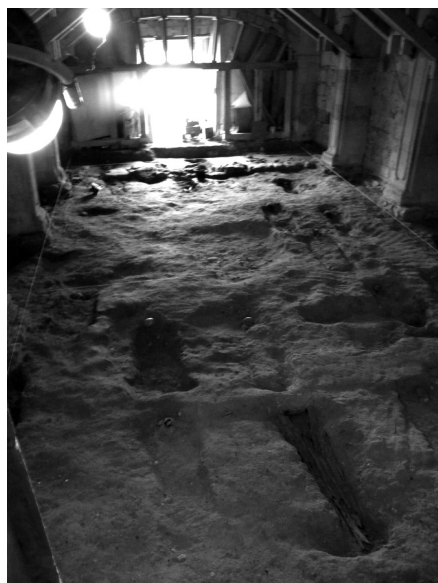
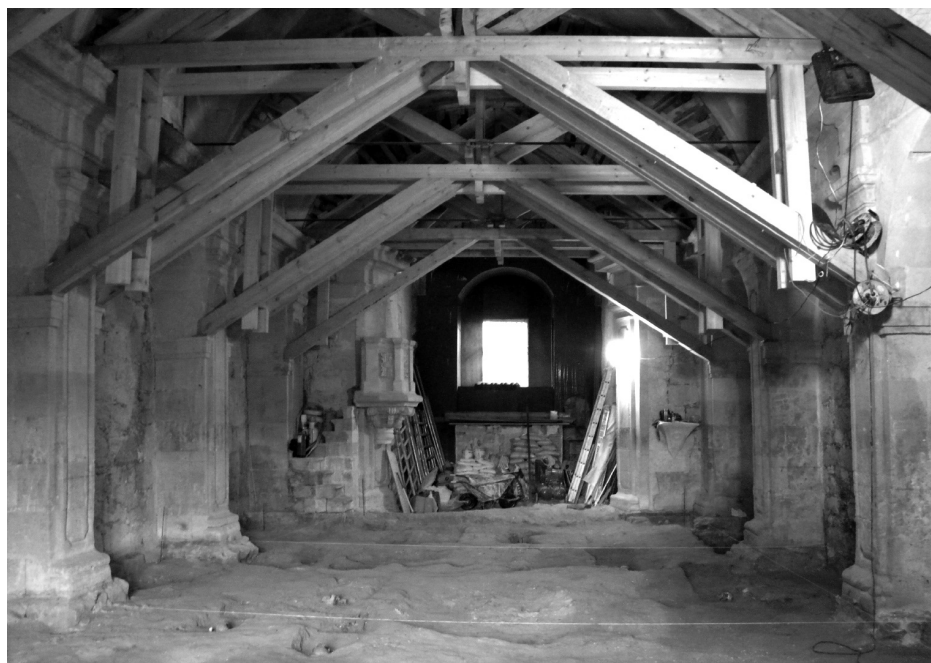
*Lám. I: 1. Vista de la ermita de Nuestra Señora de las Angustias al inicio de los trabajos; 2-3. Interior del templo tras los trabajos de excavación, donde se reconocen las estructuras de las fosas de enterramientos detectadas.*

Las tareas de control arqueológico, comenzaron en el interior del templo, concretamente con la retirada del solado preexistente, dejando todo el área en un nivel conformado por una capa de tierra arcillosa de tonos marrones muy oscuros, en cuya superficie se advertía la huella de rastreles. Esta circunstancia indicaría la existencia de un solado anterior de madera, del que no quedaban restos.

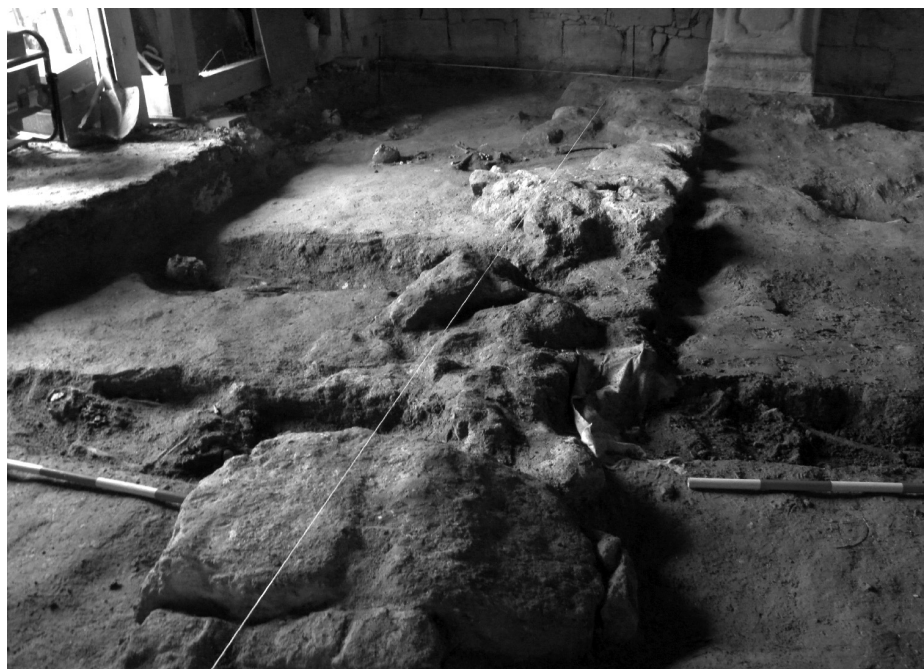
1

*Lám. II: 1. Detalle de la cimentación reconocida junto al extremo septentrional de la ermita, corresponde a la planta del antiguo edificio; 2. Enterramiento n.º 24, corta con su fosa a la antigua cimentación.*

Aparte de los restos de inhumaciones, se constataron otros elementos reseñables, como es el caso de una cimentación de gran porte en la mitad oeste de la nave. Estaba cubierta por el paquete de tierra arcillosa localizado inmediatamente bajo el último solado de la ermita, caracterizado por la gran cantidad de materiales constructivos presentes en su composición, así como por la aparición de dos monedas de bronce. Esta cimentación, hallada en el extremo occidental de la ermita, presentaba dirección norte-sur, con una anchura de 80 cm y longitud de 820 cm. Se trataba de un muro de piedra arenisca de gran tamaño, sin escuadrar, trabada con barro, que conserva tan sólo la primera hilada de su cimentación y está asentada en el nivel geológico. En su extremo sur, se apreciaba como el actual muro perimetral del templo lo ha cortado, y otro tanto ocurría en el norte. Se trata, por tanto y sin duda, de los restos de una construcción anterior desmantelada, que tras la reforma o reconstrucción de la ermita quedó sellada. Un claro signo de ello sería que los enterramientos constatados en este espacio han cortado con sus fosas parte de este muro, siendo esto claro en el caso de las tumbas 22, 23 y 27, posteriores por tanto a su construcción igualmente.

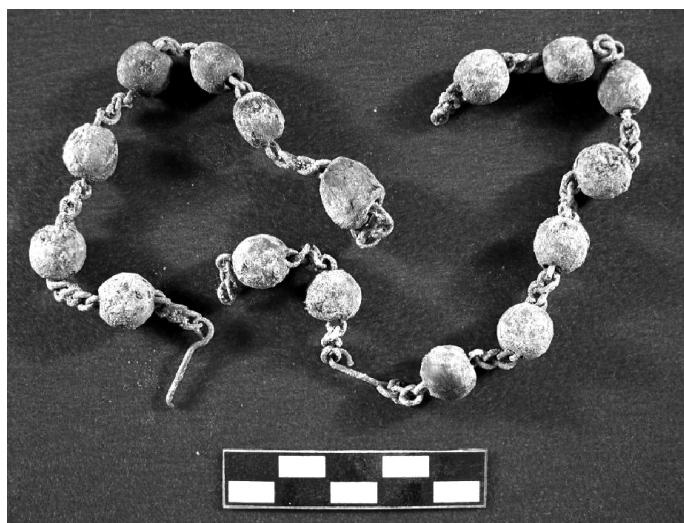
Lám. III. Rosario localizado en la tumba 11.

Junto con los elementos descritos en las líneas precedentes, cabe señalar la recuperación de un pequeño lote de materiales arqueológicos, conformado por tres monedas y un rosario, piezas que componen un conjunto heterogéneo, que refleja cronologías que se jalonan entre los siglos XVII y XIX. El rosario, procedente de la tumba 11, es el único ejemplo de ajuar documentado en esta necrópolis.
