CONTRIBUCIÓN AL PATRIMONIO DE LA MINERÍA DE HIERRO EN ASTURIAS: RECONSTRUCCIÓN DE LAS LABORES DEL GRUPO LLUMERES

J. Paulino Fernández Álvarez¹ y Alejandro García-Lengomín Pieiga²

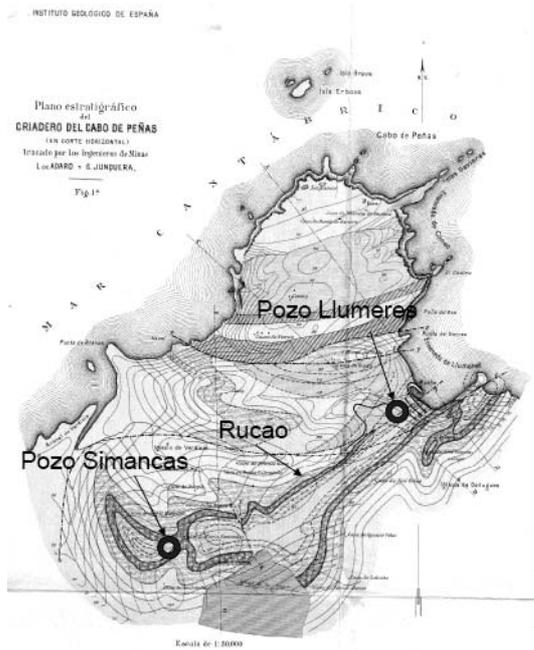
Figura 1. Obsérvese la situación de la ensenada de Llumeres en relación al Cabo Peñas. Puede verse la orientación general y extensión del paquete de capas minables sobre el cual se sitúan los grupos mineros. (Modificado de Adaro y Junquera, 1916).

El presente artículo analiza y reconstruye la estructura geométrica de las labores y los métodos de explotación empleados en el denominado grupo minero de Llumeres. Dicha explotación minera se encuentra situada en el concejo de Gozón, próximo y ligeramente al SE del Cabo de Peñas, punto más septentrional del Principado de Asturias (Fig. 1).

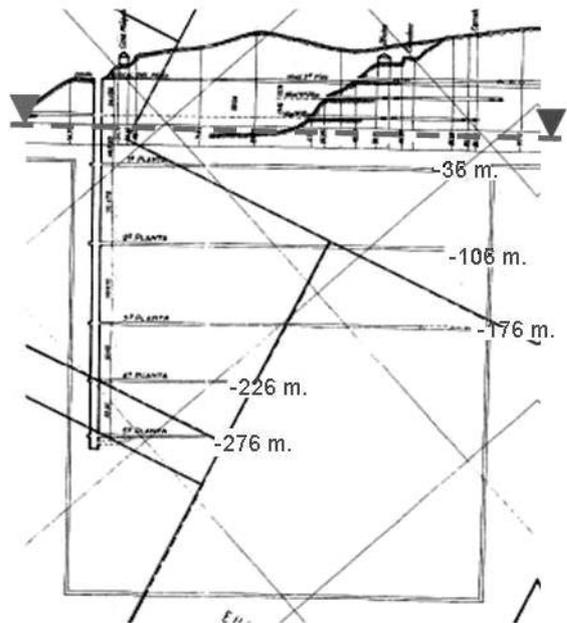
Figura 2. Esquema de las diversas plantas del Pozo Llumeres, con sus correspondientes cotas sobre el nivel del mar.

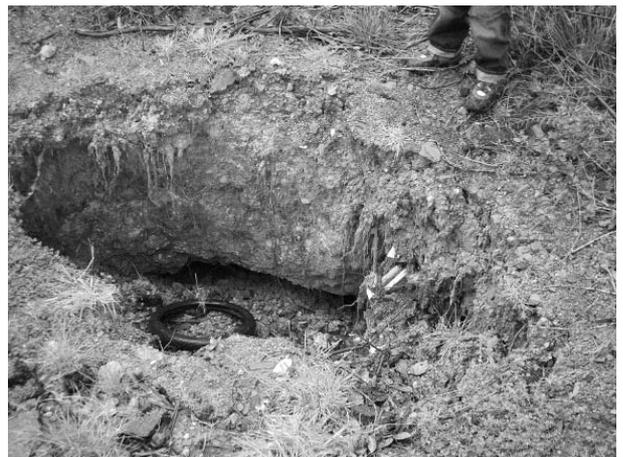
Figura 3. Foto de uno de los numerosos hundimientos que se aprecian en la superficie del terreno, encima de labores mineras.

Como consecuencia de las intensas actividades de minado en el pasado, han sido detectados recientemente casos de subsidencia en áreas muy localizadas

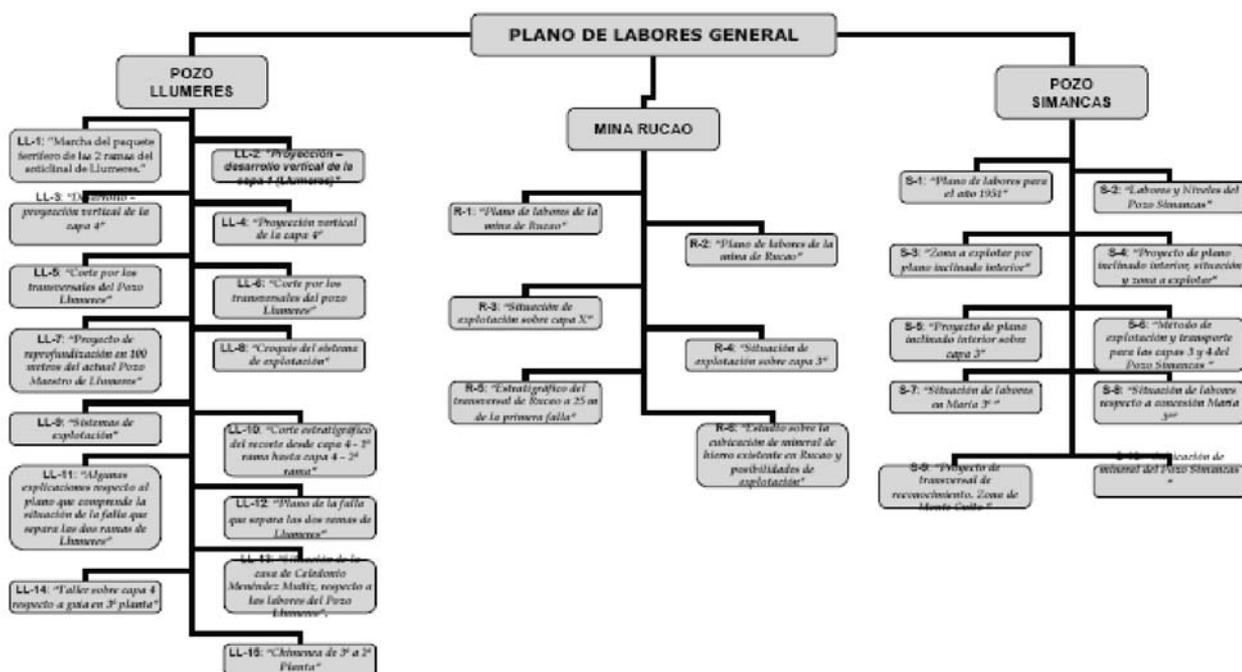
Figura 4. Organigrama de la documentación. La jerarquización está basada en los principios de escala, cronología y nivel de detalle.

Empleando como criterios de clasificación la *escala espacial*, la *cronología de realización de la tarea* y el *nivel de detalle* al que llegan los documentos, se ha logrado una clasificación documental interactiva, cuyo árbol jerárquico fundamental puede verse en la Figura 4.

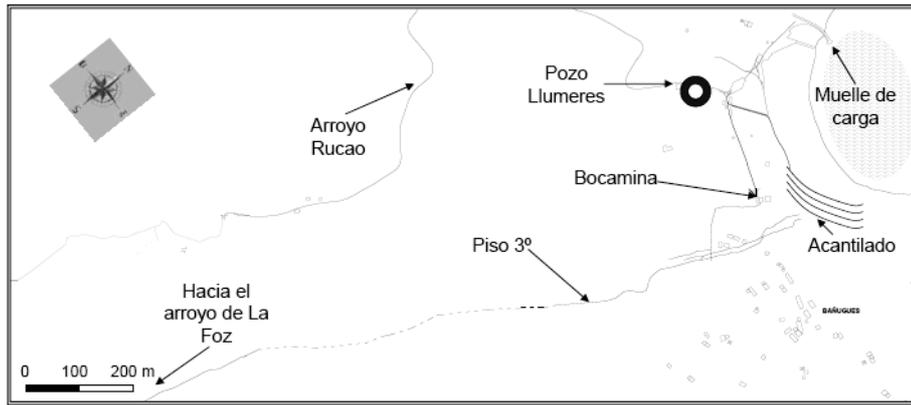
Figura 7. Labores del tercer piso de Llumeres.

El piso 3º posee la cota más elevada (42 msnm) desde la que se realizaron explotaciones en este pozo. A 30 m de la bocamina aparece la primera bifurcación. A izquierda y derecha parten sendas galerías en dirección, que siguen la rama 1ª. La galería izquierda o Norte, se prolonga hasta una superficie afectada por una falla situada a escasos metros de la bifurcación (apenas visible en la figura), mientras que la galería derecha, en dirección Sur, continúa unos 100 m para, posteriormente, recortar hacia la 2ª rama (duplicación de niveles) y continuar sobre ésta hasta el final del paquete, lo cual supone más de 1.700 m hacia el Sur, alcanzando el arroyo de la Foz. Por último, es preciso señalar que en esta 2ª rama también se guiaron dos galerías hacia el Norte que alcanzaron el acantilado (Fig. 7).

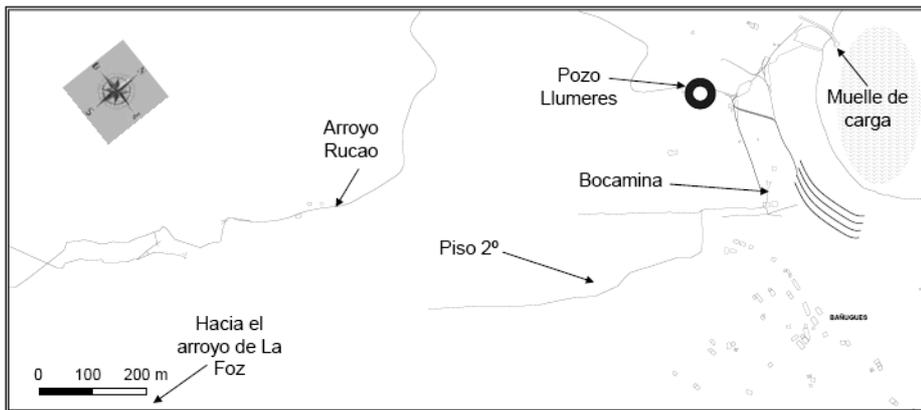
Figura 8. Labores del piso segundo.

El piso segundo, a cota 25,25 msnm sigue un esquema similar al del piso superior (véase Fig. 8). A 50 m de la bocamina se produce la primera bifurcación, con una guía en capa a la izquierda que se prolonga 70 m hacia el norte, hasta cortar a la falla referida en la descripción del tercer piso. La guía que sigue por la derecha recorre unos 130 m hacia el sur. A esa distancia

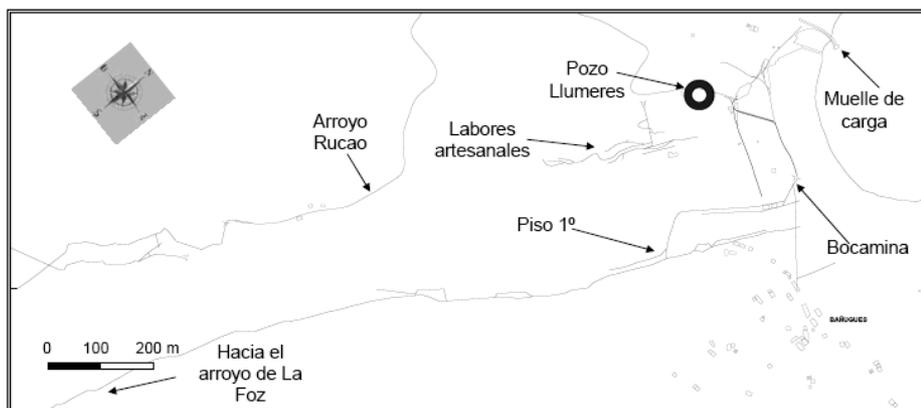
Figura 9. Labores del piso primero de Llumeres.

El piso primero, cuya cota 6,77 msnm se encontraba comunicado con la estación de carga, situada en el muelle, mediante vía férrea, así como con el edificio de la maquinaria de extracción. Las labores de este primer piso son bastante extensas. El texto que sigue hace referencia a la Figura 9. Existe una guía en capa que, avanzando hacia el sur, alcanza el final del paquete ferrífero. Apenas traspasada la entrada de su bocamina existe una bifurcación de la galería. Por el lado izquierdo parte un transversal de unos 250 m de longitud en dirección SE que corta al paquete de capas

perpendicularmente al eje del pliegue. Por el lado derecho se accede a la mayor parte de las labores realizadas desde esta cota. Éstas comienzan con una guía en capa que sigue la rama 1ª de Llumeres. Unos 230 m más al sur se realizó un recorte para alcanzar la rama 2ª, sobre la que se dio una guía en capa que se prolonga hasta el final del paquete ferrífero cerca del arroyo de La Foz. A unos 900 m de la bocamina, hacia el sur y desde la segunda rama, se realizó un plano inclinado que conecta con las labores de la primera planta del pozo a una cota de 36 m bajo el nivel del mar.

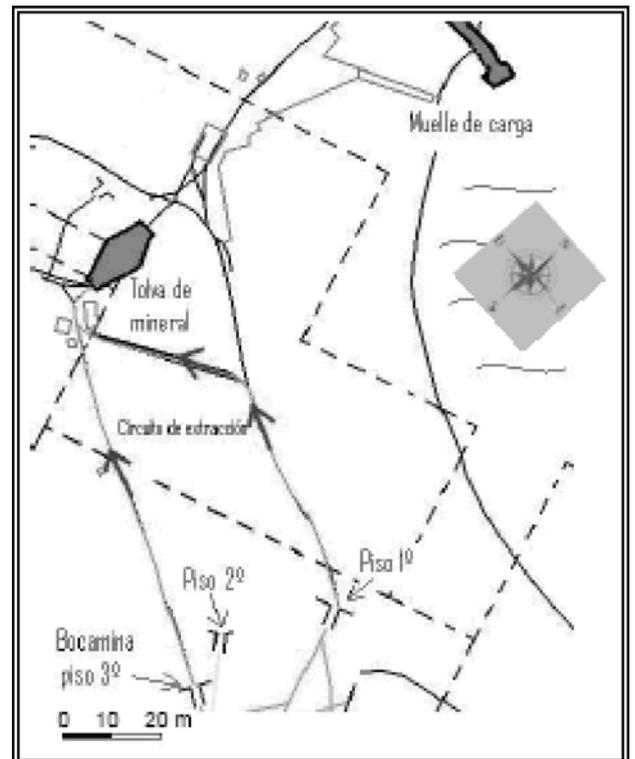
Figura 10. Circuito exterior de Llumeres. Conexión entre los diferentes pisos, la tolva de mineral y el muelle de carga

La conexión exterior de los tres pisos descritos queda representada en la Figura 10.

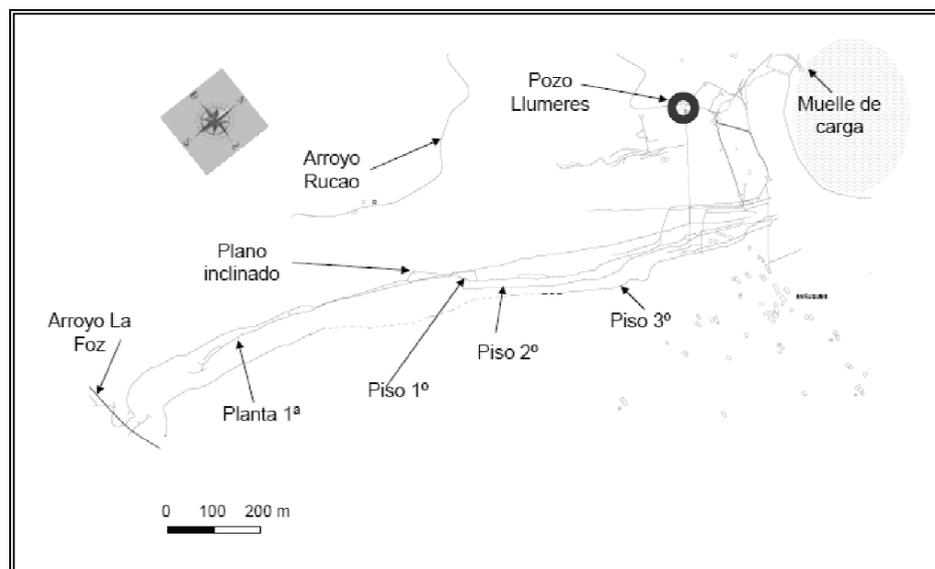
Figura 11. Labores de primera planta junto con las de los tres pisos superiores.

La *primera planta* se dio a partir de unos transversales que arrancan en la propia caña del pozo, a 80 m bajo la superficie. Todos estos transversales siguen la dirección NW-SE, casi perpendiculares a la marcha del paquete, hasta cortar los niveles productivos de Llumeres. Desde esta primera planta las galerías siguen la primera rama durante unos 1.300 m, en dirección sur, hasta una falla, donde se atesteraron todos los talleres de las diversas plantas. Dicha falla delimitó la explotación por el sur.

Desde el transversal general hacia el Norte también se dio una guía de unos 150 m, hasta el acantilado de la playa de Llumeres. Esta planta se comunica con el piso primero, inmediatamente por encima de ésta, mediante un plano inclinado que salva un desnivel de 45 m con una pendiente del 50%. Dentro del esquema general de la mina se puede decir que las otras plantas tienen una configuración similar a la de la primera.

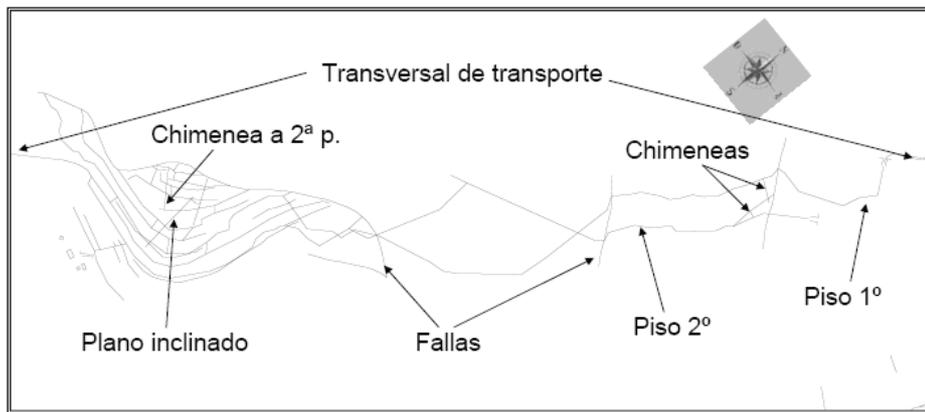
Figura 12. Labores de Rucao. A la derecha de la fotografía están las bocaminas de entrada a los dos pisos. Por el primero llega el ferrocarril que une esta explotación con el muelle de Llumeres.

El primer piso tiene una cota de 61,50 msnm. El mineral era transportado por una vía férrea hasta el muelle de carga situado en Llumeres. Parte de la vía discurre por el interior, a lo largo de denominado *transversal de transporte*, que en realidad es una galería en capa, desde las labores de Rucao hasta la bocamina del primer piso cerca del nacimiento del arroyo de Rucao.

El segundo piso tiene su bocamina un poco más al sur que la del primero y a una cota de 82 msnm. Ésta es la galería, y sus talleres de explotación, son los más superficiales de esta mina.

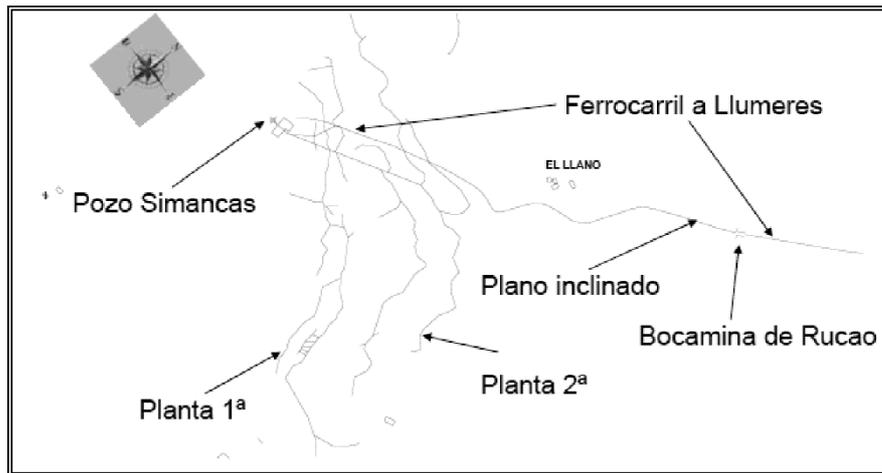
Figura 13. Plano de labores del Pozo Simancas. Posee dos plantas y está comunicado con Rucao mediante una vía férrea.

Este pozo explotaba el final de la denominada rama de Rucao del paquete ferrífero que explotaban estas minas. Se localiza al SW de la Mina Rucao y se comunicaba con ésta mediante el transversal de transporte, mediante ferrocarril. Por él se llevaba el

mineral de Simancas hasta el muelle de carga en Llumeres. La primera parte, saliendo de Simancas era una vía férrea convencional, excavada en trinchera, de unos 500 m, para luego salvar el desnivel existente mediante un plano inclinado de 110 m, que terminaba en la bocamina que daba acceso a la galería de transporte de Rucao, de unos 1.490 m, atravesando la explotación, para terminar el recorrido por una trinchera de 1.800 m que unía la bocamina de primer piso de Rucao con las instalaciones de clasificación ubicadas cerca del muelle de Llumeres.

El poco tiempo que permaneció abierto este pozo es la razón por la cual no se profundizó mucho. Solo consta de dos plantas; la primera a una cota de 69 m y la segunda a 29 m, ambas sobre el nivel del mar, con varios niveles entre ellas, desde los que se accede a las capas explotadas. En algunas zonas se llega a contar hasta

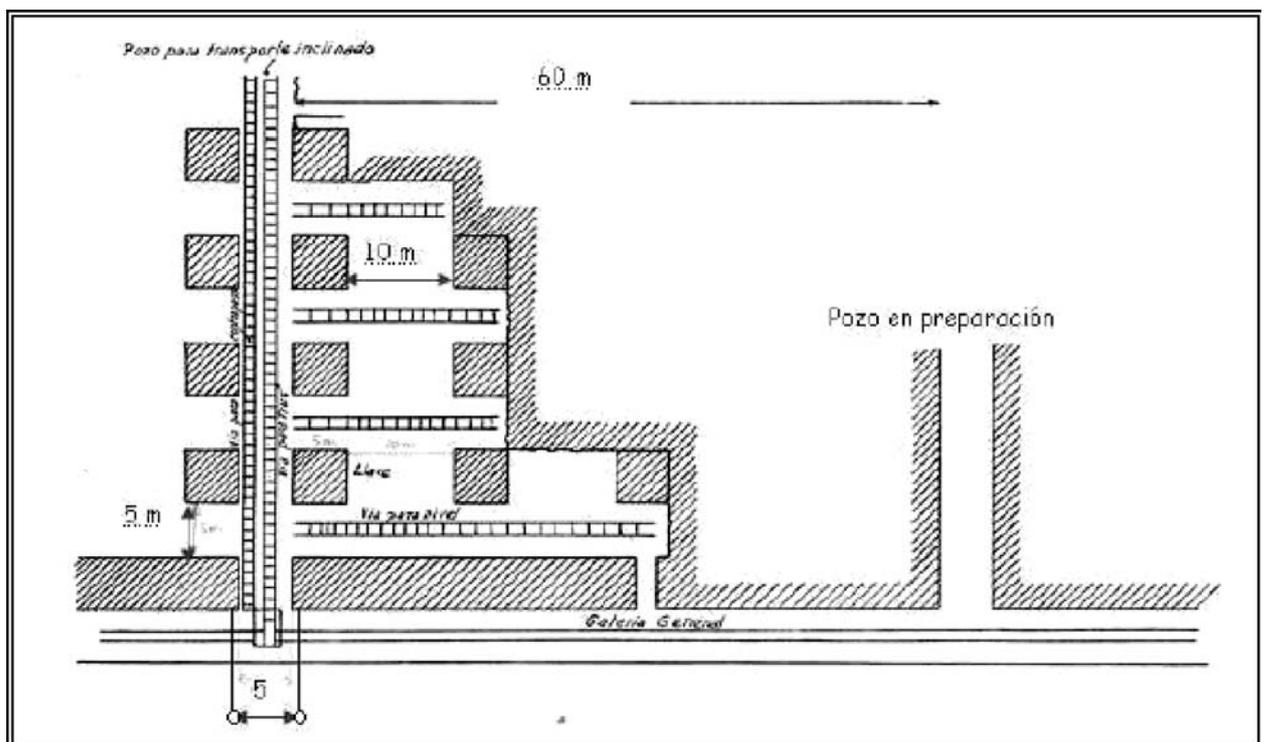
Figura 14. Esquema de un taller de explotación en el Pozo Simancas. La poca inclinación de las capas permitía instalar vía férrea en los pozos de transporte.

El método de explotación estaba condicionado por la inclinación de las capas (15º-20º). Los talleres se preparaban de la siguiente manera. Desde la galería general, guiada en capa, se daba un pozo inclinado, formando 90º con la propia galería general. El pozo tenía un ancho de 5 m, de manera que en él cupiese una doble vía férrea: una para los vagones de transporte y otra para el contrapeso. Una vez realizado el pozo se comenzaba el avance de distintos niveles, paralelos a la galería general, en los que también se instalaba vía, para facilitar el transporte. Dichos niveles también tenían 5 m de ancho. Entre niveles contiguos dejaban unas llaves de 5 por 5 m a modo de pilares, separados entre sí 10 m en el sentido de avance del nivel. Se procuraba llevar más avanzados los niveles inferiores.

El tamaño de dichos talleres estaba delimitado por la distancia entre pozos inclinados de transporte, que normalmente rondaba los 60 m.
