### 3. CONSERVACIÓN DE LOS BIENES ARQUEOLÓGICOS

## La experiencia en conservación preventiva del Conjunto Arqueológico de Cástulo

EXPERIENCE WITH REGARDS TO THE PREVENTIVE PRESERVATION OF THE  
ARCHAEOLOGICAL ENSEMBLE OF CÁSTULO.

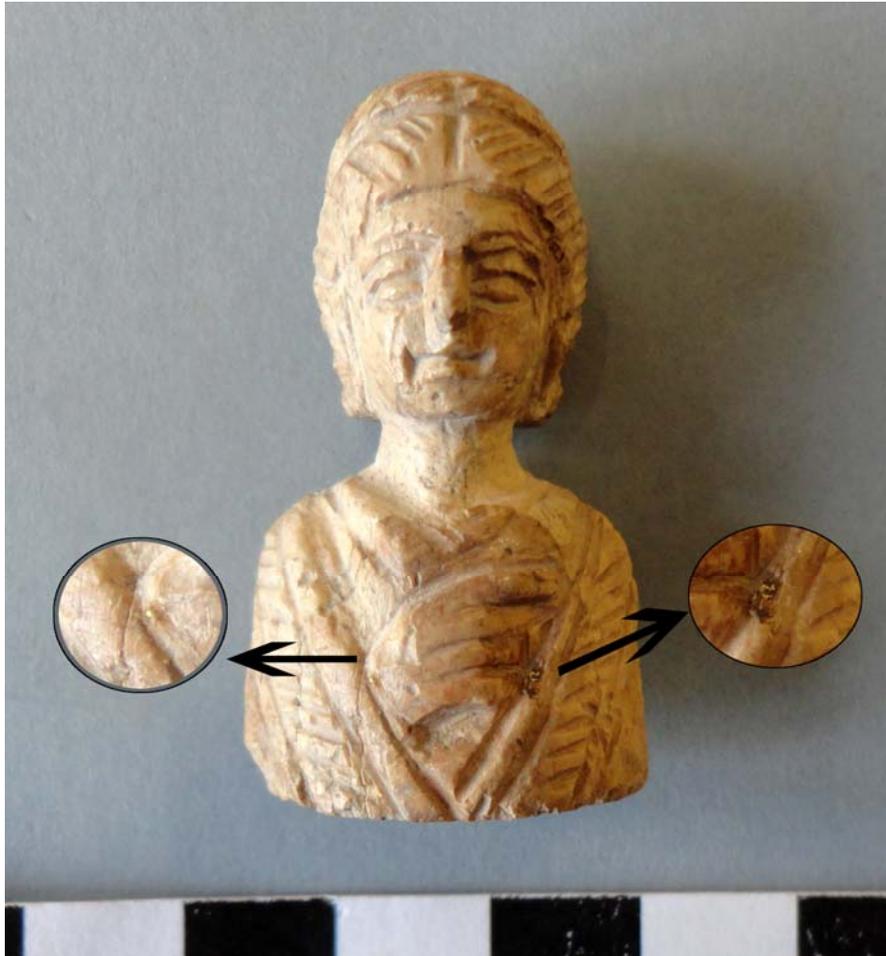
Lám. 9: Limpieza y consolidación de figura femenina en marfil y oro (estado final).

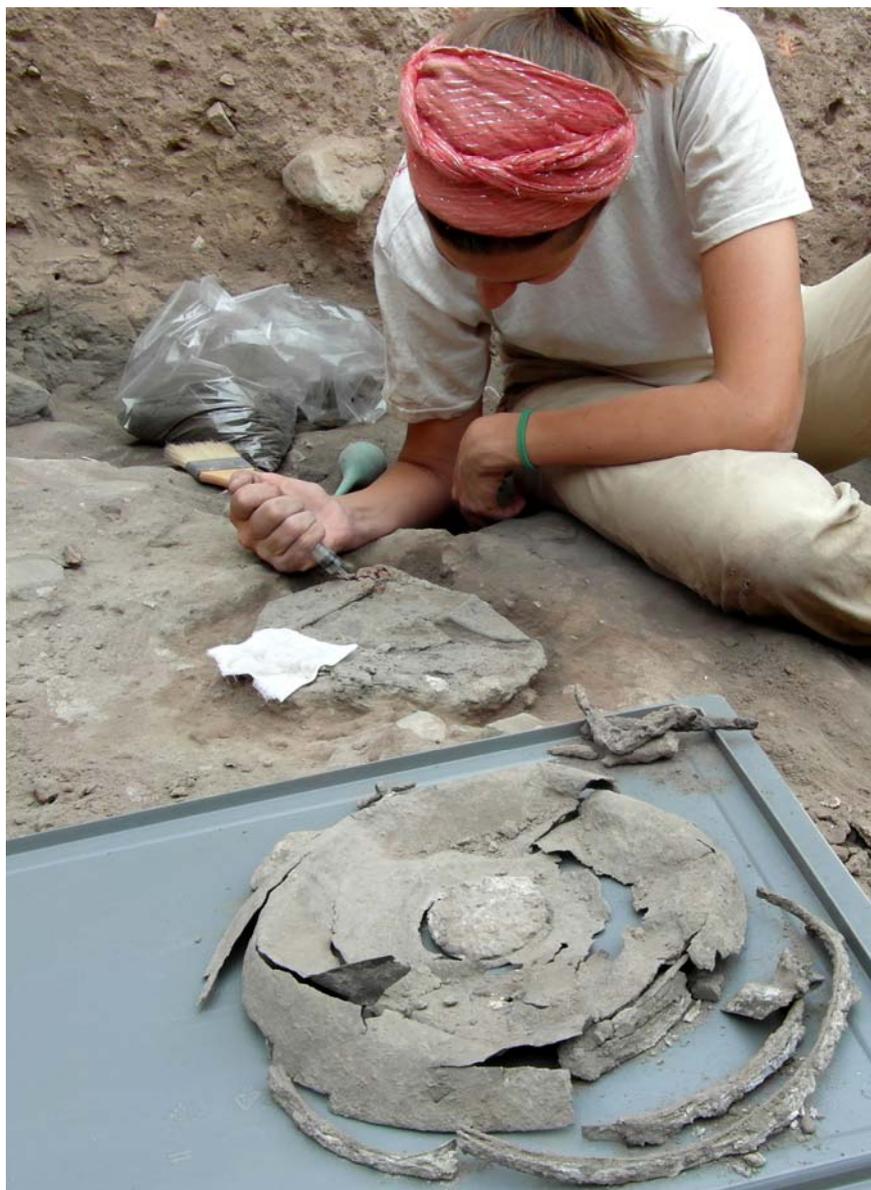
Lám. 10: Fijación puntual y extracción de un caldero de bronce.

- e) Fijaciones puntuales y extracciones: En algunos casos, a determinados materiales se les han tenido que practicar fijaciones puntuales a base de resina acrílica y engasado, incluso antes de ser excavados (ver lám. 10), ya que su resistencia mecánica no era suficiente para ser extraídos con seguridad. Estas fijaciones se han aplicado sobre ciertos objetos que se encontraban en un estado de conservación crítico.

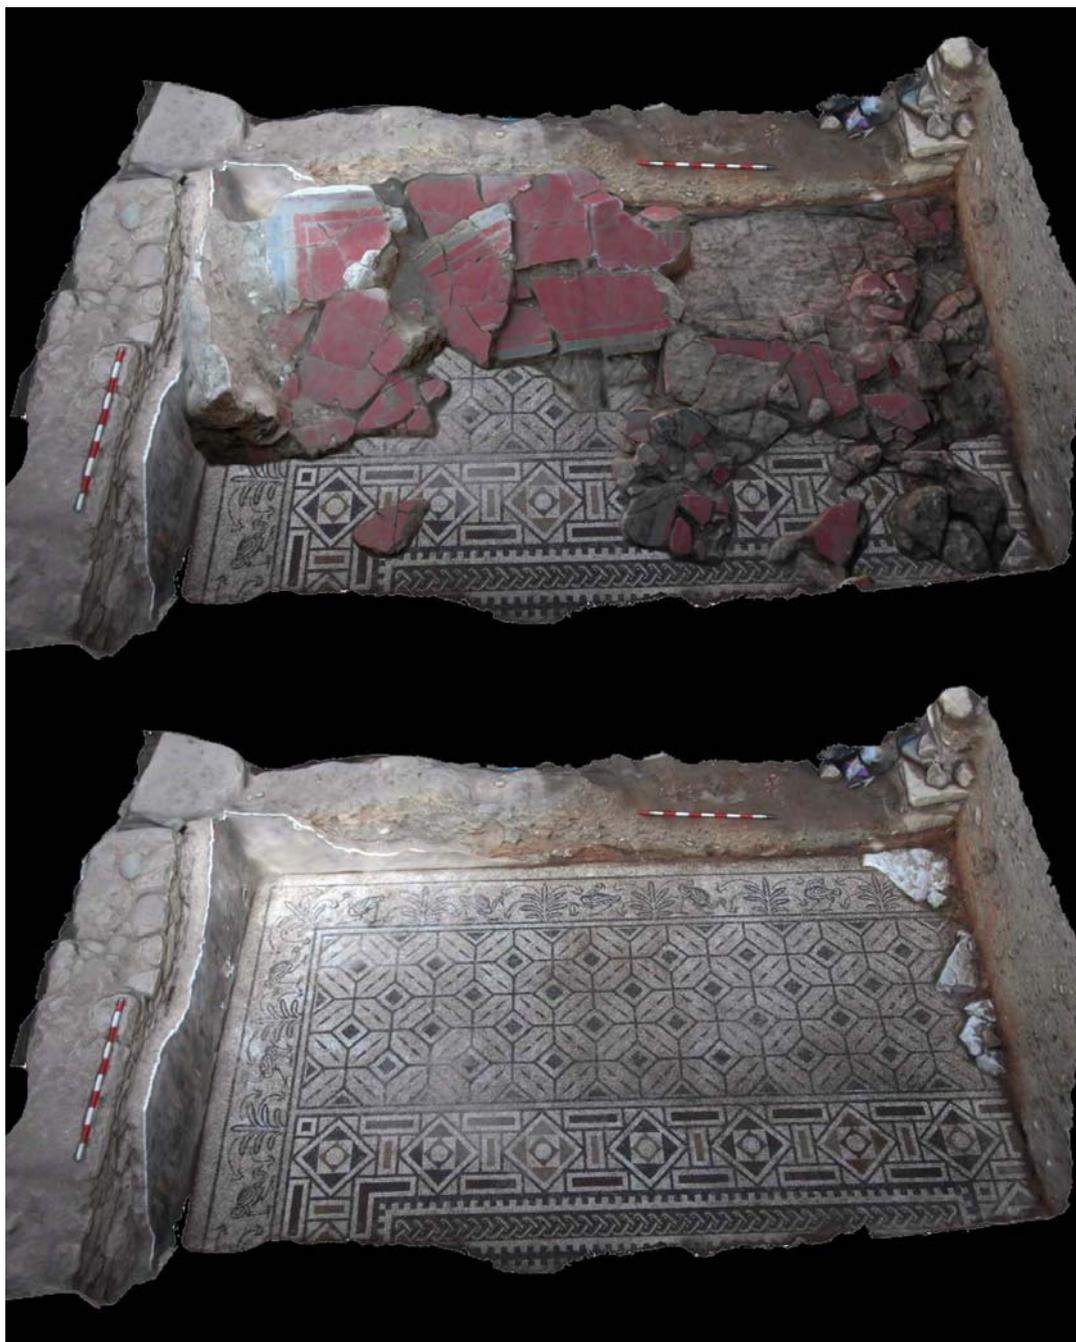
El conjunto de pintura mural documentado durante las campañas de excavación 2011-2012 ha sido excepcional, tanto por su calidad como por su estado de conservación. Los restos de pintura conservada *in situ* se localizan en todas las salas que conforman el edificio, ocupando siempre el área correspondiente a los zócalos de los muros. Por el contrario, la pintura procedente de la parte alta de los muros se ha recogido fragmentada, formando parte del estrato arqueológico producido por el derrumbe del edificio (ver lám. 11). La parte conservada

Lám. 11: Sala del mosaico de los Amores, antes y después de la extracción de la pintura mural.

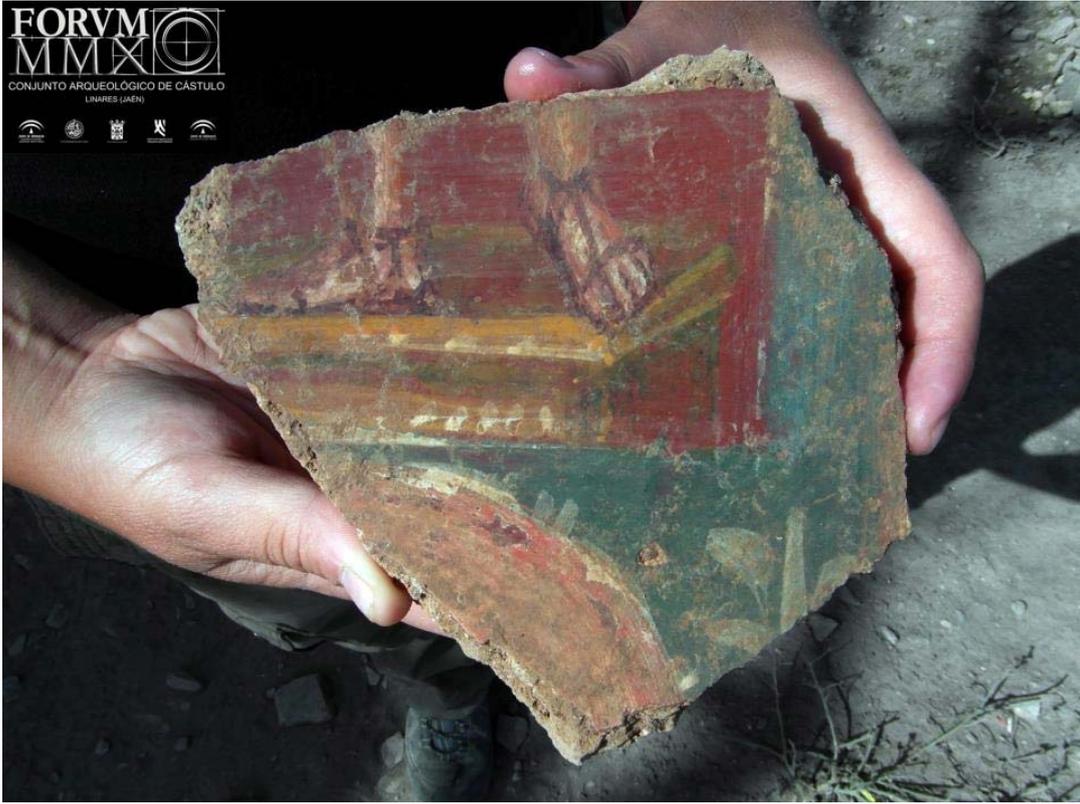
El agente de la humedad es el peor enemigo de la pintura mural, por lo que la mayoría de los estucos documentados presentaban un soporte muy disgregado, además de grandes grietas, fisuras y pérdida de material, tanto del soporte como de la capa pictórica, justificado por la propia caída de la pared. La capa pictórica se encuentra cubierta de suciedad, compuesta por restos arcillosos y calcáreos, así como algunas abrasiones y piquetazos producidas durante la excavación y, en el caso de la pintura mural que permanece *in situ*, se observan velos blanquecinos en toda su superficie, lo cual supone un problema de sales insolubles o carbonatos que afectan a la visión en conjunto de la pintura.

Lám. 12: Fragmento de pintura mural figurado.

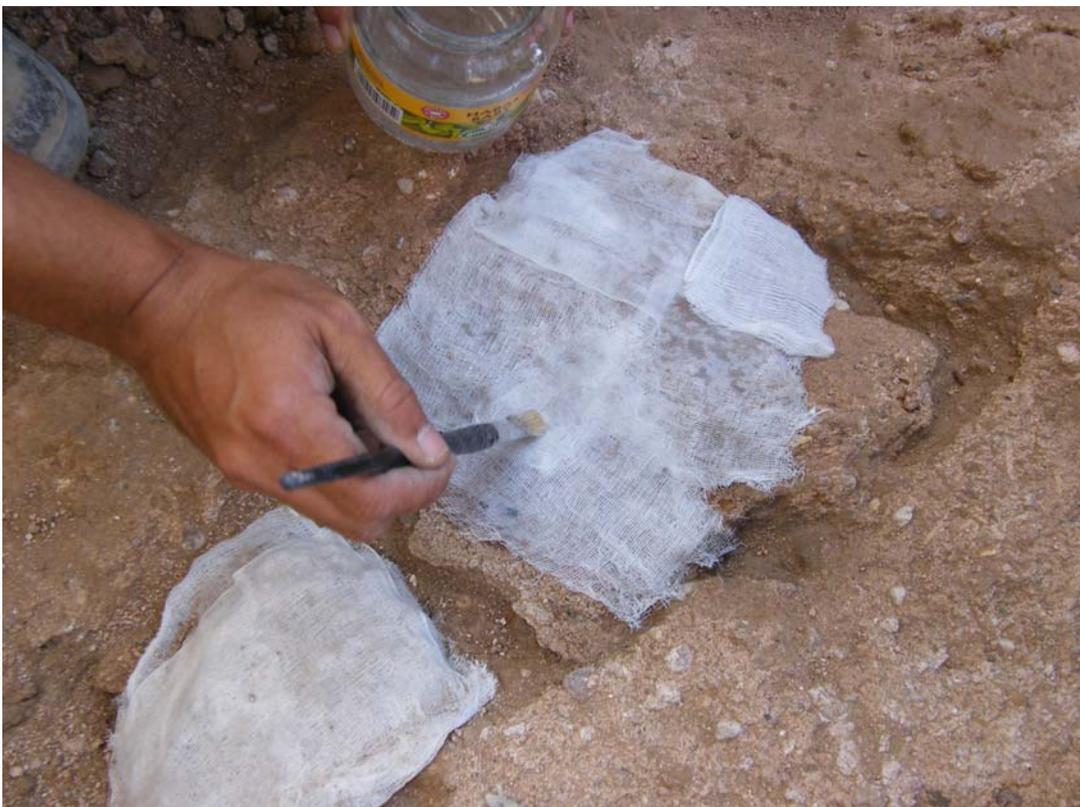
Lám. 13: Engasado y extracción en bloque de los fragmentos de pintura mural caídos.

En el caso de los estucos hallados por el reverso, se procedió a consolidar el mortero con resina acrílica (Acril 33), en bajas concentraciones, asegurando con ello una buena penetración y que no se saturase la superficie; incluso en algunos casos se ha rebajado la capa de mortero ya que era demasiado gruesa para que penetrara el fijativo adecuadamente (ver lám. 13).

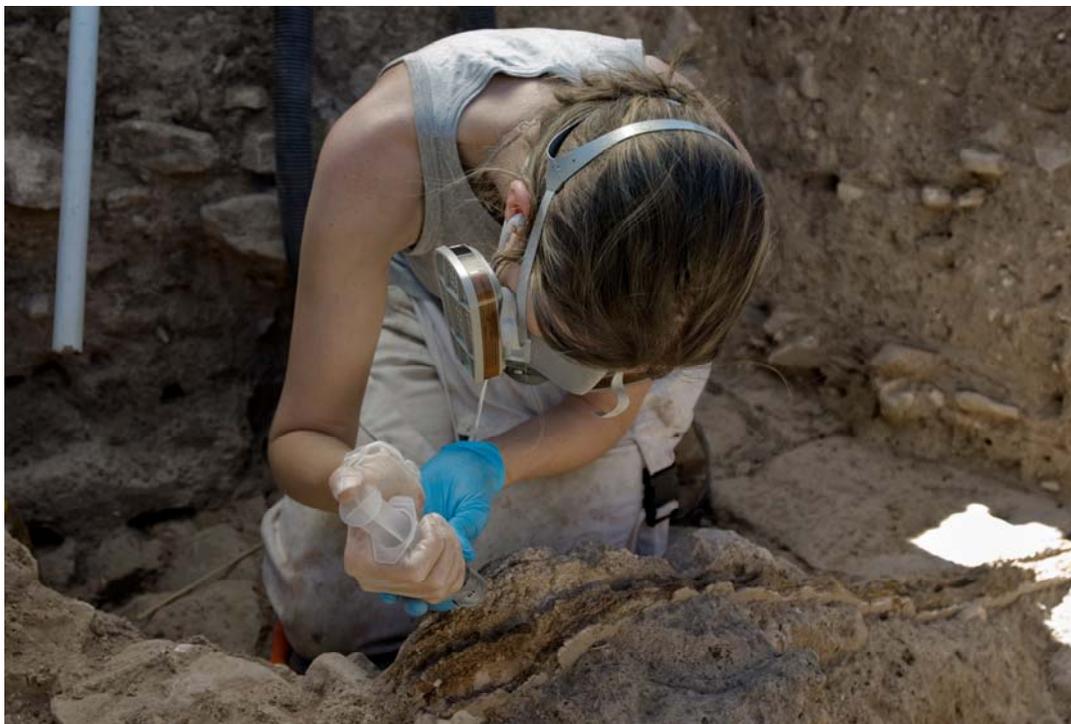
Lám. 14: Consolidación por inyección de la pintura mural *in situ*.

Previo a este tratamiento es necesario localizar bolsas o disgregación del material. Este tipo de alteraciones pueden ser visibles a simple vista ya que se aprecian panzas o deformaciones en la superficie mural, o pueden ser -en ocasiones- invisibles, por lo que se pueden detectar por el sonido al dar pequeños golpecitos al muro. Por norma general es difícil devolver estas capas de pintura mural a su sitio; por ello, si no afecta visualmente, se tiende a consolidarlas interiormente.

Para llevar a cabo el proceso, en primer lugar eliminamos los restos de tierra y polvo y posteriormente por las fisuras -o incluso por pequeños agujeros hechos por nosotros mismos- se inyecta agua y alcohol para facilitar la penetración. Por último, se inyecta la resina acrílica, bien por goteo o por medio de “bebederos”, de manera que sea el propio muro el que absorba progresivamente el consolidante que necesita. En algunos casos en que la bolsa era muy grande, se le ha tenido que añadir carga de PLM a la resina acrílica, de manera que este nuevo mortero ocupará ese espacio vacío, volviendo a unir los estratos. En otros casos en que el soporte interno estaba muy disgregado se ha tenido que engasar un fragmento de pintura mural, se ha levantado y posteriormente, tras limpiar la zona, se ha devuelto a su sitio con mortero artificial fabricado *ex professo*.

Los bordes de todos los estucos que permanecen *in situ* se han sellado a base de PLM con resina acrílica o mortero. También se han sellado las fisuras y las grietas para evitar así la penetración de agua.

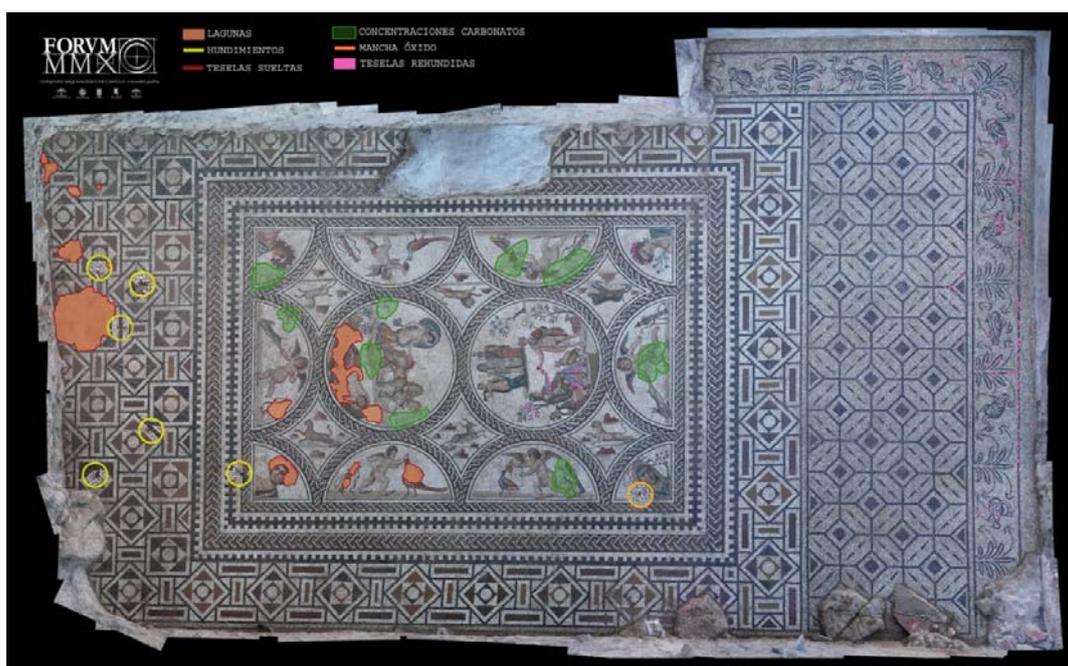
Lám. 15: Mapa de patologías del mosaico de los Amores.

El estado de conservación del mosaico de “los amores” es excepcional (ver lám. 15), no presentando alteraciones provocadas por el uso, tales como desgastes, reparaciones caseras, calcinación de teselas, etc. por lo que se afianza nuestra hipótesis de que este edificio apenas fue utilizado. Tampoco, por lo general, presenta falta de adherencia y consistencia entre los diferentes estratos, salvo en pequeñas zonas muy localizadas. Sí presenta algunas zonas de teselas hundidas o teselas sueltas que se han fijado durante su excavación con resina acrílica, así como lagunas localizadas en el centro/sur de la habitación sobre las cuales rápidamente se intervino ya que la *opus tessellatum* funcionan como un dominó y la pérdida de una de ellas

conlleva la pérdida de las teselas circundantes. Los bordes de las lagunas y pequeños agujeros se sellaron provisionalmente con un mortero de restauración (PLM).

Antes de la reintegración se ha eliminado el PLM de fijación de bordes. Las lagunas se han reintegrado con un mortero de tonalidad neutra, colocado a bajo nivel de manera que no distorsione la visión de conjunto del mosaico, quedando así la laguna como un fondo, no como una figura en sí misma.

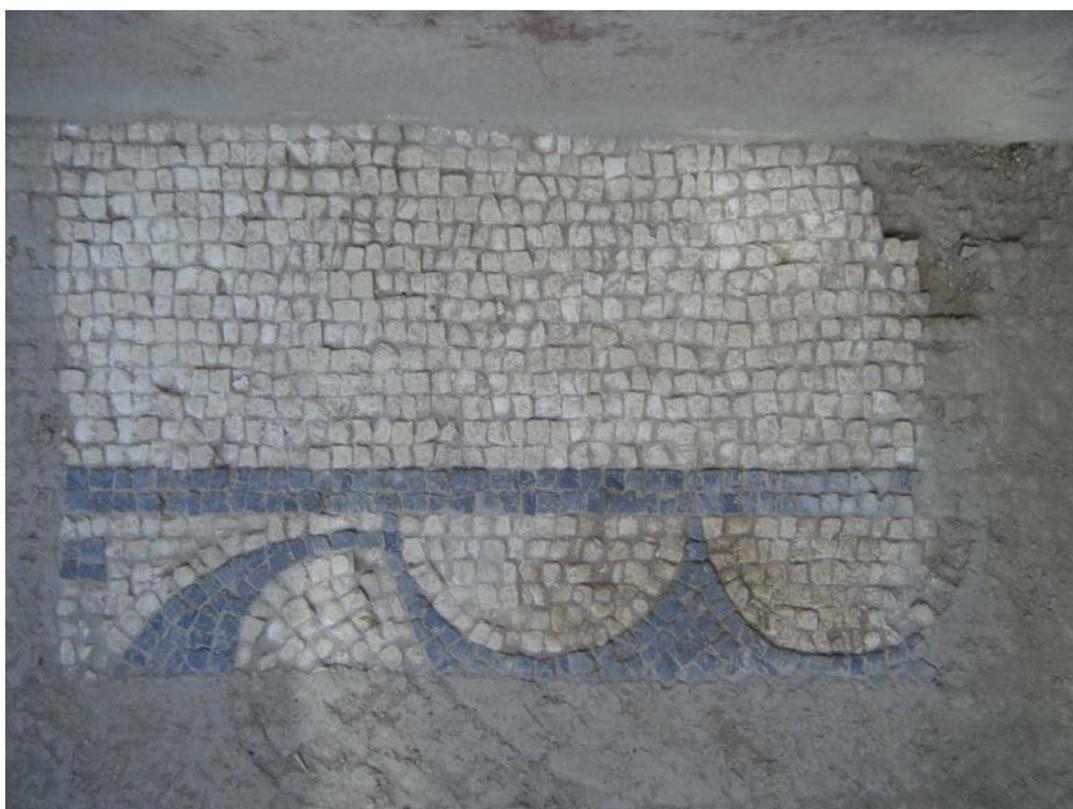
Lám. 16: Prueba de limpieza mecánico-manual del mosaico de los Octógonos.

Se han localizado algunos hundimientos de teselas, una fina grieta de gran longitud y carbonatos. El tratamiento de limpieza se ha limitado a la eliminación de tierras con utensilios de madera, bisturís, esponjas y agua destilada (ver lám. 16).

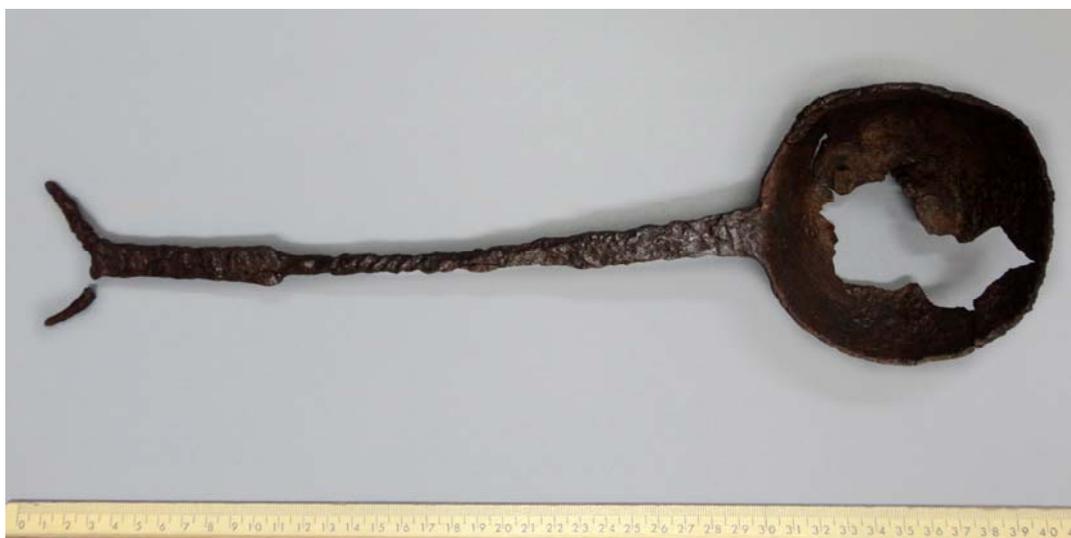
Lám. 17: Cazo de hierro en el laboratorio del museo (estado final).
