# ANÁLISIS CRIMINALÍSTICO DEL MAGNICIDIO DE PRIM

## FORENSIC ANALYSIS OF THE ASSASSINATION OF PRIM

ÁNGEL GARCÍA COLLANTES  
AITOR CURIEL LÓPEZ DE ARCAUTE

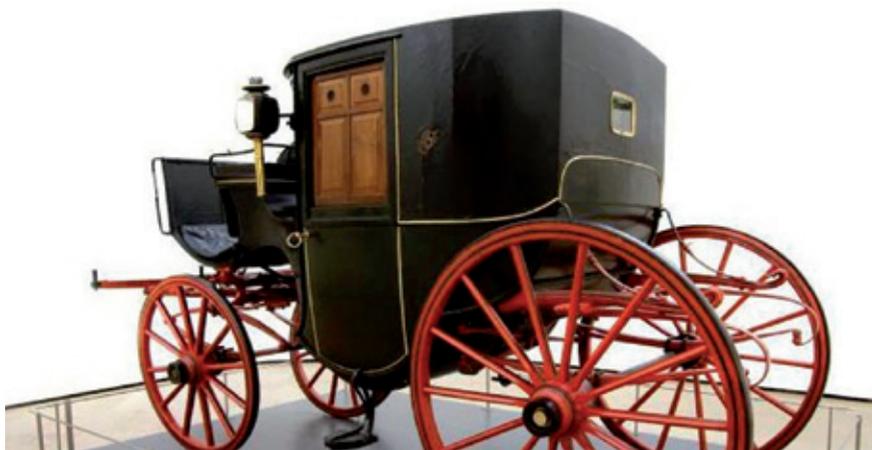
En la parte derecha, observando el vehículo de frente –lugar donde solía sentarse el general– presenta cuatro orificios producidos por otros tantos impactos que han penetrado en el interior y, por sus características y disposición, pudieran corresponder a un solo disparo, utilizando un arma cargada con proyectil múltiple, como las que se usaban en la época.

1. Un orificio con unas dimensiones de 903 mm. por 989 mm. y situado a una altura del suelo de 146 cm.;
2. Un orificio con unas dimensiones de 844 mm. por 854 mm. y situado a una altura del suelo de 148 cm.;
3. Un orificio con unas dimensiones de 477 mm. por 701 mm. y a una altura del suelo de 149 cm.; y
4. Un orificio con unas dimensiones de 1097 mm. por 1142 mm. y situado a una altura del suelo de 150 cm.

Estos orificios son compatibles con un arma de avancarga de la época –posiblemente trabuco– cargada con una proyección múltiple, compuesta de 4 proyectiles de plomo, cuyas dimensiones aproximadas serían las de los diámetros de los orificios expuestos anteriormente.

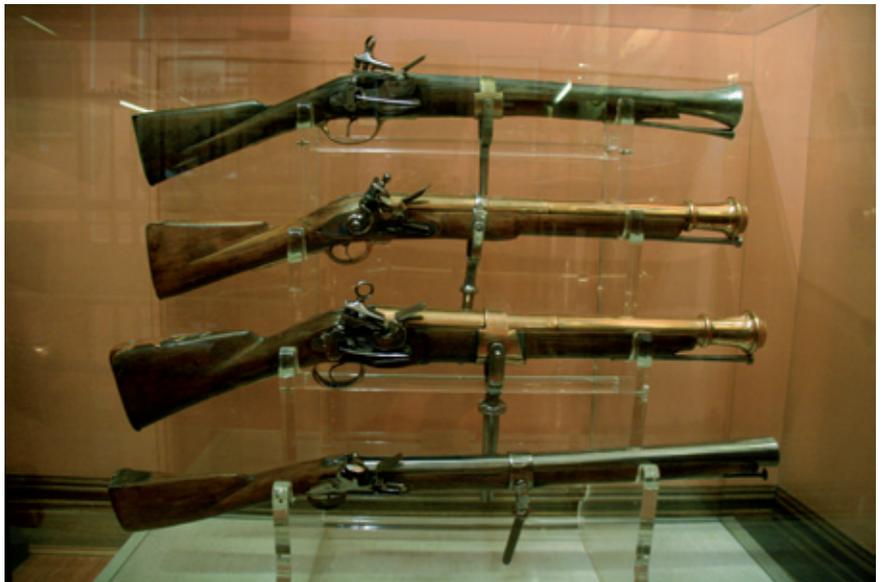
El arma empleada en el disparo de mayor interés –el que presenta Prim en el hombro derecho– pudiera ser cualquiera de los utilizados en la época: trabuco, trabuquete o retaco. Estas armas no eran de dotación militar sino empleadas por delincuentes, asaltantes de caminos y piratas. Poseían un gran poder intimi-

(1) El trabuco de la fotografía es conocido como Naranjero ya que le entraba una naranja en la parte delantera del cañón por su forma acampanada.

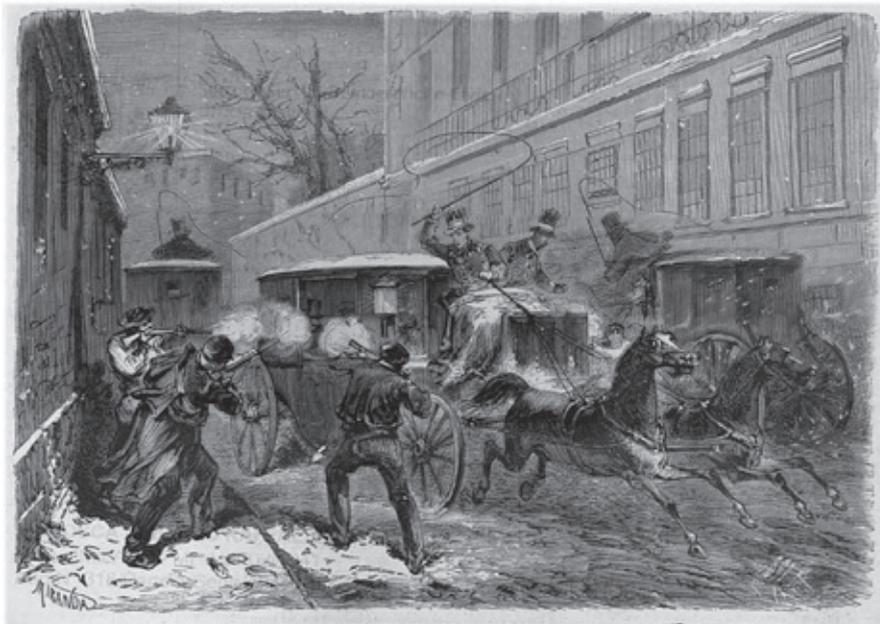
1. Orificio de entrada único producido por varios proyectiles.
2. Orificios múltiples producidos por varios proyectiles.
3. Orificio de entrada no visible fácilmente, porque el proyectil penetró por una cavidad natural. El diámetro del orificio

de entrada puede ser igual, mayor o menor que el diámetro del proyectil, por lo que su medida no permite sacar conclusiones acerca de su calibre.
