La riada del año hidrológico 2009/2010

por Florent Prunier

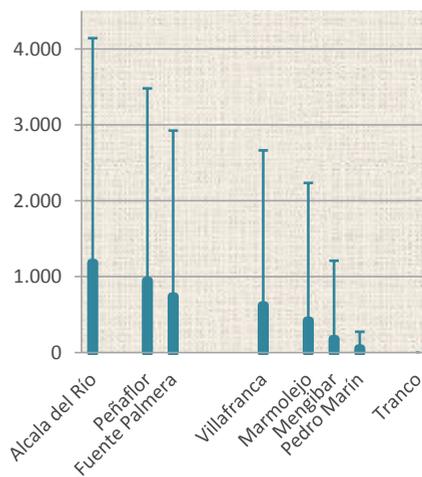
Figura 1: Caudal del Río Guadalquivir en distintas localidades durante el mes de Febrero 2010. La barra indica el promedio mensual y la línea el valor máximo. m³/seg. Datos: SAIH.

Estas aportaciones extra han sido controladas por el conjunto de embalses de la cuenca, regulando el caudal en los ríos y el grado de desbordamiento. Según Saura Martínez ³, la gestión del caudal resultó exitosa a pesar de la alarma social creada en el momento. En efecto, la práctica totalidad de los embalses de la cuenca se vieron obligados a desembalsar como consecuencia de la superación de su capacidad o de las consignas de seguridad establecidas por la autoridad competente. A raíz de esta situación se alcanzaron valores máximos del caudal del río, de 1.070 m³/s (23 febrero 2010) en Mengíbar, de 2.124 m³/s (25 febrero 2010) en Villafranca de Córdoba y de 2.750 m³/s (25 febrero 2010) en Peñaflor (Figuras 1 y 2).

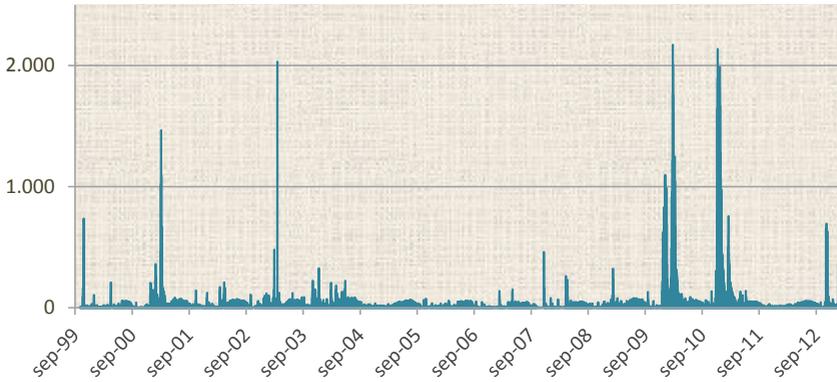
Figura 2: Caudal del Río Guadalquivir en Córdoba desde 1999 a 2012. Promedio diario. m³/seg. Datos: SAIH.

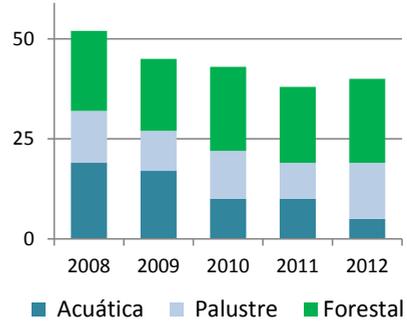
Figura 4: Riqueza de aves en los alrededores del Molino de Martos. En el periodo 2008 a 2012. Nº de especies.

Del mismo modo, los canales cubiertos de eneas se cubrieron de sedimentos y adquirieron un ambiente más terrestre. La comunidad de aves presente en el Balcón del Guadalquivir se estudió con el método de los transectos mensuales. Se observa la evolución de las poblaciones especializadas en ambientes acuáticos, palustres y forestales en las Figura 4

(riqueza de especies) y Figura 5 (número de individuos). Se nota claramente la disminución de las aves acuáticas y la pérdida de valor del espacio. Del mismo modo, se estudió la evolución de la población de calamón (*Porphyrio porphyrio*) en todo el tramo del río Guadalquivir a su paso por Córdoba (Figura 6). Se constata que la población disminuyó varios meses tras las riadas sucesivas de Febrero y Diciembre 2010. Durante un año y medio, apenas se anotó la presencia de la especie en el río. Sin embargo en 2012 se constata una recuperación de la población aunque a niveles inferiores. Es posible que el calamón sufriera la pérdida de las manchas de eneas, su alimento preferido en el río. También Gonzalo Gil nos informó de la presencia de bastante calamones en una charca lindado con el río en su tramo de Las Quemadillas (no se trata de la laguna donde se observaron los flamencos), pudiendo servir de refugio a la especie.

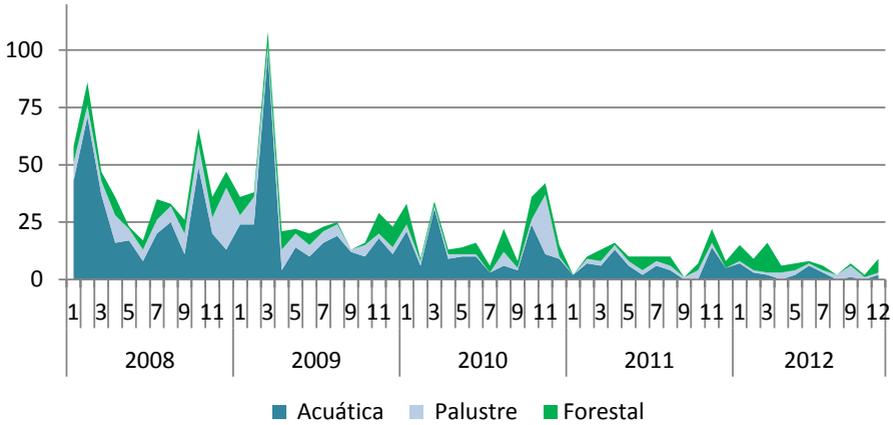
Figura 5: Abundancia de aves en los alrededores del Molino de Martos. En el periodo 2008 a 2012. Nº de individuos.

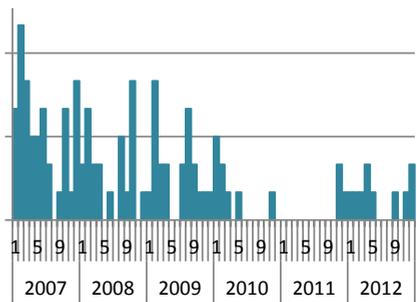
Figura 6: Presencia de calamón en el río Guadalquivir a su paso por la ciudad de Córdoba en el periodo 2007-2012. Nº individuos.
