Investigación en la Fábrica de Cerámica de Ciudad Real. Un caso en la gestión del patrimonio industrial en Castilla-La Mancha

Research on the ceramic materials factory of Ciudad Real. A case study in industrial heritage management in Castilla-La Mancha (Spain)

Luis Benítez de Lugo Enrich, Honorio Javier Álvarez García, Jaime Moraleda Sierra y Enrique Mata Trujillo

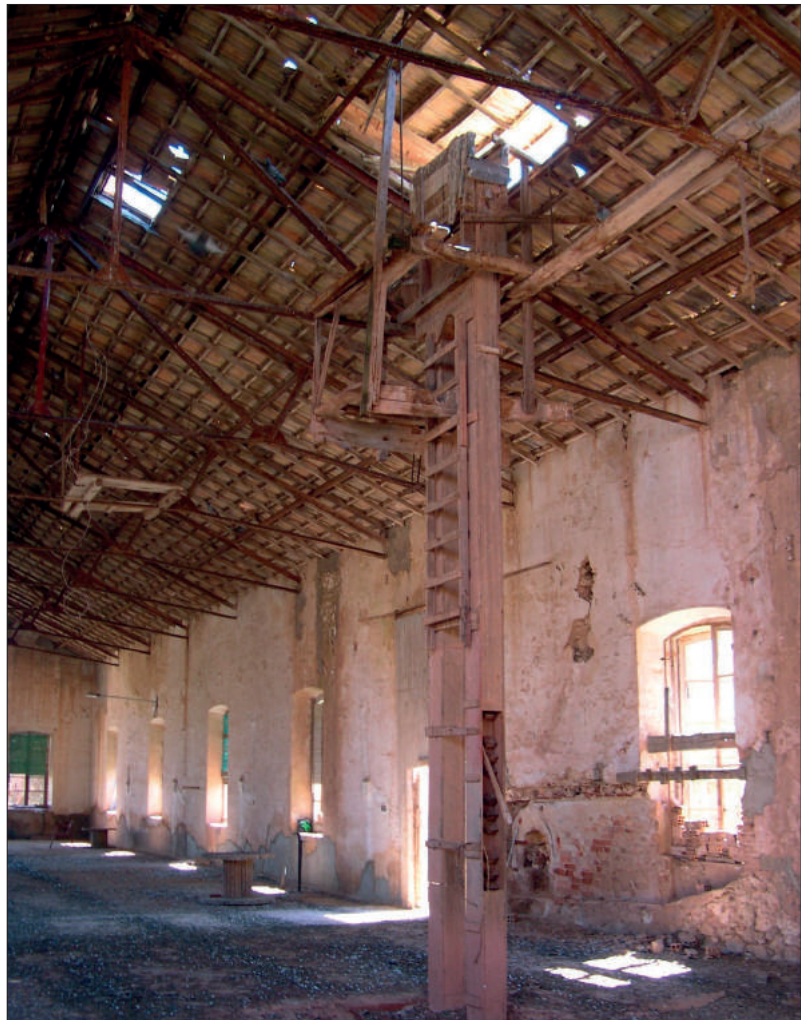
Fig. 4. Nave de amasado, cubierta mediante estructura de cerchas metálicas y teja plana, que no procede de esta fábrica. En primer plano se aprecia la cinta transportadora que, mediante canchales de madera, trasladaba los ladrillos frescos hacia el secadero anexo. Esta construcción fue demolida por completo, de forma innecesaria.

La maquinaria, enseres y herramientas de la nave no se conservaban en el momento de realizar este trabajo, permaneciendo tan solo unos canchilones de madera que formaban parte de la cinta transportadora de los ladrillos moldeados hacia el secadero anexo. Toda esta nave fue demolida.

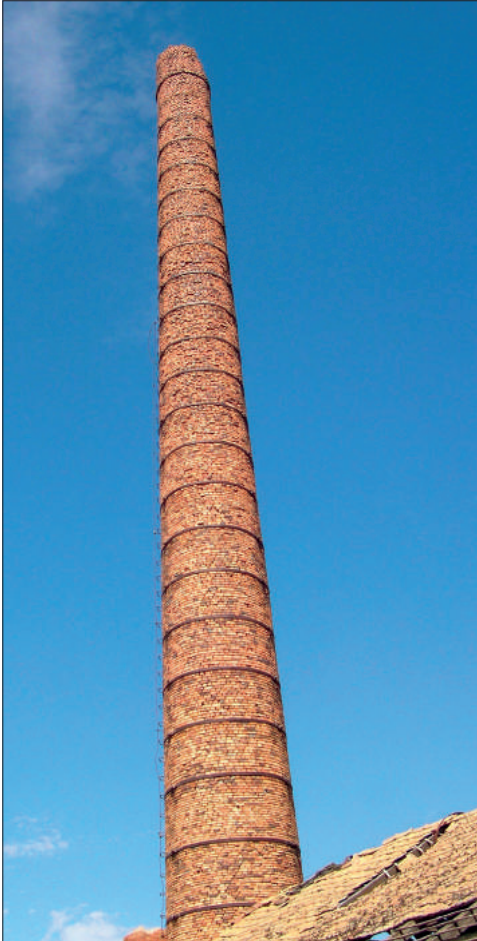
Fig. 6. Chimenea original del horno principal de cerámica antes de su demolición.

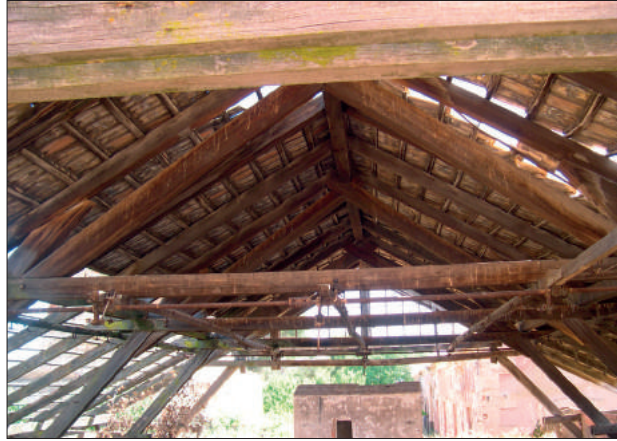
Fig.7. Cubierta del horno de cerámica principal.
 Fue innecesariamente desmontada.

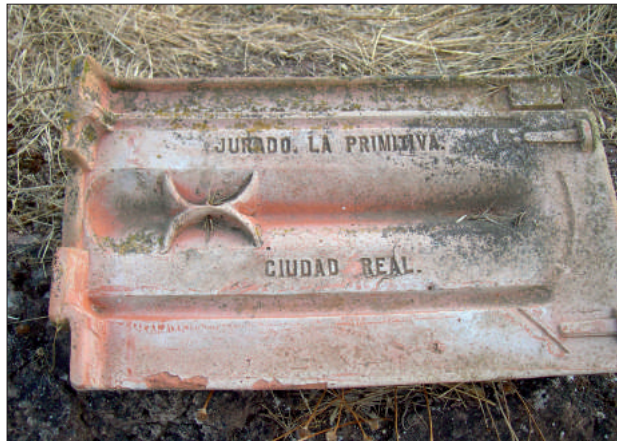
Fig. 8. Tejas de la nave de amasado, hoy
 desaparecidas.

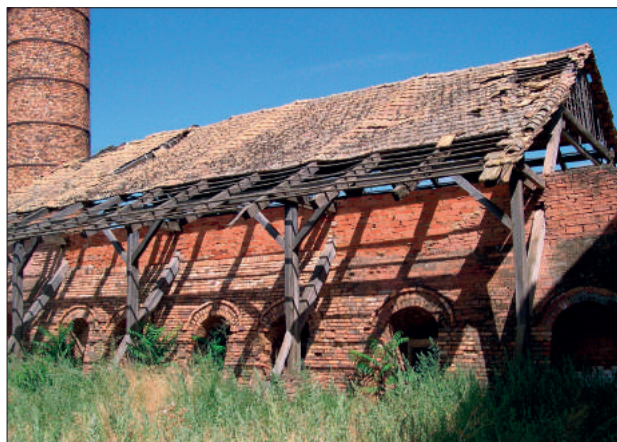
Fig. 9. Exterior del horno principal de cerámica.
 La cubierta con estructura de madera y tejada
 fue desmontada.

Este tejado o voladizo no presentaba cubrición de paramentos laterales en todo su perímetro, pues su función era la de proteger la estructura del horno de las inclemencias meteorológicas, a la vez que permitir la salida de gases y humo. Para ello era necesario que la estructura fuese abierta. Este voladizo, al no estar cerrado, carecía de muros hastiales. El espacio entre la crujía y los laterales lo ocupaba una rejilla de madera de austera sencillez, en celosía cuadrada.

El horno en sí se ubicaba bajo este voladizo, hoy desaparecido. El horno es una recia estructura de anchos muros, construida con ladrillo macizo de tono terroso, con un fuerte mortero de cal y arena. Este ladrillo es sensiblemente diferente al tradicional, ya que en su cara interna presenta tres huecos circulares que alige-

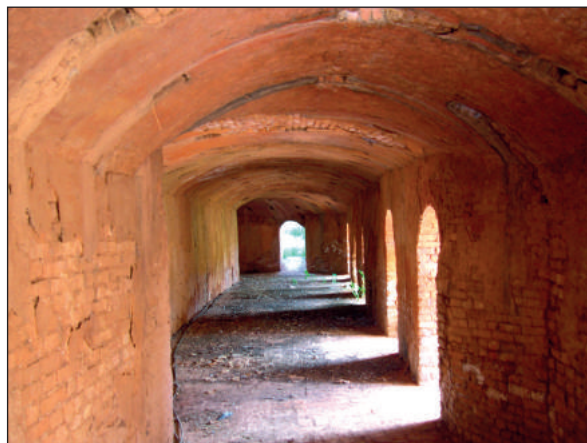
Fig. 10. Interior de la galería lateral del horno principal de cerámica, con accesos laterales (a la derecha de la imagen) y cámara del horno cerrada (a la izquierda de la imagen).

ran y flexibilizan el material, con un llagueado externo que facilita la trabazón del mortero. La cara externa del horno está sin enlucir. Por el contrario, su interior presenta un excelente revoco refractario de cal y arena, que en la mayor parte del conjunto está en excelente estado de conservación. En este revoco interior también es común la presencia de *graffitis* de difícil interpretación, que podrían estar relacionados con la actividad productiva de la Fábrica.

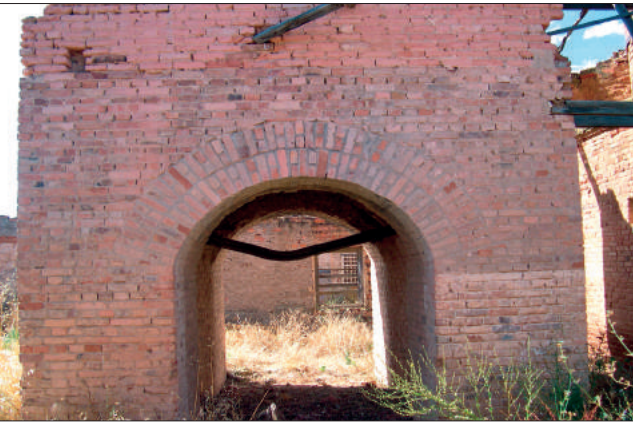
Fig. 14. Cuerpo inferior del horno de cemento principal.

El cuerpo inferior se encuentra abierto en sus lados sur y norte mediante arco de medio punto elaborado y enmarcado en ladrillo macizo de tono terroso, dispuesto a soga y tizón y trabado con cal y arena. No tiene decoración ni ornamento alguno, aunque, al igual que en las esquinas, vuelve a utilizarse la disposición almenada o de diente de sierra.

El arco de medio punto condiciona que el interior del horno sea en forma de bóveda de medio cañón, con la particularidad de que el vano sur presenta un profundo abocinamiento, sin duda para obtener un mayor poder de oxigenación y una combustión más eficaz. Este aspecto se refleja en el testigo que el fuego ha dejado en esta zona de la estructura.

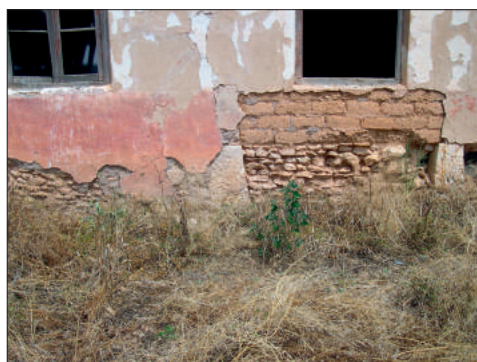
Fig. 20. Muros de adobe sobre zócalo de mampostería caliza de las viviendas de los trabajadores.

Todas ellas han desaparecido. Constituían un conjunto de siete viviendas adosadas unas a otras. Los materiales con que fueron construidas denotan el interés por el ahorro de recursos económicos en las casas destinadas a los obreros. Sus características constructivas son más similares a las del palomar que a las de otros hornos o naves, en los que no se escatimaron esfuerzos económicos, ornamentos constructivos ni materiales.

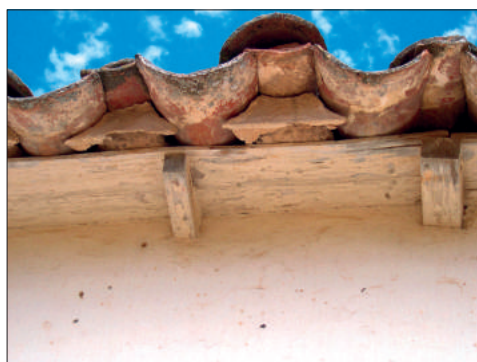
Fig. 21. Alero de las viviendas de los trabajadores, de teja volada a canal y cobertera sobre entablamento de madera.

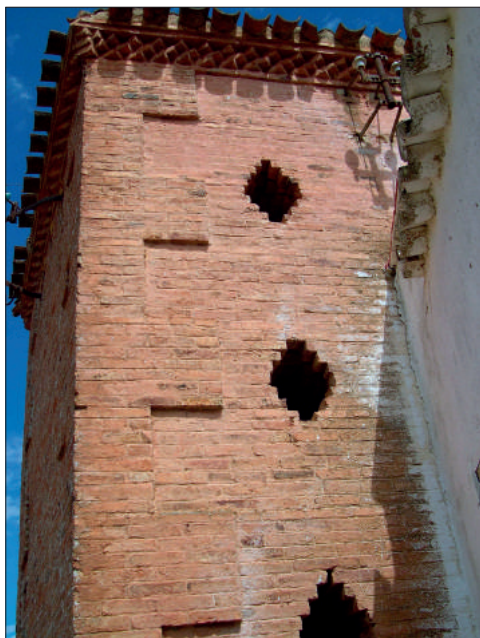
Fig. 22. Transformador de la Fábrica de Cerámica. Derribado.

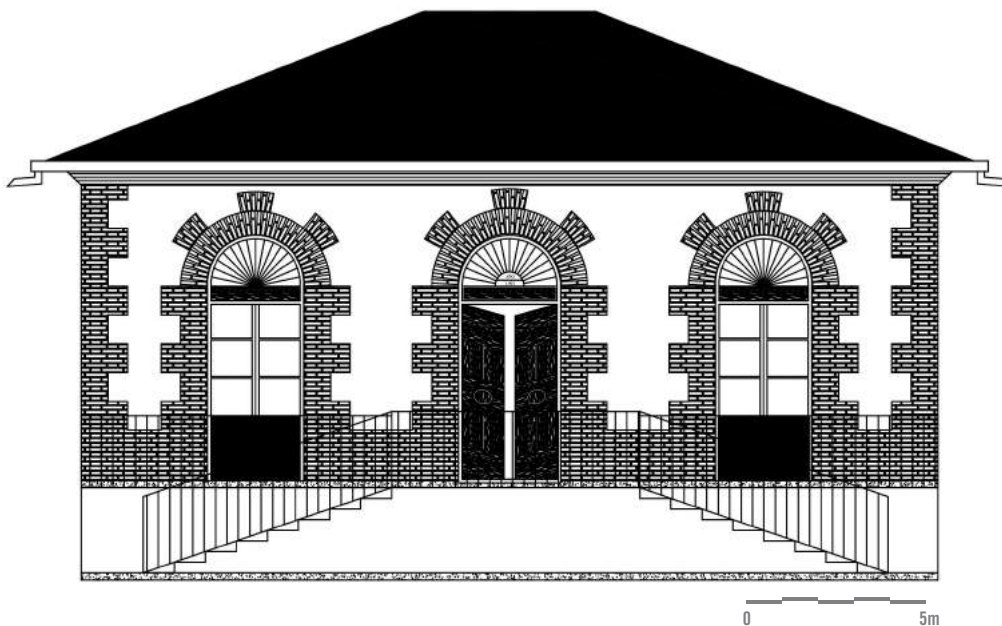
Fig. 24. Alzado de la fachada principal de la vivienda del propietario. Fue demolida. Dibujo de Pedro Belmar Merchante.
