CARACTERIZACIÓN AMBIENTAL Y PROCESOS GEOMORFOLÓGICOS EN BANCALES AGRÍCOLAS ABANDONADOS EN MUNILLA (SISTEMA IBÉRICO, LA RIOJA)

RESUMEN

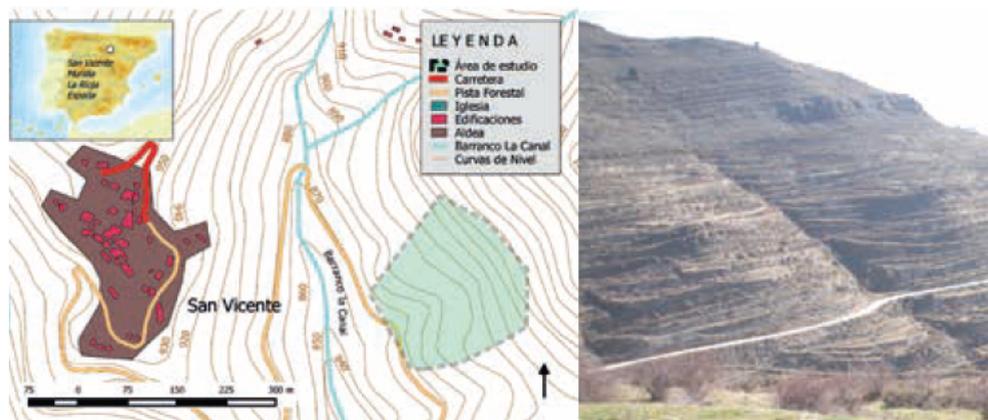
Fig. 1 Vista general y mapa del área de estudio en San Vicente de Munilla.

nilla, en el valle del río Cidacos (Sistema Ibérico, La Rioja, España). Se trata de una pequeña subcuenca (4,2 ha) en la margen izquierda del Barranco de La Canal, muy próxima a la aldea de San Vicente de Munilla (fig. 1). La cuenca presenta características ambientales, paisajísticas y de gestión de la montaña media española. La altitud oscila entre los 850-950 m. El clima dominante es submediterráneo, con precipitaciones próximas a los 500-600 mm anuales y temperaturas medias de 3-4°C en Enero y de 19 °C en Julio, el mes más cálido (Núñez y Martínez Abaigar, 1991). La tectónica de la orogenia alpina y la sedimentación muy cambiante de origen deltaico (facies Weald) -con presencia aquí sobre todo de areniscas, limolitas, margas y calizas- le imprimen una personalidad paisajística caracterizada por suaves relieves montañosos, cumbres alomadas y una alternante coloración o plumado del sustrato rocoso por el afloramiento de los estratos más resistentes (Tischer, 1966).

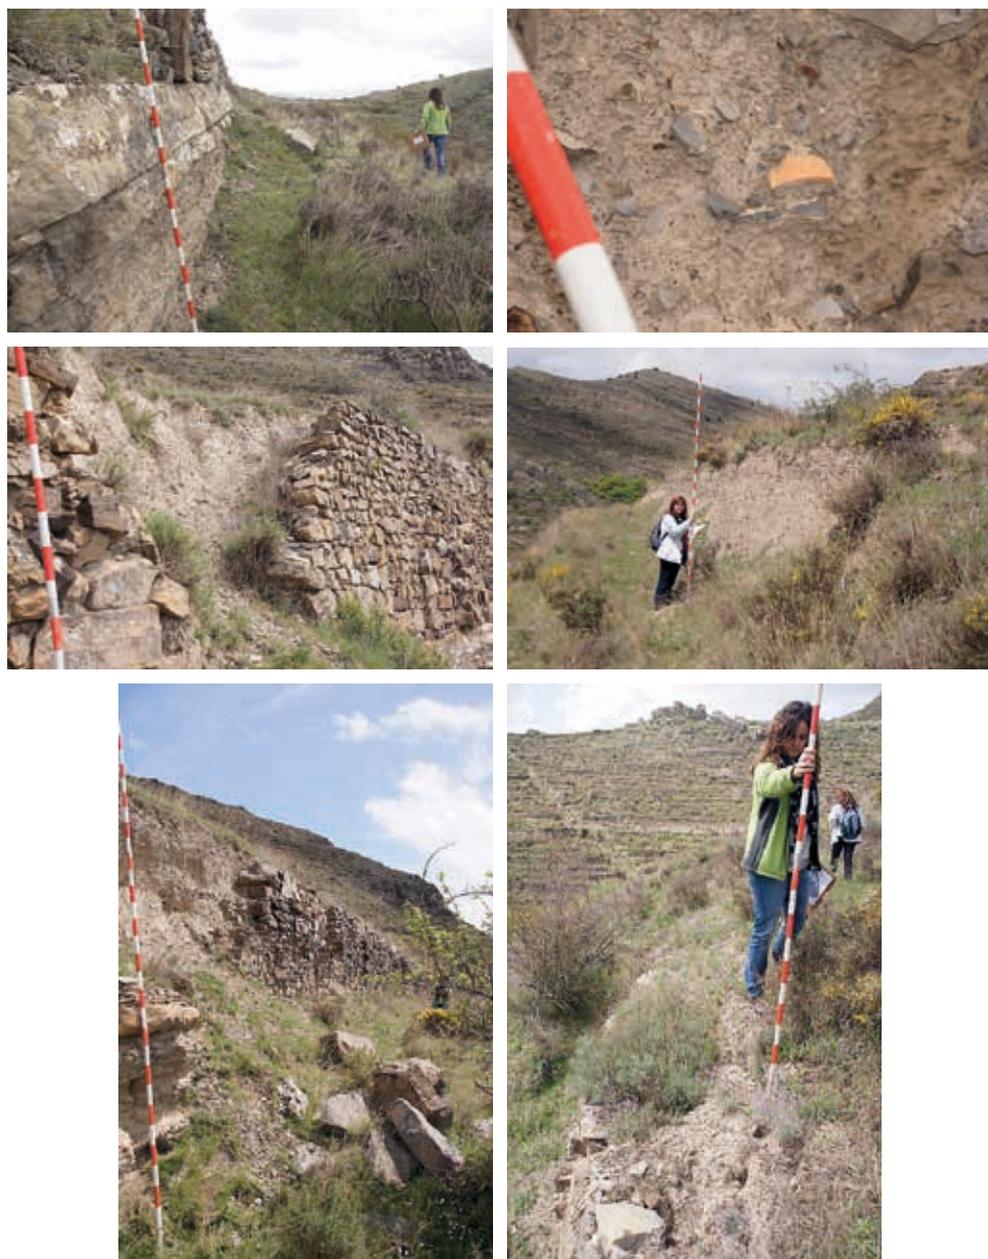
Fig. 2. Imágenes de bancales y de los procesos geomorfológicos instalados en ellos. (A) Estrato de areniscas calcáreas en la base de un bancal. (B) Relleno sedimentario de las terrazas. (C) Destrucción del muro y la terraza agrícola por procesos de arroyamiento (cárcava). (D) Pared de un bancal sin piedra (reutilización reciente). (E) Desprendimiento con los bloques acumulados en la base. (F) Borde de un bancal mostrando grietas de distensión sobre la pared del muro parcialmente desmantelado.

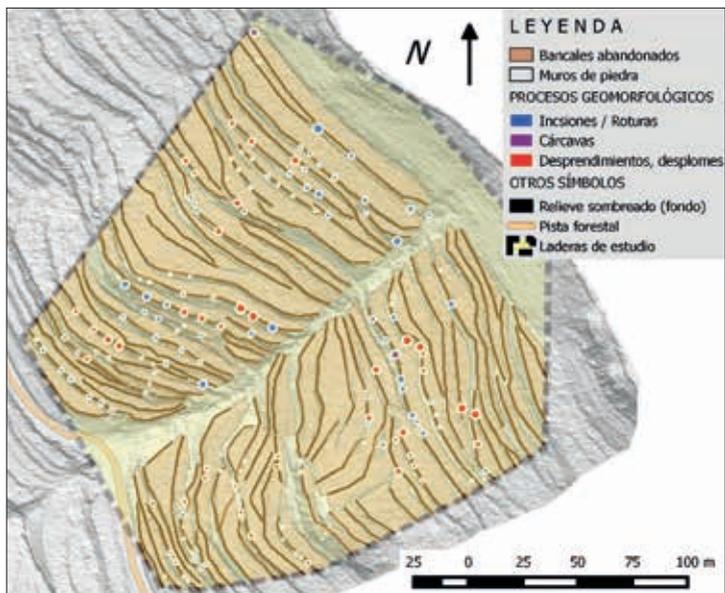
Fig. 3. Distribución de las formas de erosión en los muros de los bancales

- Planimetría de las estructuras agrícolas, bancales y muros de contención, digitalizadas sobre la base de la ortofotografía infrarroja de 0,25 cm/pixel (IDERIOJA, 2014), delineando perímetros de antiguos cultivos y el trazado de los muretes. Sobre la base del MDT, se ha vectorizado el trabajo de campo de las formas de erosión (ver fig.3).

ta taludes de sedimentos, sectores suavemente cóncavos o perfiles inclinados asociados con “glacis” de acumulación. Asimismo se observan en las partes superiores de los muros formas biseladas o descalzamientos de bloques individuales. A mayor escala podemos reconocer roturas de los muros, asociadas a retrocesos del talud (cicatrices o incisiones), formas de abarrancamiento o cárcavas que disecionan parcialmente los aluviones de la terraza y, en otros casos muy evidentes, movimientos en masa por desplomes (desprendimientos) (Lasanta *et al*, 2001). Han sido reconocidas 170 de estas formas mayores de erosión y podemos observar su localización (fig.3) y analizar su morfometría (tabla 2).

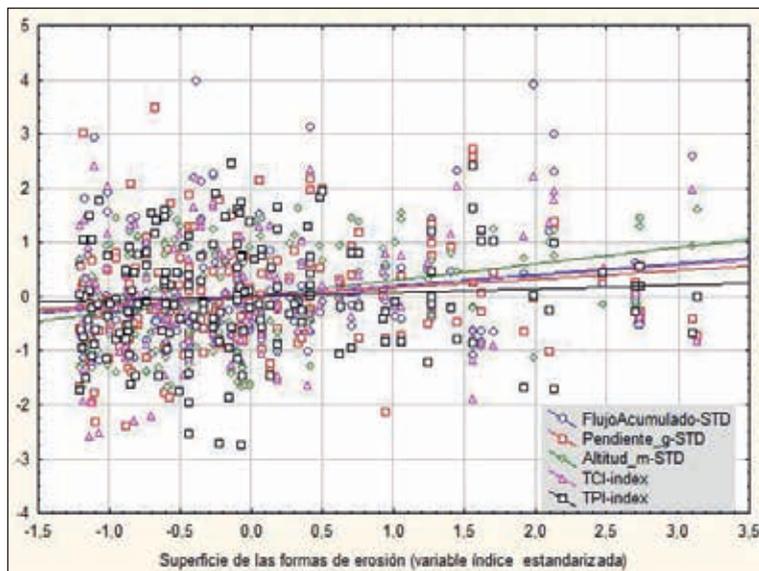
Fig. 4. Relaciones entre formas de erosión en los muros de los bancales y variables topográficas e hidrológicas (escalas de datos estandarizados).

La distribución de las formas de erosión no se ajusta a sencillas pautas o simples condicionamientos de los factores topográficos. Podemos observar la disposición de las geoformas en la subcuenca, y se deduce que la altitud no es un factor diferenciador y la pendiente zonal no es lo suficientemente variable para indicar una clara relación. En la tabla 3 presentamos los datos de la escasa correlación entre los

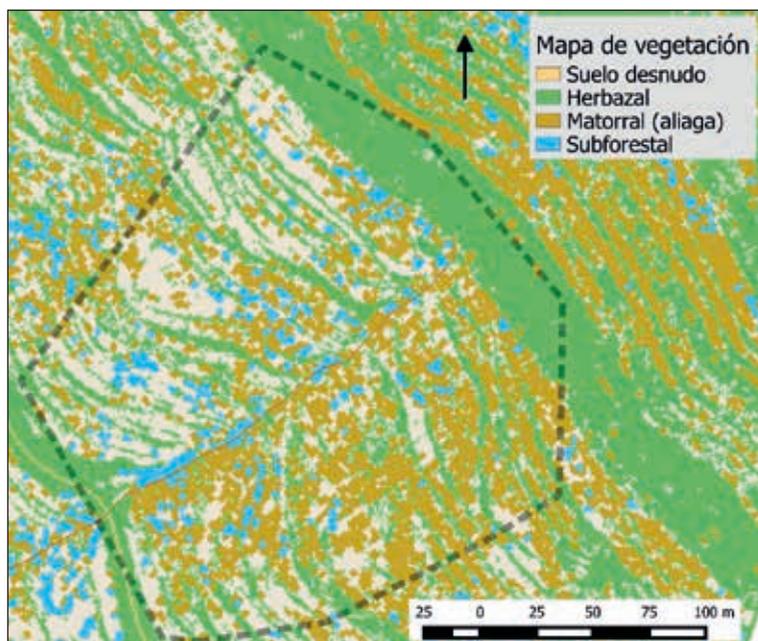
Fig. 5 Distribución de los estratos de vegetación a partir de la ortofotografía de infrarrojos de 2009 (Rubio Sesma, 2013).

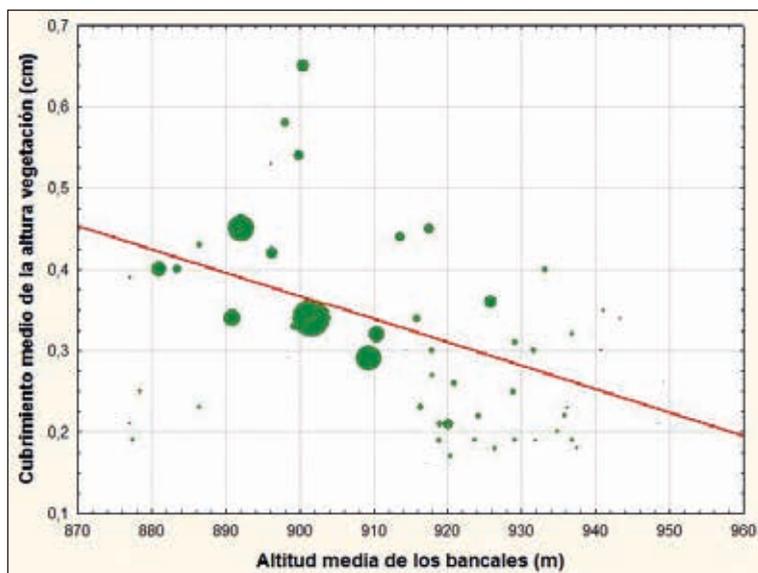
Fig. 6 Relaciones entre el cubrimiento medio de la vegetación en bancales (altura en cm) con la altitud (m) y el modelo de acumulación de flujos superficiales (tamaño de puntos).

pados, pero se observan algunos arbustos aislados. Considerando la cubierta vegetal en términos de altura media, el modelo digital de superficie (MDS) calcula que el valor medio es de 0,31 m, cifra muy lejana del predominio de los arbustos y revela una dominancia del matorral (*Genista scorpius* y especies acompañantes). En la figura 6 se muestra el incremento general de la cubierta vegetal en relación con la altitud y con la disponibilidad hídrica. Aunque las diferencias en alturas medias de vegetación entre los sectores altos y las partes bajas no son muy distantes (25 cm aprox.) es un rasgo perceptible en el paisaje visual y es significativo estadísticamente. La variación en altura de la vegetación se explica por la mayor humedad de los pies de vertiente (r múltiple lineal es

de 0,54 y las r parciales de la altitud y el flujo acumulados son de 0,36 y 0,31, respectivamente).

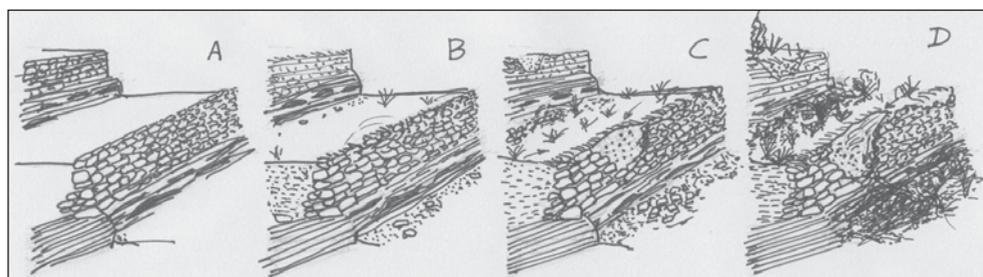
Fig. 7. Esquema de la sucesión hidromorfológica en bancales erosionados: (a) situación agrícola, (b) denudación y descalzamientos, (c) desprendimientos, (d) incisiones profundas.

que aparece acompañada de geoformas de erosión mayores, desprendimientos e incisiones más o menos profundas en los depósitos de las terrazas. En estas laderas, el modelo más frecuente de degradación morfológica tras el abandono de los cultivos sigue los pasos siguientes: (a) se inicia con la denudación de los bordes de los muros y caídas de bloques (b), el colapso de muros con desprendimientos en los sectores debilitados (c) y/o (d) el desarrollo de incisiones y rigolas que desgastan la acumulación sedimentaria de los bancales (fig. 7). Según nuestras observaciones, es importante señalar que los desprendimientos no evolucionan siempre hacia incisiones profundas o cárcavas, pero es probable que muchos de los muros abarrancados se iniciaron a partir de un desprendimiento, coincidiendo con la re-

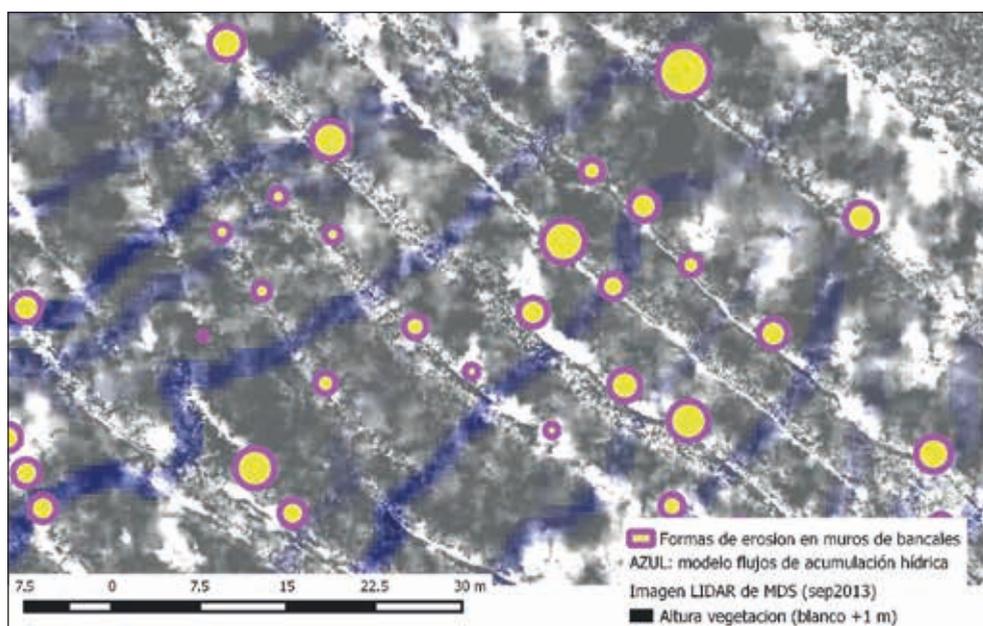
Fig. 8. Detalle de las formas de erosión, la altura de vegetación en bancales y el modelo de escorrentía (flujos de acumulación).

de los muretes de protección, nos indica que la red hidrográfica no está bien conectada con las fuentes de sedimentos. Como ejemplo, obsérvese en la figura 8 la disposición de estas cicatrices, dispensadoras de suelo fácil al transporte de sedimentos. En muchos casos aparecen bien relacionadas con el modelo hidrológico de superficie (alineándose aguas abajo unas con
