Laboratorio de Ensayo de Materiales

Las actividades habituales y los trabajos más importantes efectuados durante el último decenio por el Laboratorio de Ensayo de Materiales son el tema de este artículo.

El Laboratorio de Ensayo de Materiales ha desarrollado diversos trabajos de importancia en esta especialidad, en el transcurso del último decenio. A continuación un breve resumen de los más señalados:

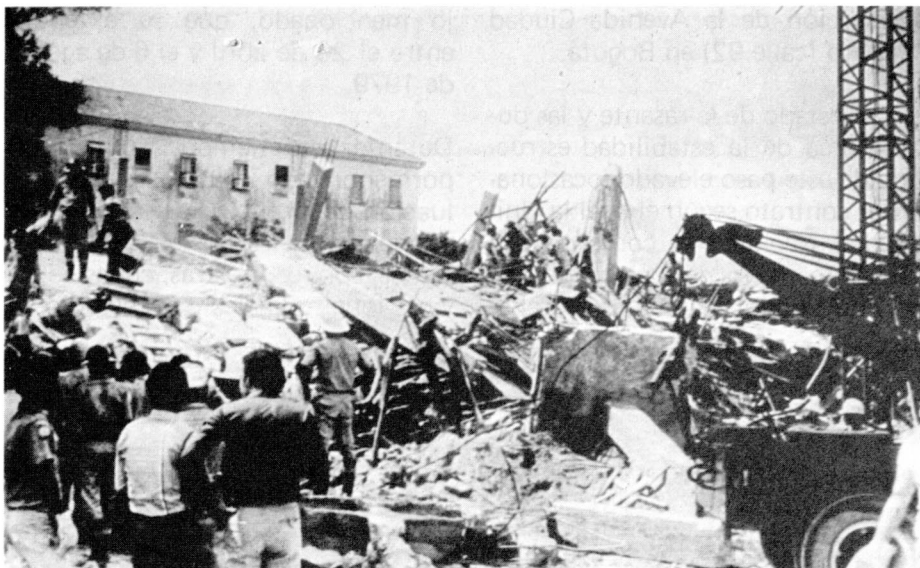
El Prado. Vista general del efecto del colapso.

En la tarde del seis de noviembre de 1978, cuando estaba en la etapa de su culminación, la estructura del Centro Comercial El Prado se derrumbó súbitamente. Por encargo de los dueños de la obra, el L.E.M. emprendió la investigación de las causas, trabajo que se efectuó entre el 10 de noviembre de ese año y finales de febrero de 1979.

se llegó a establecer las causas del colapso, ligadas directamente con el diseño estructural y la calidad de construcción de la obra.

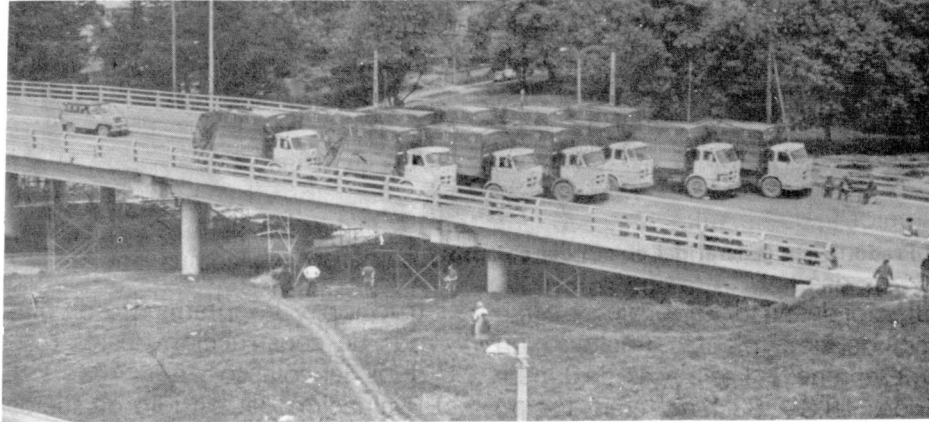
Puente de la calle 92. Ensayo de carga.

suelos y cimentación. Se realizó levantamiento detallado del estado en la época del puente, en cuanto a geometría, pilas, vigas, riostras, barandas, nivelación de la rasante, características de los materiales estructurales, funcionamiento de juntas de dilatación y de apoyos, deflexiones y fisuración. Se practicaron ensayos de carga, se investigó el subsuelo y se evaluó el comportamiento de la cimentación.

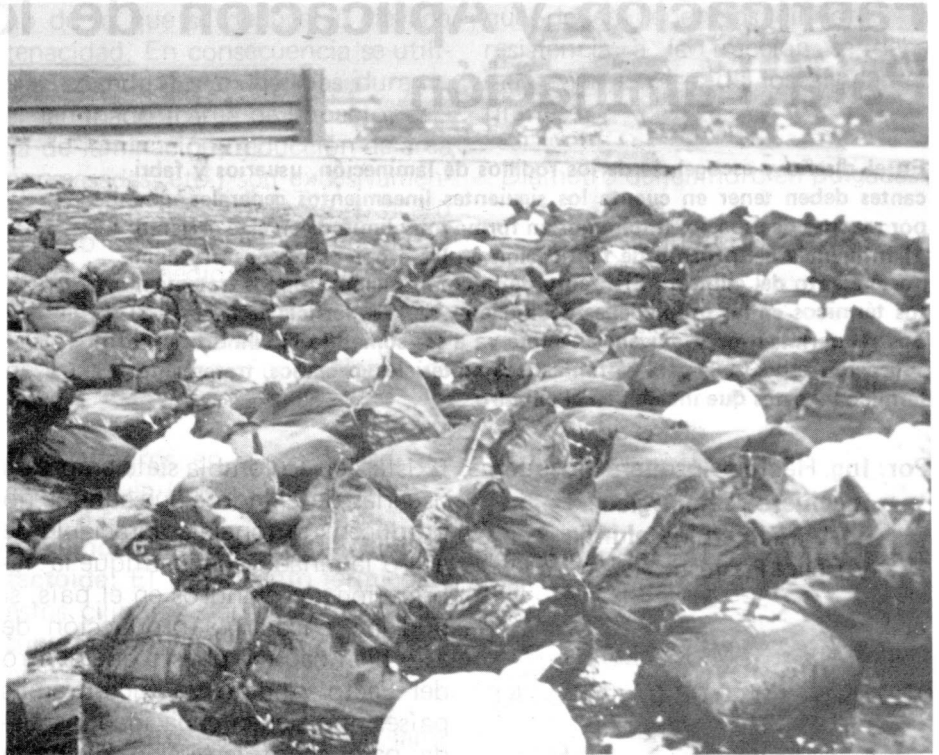
Telecom, Cartagena. Ensayo de carga.

Se inició con la revisión detallada de la cimentación de las columnas más afectadas (inspección visual, determinación de propiedades mecánicas y químicas interesantes del concreto, del acero y del suelo circundante). Los resultados de esta etapa permitieron pasar a las siguientes: Ensayos de carga sobre la superestructura realizados sucesivamente sobre varios módulos de todas las placas, evaluación de las propiedades mecánicas y químicas de interés del concreto y la armadura de placas y columnas. Simultáneamente se efectuaron reparaciones temporales sobre deterioros ocasionados en las etapas previas. Se localizaron testigos en el suelo adyacente a la cimentación y en el hormigón de recubrimiento, con ánimo de llevar registro periódico del comportamiento del acero de refuerzo. Se hicieron recomendaciones finales, con objeto de rehabilitar la estructura y observar su comportamiento en el futuro.
