# Recuento histórico de los desprendimientos de pintura mural en Teotihuacan

Montserrat Salinas Rodrigo

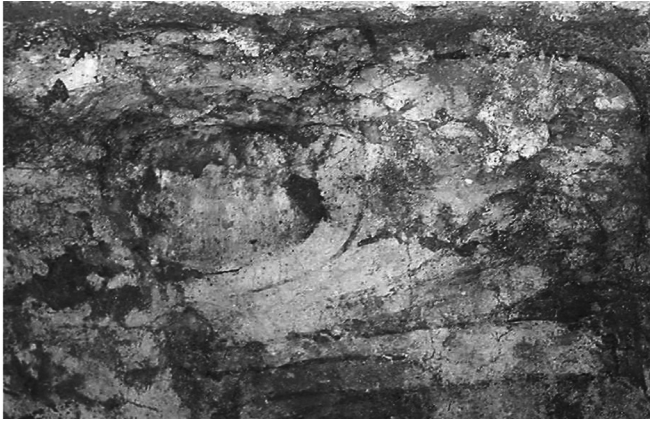
Todas estas cualidades contrastan con la degradada apariencia de las pinturas desprendidas, cuya superficie se vio muy alterada por los velados y fijados con polímeros orgánicos, limpiezas profundas con solventes y repintes de la policromía. Estos daños se deben a un mal empleo de los materiales y a la deficiente realización del *strappo*, técnica que en este caso resultó especialmente destructiva (Figura 2).

Como otro ejemplo de dichas alteraciones, observamos en uno de los paneles tratados la impresión de la trama de los textiles que se usaron en el velado. Además, se aprecia que la superficie es muy brillante, ya que ésta fue completamente cubierta e impregnada por una película plástica (Figura 2).

FIGURA 2. Uno de los murales que fue desprendido, donde se aprecia el oscurecimiento y cambios en la textura de la capa pictórica. (Fotografía en cortesía de Montserrat Salinas).

Las consecuencias de estos procedimientos se manifiestan hoy en las pinturas y se describen a continuación. Al comparar la superficie pictórica de las pinturas que se conservaron en su soporte original con la de las que fueron desprendidas y montadas en uno nuevo, es evidente que este tratamiento causó una transformación radical de todas las características visuales, como son: la saturación del color y de las tonalidades, el brillo y la textura (Figura 2).

Las consecuencias de la técnica del *strappo* se ejemplifican a través de los Murales de los Pericos, en donde la comparación entre las pinturas que no fueron sometidas a este proceso y las desprendidas ilustra con claridad las alteraciones irreversibles, tanto materiales como estéticas, que pueden causar los desprendimientos hechos con poco conocimiento y experiencia. Como se ha dicho, en la época en que éstos se hicieron los murales no se consideraban parte integral de la arquitectura, sino bienes muebles u objetos transportables. La progresiva conceptualización de la pintura mural como parte integral de la arquitectura se refleja en la notable disminución de la práctica de los desprendimientos después de la década de 1960.

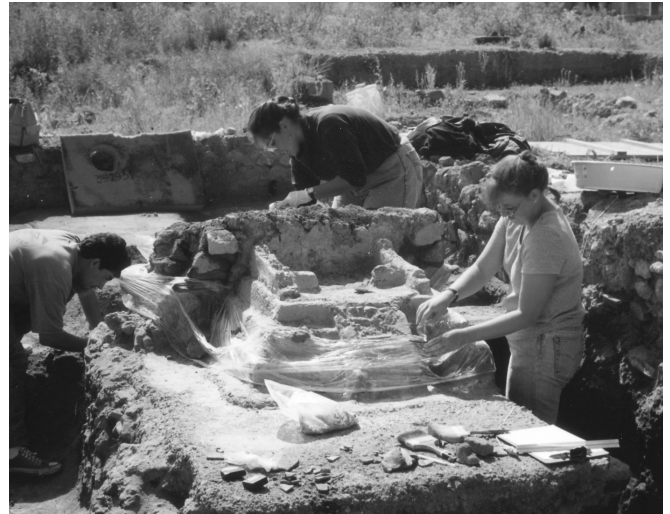
Las restauradoras del proyecto, Catalina Figueroa y Zinna Rudmann, extrajeron de La Ventilla, mediante el proceso de *stacco a massello*, un mural en dos partes y un altar. Este trabajo se llevó a cabo en conjunto con la Dirección de Restauración –hoy Coordinación Nacional de Conservación– del Patrimonio Cultural (Figura 3).

FIGURA 3. Preparación para el desprendimiento de altar en La Ventilla. (Fotografía de Catalina Figueroa, cortesía: CNCPC-INAH).

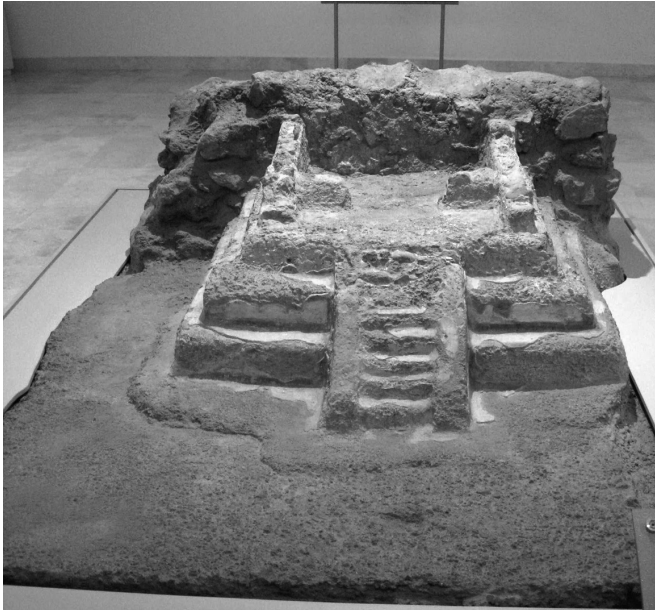
Las dos piezas de pintura desprendidas fueron llevadas al acervo de la zona arqueológica, donde permanecen aun hasta hoy (Figueroa 1994). El caso del altar es más afortunado, ya que se montó adecuadamente, y se exhibe en el Museo de Murales Teotihuacanos (Figura 4).

FIGURA 4. Altar que se exhibe en el Museo de Murales Teotihuacanos "Beatriz de la Fuente". (Fotografía en cortesía de Montserrat Salinas).
