# La fachada barroca del templo de Santo Domingo de San Cristóbal de las Casas (México) y su reintegración pictórica: una intervención polémica

Haydeé Orea Magaña

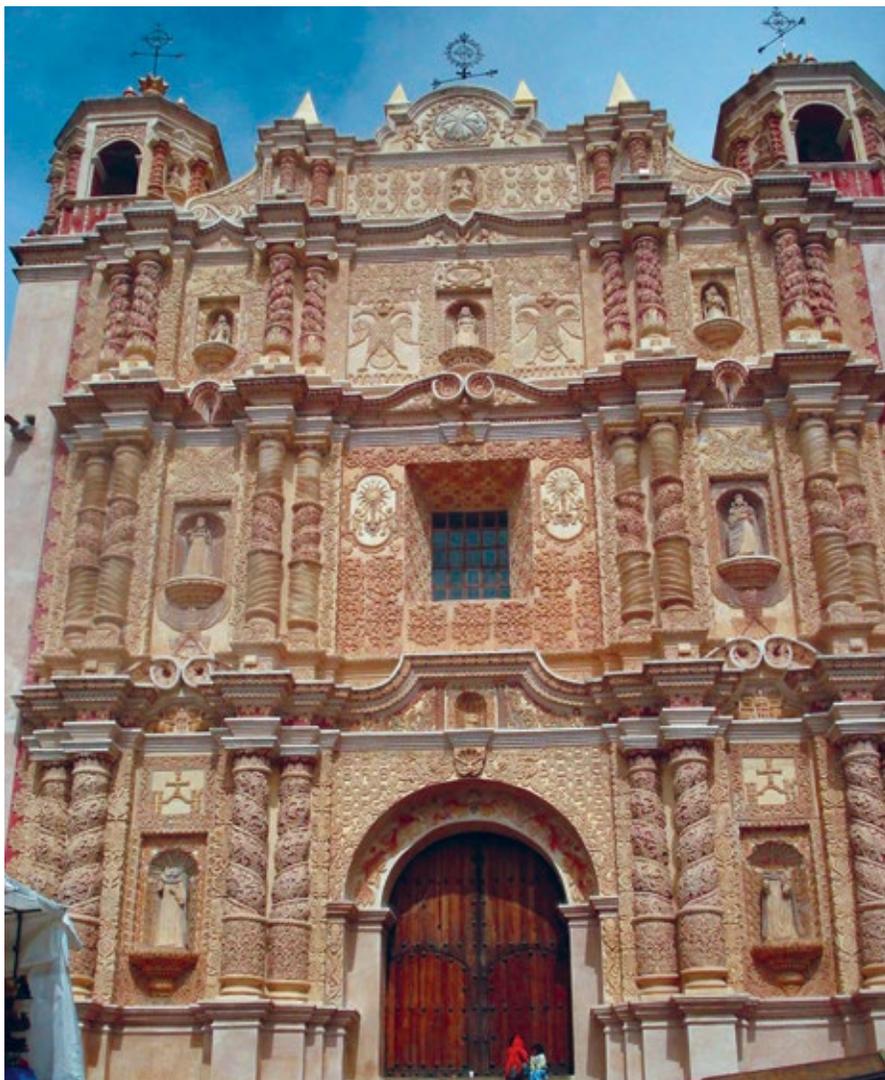
FIGURA 2. Fachada de Santo Domingo después de su restauración (Fotografía: Haydeé Orea, febrero del 2007).

Las tres calles que componen el eje vertical de la fachada están divididas entre sí por juegos de columnas pareadas, y los diferentes niveles horizontales, por juegos de cornisas de gran relieve, compuestos, en general, por arquitrabe, friso y cornisa en diferentes proporciones, según el nivel al que corresponden. A los extremos laterales de la superficie de la fachada, decorada con relieves, se encuentran los paramentos lisos de las torres que soportan los campanarios, los cuales equilibran el conjunto (López Bravo 2000:15) (Figura 2).

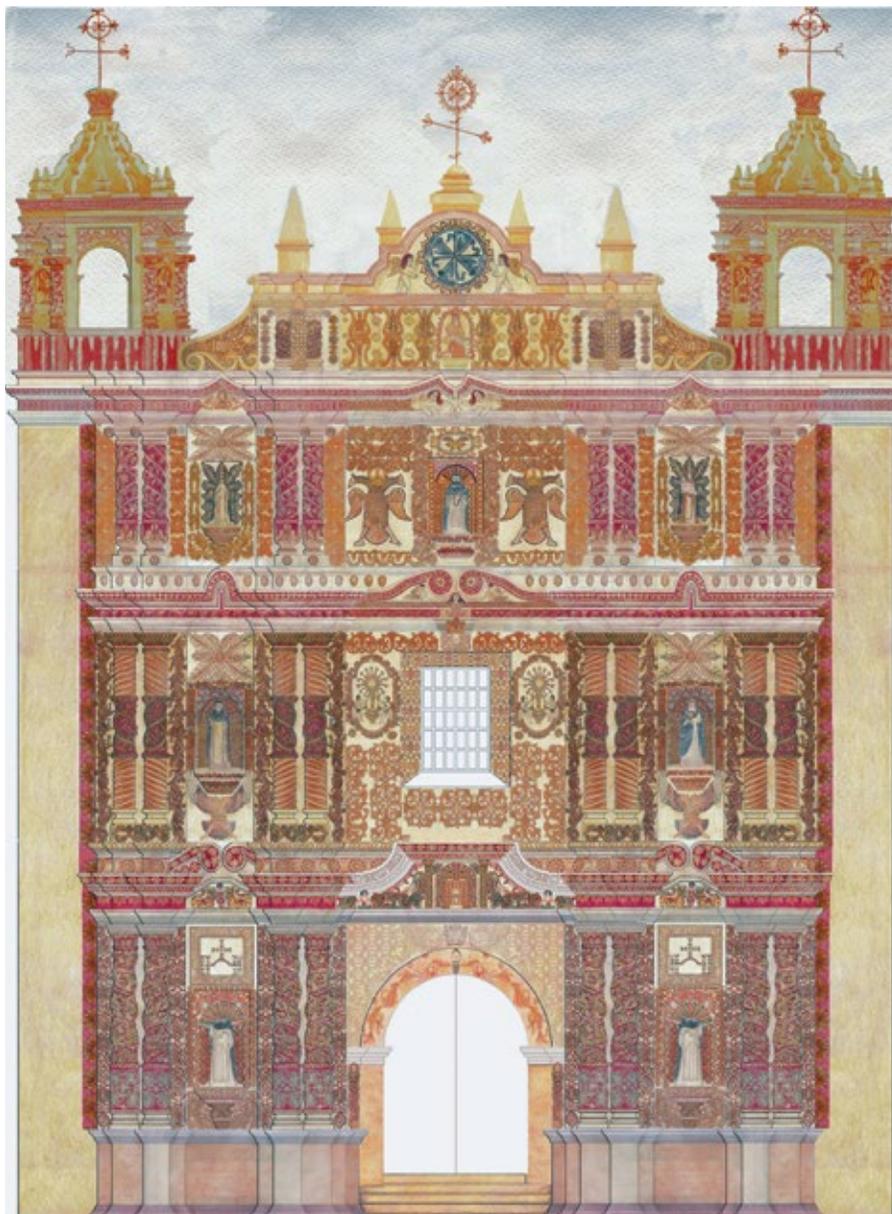
FIGURA 4. Propuesta de color para la fachada con base en la información obtenida de las capas pictóricas uno y dos, observada en las calas estratigráficas (Dibujo: Jorge B. Hernández Aguilar y J. Constantino Armendáriz Ballesteros; fuente: Orea Magaña 2007).

tores, ya por áreas, de acuerdo con los datos obtenidos de las calas. Lo anterior debe asentarse en razón de que para que el equipo llegara a la comprensión de cómo se usó el color en cada momento y de la forma en que se lograron los acabados y estilos en cada época, se tomó una enorme cantidad de tiempo en el registro gráfico y la apreciación de las diversas capas pictóricas, información con la que se conformó un esquema general de color de toda la fachada para la primera y la segunda capas pictóricas con base en el cual trabajar la reintegración (Figura 4).

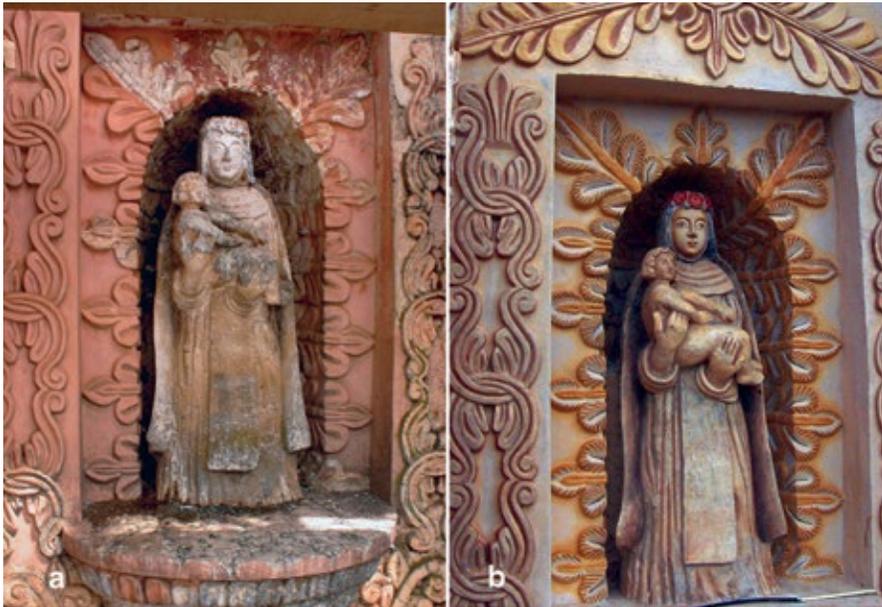
los procesos de consolidación y estabilización, y, más todavía, después de haber encontrado la riqueza de información sobre su tratamiento pictórico? (Figura 5).

FIGURA 5. Santa Rosa de Lima antes (a) y después (b) de la restauración (Fotografías: a) María Elena Fernández Santoyo, b) Haydeé Orea; fuente: Orea Magaña y Fernández Santoyo 2006).
