ARQUITECTURA DE LA ORDEN DE CALATRAVA EN SEVILLA. LA RECONSTRUCCIÓN DEL PRIORATO DE SAN BENITO EN EL SIGLO XVII

Juan Zapata Alarcón, Universidad de Castilla-La Mancha

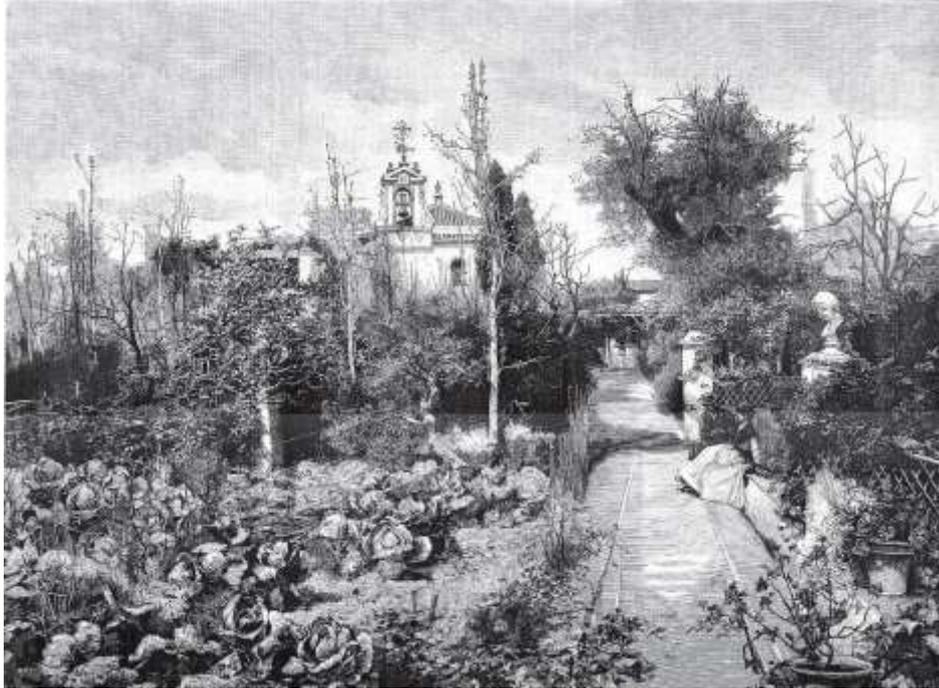
Fig. 1. Grabado de una vista de San Benito de Sevilla a finales del siglo XIX que reproduce cuadro de Manuel García y Rodríguez presentado para la Exposición Nacional de Bellas Artes de 1890. Sevilla. Foto: *La Ilustración Española y Americana*, 35 (1890), pág. 177.

Sin duda, la ejecución de estas reformas, unido a los profundos cambios experimentados por la Orden de Calatrava a partir de su incorporación a la Corona en 1489, marcaron el inicio de una nueva etapa para el priorato aun cuando desde el punto de vista espacial —al menos en sus rasgos esenciales— mantendría la disposición heredada de las décadas anteriores. De este modo la iglesia, cuya orientación se desviaba ligeramente hacia el noroeste, contaba con una sola nave de tipo cajón con su acceso principal en el testero occidental precedido por un pórtico de madera que a su vez, se abría a un pequeño patio a modo de atrio que comunicaba con la portería principal del recinto. Que sepamos, tan solo disponía de cuatro contrafuertes a la altura de los ángulos de la capilla mayor, la cual, levantaba por encima de la nave, estaba aterrazada y contaba con un perímetro almenado que le otorgaba un perfil a modo de torre bastante peculiar (fig. 1)¹⁷.

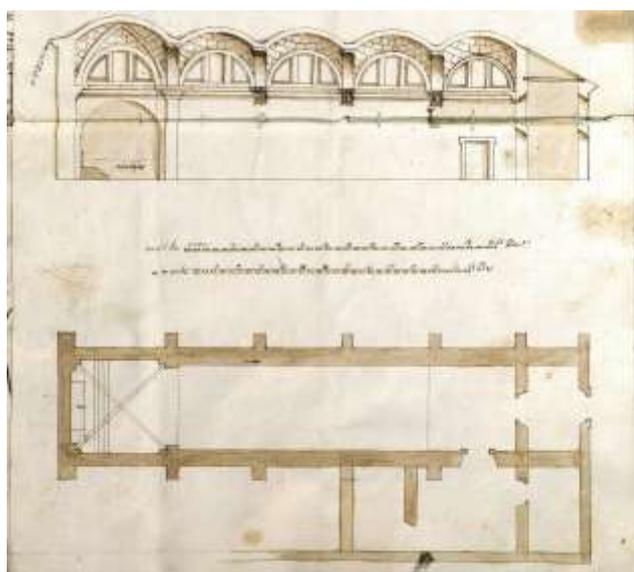
Fig. 2. Trazas realizadas por Marcos de Soto, Juan Bernardo de Velasco y Matías de Vargas en las que se representan la propuesta de sección y planta para la reconstrucción de la iglesia de San Benito de Sevilla. Foto: A. H. N., O. M., A. H. T., leg. 35031. 1627, mayo. Sevilla.

características y materiales similares a las que tenía antes de la riada mientras que la segunda, planteaba la reconstrucción de los muros sin tapial y la sustitución de la armadura por cuatro tramos de bóvedas baídas con sus correspondientes arcos, ventanas a modo de huecos termales y contrafuertes exteriores (fig. 2). El coste final ascendería a 9.400 y 11.600 ducados respectivamente si bien, de manera unánime, los maestros se decantaron por la segunda opción con el fin de garantizar la perpetuidad de la fábrica ante la llegada de inundaciones similares a la sufrida el año anterior.

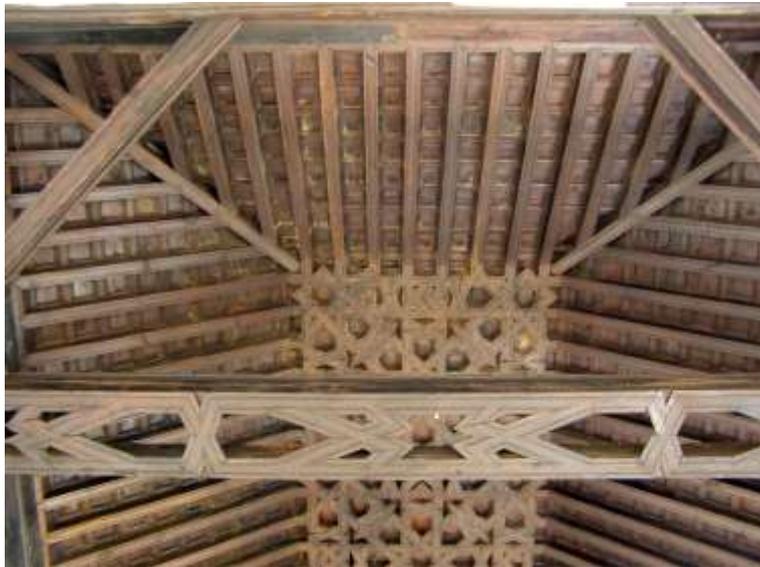
Fig. 5. *Detalle de la armadura de lima bordón.*
Diego de Pinto. Entre 1658 y 1659. Foto del autor.

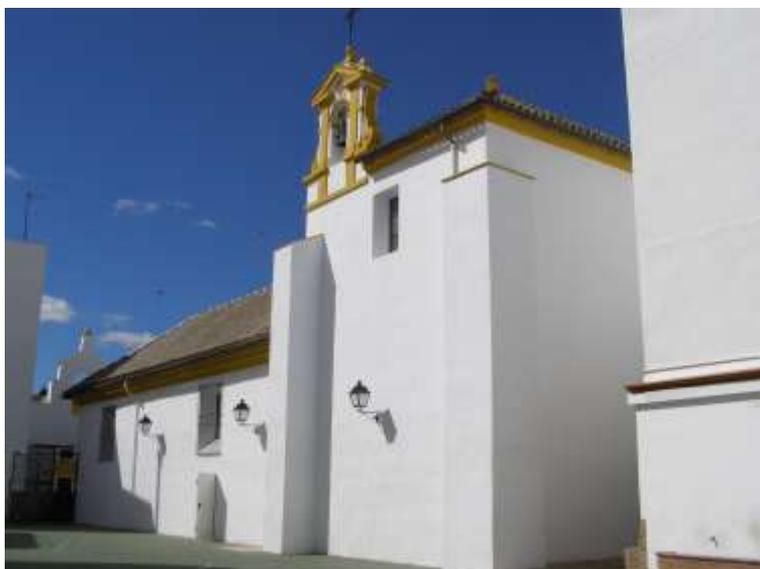
Fig. 6. *Exterior actual de la antigua iglesia prioral por el lado meridional.* Foto del autor.
