Las Acequias de la ciudad de México y sus repercusiones en la Arquitectura Habitacional del siglo XVIII

The ditches of México City and implications on residential buildings of the XVIII century

Alejandro Jiménez Vaca

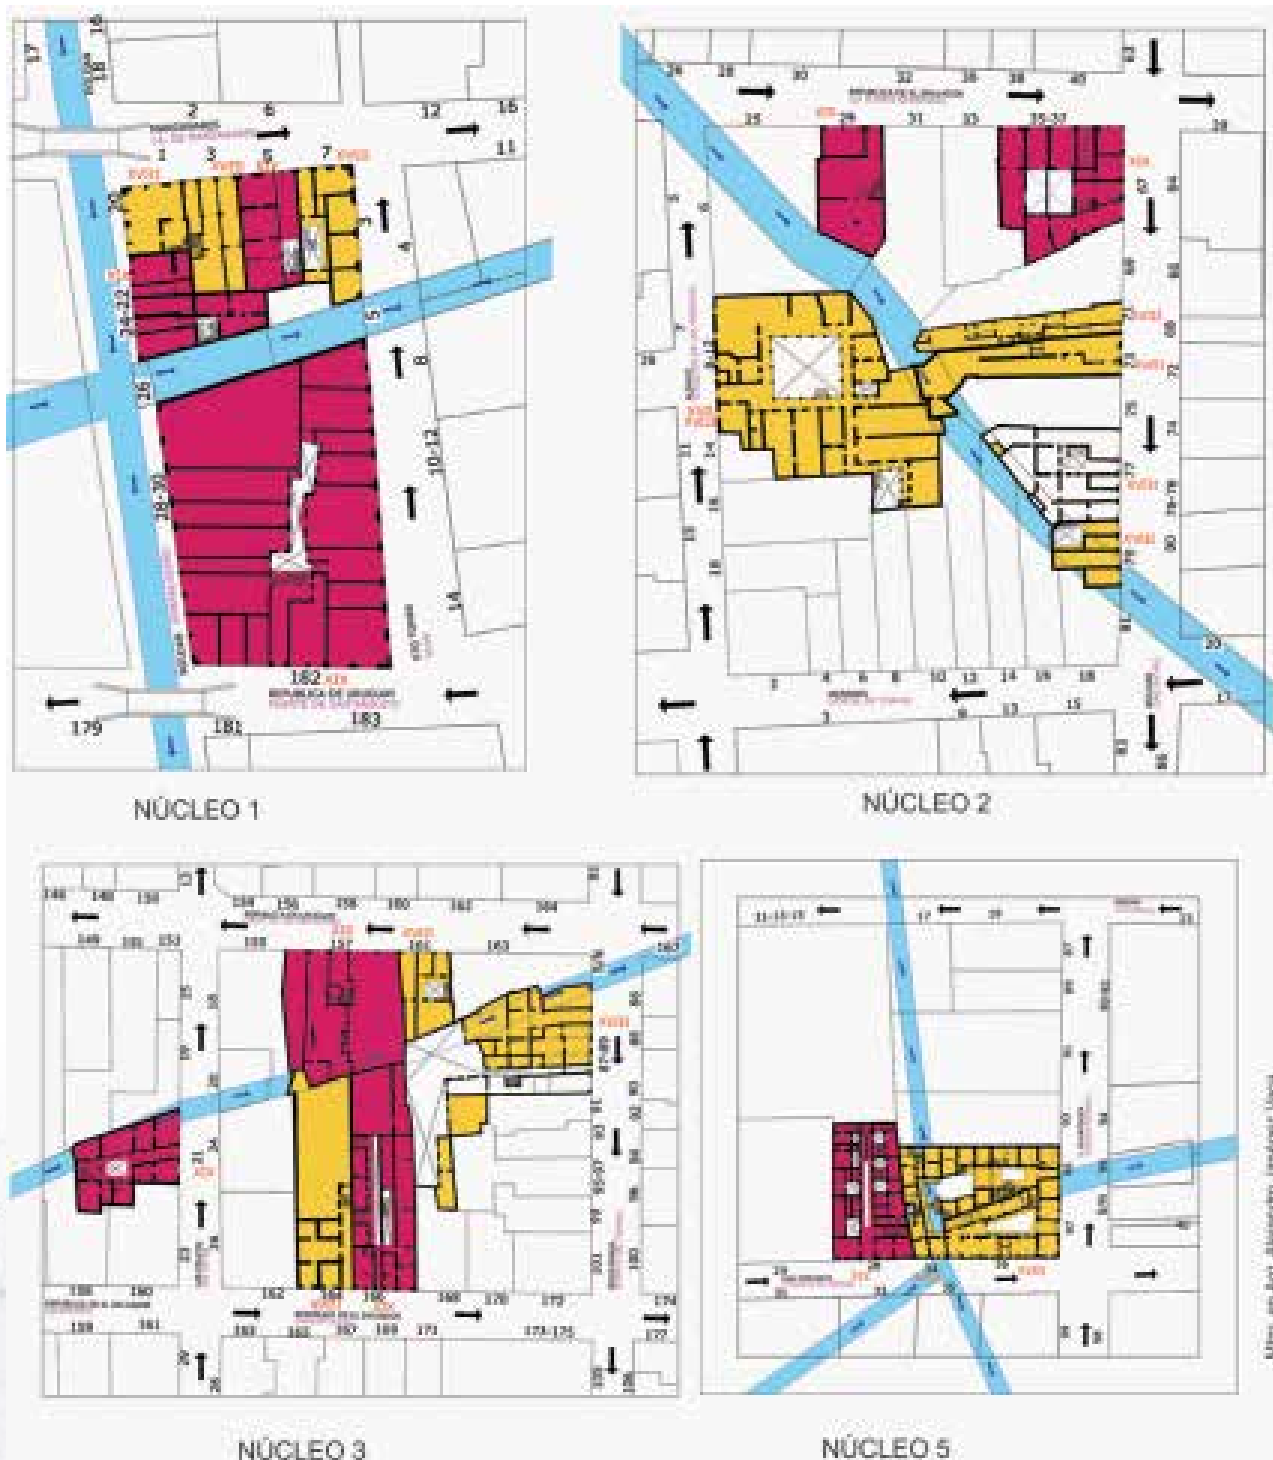
(Imagen 5: Plantas de núcleos de casas con acequia. Elaborado por Alejandro Jiménez Vaca, 2010).

En lo que respecta a las constantes encontradas en las demás manzanas de casas con acequia, se pudo observar la afectación del trazado de los lotes que colindan con las acequias, así como de los lotes contiguos a éstos, adoptando las curvaturas que la acequia va esbozando en su trayecto. Estas afectaciones se pueden observar en el partido arquitectónico de los inmuebles que se encuentran en colindancia con una acequia, inclusive estas afectaciones pueden encontrarse en algunas de las edificaciones contiguas a las edificaciones que colindan con acequias. Dicha constante se presenta en las construcciones del período virreinal y en las que se erigieron posteriormente, en el siglo XIX, donde la forma de los lotes condicionaban el diseño y construcción de este tipo de edificios. Otro de los elementos característicos en este tipo de manzanas es la existencia de ancones o remetimientos de los edificios, causados por la existencia de alguna acequia, afectando el alineamiento con los demás inmuebles, tanto en las

colindancias que dan hacia las calles peatonales como con las vialidades acuáticas. Es muy probable que, en este último caso, dichos ancones hayan sido utilizados como embarcaderos. A la vez, se puede observar una relación directa de algunos patios con las acequias, siendo probable la utilización de estos espacios como embarcaderos o lugares de trabajo de talleres de artesanos que se surtían de agua por medio de las acequias. Además, otra de las invariables que se pueden encontrar en los casos en que el patio no está directamente ligado a los canales, es que se observan pasillos que pudieron haber contado con puertas falsas, es decir, puertas de servicio que daban a las acequias para surtirse de agua. Por último, uno de los elementos que se encuentran en este tipo de construcciones es la inclusión de puentes justo enfrente del acceso principal de la edificación, afectando la circulación de las casas por medio de un patio o pasillo que seguía el eje del puente.
