EL SUBAPROVECHAMIENTO DEL SUELO DEL SISTEMA DE ANDENERÍA DE LA COMUNIDAD CAMPESINA SAN PEDRO DE LARAOS, HUAROCHIRÍ, LIMA

Katiusca Susana Yakabi Bedriñana
Pontificia Universidad Católica del Perú
a20094327@pucp.pe

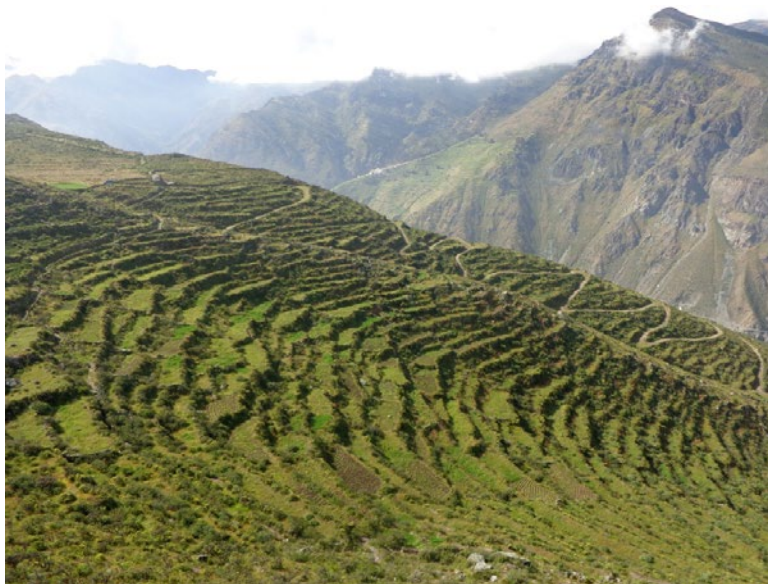
Figura 1. El sistema de andenería de la comunidad campesina San Pedro de Laraos.
Foto: K. Yakabi, abril de 2014.

El sistema de andenería estudiado pertenece a la Comunidad Campesina San Pedro de Laraos (Figura 1), próximo al centro poblado, capital del distrito con el mismo nombre, provincia de Huarochirí, en el departamento de Lima. Geográficamente, está comprendido entre los 11°39'57.95" y 11°40'43,77" latitud sur y entre los 76°32'10,77" y 76°33'33.65" longitud oeste, a 90 km aproximadamente al noreste de la ciudad de Lima, y por encima de los 3200 msnm (Figura 2).

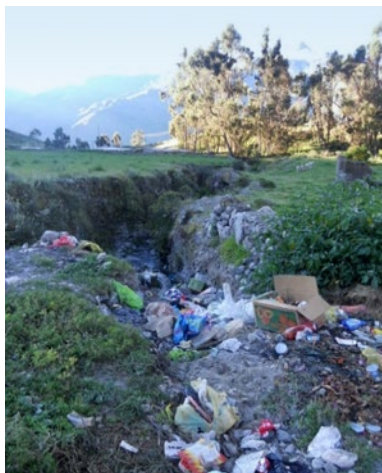
Figura 6. Acequia con desechos domésticos a la salida del pueblo
Foto: K. Yakabi, mayo de 2012.

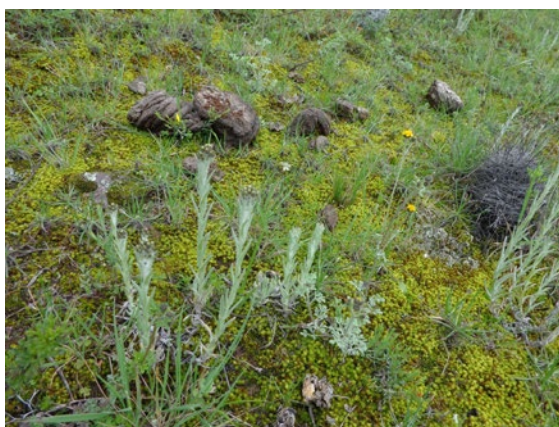
Figura 8. Excremento de ganado en la plataforma de un andén
(punto TB-70). Foto: K. Yakabi, marzo de 2013

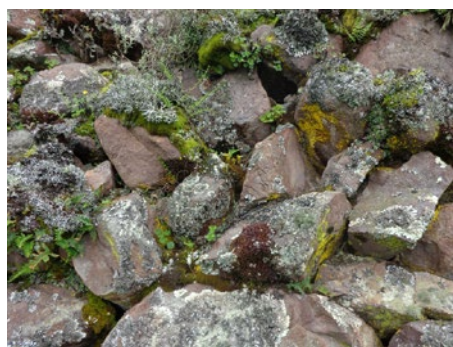
Figura 10. Muro de un andén deteriorado con especies herbáceas creciendo entre las uniones de las piedras (punto TB-30).
Foto: K. Yakabi, marzo de 2013

Los comuneros reconocen que actualmente la mayor parte de los sectores de su sistema de andenería están abandonados y, por ende, en un estado de deterioro (Figura 7). Si bien les han dado un mantenimiento en las últimas décadas, este consistió solo en la reparación de los muros de piedra, derrumbados como consecuencia de eventos climáticos, el paso del tiempo o el crecimiento de hierbas (p. e. kikuyo) entre las piedras que debilitó los uniones (Figura 8).
