# Intervención arqueológica en calle Isla Graciosa nº 10 de Córdoba: nuevos datos sobre los arrabales occidentales de madinat Qurtuba

Presentamos los resultados preliminares de la Actividad Arqueológica Preventiva realizada en la calle Isla Graciosa nº 10 de la ciudad de Córdoba, donde se ha exhumado parte de una vivienda compleja que formaría parte de los arrabales occidentales de madinat Qurtuba.

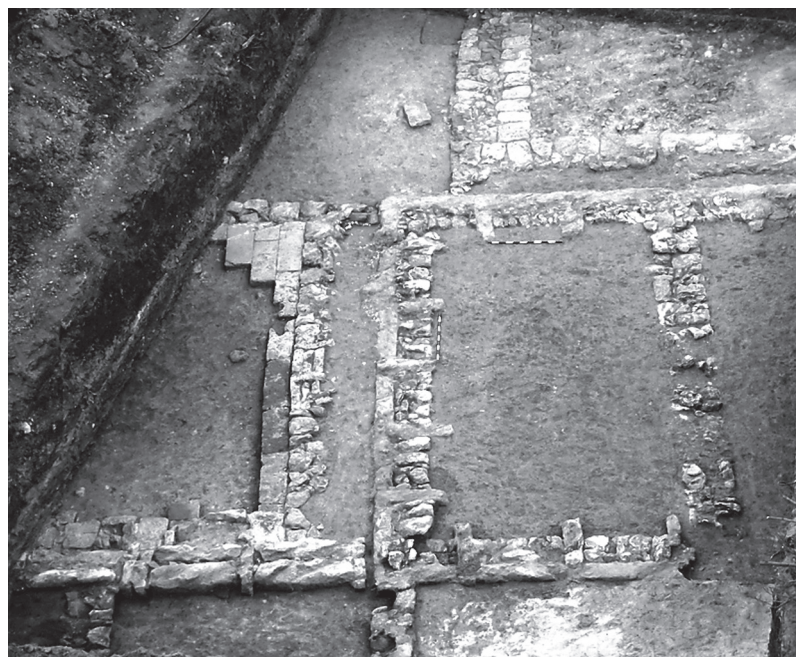
Lám. 3: Vista cenital de las estructuras exhumadas en la intervención.

Con respecto al desarrollo de los trabajos de campo, se procedió a la retirada por medios mecánicos de los niveles superficiales y de relleno contemporáneos, pasando a la excavación por medios manuales una vez detectada la estratigrafía de interés arqueológico (Lám. 2). A continuación presentamos los resultados preliminares de esta intervención (Lám. 3).

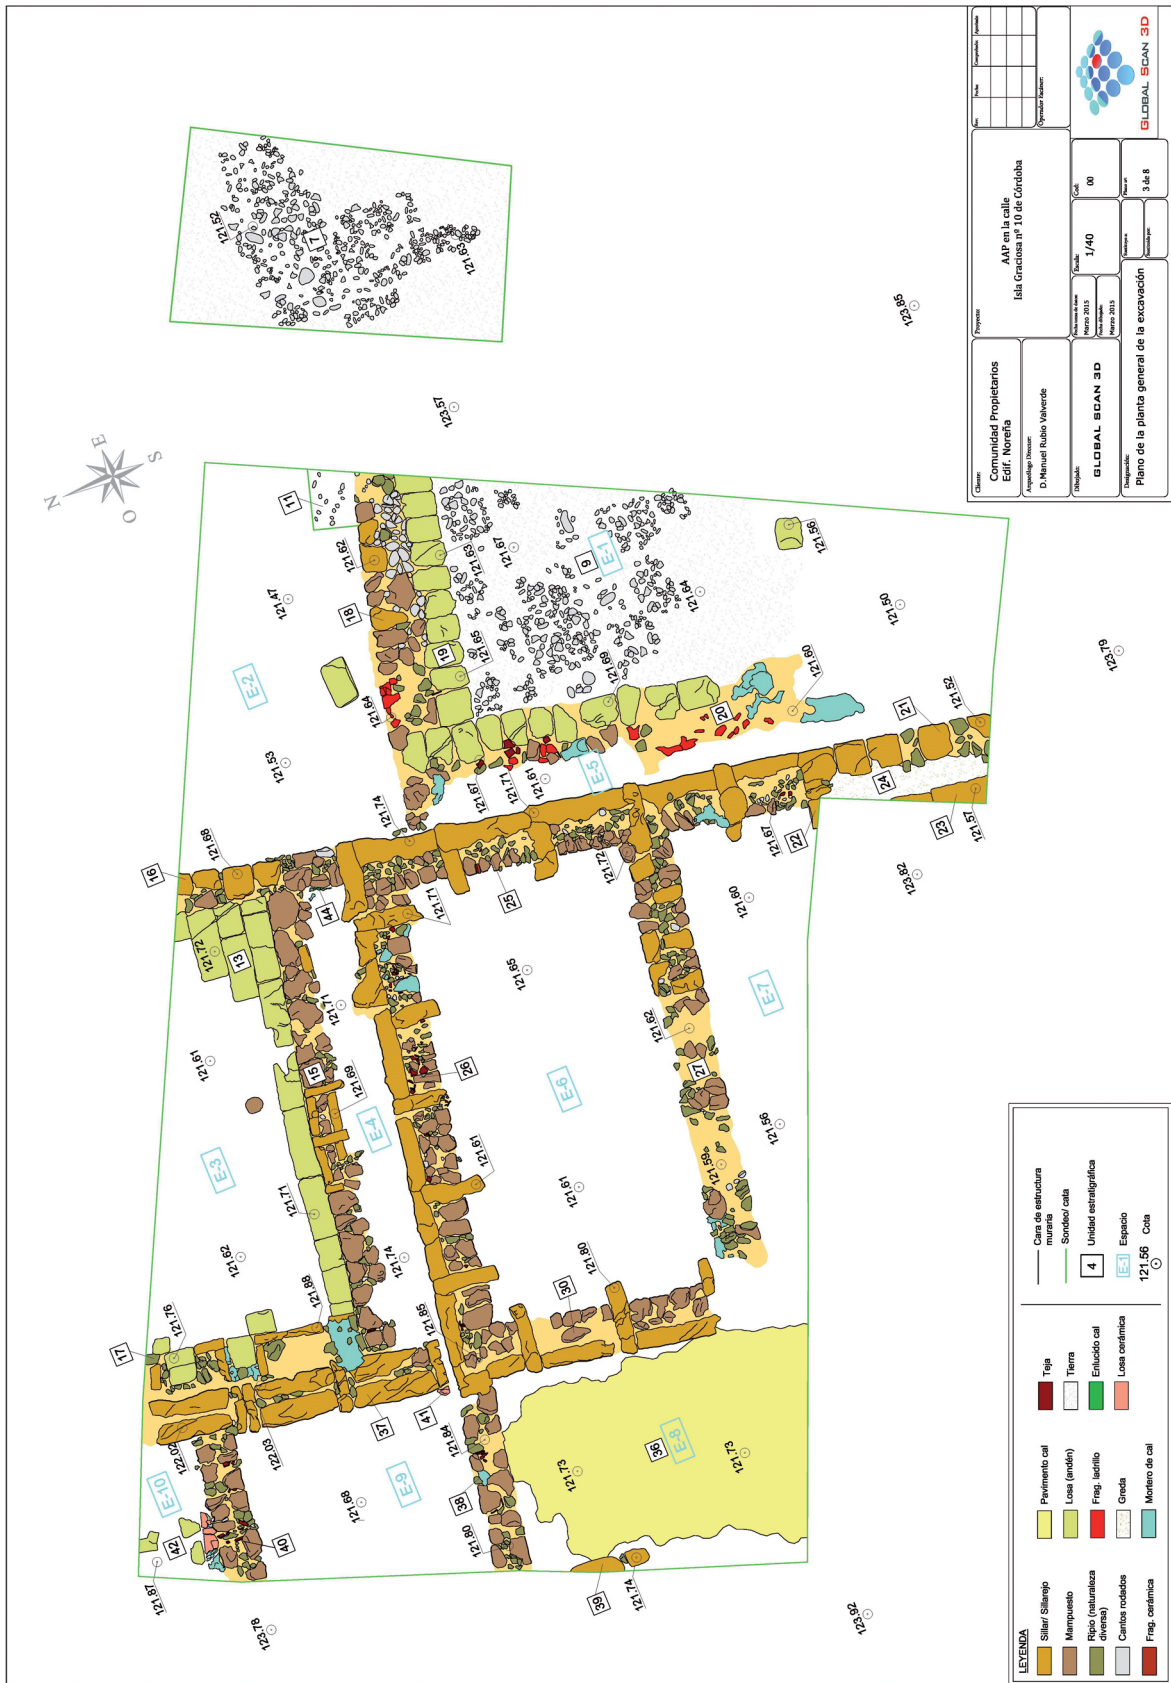
Fig. 1: Planta General de la excavación.

A) Periodo Medieval Islámico (siglo X al XI d.C.). En el que se han distinguido 4 fases distintas atendiendo a la relación estratigráfica entre las estructuras, aunque la diferencia cronológica entre ellas sea mínima (Fig. 1):

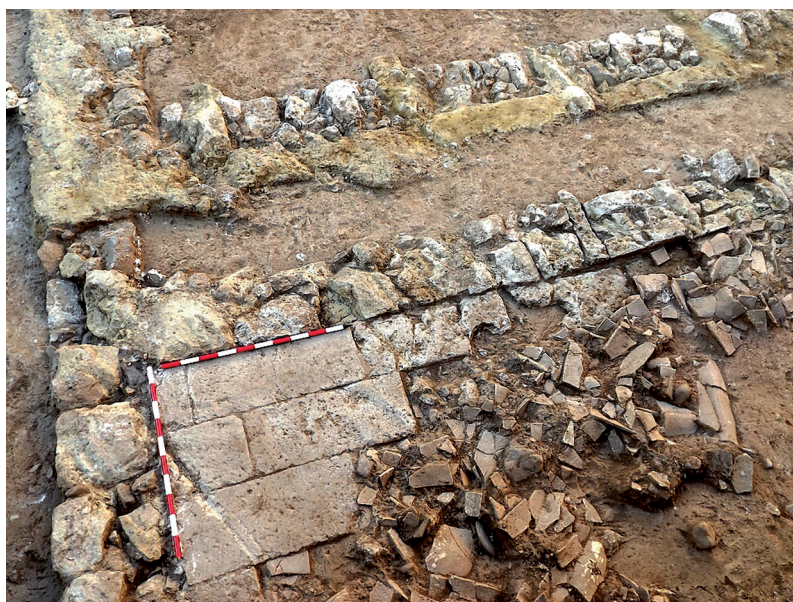
Lám. 4: Detalle del derrumbe de tejas documentado en el Espacio 3.

Por último, en la Cuarta Fase se han distinguido varios elementos interfaciales relacionados con el saqueo de las estructuras de la vivienda, así como algunos derrumbes (Lám. 4) relacionados con el proceso de abandono de la misma.

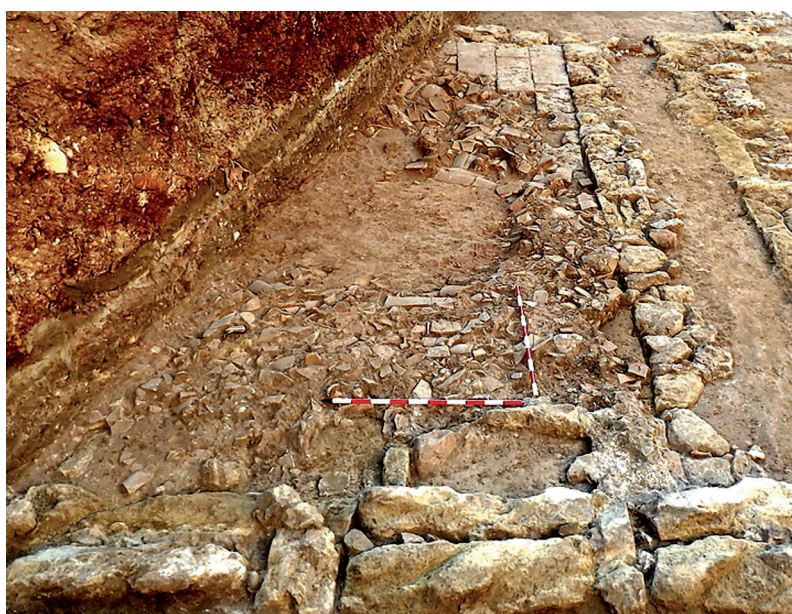
Lám. 5: Detalle de la depresión de forma circular en el derrumbe de tejas del Espacio 3 interpretada como un posible pozo.

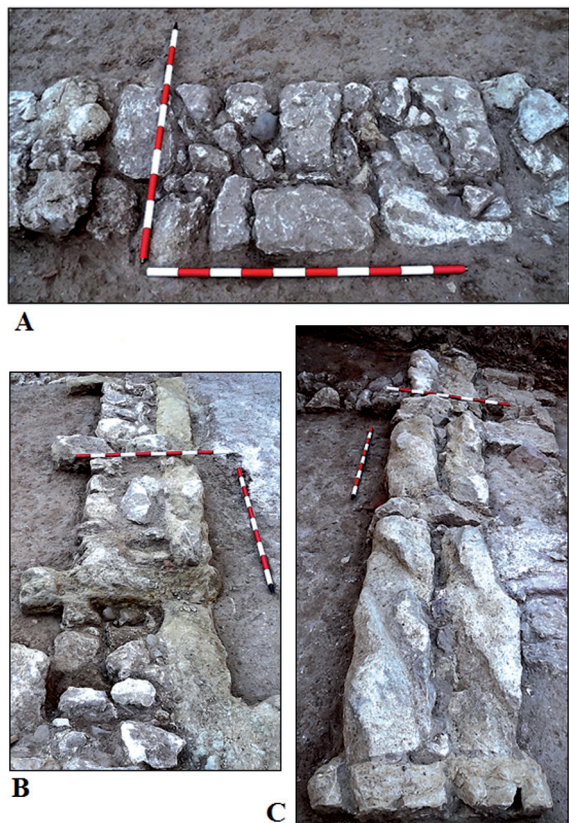
Lám. 6: Detalle de las distintas edilicias documentadas en la intervención.

Con respecto a los materiales utilizados en la construcción de esta vivienda, destaca sobremanera la calcarenita, además de la caliza y de los cantos rodados, cuyas combinaciones en las edilicias son bastante diversas. Así, nos encontramos con muros de mampuesto, con nódulos de calcarenita y de caliza de mediano tamaño que se traban con barro (Lám. 6, A), otros que combinan sillares y mampuestos (Lám. 6, B), y otros en los que solamente se usan grandes sillares de calcarenita dispuestos “a soga y tizón” (Lám. 6, C). Volviendo a los que combinan sillares y mampuestos, documentados en el Espacio Central, llama la atención la edilicia de los mismos, que podríamos definir como singular (Fig. 5). Recuerda mucho al denominado “aparejo de caja califal”, en el que se combinan dos sillares a tizón y dos sillares a soga formando una *caja* que se rellena con mampuestos de pequeño tamaño trabados con barro, aunque en este caso faltaría uno de los sillares dispuestos a soga. Sin embargo, no podemos obviar las semejanzas entre esta alternancia de mampuestos y sillería documentada en esta construcción, y la alternancia similar documentada en la reparación llevada a cabo por ‘Abd al-Rahman II en el malecón o *rasif* en el año 827 d.C., consistente en un sistema de gruesos pilares de sillería más an-

chos en su base, lo que les confiere una peculiar fisonomía de “T” invertida, que alternan con cajas de mampostería bien dispuesta y trabada con mortero de cal, fábrica que constituiría el “núcleo” interior de la estructura, que en su cara externa, en este caso hacia el río, estaba revestida con un paramento de grandes sillares trabados con gruesas lechadas de cal (MURILLO, CASAL y CASTRO, 2004: 265; recogida también en LEÓN, 2006: 427). La misma técnica edilicia, pero a una menor escala, se documentó en una pequeña mezquita excavada en el paraje conocido como Naranjal de Almagro, fechada a mediados del siglo IX d.C. por analogía edilicia (MURILLO, CASAL y CASTRO, 2004: 266-267; recogida también en LEÓN: 2006: 427-428). El caso de nuestra construcción podría asemejarse a esta última, ya que estaría a una escala menor, aunque siguiendo el modelo del malecón o *rasif*, pues en la parte interior se vería perfectamente esa alternancia entre sillería y mampostería, mientras que en la parte exterior tendríamos un paramento de sillares que alternarían la soga y el tizón, dando, estéticamente, un aspecto muy similar al que ofrecería la magna obra del tercer emir de Córdoba. El lastre que volvemos a encontrarnos es la cota de la intervención,

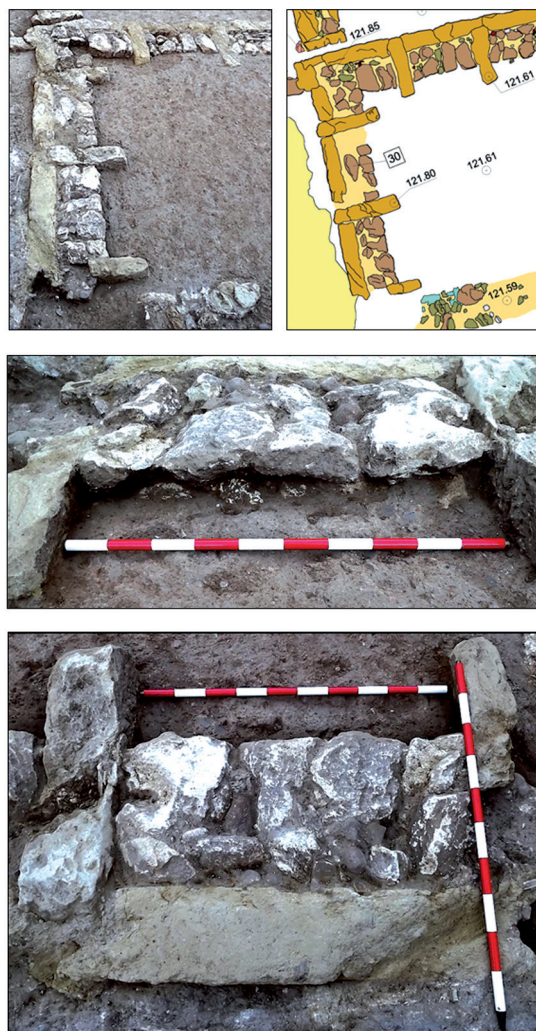
Fig. 5: Detalle de la edilicia de la cimentación del andén del patio central.

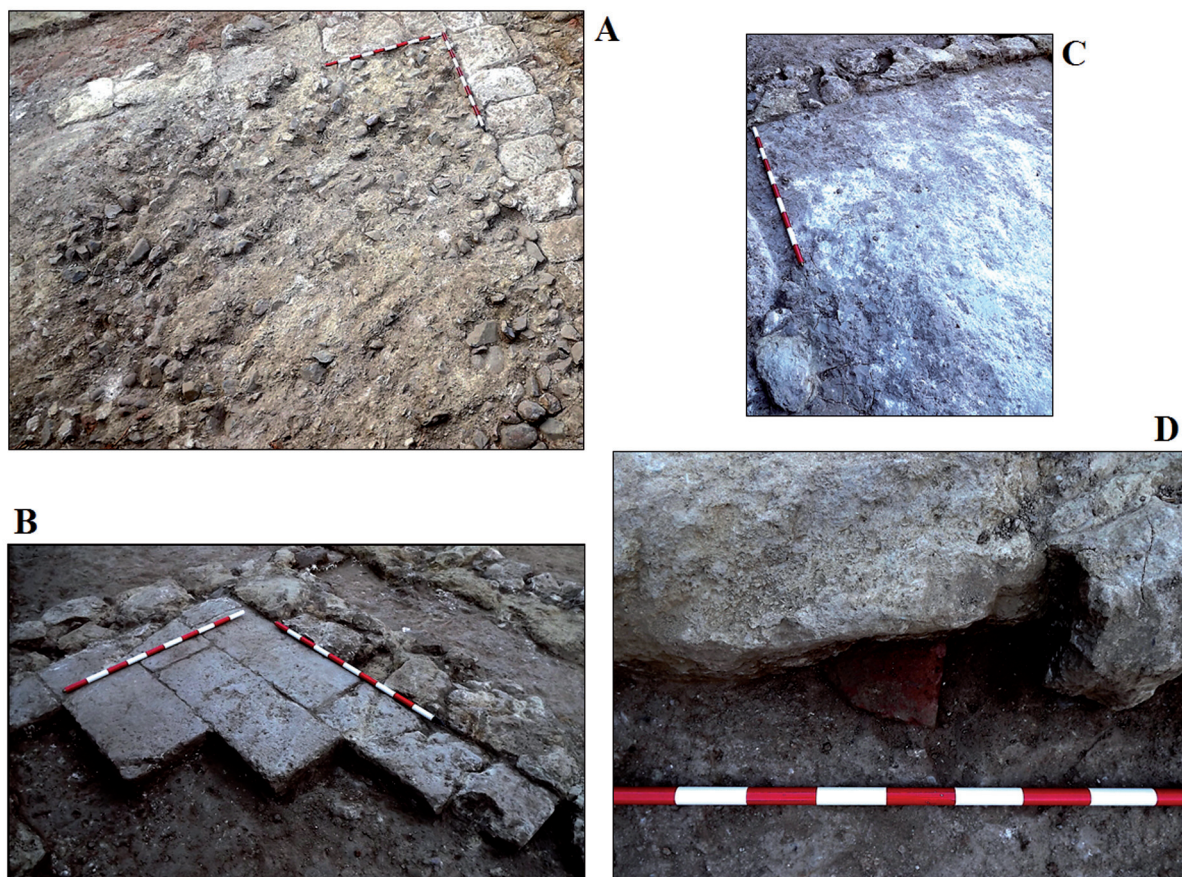
Lám. 7: Detalle de los distintos tipos de pavimentos documentados en la intervención.

En relación a los pavimentos, hemos documentado varias tipologías. Así, además del pavimento a base de guijarros y cantos de río trabados con mortero de cal y picadura de sillar documentado en el Espacio 1 (Lám. 7, A) y que hemos interpretado como perteneciente a un establo, se ha documentado un pavimento a base de grandes losas de calcarenita de forma rectangular (de 0,40 x 0,90 m. cada una) en el Espacio 3 o patio (Lám. 7, B). Además, en el Espacio 8 se ha documentado una lechada de mortero (Lám. 7, C) en la que apoyaría la solería de esa estancia, totalmente desaparecida, mientras que en el Espacio 9 se documentó un pequeño fragmento de losa cerámica *in situ* (Lám. 7, D) que formaba parte de su pavimentación primigenia.
