Nº 27
SEPARATA

Intervenciones arqueológicas
en el castillo de Estella
(2001-2010)

Mikel Ramos Aguirre

Intervenciones arqueológicas en el castillo de Estella (2001-2010)

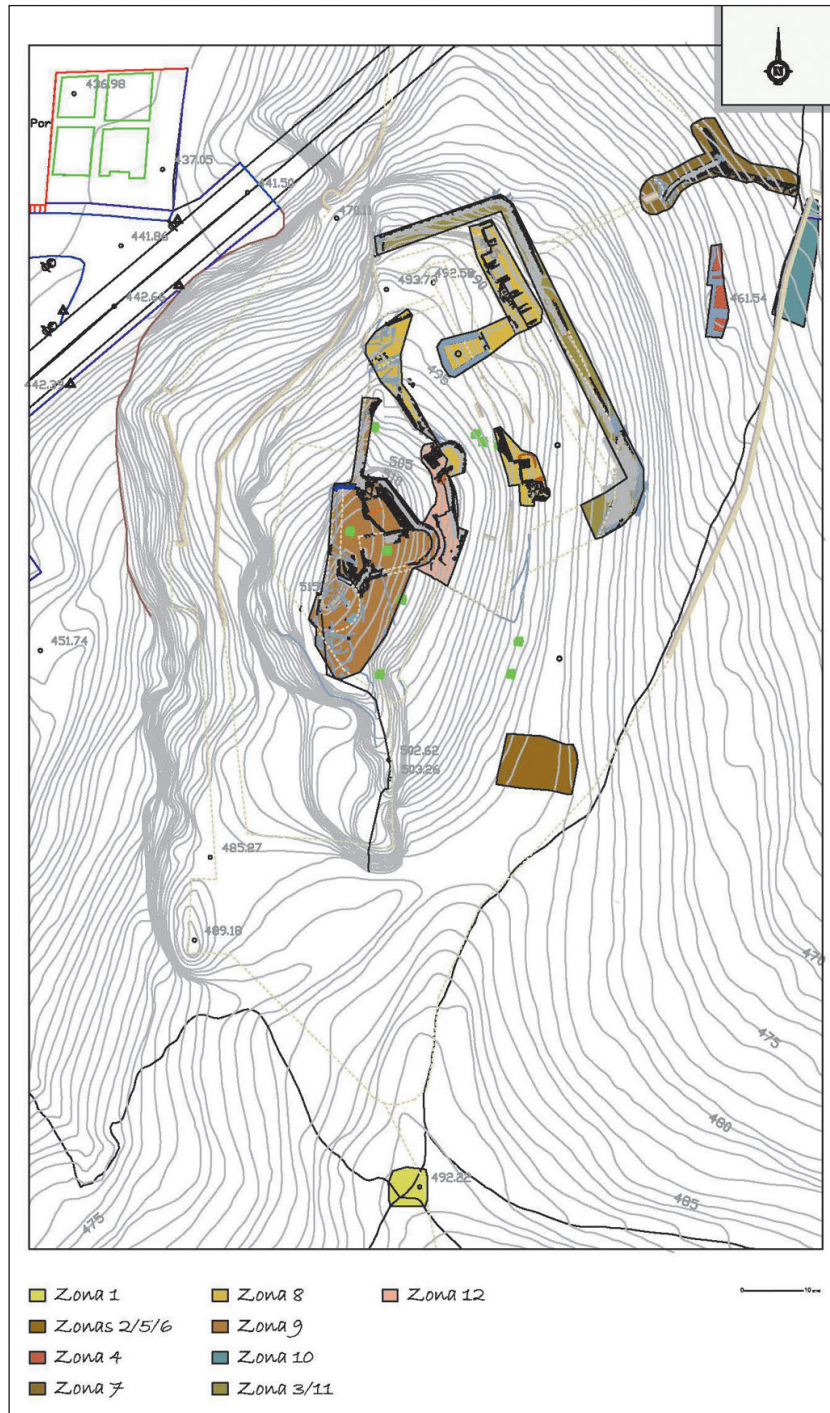
Figura 3. Plano de las áreas de intervención.

Seguidamente se ofrece un resumen de las intervenciones realizadas en el castillo mayor de Estella-Lizarra. La numeración de las catas (o zonas) es producto de la ordenación de la numeración de las intervenciones arqueológicas efectuadas desde el año 2000 realizada en el año 2010.

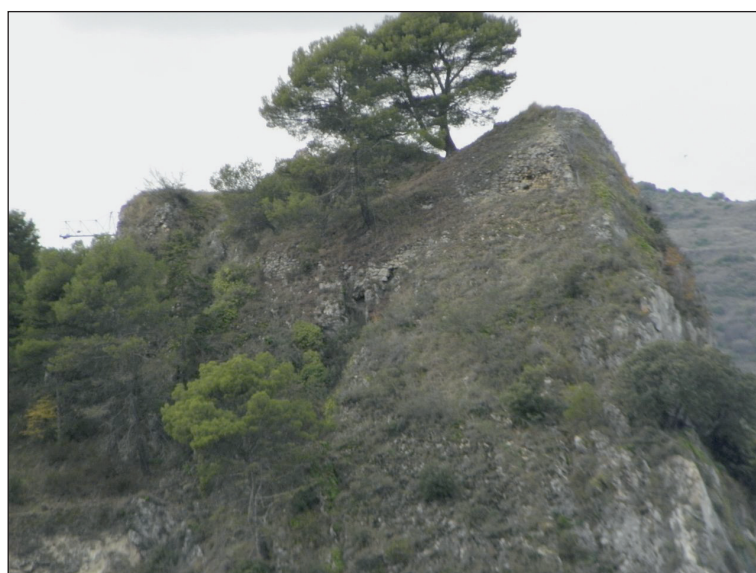
Figura 13. Castillo de Lizarrara.

No se ha intervenido arqueológicamente en este peñasco debido a las dificultades que plantea (escasez de espacio, pendientes muy fuertes, existencia de construcciones y carretera justo debajo, etc.). Consiste en un espacio poligonal, delimitado por una muralla asentada en la roca, con dos recintos y una posible torre rectangular en su lado sur, que defiende la fortaleza en su lado más débil. Está levantado con un muro de mampuestos colocados unidos con mortero, sin trabajo alguno, tal como salieron de la cantera, actualmente muy erosionados. La superficie del castillo es de unos 375 m².

Construcción del primitivo castillo en la Peña Menor, es decir, Liçararra, que domina el barrio de San Martín, a una altitud de 476,81 m. s. n. m.

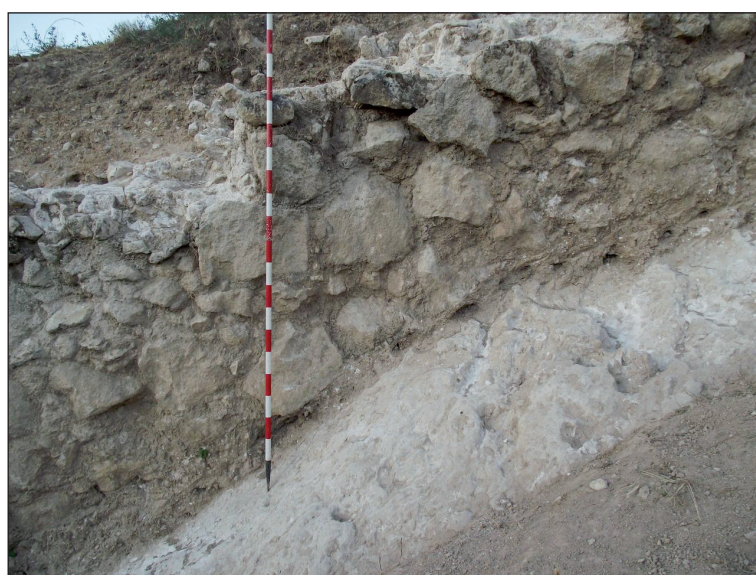
Figura 14. Detalle constructivo del muro que cierra el recinto de Lizarrara por el sudeste.

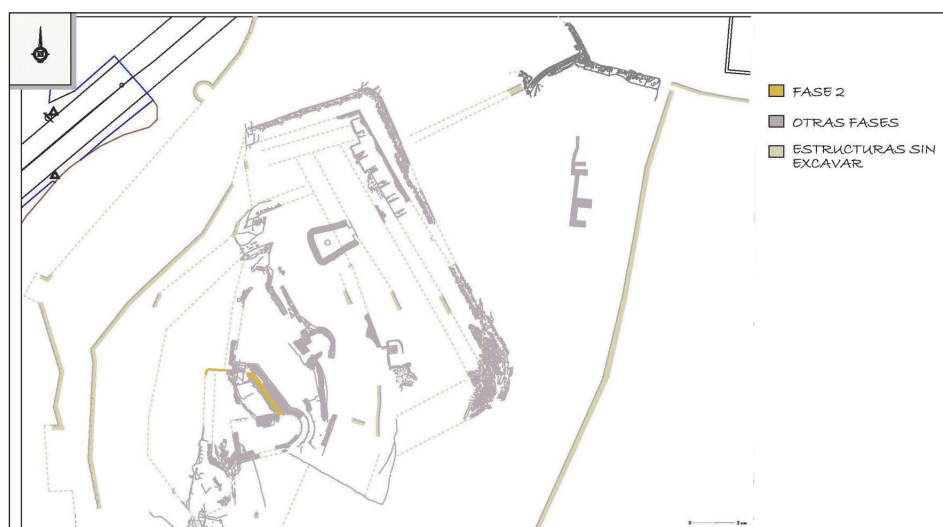
Figura 15. Planta general de los restos constructivos de la 2.^a fase.

El tramo de muro mejor conservado, orientado al nordeste (UE 9003), tiene un pequeño talud en su parte inferior y el resto del muro es vertical. El muro está hecho de mampuestos en hiladas, unidos con argamasa, con 65 cm de anchura, y con su cara exterior totalmente enlucida, ocultando la factura del muro. Se observan actualmente los restos de la parte baja de por lo menos seis aspilleras. Este muro está cortado por la puerta del aljibe pero continúa hacia el oeste y tras un giro de 90° vuelve hacia el sur (UE 9065) para finalizar en la roca; este tramo, expuesto a la intemperie, ha perdido el enlucido. Hacia el este el muro fue roto por una construcción de planta absidada, de la que hablaremos más adelante. Estos muros conformarían un recinto de planta más o menos pentagonal, con unos ejes máximos de 14 por 17,5 m, con una superficie de casi 200 m².

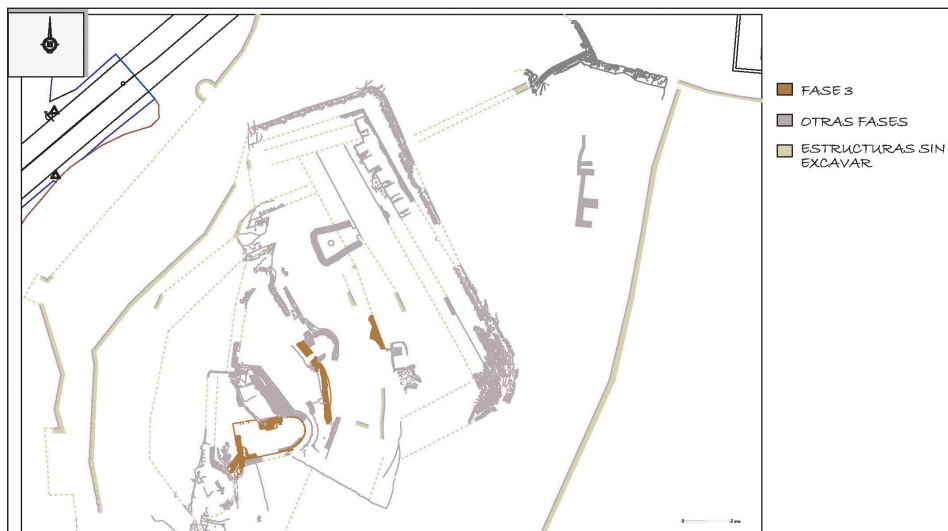
Figura 17. Planta general de la fase 3.^a.

En la parte superior se construye una nueva torre cuya planta no ha sido posible recuperar ya que solo se conservan pequeños retazos de sus muros, principalmente en el lado oeste (UE 9030). En este momento se levanta un muro, a los pies de la iglesia (UE 9024), que más tarde servirá para crear un pasillo de acceso a la nueva torre de la 4.^a fase.

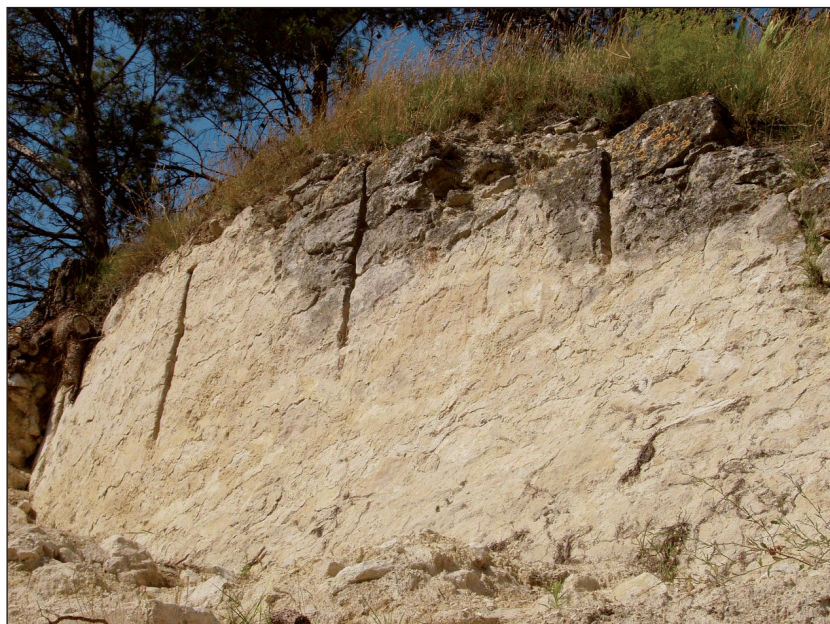
Figura 18. Muro aspillerado desde el sudeste.

La cronología de esta fase constructiva es difícil de definir. Las aspilleras son alargadas lo cual nos llevaría a una cronología de finales del siglo XII o principios del siglo XIII (Mora-Figueroa, 2006: 186-189). Por otra parte, una referencia del Registro de Comptos n.º 2 (1280) menciona un pago de 51 libras «por fazer la capilla de Sant Salvador en el castillo de Estella de piedra de buelta» (Zabalo, 1972: 114, n. 1380)⁸. Es decir, podrían situarse esta reforma en las últimas décadas del siglo XIII.

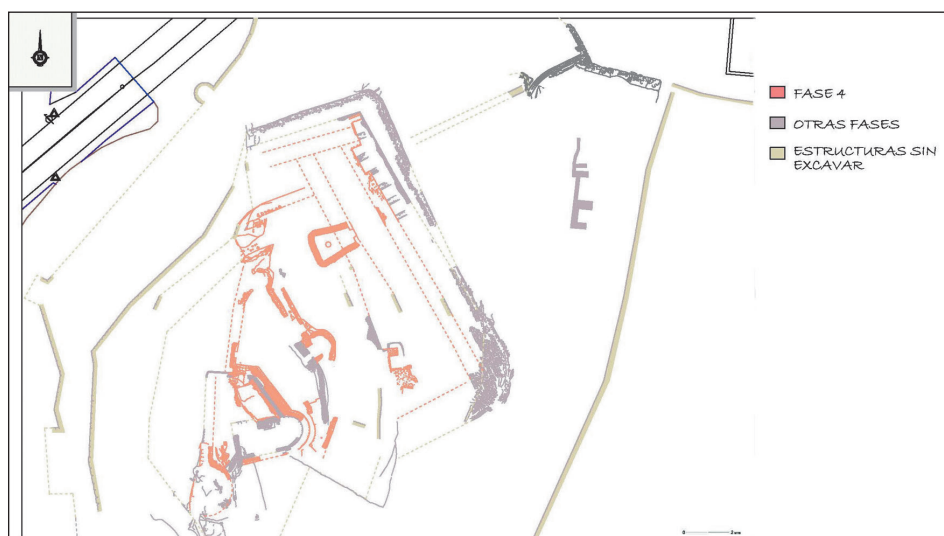
Figura 19. Planta general de la 4.ª fase.

Esta fase supone una gran reforma de la fortaleza y en ella, al parecer, adquiere prácticamente las dimensiones y formas que aún hoy podemos contemplar. Las acciones constructivas son abundantes. Se trata de la fase más importante del castillo, la que le otorga buena parte de la morfología con la que la fortaleza ha llegado hasta nuestros días y que absorbe en gran medida al castillo anterior. El material constructivo sigue siendo la piedra caliza, en este caso con los paramentos realizados con sillares bien escuadrados tallados con puntero, de formato cuadrangular, superficies regulares y cogidos con argamasa de cal que no sobrepasa las juntas.

En primer lugar, en la cima de la Peña Mayor se reforma la torre mayor existente que coronaba el conjunto y se genera una nueva torre de planta semicircular en el lado este y recta en el oeste, esto es, adaptada a la forma de la peña natural (UU. EE. 9028 y 9030). De ella apenas quedan la base y el suelo tallado en la roca –posiblemente trabajado para la primera y más antigua torre–.

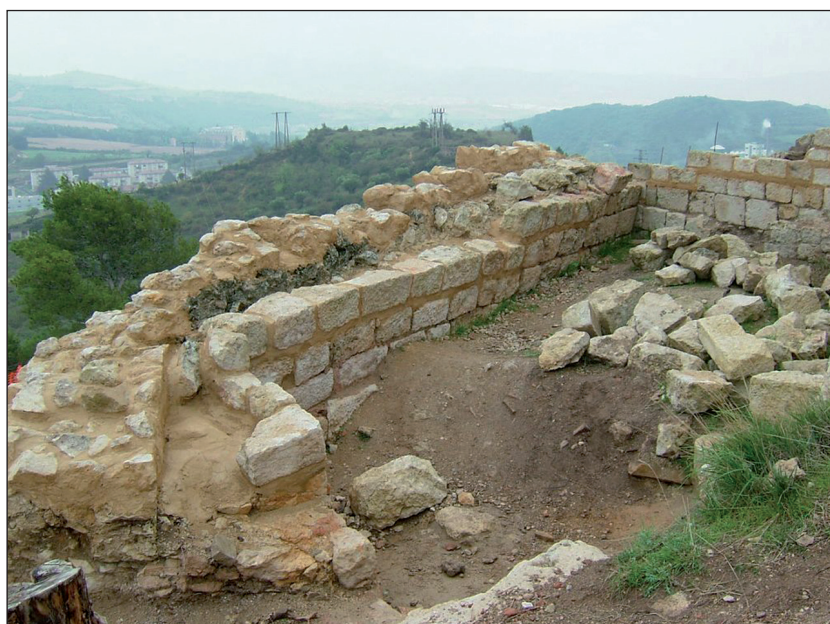
Figura 20. Aljibe.

Se refuerzan los edificios existentes previamente (muro aspillero y capilla). Se condenan las aspilleras con un forro exterior y se construye un aljibe. Las paredes internas se forran con sillares y se enlucen con un mortero de color rojo, el «betun» del que hablan los textos escritos y que servía para impermeabilizar los aljibes⁹; se rompe el muro antiguo y se abre una puerta que servirá para acceder al aljibe y al pasillo superior de acceso a la torre mediante escalones de piedra (UU. EE. 9005, 9006, 9009, 9015, 9011, 9013, 9017, 9020, 9021 y 9061). El aljibe contaba con una bóveda de la que solo se conservan los arranques y seguramente por encima había una estancia de función desconocida. No sabemos qué pasó con la distribución interna del castillo primitivo.

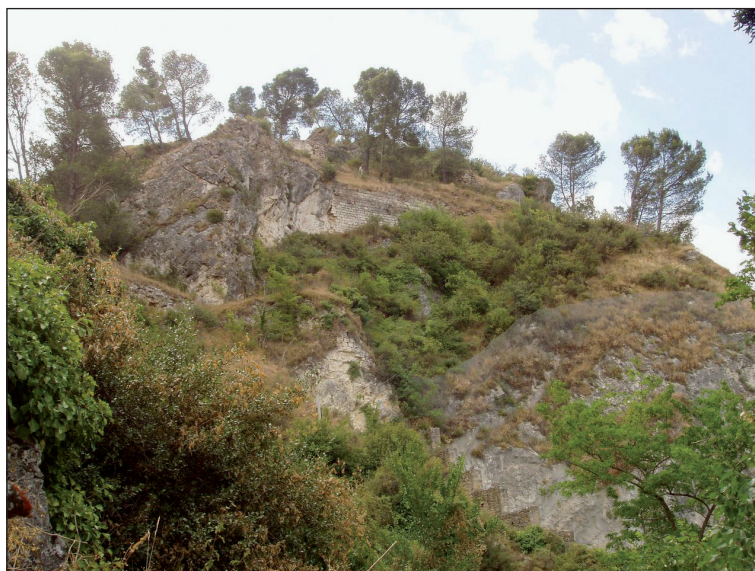
Figura 23. Tramos de muralla en dos niveles en la cara oeste de la peña.

La base de ambas torres presenta una acusada inclinación, aunque a partir de cierta altura el muro continúa en vertical. A ambos extremos de esta estructura, este y oeste, se generan unos pasos que permiten acceder a dos cinturones de muralla que rodean la peña donde se asienta el castillo; la parte este se encuentra muy deteriorada y en la oeste, aún se aprecian los muros que delimitaban esos pasillos de circulación. Como todavía no se han excavado, solo se han situado topográficamente, por lo que esta datación es una hipótesis de trabajo basada en las características constructivas de estos muros y su engarce en el contexto general de este momento constructivo; por ello no se reflejan estas estructuras en la planimetría.

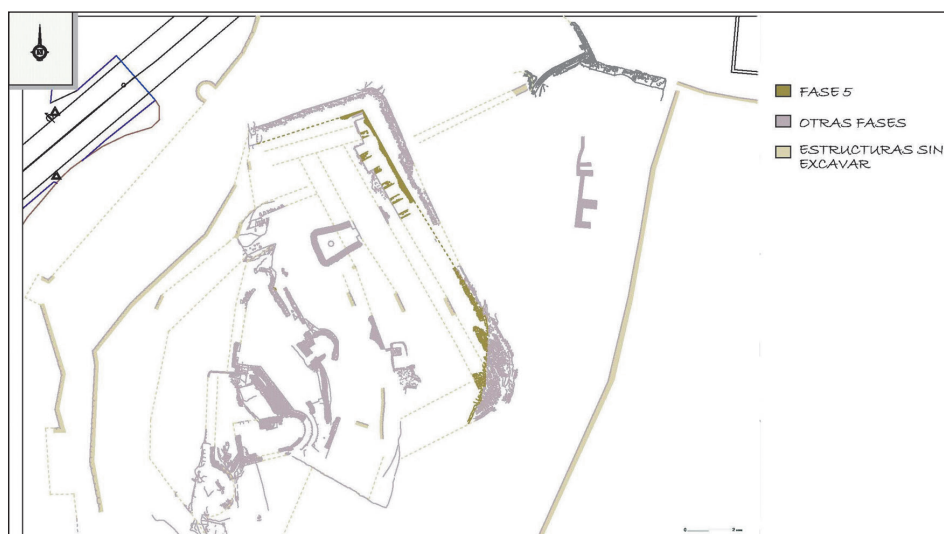
Figura 24. Planta general.

Las reformas de este momento solo se han detectado en el frente norte del *donjon*. Al muro de sillares levantado en el momento anterior, de factura rectilínea y que cerraba el recinto se le adosa un muro de sillares pequeños, rebajados toscamente y cogidos con mortero.

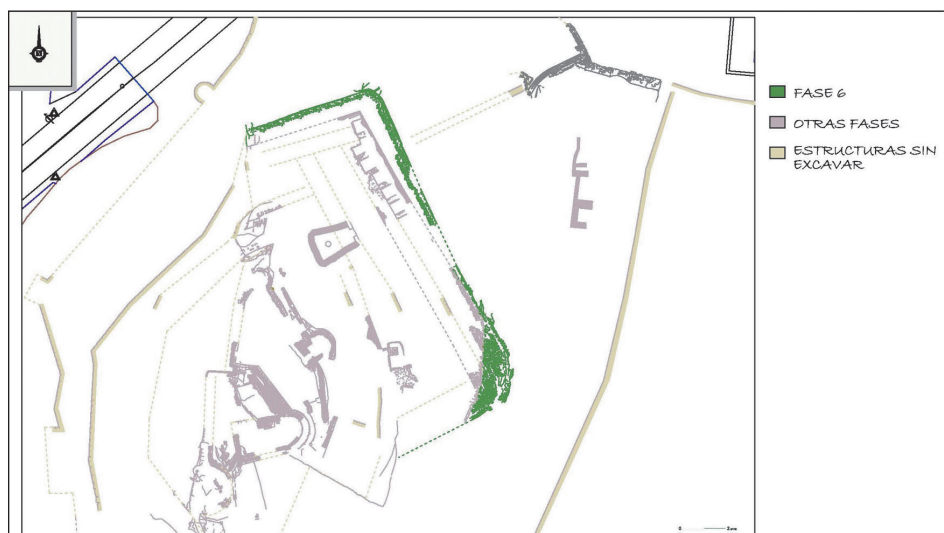
Figura 27. Planta general de la fase 6.ª.

Esta es la última acción constructiva que puede distinguirse con claridad. El muro adosado en la fase anterior a la muralla del *donjon* del castillo se cubre con un forro de piedra hecha con sillares de piedra caliza, de módulo rectangular, cogidos con mortero de cal y colocados en hiladas ligeramente retranqueadas para ataluzar el muro (UE 11004); el espacio entre la cara externa del muro y el muro anterior se rellena con piedras y restos de labra cogidos con mortero. Las juntas entre cada hilada están cogidas con mortero para garantizar la impermeabilidad del conjunto. Este muro se coloca en ambas esquinas del conjunto, este y oeste para transformar su morfología. Así, con la construcción de este paramento, los frentes rectilíneos y las aristas agudas de las defensas construidas previamente, se transforman en esquinas redondeadas y paños inclinados, que favorecen la deflexión de proyectiles. Es decir, este forro funcionaría a modo de alambor, sistema de protección frente a la artillería piroballística que se difunde en la península ibérica conforme se extiende el uso de ese tipo de armas (Mora-Figueroa, 2006: 34-35).

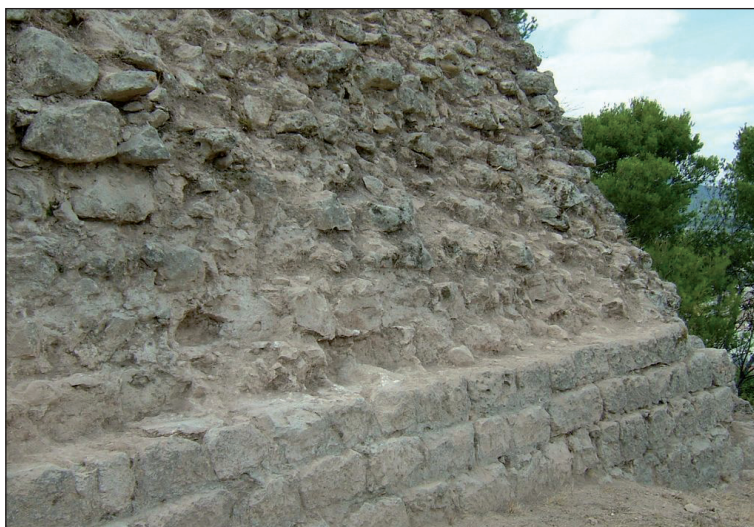
Figura 28. Parte baja del muro ataluzado.

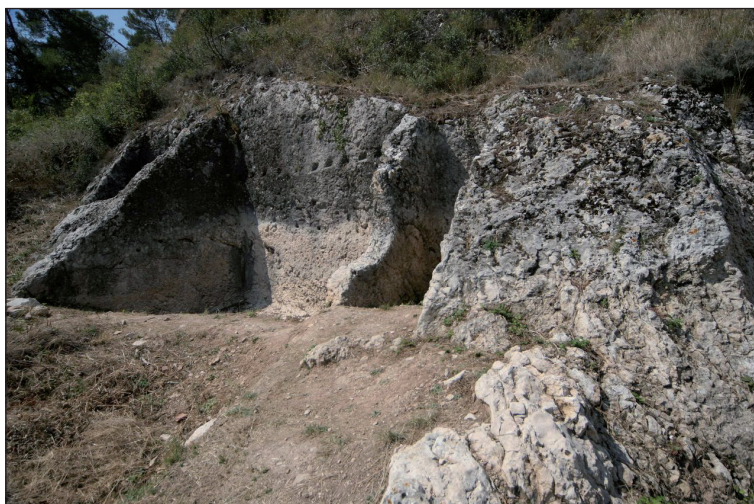
Figura 29. Habitaciones excavadas en la roca.

Se trata de unas estancias parcialmente excavadas en la roca, de las que solo se conserva esa parte, situadas a unos 20 m por debajo del *donjon*, ligeramente orientadas el sudeste. Por los restos aparecidos en alguna de ellas, parece que el resto de la edificación se completaba con muros de encofrado de argamasa con mampuestos, pero el deslizamiento del terreno en que se asentaban ha llevado a su desaparición. Hasta el momento han aparecido cuatro estancias, aunque no se descarta que puedan aparecer más hacia el norte. Las laterales parecer contar con un único piso, mientras que la mayor de ellas tenía dos alturas, la segunda al nivel del suelo de la estancia adyacente. La restante es de pequeño tamaño, y está comunicada a cierta altura con la mayor.

La función particular de cada una se desconoce pero en la estancia mayor, justo sobre el suelo, aparecieron materiales cerámicos datables en torno al siglo XII-XIII. Se trata de las típicas ollas de cocina de la época, lo cual nos lleva a pensar que quizás al menos alguna de las estancias también podía estar dedicada a cocinas. Esto se puede relacionar con lo que dice la documentación, que al hablar de obras en el castillo menciona una cocina inferior en la bajada del castillo y sobre Santa María, que bien podía estar ubicada en este punto¹¹.
