## La torre mayor del castillo de Ablitas. Marcas de cantería

Juan José Bienes Calvo, Óscar Sola Torres

# La torre mayor del castillo de Ablitas. Marcas de cantería

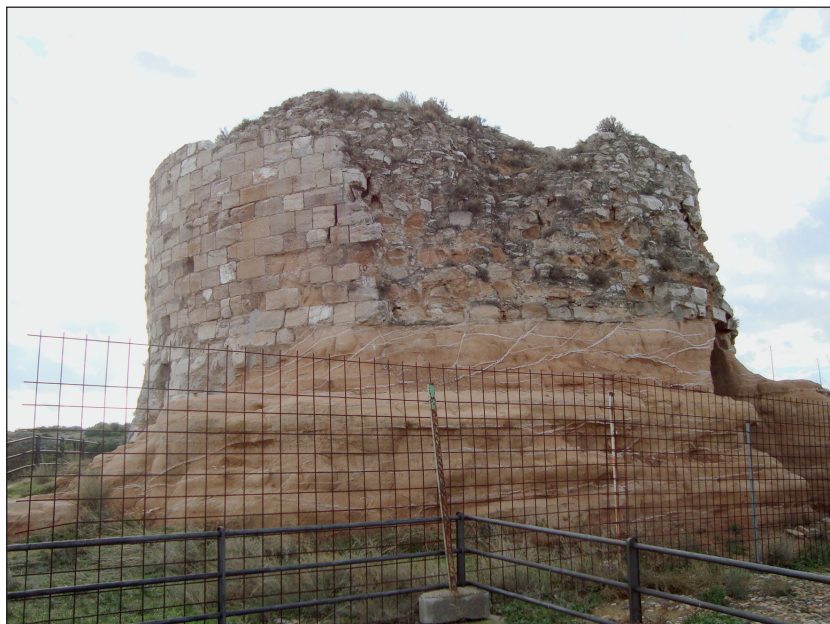
Figura 1. Cuerpo inferior del torreón mayor del castillo de Ablitas.

De los restos que se conservan, el torreón es el elemento más característico. Se trata de una torre de cuerpo cilíndrico que se erige sobre un pódium de roca arenisca y que, originalmente, contaría con al menos dos cuerpos de altura. Hoy en día se conserva el cuerpo inferior, el cual presenta un aspecto desmochado.

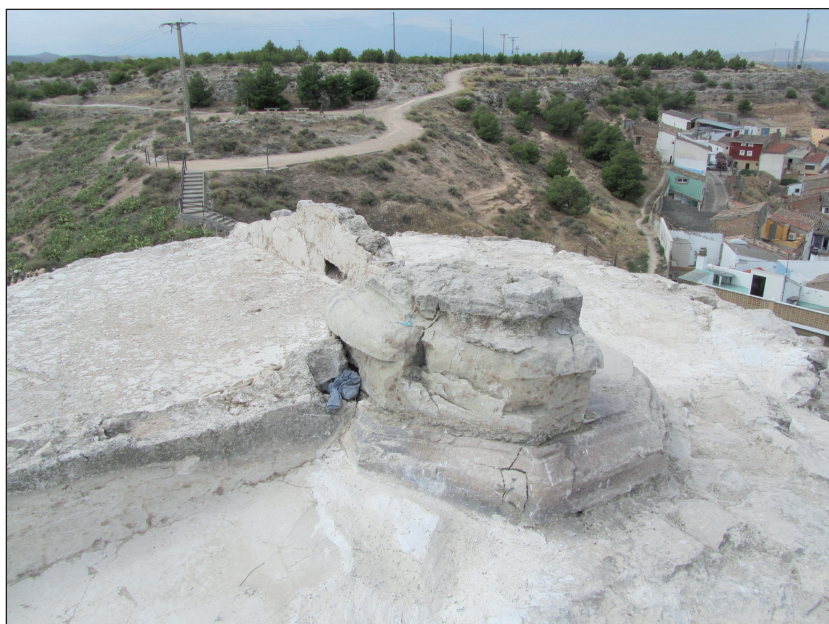
Figura 2. Restos perteneciente al cuerpo superior.

Originariamente la torre disponía de al menos dos cuerpos, tal y como se ha podido comprobar en los trabajos realizados en el año 2012<sup>5</sup> donde quedó constancia de la existencia de una basa moldurada que servía como base de un pilar central así como evidencias de una compartimentación del espacio de esta primera planta del torreón, aunque ya de una fase posterior.

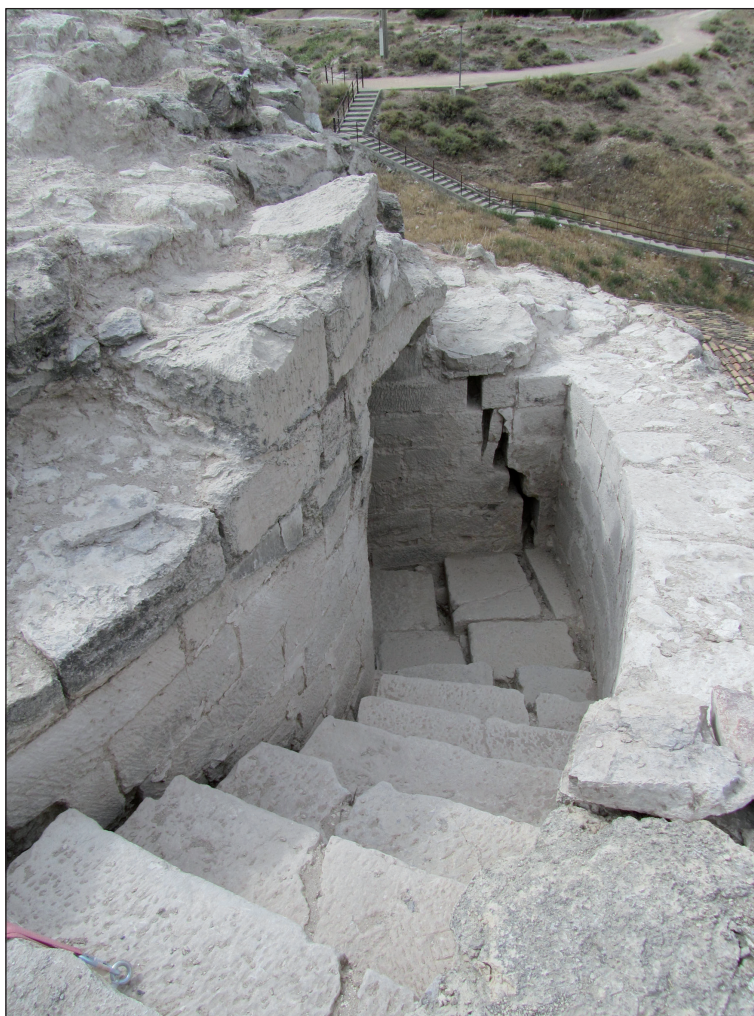
Figura 3. Escalera interna de comunicación entre plantas.

La comunicación entre los pisos se realizaba mediante una escalera de piedra que todavía se conserva y discurre empotrada en el perímetro del cuerpo del torreón.

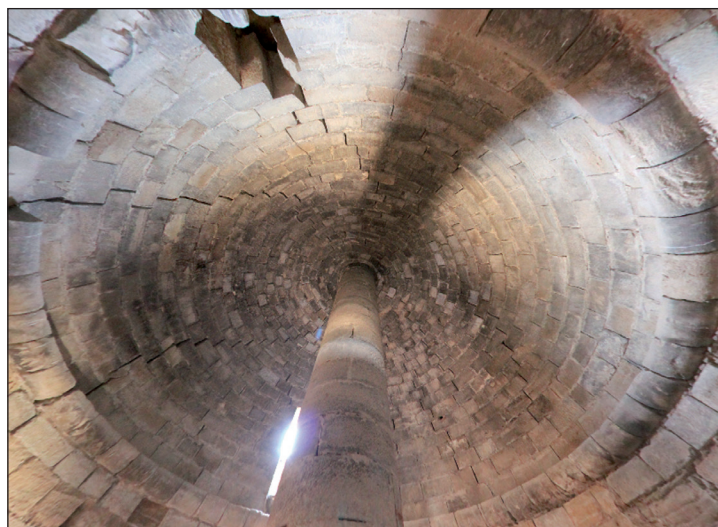
Figura 5. Vista de la sala interior del torreón.

La obra de esta sala, fue realizada en sillares de caliza y arenisca (en menor número), con la característica de que una línea de ménsulas realiza la transición entre el cuerpo cilíndrico y el abovedado. Tiene además la particularidad de que todos los sillares por debajo de la línea de ménsulas tienen la superficie repicada, mientras que por encima de ella los sillares están tallados.

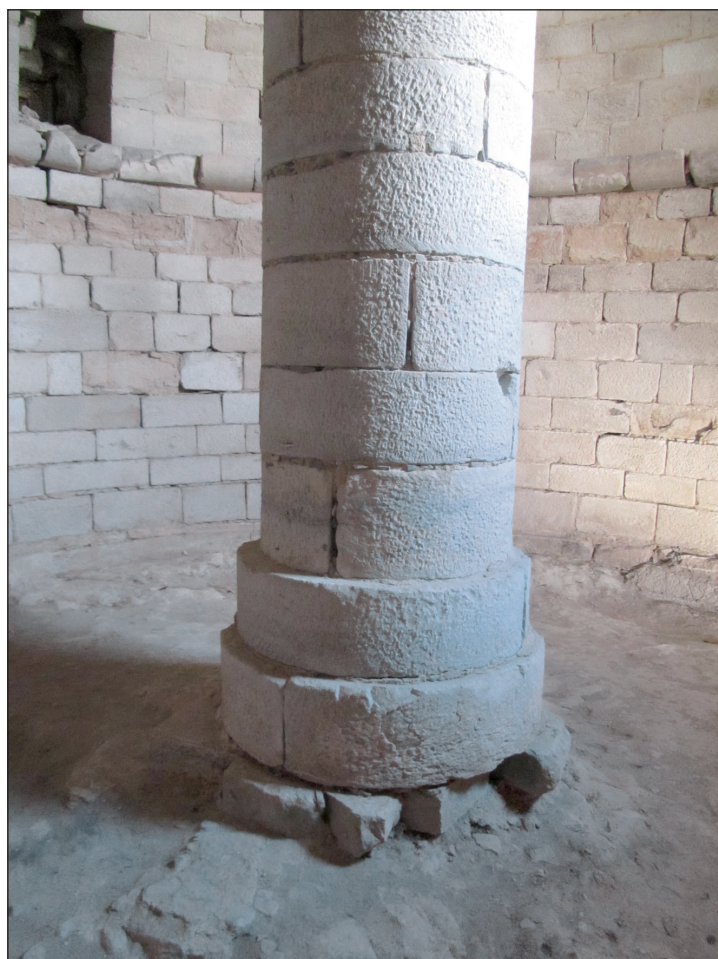
Figura 6. Base y columna.

La estancia cuenta con una columna cilíndrica central de 0,9 m de diámetro y una altura de 6,2 m. Está realizada con tambores semicilíndricos de piedra caliza cuya fábrica es diferente de la de los sillares que componen el paramento del lienzo inferior y los de la cúpula. La función de esta columna parece estar relacionada con el soporte del peso de los pisos superiores, así como con la prevención del resquebrajamiento que muestra la cúpula.

El suelo de la estancia contaba con un enlosado tal y como queda atestiguado en la base de la columna central. Actualmente este enlosado prácticamente ha desaparecido y únicamente conserva parte de la capa inferior de preparación realizada con argamasa y mampostería que permitió regularizar el desnivel del suelo.

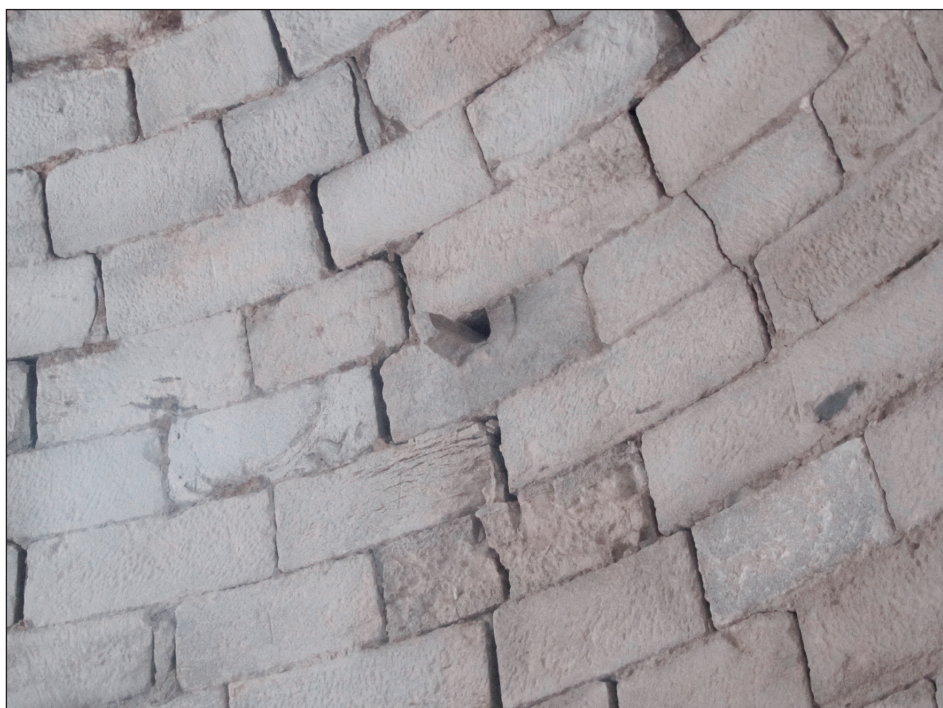
Figura 8. Caño vertedor fragmentado.

Otro de los elementos sintomáticos, y que viene a reforzar nuestro planteamiento, es la presencia de un caño vertedor localizado a media altura de la cúpula. Es un elemento de llenado secundario y su función sería la de verter al interior de la cisterna el agua recogida en la parte superior del donjon.

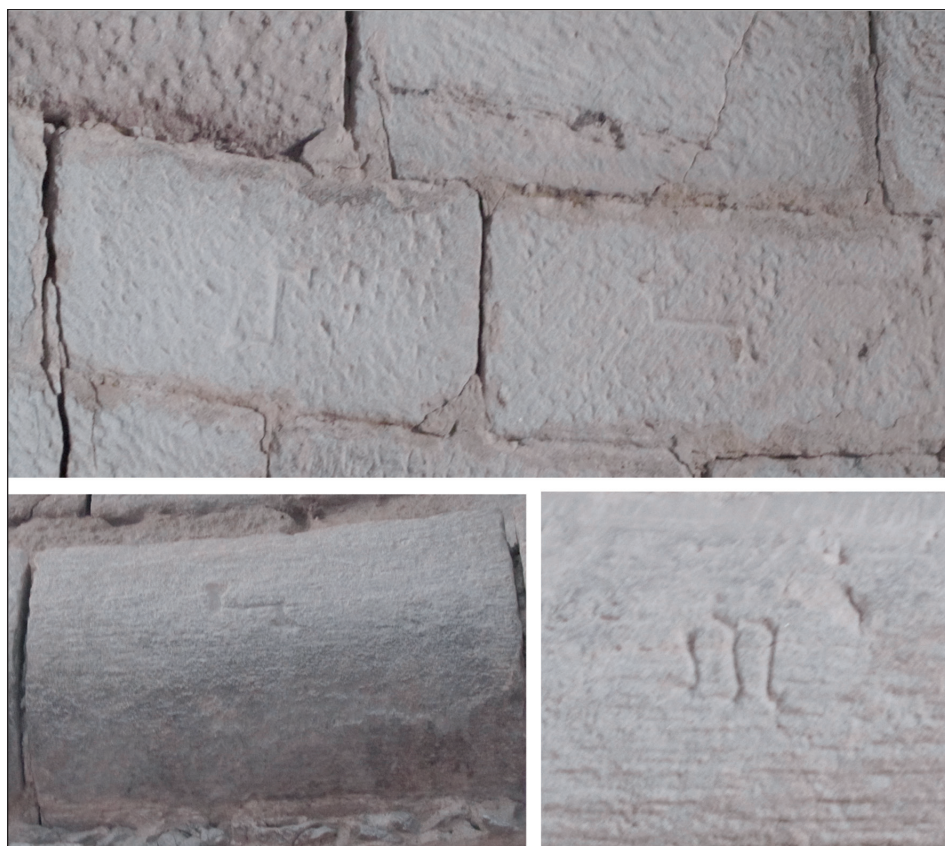
Figura 9. Ejemplos de signos lapidarios.

Otra de las singularidades de esta construcción es la gran cantidad de marcas de cantería presentes en los sillares. Su registro y documentación<sup>14</sup> se realizó detallando cada uno de los sillares que aparecen en las hiladas que componen tanto la cúpula como la línea de imposta.

Es interesante reseñar que en el lienzo situado debajo de las ménsulas tan solo aparece un signo lapidario  $\times$ , y el pilar central carece de estas marcas de cantero.
