## Experiencia colombiana en reparación de núcleos de transformadores de potencia

### Resumen

## Colombian experience in power transformers core repair

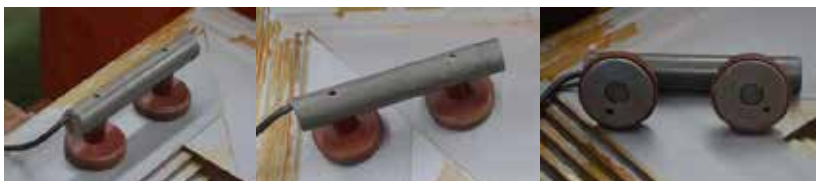
Durante el ensamble del núcleo, se verifica el recubrimiento aislante de las láminas, empleando el procedimiento sugerido por el estándar internacional [10]; dado que no existe un criterio normalizado del valor del aislamiento, se emplea el dado en [2], el cual sugiere que al menos el 80 % de las lecturas realizadas sobre una muestra de núcleo debe ser mayor de  $2\Omega$  y el 50 % mayor de  $5\Omega$ . Para ello se diseñó y construyó un dispositivo el cual consta de dos electrodos planos con una diferencia de potencial de 1,5 VDC entre ellos; dichos electrodos se ubican a lo largo de las láminas y entre láminas adyacentes. Cuando el recubrimiento aislante está defectuoso, se enciende un piloto de señalización (ver figuras 7 y 8).

**Figura 8.** Electrodos para verificar aislamiento de las láminas del núcleo.  
Fuente: elaboración propia

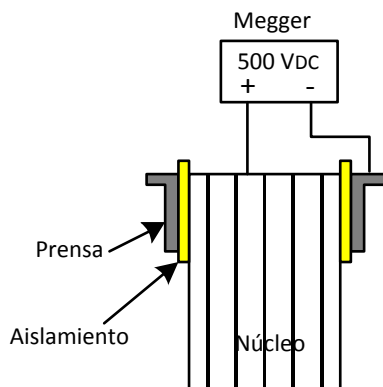
Una vez finalizado el ensamble del núcleo, se verifica el aislamiento núcleo contra tierra, energizando el núcleo y aterrizando la prensa (ver figura 9). El voltaje de prueba máximo es de 1000 V.

**Figura 9.** Prueba de aislamiento núcleo-prensa  
Fuente: elaboración propia

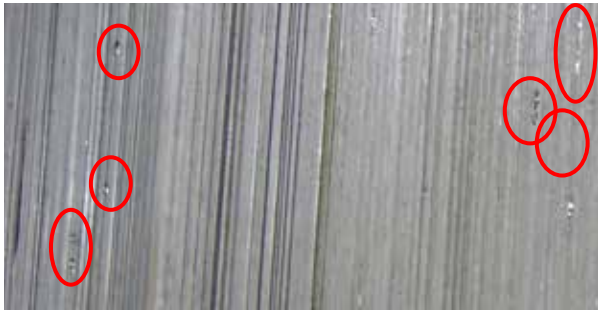
Desde 1999 hasta 2009 el transformador presentaba aumento en los gases etano, metano, monóxido y etileno, siendo este último el más crítico. En enero de 2010 el transformador presentó falla en la bobina de 46 kV. El transformador fue llevado al taller de reparación y una vez retiradas las bobinas y fibras de aislamiento de las columnas, adicional a la falla en el devanado, se evidenciaron pequeños cortos entre láminas en todas las columnas, como presentan las figuras 10 y 11.

Figura 10. Pequeños cortos en el núcleo.

**Figura 11.** Pequeños cortos en el núcleo.  
Fuente: elaboración propia

Se concluyó que los cortos en el núcleo de esta unidad fueron el resultado del mal corte de las láminas durante el proceso de fabricación; cortos que con el tiempo evolucionaron produciendo pequeñas masas similares a puntos de soldaduras, que calentaron el núcleo y generando gases.

Los cortos y puntos calientes encontrados fueron reparados parcialmente abriendo cuidadosamente las láminas e instalando fibras Nómex de 0,1 mm entre ellas. Los fletajes fueron cambiados y se barnizó todo el núcleo, como se ve en las figuras 14, 15 y 16.

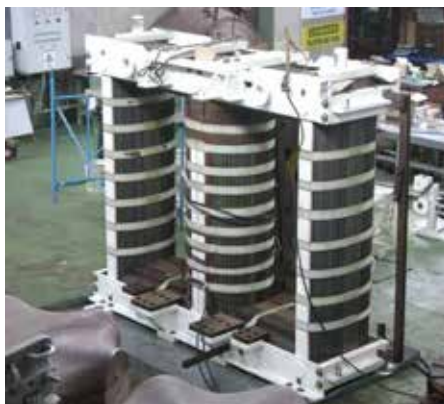
Se hizo la prueba de magnetización e inspección termográfica y se encontraron numerosos puntos calientes entre los fletajes lo que indica la existencia de otros puntos calientes no detectados en la inspección visual (ver figuras 12 y 13).

**Figura 13.** Vista general del núcleo  
Fuente: elaboración propia

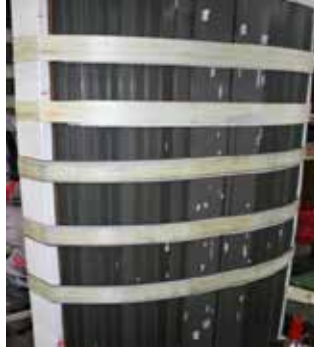
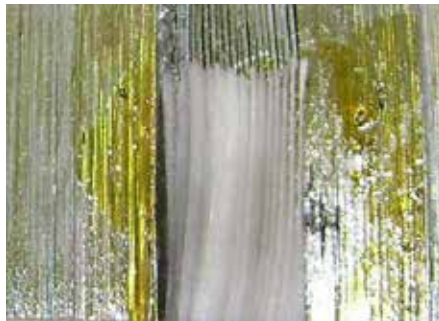
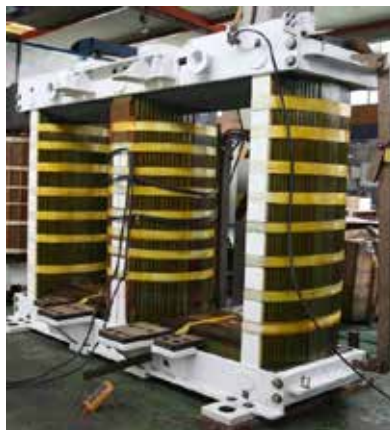
**Figura 14.** Laminas del núcleo con fibras Nómex entre láminas  
Fuente: elaboración propia

**Figura 15.** Detalle reparación parcial  
Fuente: elaboración propia

**Figura 16.** Núcleo con reparaciones parciales y barnizado  
Fuente: elaboración propia

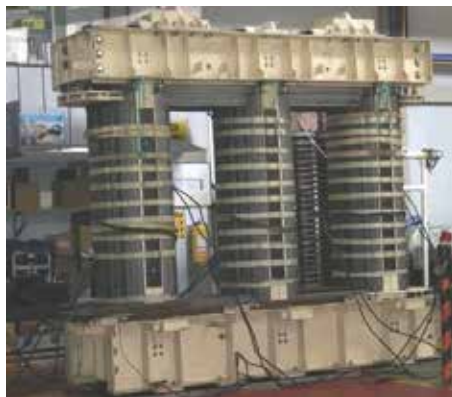
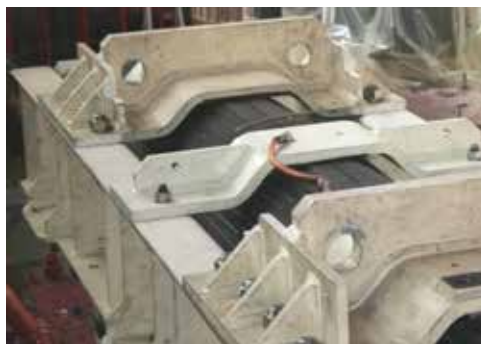
Este transformador presentaba incremento notorio en los gases etano, metano, monóxido y etileno. Había sido reparado en dos ocasiones y en una de ellas el núcleo quedó aterrizado en dos partes por lo que entre sus láminas se presentó circulación de corrientes circulantes que las sobrecalentaron y quemaron su recubrimiento aislante, quedando la gran mayoría en cortocircuito.

En la inspección termográfica inicial se encontró un sobrecalentamiento en la unión del yugo superior con la columna central que alcanzó 102 °C y puntos calientes localizados en los traslapes y mostró corto entre láminas (ver figuras 18 a 21).

**Figura 18.** Termografía general núcleo original

**Figura 19.** Termografía general núcleo original

**Figura 20.** Yugo superior (punto caliente alcanza 102°C en los entre hierros del núcleo)  
Fuente: elaboración propia

**Figura 21.** Yugo superior  
Fuente: elaboración propia

Debido al estado del núcleo, este se cambió en su totalidad y se reemplazó el tipo de corte de SSL (Single Step Lap) a MSL (Multi Step Lap) con láminas completas para los yugos superior e inferior, como se presenta en la figuras 23 y 24.

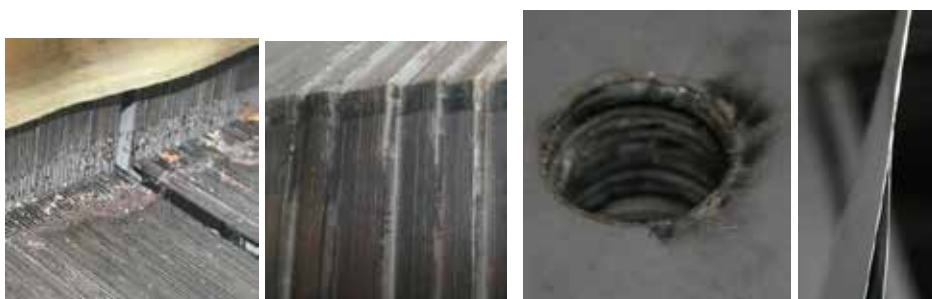
**Figura 22.** Hallazgos: Traslapes y perforaciones en corto, láminas soldadas en sus extremos  
Fuente: elaboración propia

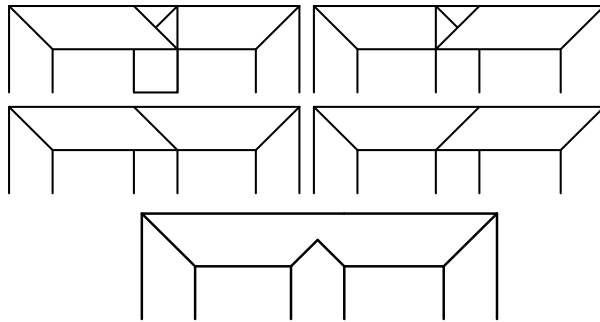
Figura 23. Cierre de yugos núcleo original (superior) y núcleo nuevo (inferior).  
Fuente: elaboración propia

Figura 24. Cambio del sistema de cierre de los yugos  
Fuente: elaboración propia

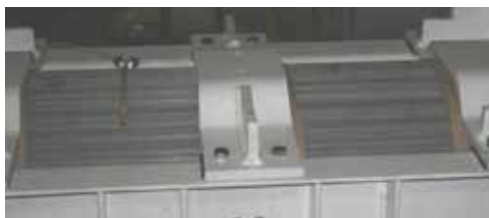
El tipo de lámina utilizada en el nuevo diseño fue M4 de 0,27 mm; el peso original del núcleo era 34542 kg y con láminas nuevas fue de 35947 kg; la sección transversal de las columnas se conservó con respecto al diseño original. No se evidenciaron puntos calientes en la prueba de inspección termográfica con el núcleo nuevo, como se presenta en las figuras 25 a 28.

**Figura 25.** Termografía final sin puntos calientes  
Fuente: elaboración propia

**Figura 26.** Yugo superior nuevo  
Fuente: elaboración propia

**Figura 27.** Termografía final sin puntos calientes  
Fuente: elaboración propia

**Figura 28.** Vista general del núcleo  
Fuente: elaboración propia

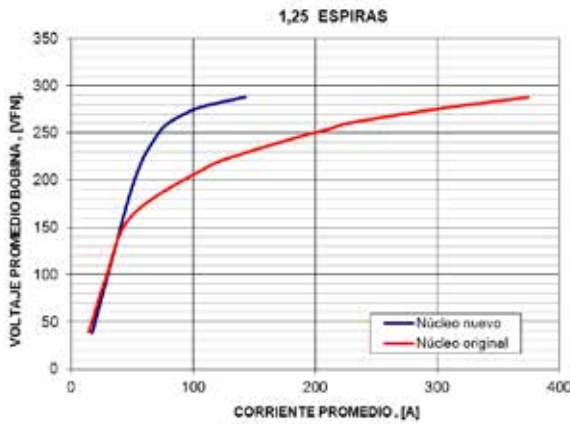
Se observó una disminución de las pérdidas en vacío cercanas al 20 % y disminución de la corriente de vacío al 50 % como indica la figura 29.

Figura 29. Comparación del voltaje bobina contra corriente en núcleo original y núcleo nuevo durante prueba de magnetización.

La reducción de las pérdidas de vacío fue de 5,25 kW que representan un ahorro cercano a los USD 105.000 en un período de 20 años; considerando que las bobinas, bujes y demás accesorios se encontraban en buen estado, y el costo del núcleo nuevo era cercano al 20 % del valor de reposición a nuevo del equipo, se demuestra que la reparación fue muy rentable.

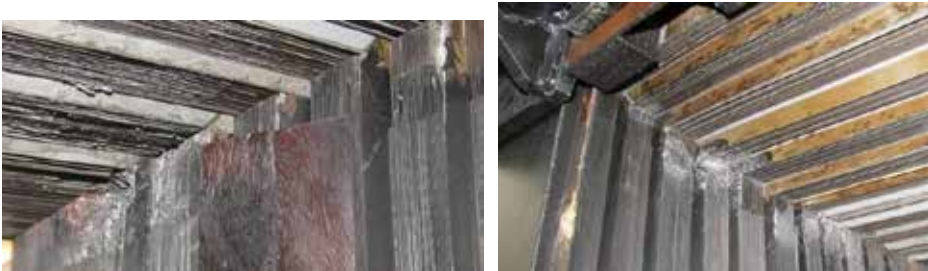
Un banco trifásico de unidades del año 1978 presentó falla en una unidad. La empresa de energía decidió reparar la unida fallada y reconstruir las otras dos unidades. La falla en las bobinas de la unidad del transformador fue considerable y alcanzó a realizar cortes gran parte del núcleo, como se muestra en la figura 30.

Figura 30. Cortos en el núcleo de unidad fallada.
