CONTROL I SEGUIMENT ARQUEOLÒGIC  
AL CASTELL DE VERDÚ

Joan Ramon Renyer Flix

## CONTROL I SEGUIMENT ARQUEOLÒGIC AL CASTELL DE VERDÚ

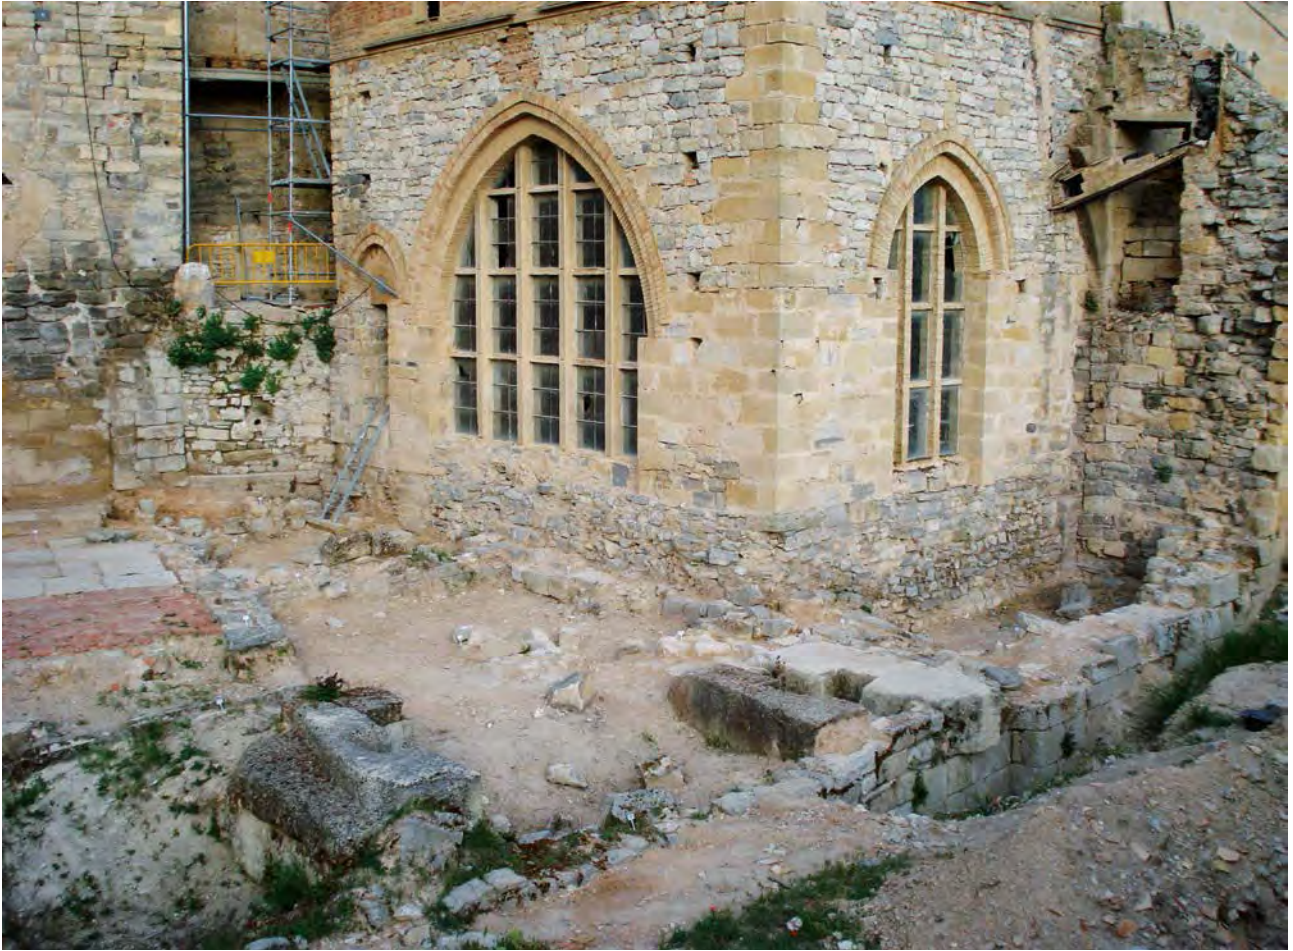
Foto 2.  
**Estat del lloc abans de començar els treballs de control arqueològic.**

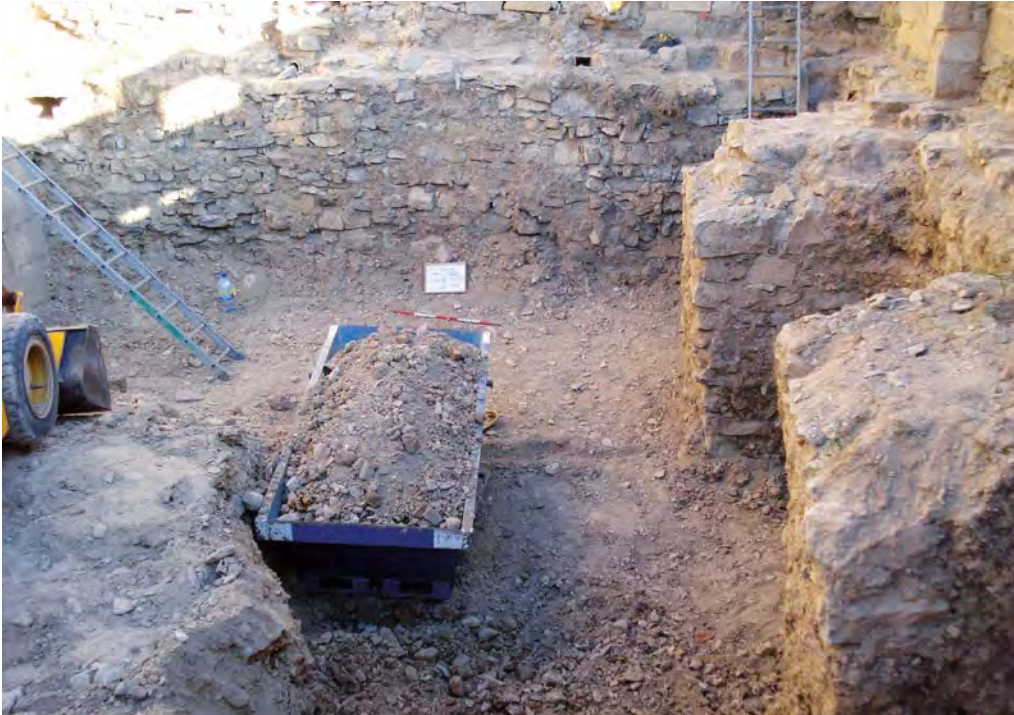
Foto 3.  
**Contraforts apareguts  
 en la muralla dels  
 segles XVIII-XIX.**  
 Foto: Joan Ramon  
 Renyer.

També es van localitzar dos contraforts UE 3 i UE 7 en la muralla exterior dels segles XVIII-XIX, la finalitat dels quals era donar estabilitat a la mateixa. Fets de pedra de diferent mida i units amb morter de calç de poca duresa, el seu estat era inestable i es van haver d'apuntalar per evitar-ne la caiguda.

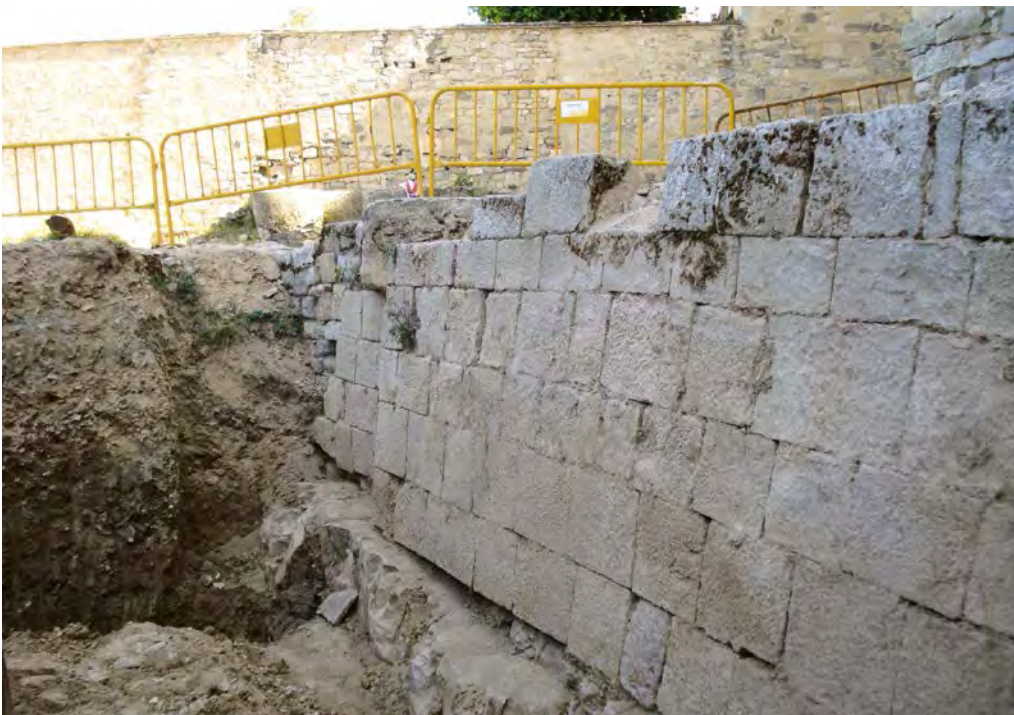
Foto 4.  
**La muralla dels  
 segles XV-XVI,  
 amb la roca  
 natural i l'argila.**  
 Foto: Joan Ramon  
 Renyer.

Una vegada es va arribar a la roca natural, es va veure que aquesta tenia un gruix de 60 cm i que no sortia a tot l'espai a rebaixar, sinó que hi havia les argiles naturals del terreny, que també sortien sota la roca.

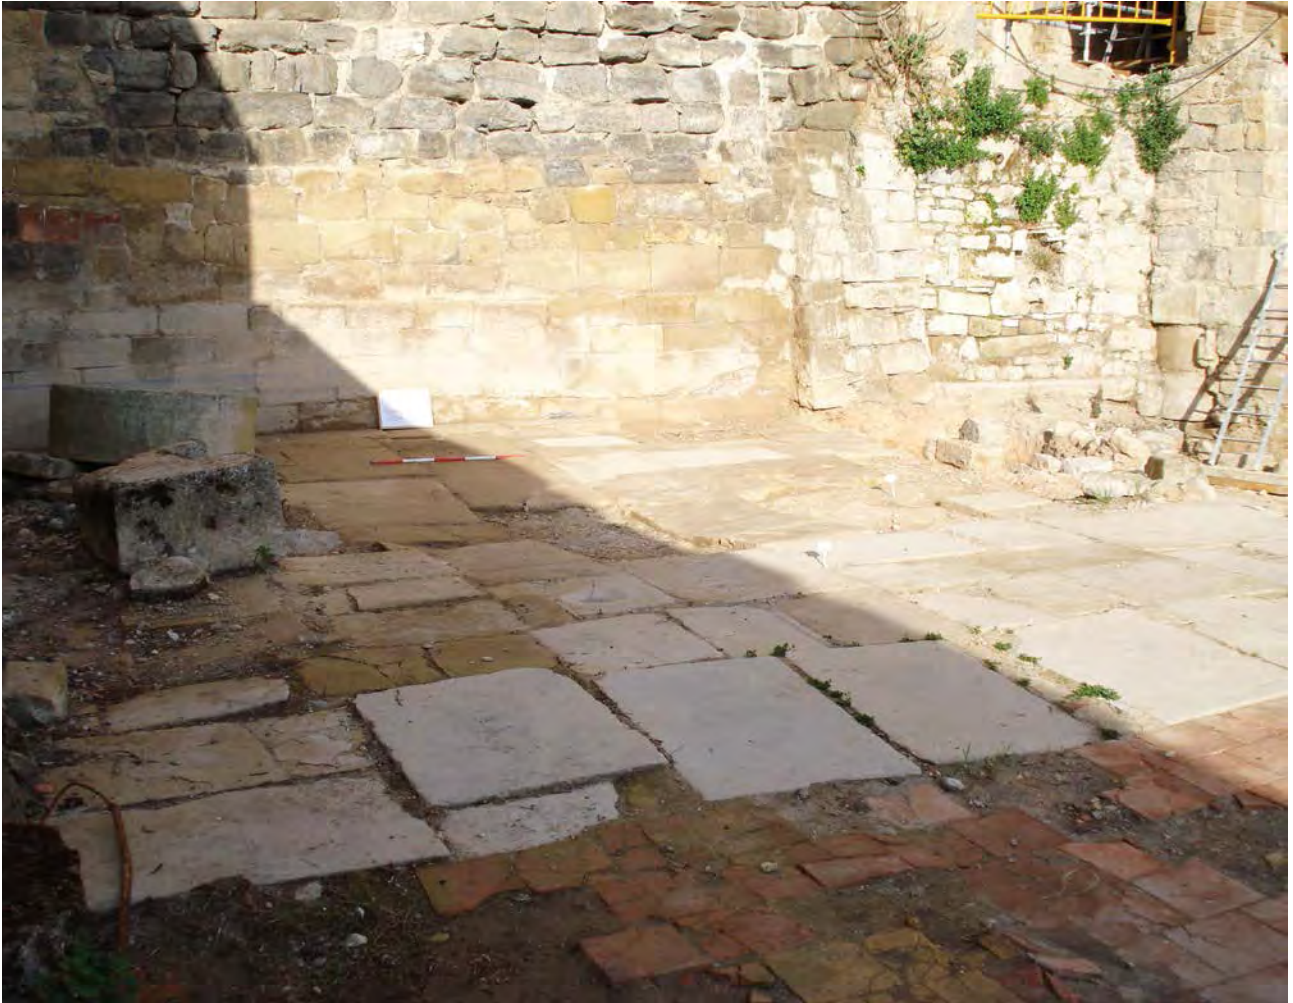
Foto 5.  
**Lloc on hi havia prevista la construcció de l'habitable per a serveis del recinte.**  
 S'hi pot veure el detall dels carreus semblants als de la muralla dels segles xv-xvi.  
 Foto: Joan Ramon Renyer.

La segona modificació va ser motivada per la construcció d'un edifici per a usos i serveis del recinte prop del peu de la torre capella de Sant Bernat, on hi havia el joc de pilota, i que es va decidir traslladar al forat que havia quedat de la retirada del rebliment.

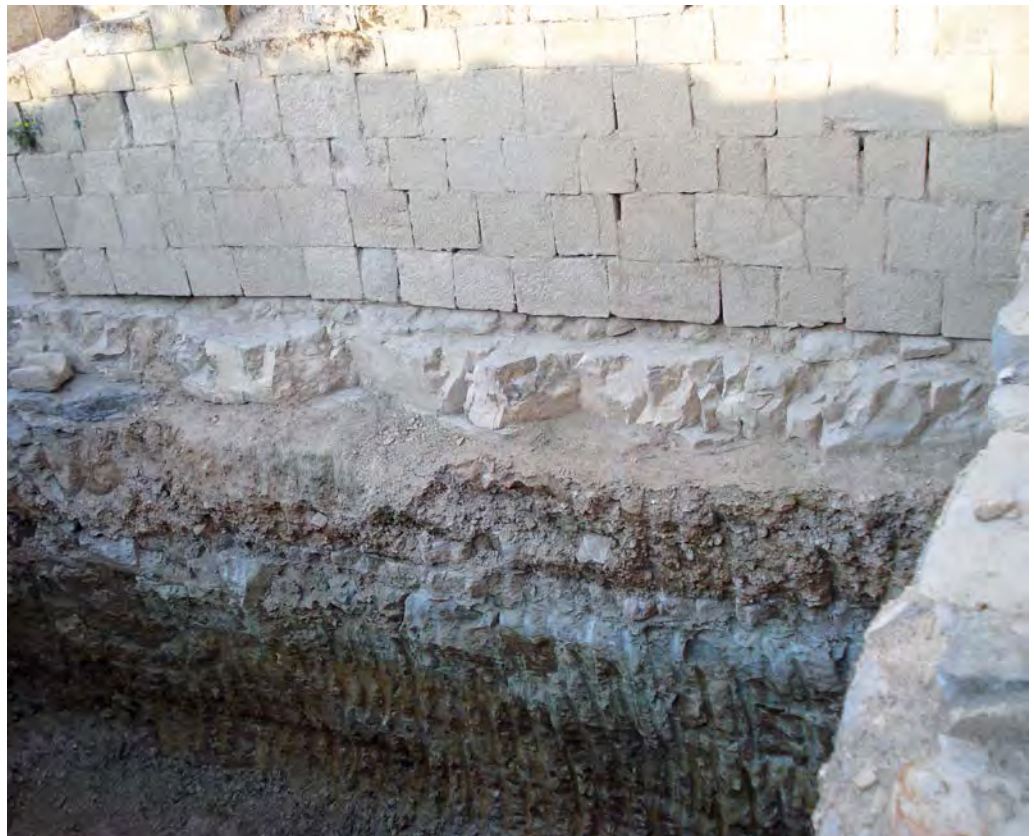
Foto 6.  
**La muralla dels segles xv-xvi, amb el rebaix per construir els edificis de serveis previstos.**

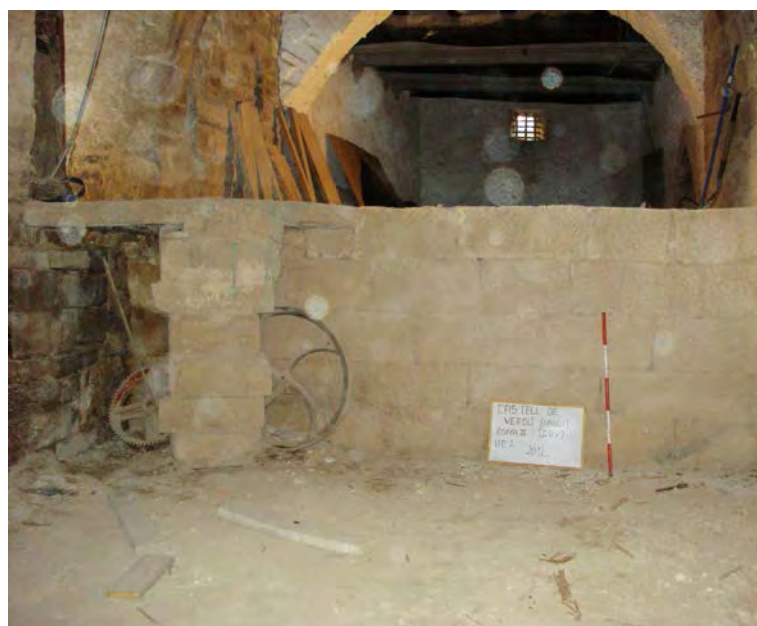
Foto 8.  
**Detall de la base interior del cub rodó.**  
 Foto: Joan Ramon Renyer.

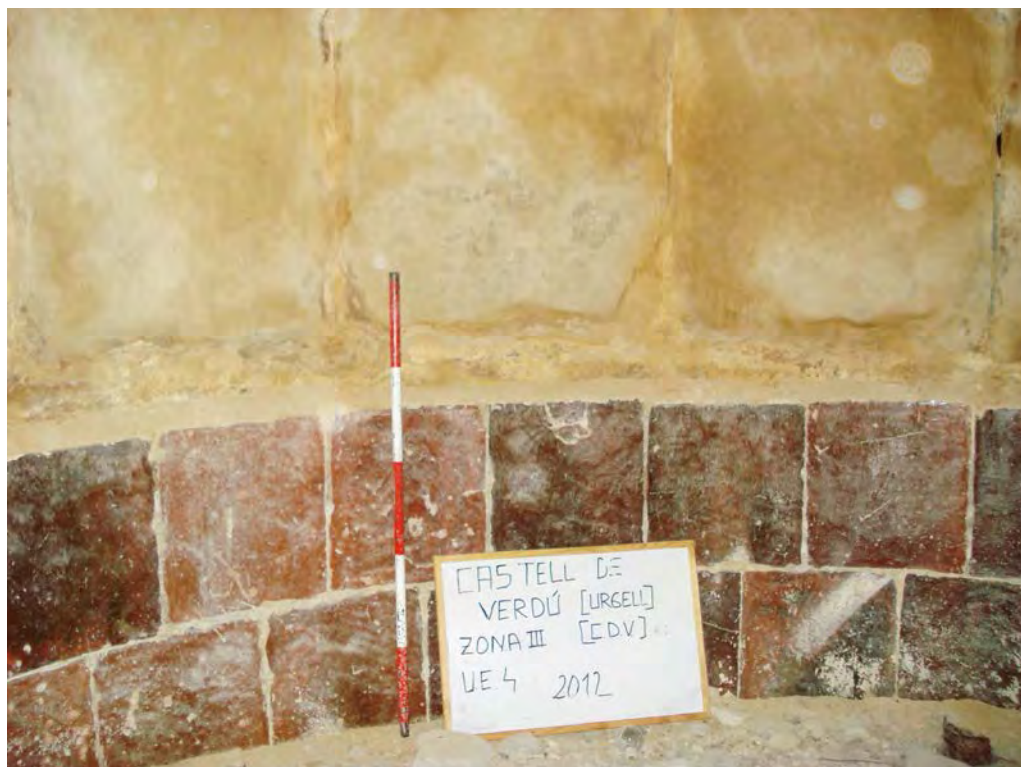
Foto 9.  
**Detall de l'arc gòtic amb la paret de tàpia.**  
 Foto: Joan Ramon Renyer.

amb llosa de pedra de grans dimensions. En la part superior també localitzem una arcada que fa de suport a l'enllosat que hi ha al damunt.

Es procedeix a desmuntar aquest 1,60 m d'alçària en la totalitat dels 10,15 m de llargària que ocupa l'enllosat. Totes les pedres estan unides amb morter de calç blanc d'una certa duresa.

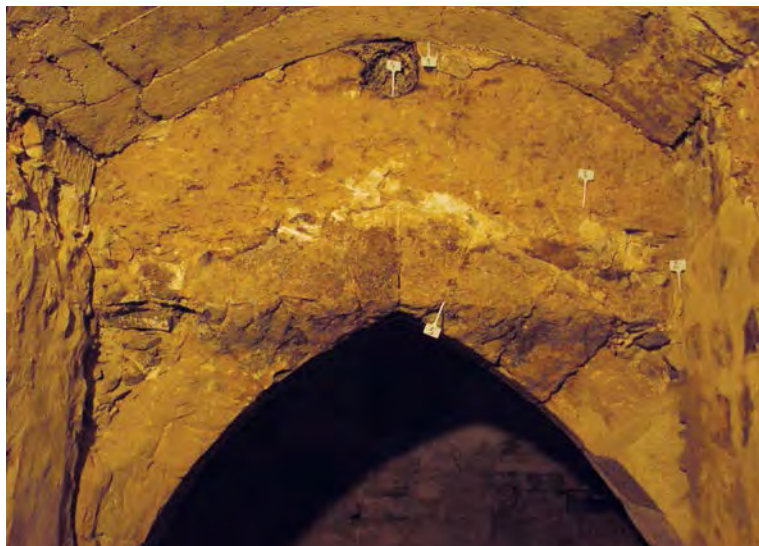
Durant el desmuntatge d'aquest espai, també s'estava enderrocant l'espai Martinell, on es van localitzar, enmig de les parets, les restes d'un mur de tàpia, que Martinell protegeix quan fa la seva torre. L'aparició d'aquest mur de tàpia va fer prestar més atenció a les parets del castell, i es va poder observar com aquesta paret de tàpia era destruïda per fer els arcs gòtics que comuniquen el magatzem agrícola (zona V) amb l'espai entre la solana i el magatzem (zona III).

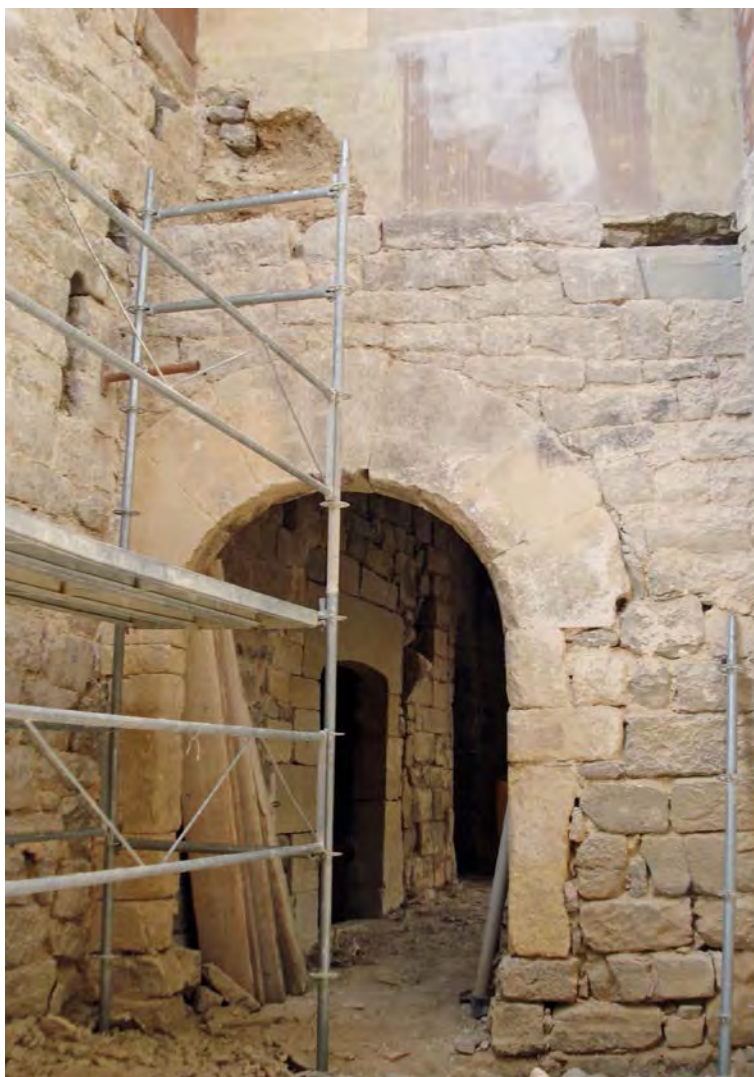
Foto 10.  
**Restes del mur de tàpia damunt la porta romànica i com aquesta forada el mur de pedra de color negre.**

En aquest lloc, es va comprovar que aquesta porta romànica trencava un mur de pedra de color negre, possiblement de pedra volcànica, i, a la vegada, la porta recobria les restes d'un mur de tàpia. Aquest mur de tàpia es localitza damunt del mur de pedra de color negre. Tota aquesta estructura s'adossa a una torre que es coneix com a capella de Sant Bernat.

Estudiant el mur de pedra negra, vam descobrir que tenia una doble filada d'espitlleres que s'anaven repetint tot al llarg i a cada interval de 50 cm, intercalant-se una d'inferior i una de superior, amb la qual cosa l'espai entre les espitlleres de cada línia era d'un metre.

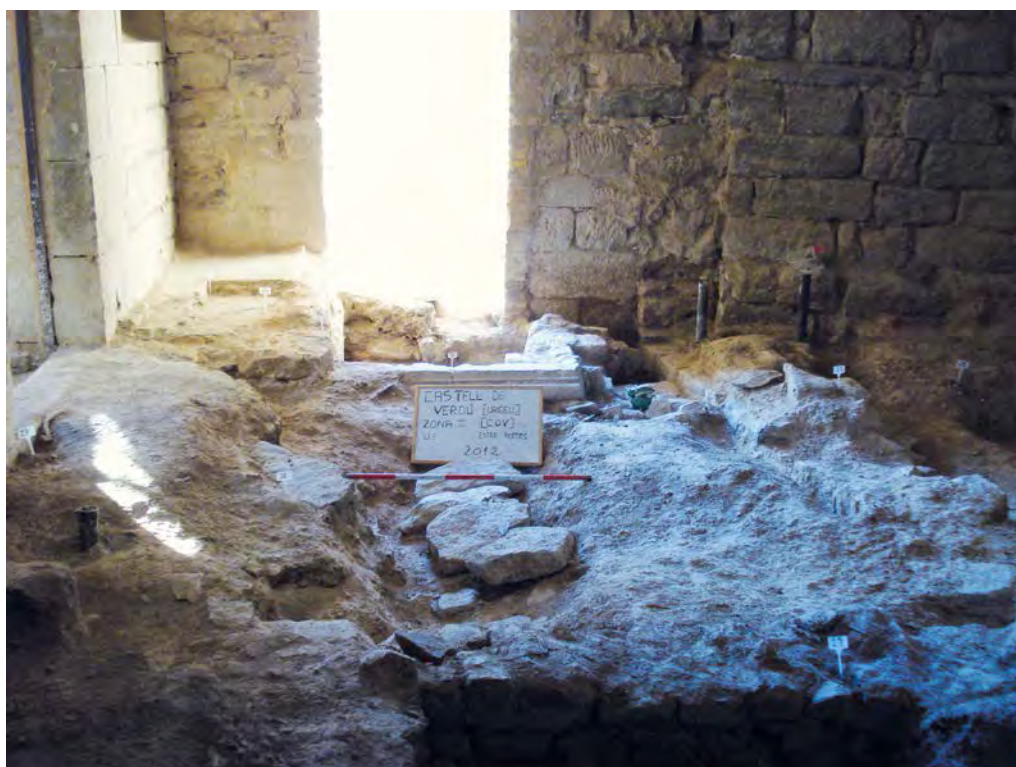
Foto 11.  
**Mur UE 19 i canalització UE 20.**

El que es va observar va ser que hi havia restes d'un mur de tancament UE 19, de 46 cm d'amplària, de pedra, i que era per delimitar la propietat de la parcel·la. Aquest mur, fet damunt d'un rebliment de grava, trencava unes canalitzacions UE 20, fetes de pedra, que correspondrien a les restes d'un antic molí que es localitzava en aquest punt.

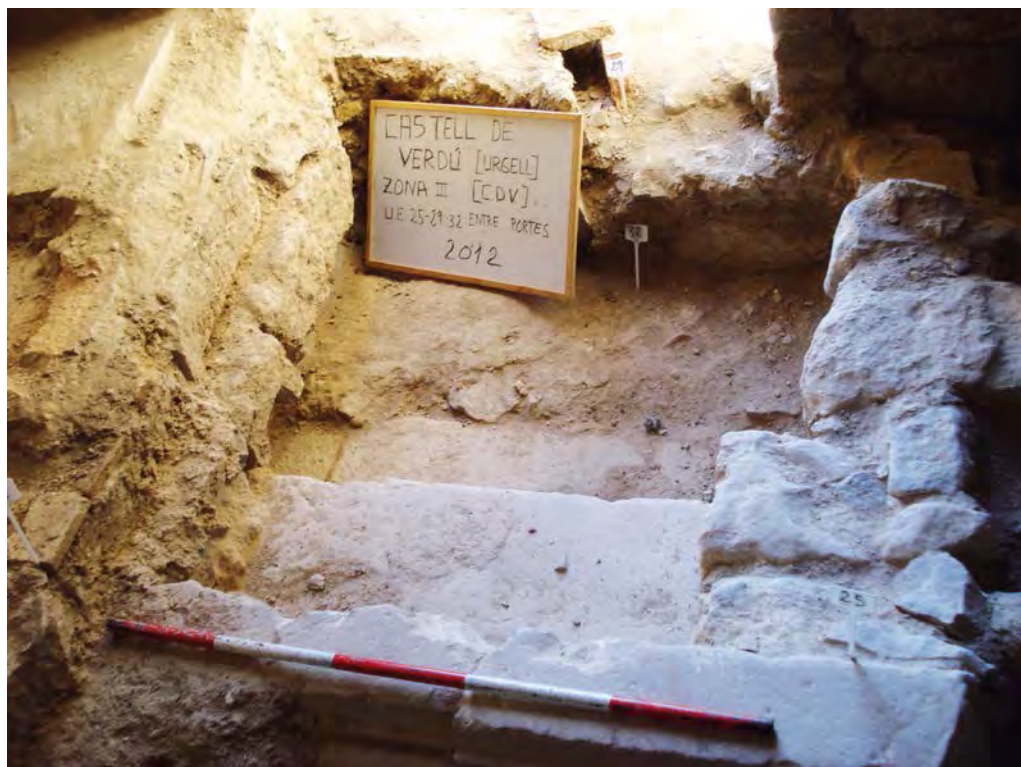
Foto 13.  
**Restes dels enllosats de llosa, rajola i ciment.**

La construcció d'aquestes escales va comportar també el trencament d'un enllosat de pedra que, posteriorment, va ser de ceràmica i que possiblement es va fer quan es va fer la porta noble, on hi ha l'actual torre Martinell. D'aquest enllosat UE 30, UE 29 i UE 28, en resta una petita part. Al damunt es conserven les restes d'una capa de morter de ciment.

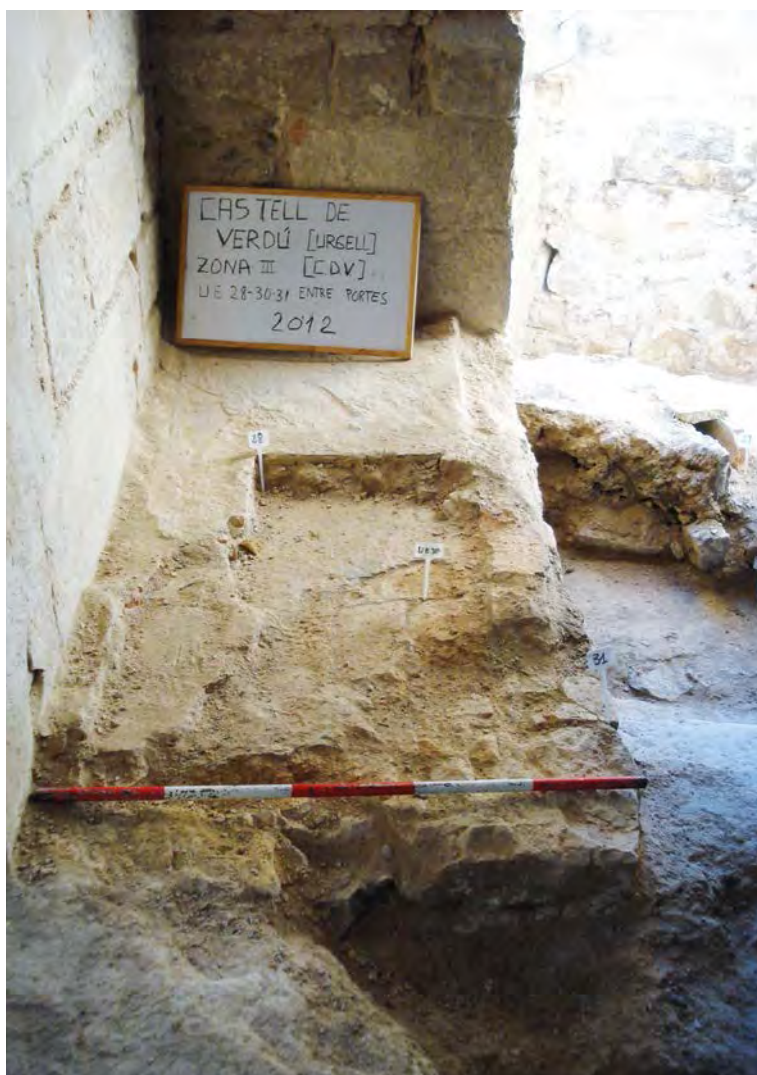
Foto 12.  
**Escales per accedir al pati on hi havia els molins i el joc de pilota.**

d'unes escales que servien per accedir al pati on hi havia els molins d'oli i, posteriorment, el joc de pilota. Aquestes escales UE 32 estan fetes amb pedres aprofitades.

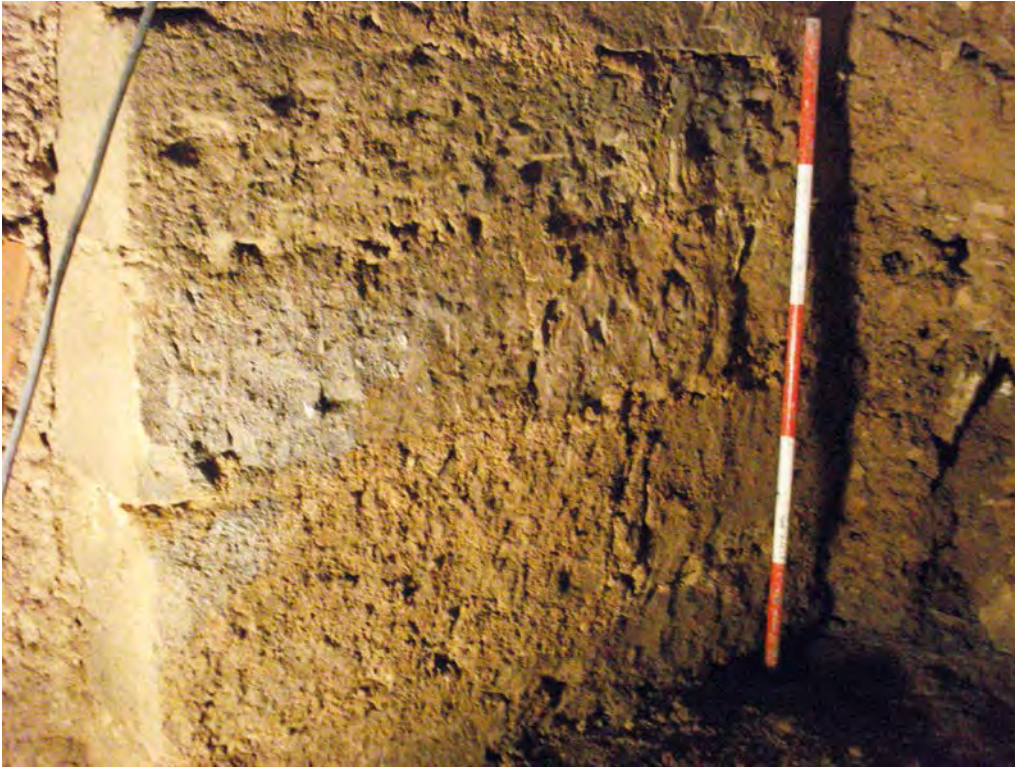
Foto 14.  
**Cantonada de pedra de color negre, ben escairada, a l'interior del pou.**  
 Foto: Joan Ramon Renyer.

recobrir amb una capa possiblement de calç, de les quals encara quedaven algunes restes. El més sorprenent va ser que es va localitzar una cantonada de pedra ben escairada que correspondria a la part exterior de la bodega actual del castell, i que era feta de pedra de color negre, UE 35, de les mateixes característiques que les del mur de les espitlleres.

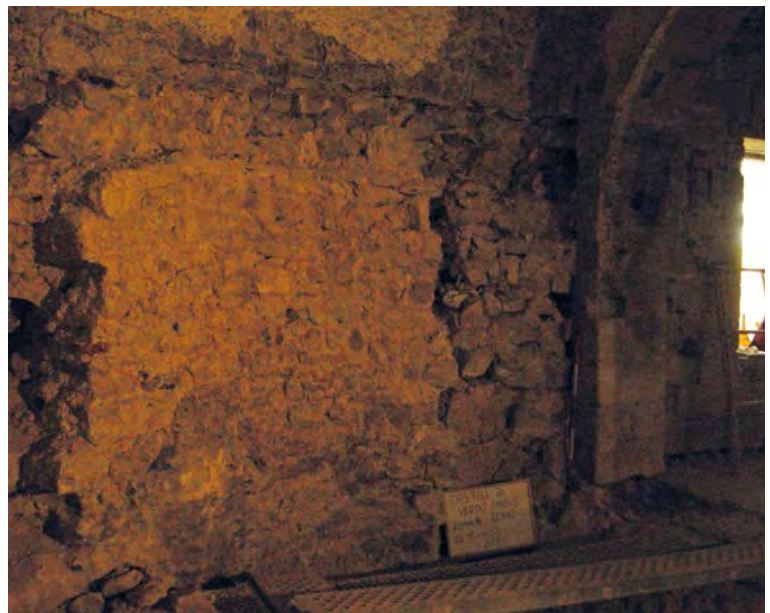
Foto 15.  
**Restes de la possible torre que hi havia entre els sectors III i V.**  
 Foto: Joan Ramon Renyer.

Atesa la manca de pressupost, no es va poder fer una intervenció en el punt on semblava que hi havia la porta d'accés a la fortificació, que es trobaria en la unió de la sitja quadrada amb la rodona. En aquest punt, a l'interior de la casa particular, es conserven les restes d'una torre. A la part del magatzem agrícola, zona V, també es van localitzar restes del que podria ser una altra torre, que no es va poder confirmar; per aquest motiu, sembla que en aquest punt es localitzaria l'entrada a la fortificació antiga.

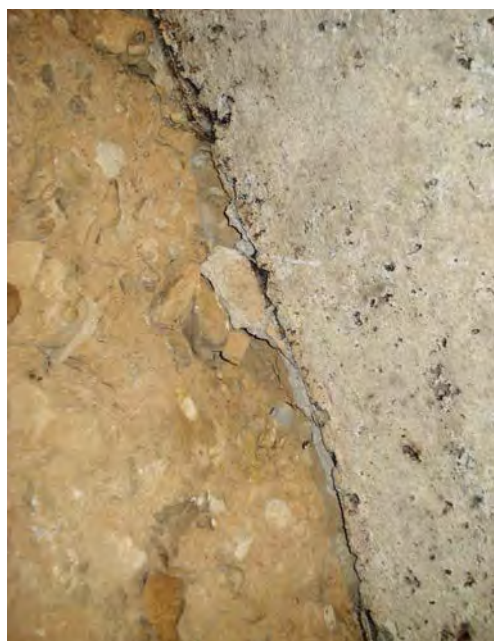
Foto 17.  
**Restes de  
 l'arrebossat que es  
 col·loca a l'interior  
 de la paret de l'arc  
 de la nau.**

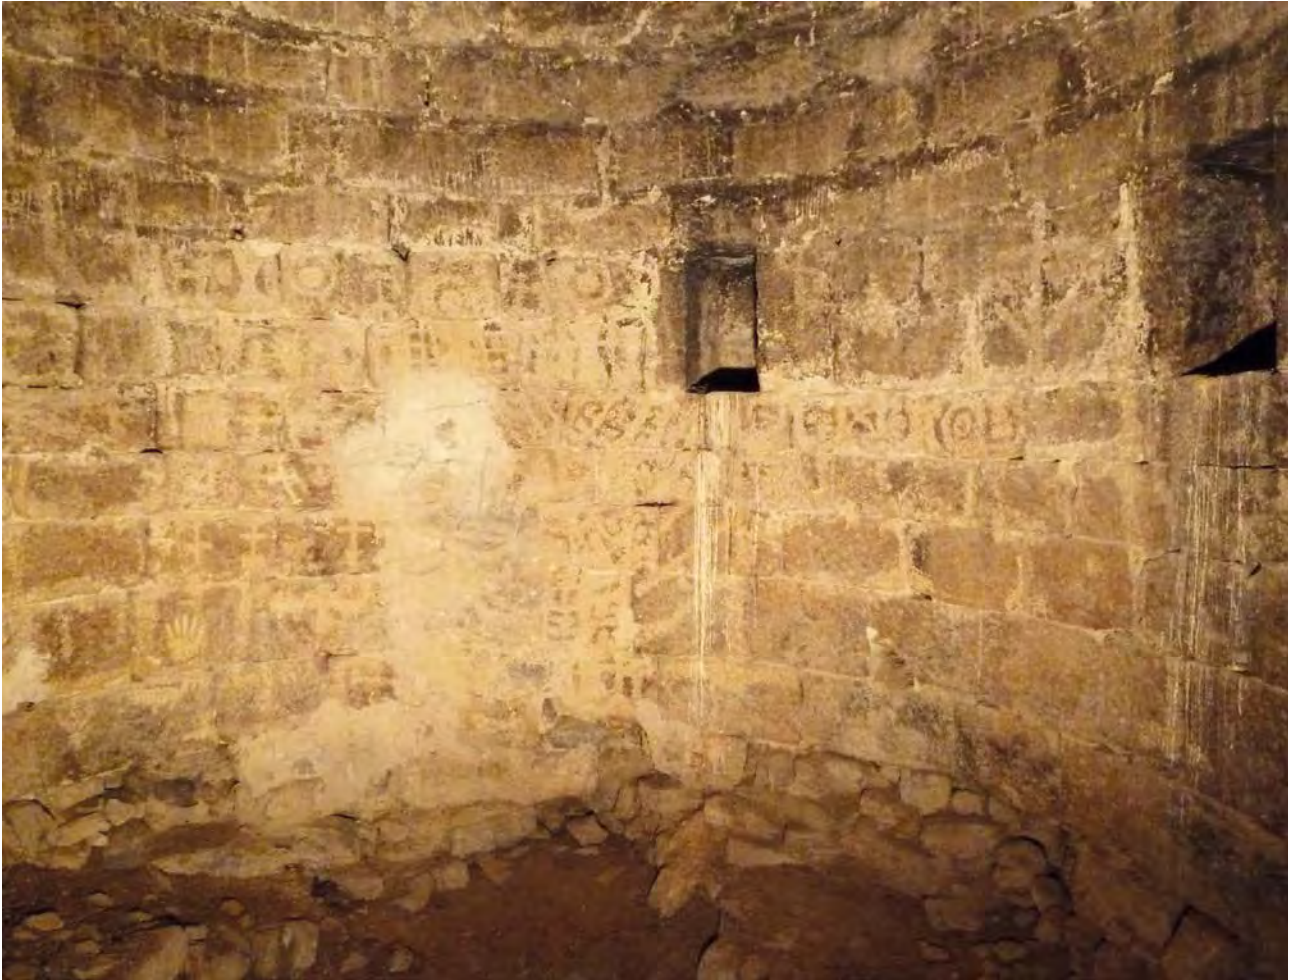
Foto 19.  
**Imatge de l'interior de la presó de la torre, amb grafits que podrien correspondre a alfabet hebreu.**

També hi ha la possibilitat que alguns dels grafits que es conserven a la paret del que havia estat la presó podrien correspondre a alfabet hebreu, ja que hi ha documentació segons la qual hi va estar tancat un jueu del call de Verdú, per no poder fer front al pagament dels impostos. Es tracta d'una carta localitzada a Solsona i que va ser enviada a la comunitat de Verdú el 31 de març de 1310.
