Evaluación de condiciones actuales del corredor ripario del río Chisacá (Bogotá, Colombia) con el fin de identificar estrategias para su restauración

Evaluation of actual conditions of the riparian corridor of Chisacá River (Bogotá, Colombia) in order to identify strategies for its restoration

Raúl Gonzalo García Vargas

Universidad Nacional Abierta y a Distancia (UNAD); Escuela de Ciencias Agrícolas, Pecuarias y del Medio Ambiente (ECAPMA), Bogotá, Colombia

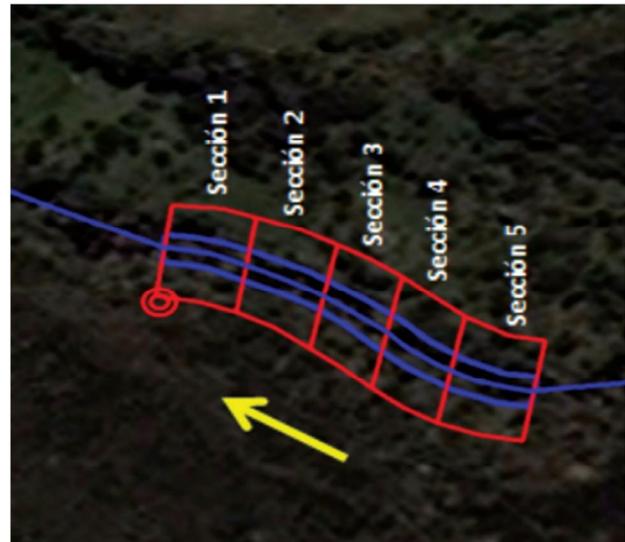
Figura 1. Definición de tramos en el área de estudio para la aplicación del índice RFV

veces el ancho promedio del río para ese tramo. Cada tramo se subdividió en cinco secciones para facilitar la obtención del ancho promedio del río y la aplicación del índice RFV (ver Figura 1).

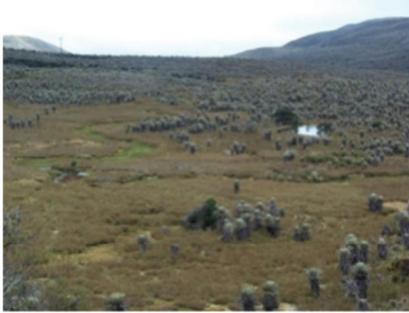
Figura 2. El nacimiento del río Chisacá se caracteriza por la presencia de pantanos y turberas a las que confluyen numerosos hilos de agua que alimentan el caudal. Las coberturas vegetales corresponden a herbáceas típicas de páramo. El acceso es restringido por las características descritas y por tratarse de un área protegida por la Empresa de Acueducto de Bogotá y el Sistema Nacional de Parques Naturales.

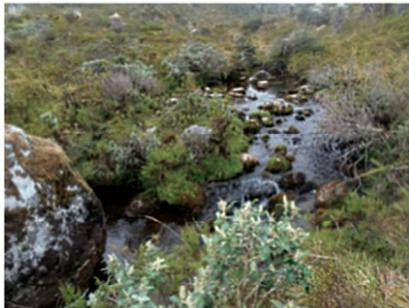
Figura 3. La evaluación del río Chisacá inició hacia el km 4.1, donde fue posible la definición del primer tramo (A). La vegetación establecida a cada lado del río es continua y se caracteriza por la presencia de arbustos y herbáceas típicas de la zona. No se evidencia ningún tipo de alteración generada por actividades antrópicas por lo que el bosque ripario fue evaluado como *muy bueno*.

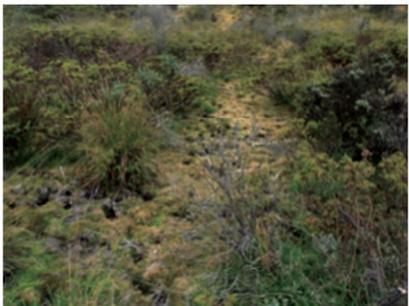
Figura 4. En el tramo B, aunque se observó buen nivel de continuidad de la cobertura vegetal, se evidenciaron áreas por las que transitaban personas y ganado generando pisoteo de la vegetación presente. En este tramo el bosque de ribera fue evaluado con estado *bueno*.

Las áreas identificadas con estado *bueno* (Tramo B) y estado *moderado* (Tramo C, margen izquierda) en zona de páramo (Figura 1), cuentan con la ventaja de encontrarse rodeadas de

sectores en los que se conservan aun buenas condiciones de la estructura y funcionalidad de la cobertura vegetal, situación que puede favorecer los procesos de restauración pasiva (para el

estado bueno) y de restauración activa (para el estado moderado). Lo anterior se encuentra en concordancia con Guerrero & Rocha (2010) quienes afirman que en los páramos poco intervenidos, donde el sistema se encuentra saludable por la existencia de propágulos, donde no se han

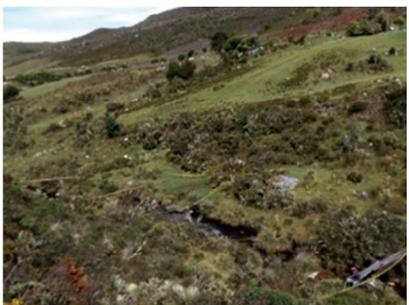
Figura 5. Se aprecian los sectores de páramo cuya cobertura vegetal ha sido sustituida por pastos para la cría de ganado bovino. El tramo evaluado (C), presentó en su margen izquierda un estado moderado y en su margen derecha un estado calificado como *malo*.

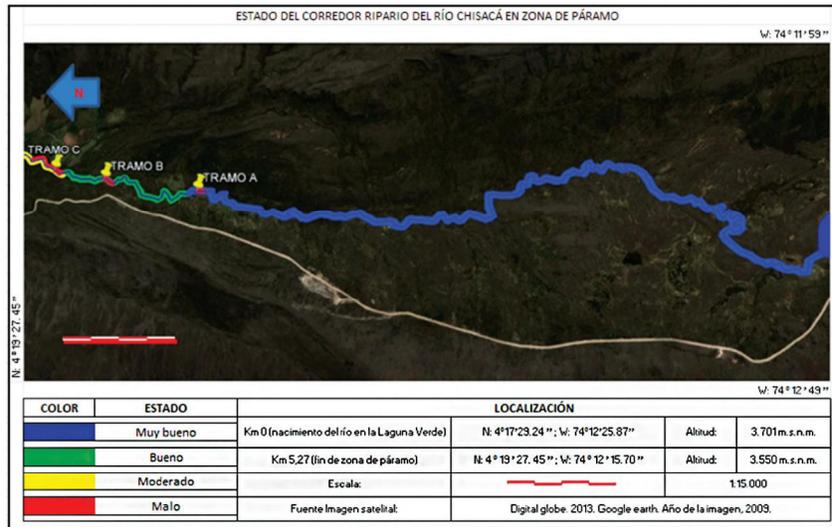
Figura 6. Estado del bosque de ribera en zona de páramo del área de estudio.

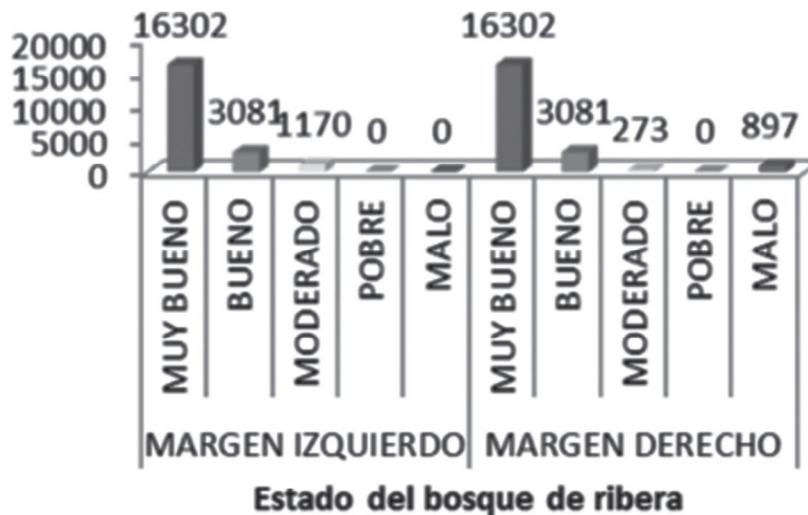
La Figura 7 muestra la extensión, m², correspondiente los estados de bosque de ribera identificados para cada margen del río en la zona de páramo.

Figura 7. Estado del bosque de ribera para cada margen del río Chisacá en zona de páramo del área de estudio

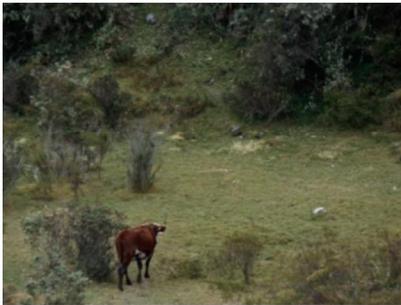
Figura 8. Configuración del corredor ripario en zona de subpáramo (tramo D). Nótese la pérdida de continuidad en la vegetación nativa debida principalmente al pastoreo de ganado vacuno. En este tramo, el bosque de ribera sobre la margen izquierda fue evaluado como moderado y sobre al margen derecha como malo.

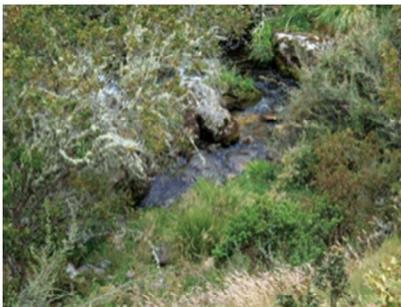
Figura 9. Vegetación de ribera densa, presente en algunas áreas reducidas de la zona de subpáramo (tramo E). predominan arbustos nativos y la presencia de especies de porte arbóreo es menor. En las dos márgenes del río el bosque de ribera fue evaluado con estado *bueno*.

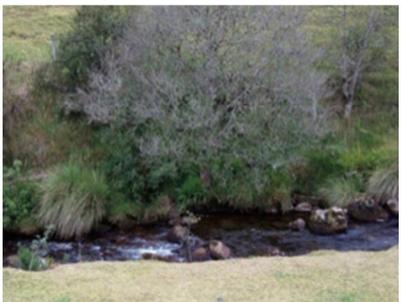
Figura 10. Configuración del corredor ripario en el tramo F. Sólo se conservan algunos individuos de especies nativas arbóreas o arbustivas a la orilla del río. La cobertura vegetal nativa ha sido reemplazada por pastos. El bosque de ribera en la margen izquierda fue evaluado como *pobre* y el de la margen derecha como *malo*.

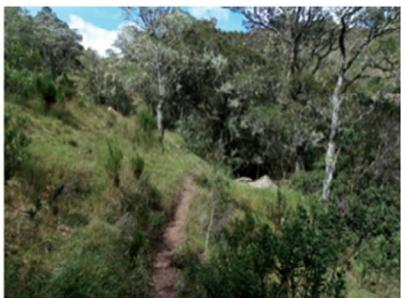
Figura 11. Configuración del bosque ripario en el tramo G, evaluado con un estado *moderado*. Se observan algunos árboles y arbustos en medio de un área dedicada al pastoreo. Es un área donde transitan frecuentemente animales y personas lo que dificulta el proceso de regeneración natural.

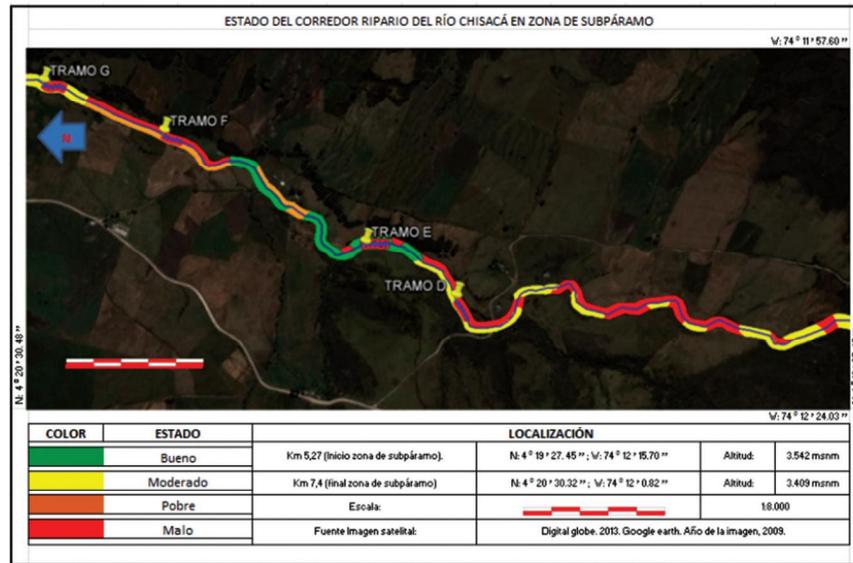
Figura 12. Estado del bosque de ribera en zona de subpáramo del área de estudio

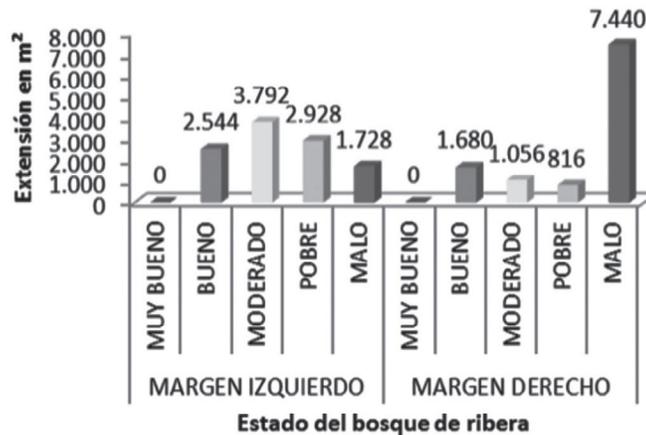
La Figura 13 presenta la extensión, m², de cada uno de los estados identificados para el bosque de ribera en las márgenes del río para la zona de subpáramo.

Figura 13. Estado del bosque de ribera para cada margen del río Chisacá en zona de subpáramo del área de estudio

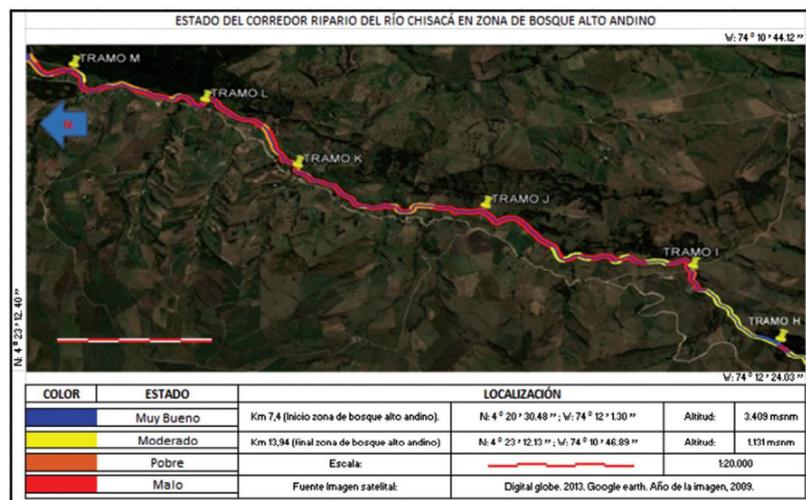
Figura 20. Estado del bosque de ribera en zona de bosque alto andino del área de estudio

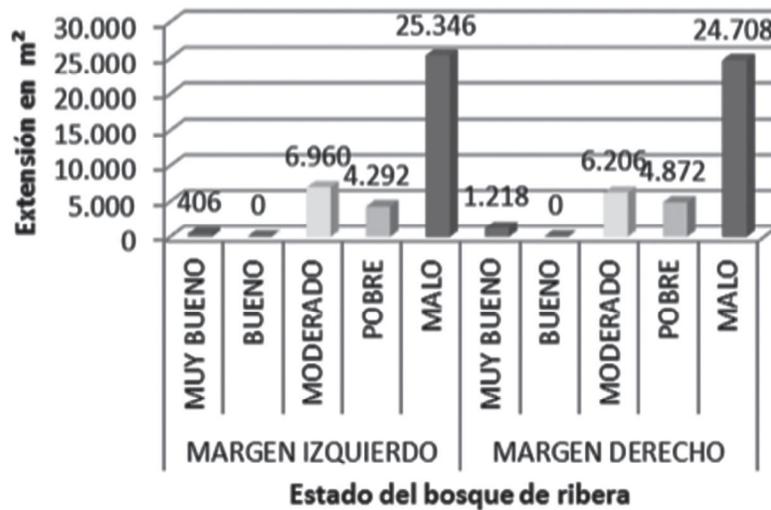
En la Figura 21 se presenta la extensión, m², de los estados identificados para el bosque de ribera en cada una de las márgenes del río Chisacá en la zona de bosque alto andino.

Figura 21. Estado del bosque de ribera para cada margen del río Chisacá en zona de bosque alto andino de la zona de estudio
