Barrio “La Candelaria”, Ciudad de Guatemala, Patrimonio Arquitectónico en el olvido

La Candelaria Neighborhood City of Guatemala, Forgotten Architectural Heritage

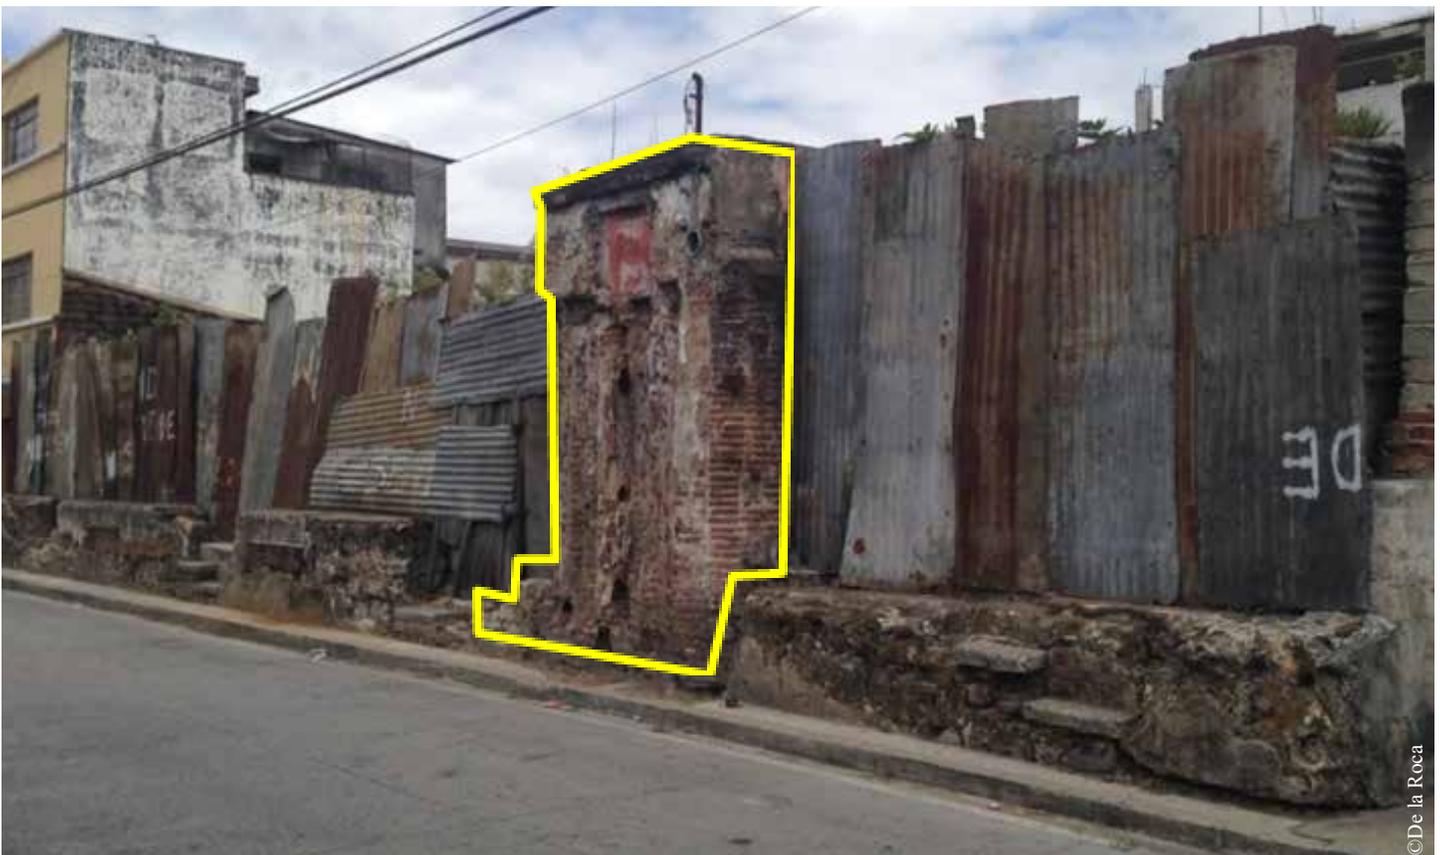
Figura 1. Caja de Agua. 40 años después del terremoto de 1976, aún no se ha reconstruido esta vivienda, (ubicada 100 metros al sur del templo de La Candelaria). Lo único que está de pie, es el depósito que abastecía de agua al barrio, conocido como la Caja de agua, considerado patrimonio arquitectónico. Nótese el mal aspecto físico y la nula salvaguardia del patrimonio. Fotografía captada el 11-marzo-2016, autor Leonel Alberto De la Roca Coronado.

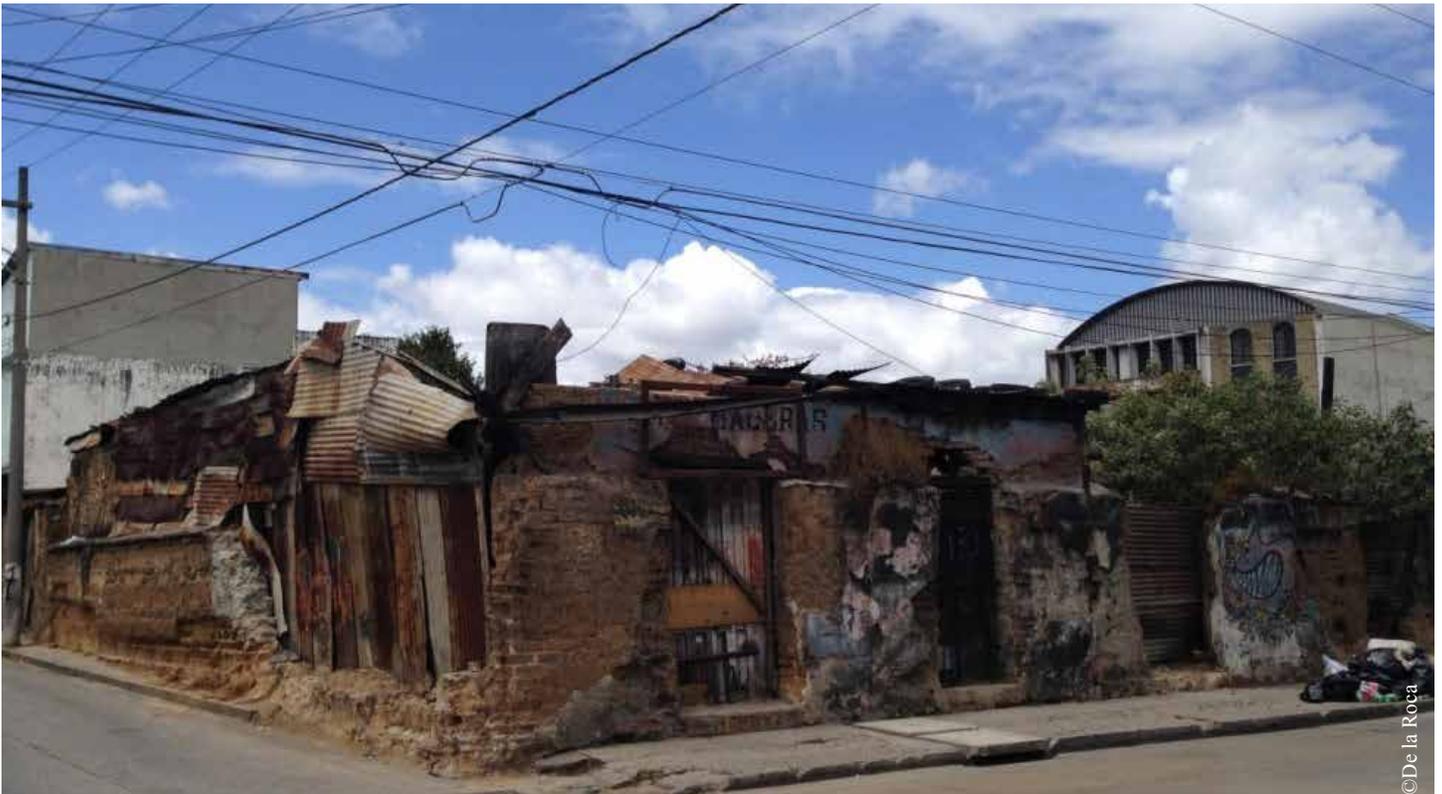
Figura 2. Propiedad privada. También destruida por el terremoto del 76. Ubicada una cuadra al oriente del templo de La Candelaria, en ruinas y deshabitada y sin reconstrucción. Es un peligro latente para los peatones. Fotografía captada el 11-marzo-2016, autor Leonel Alberto De la Roca Coronado.

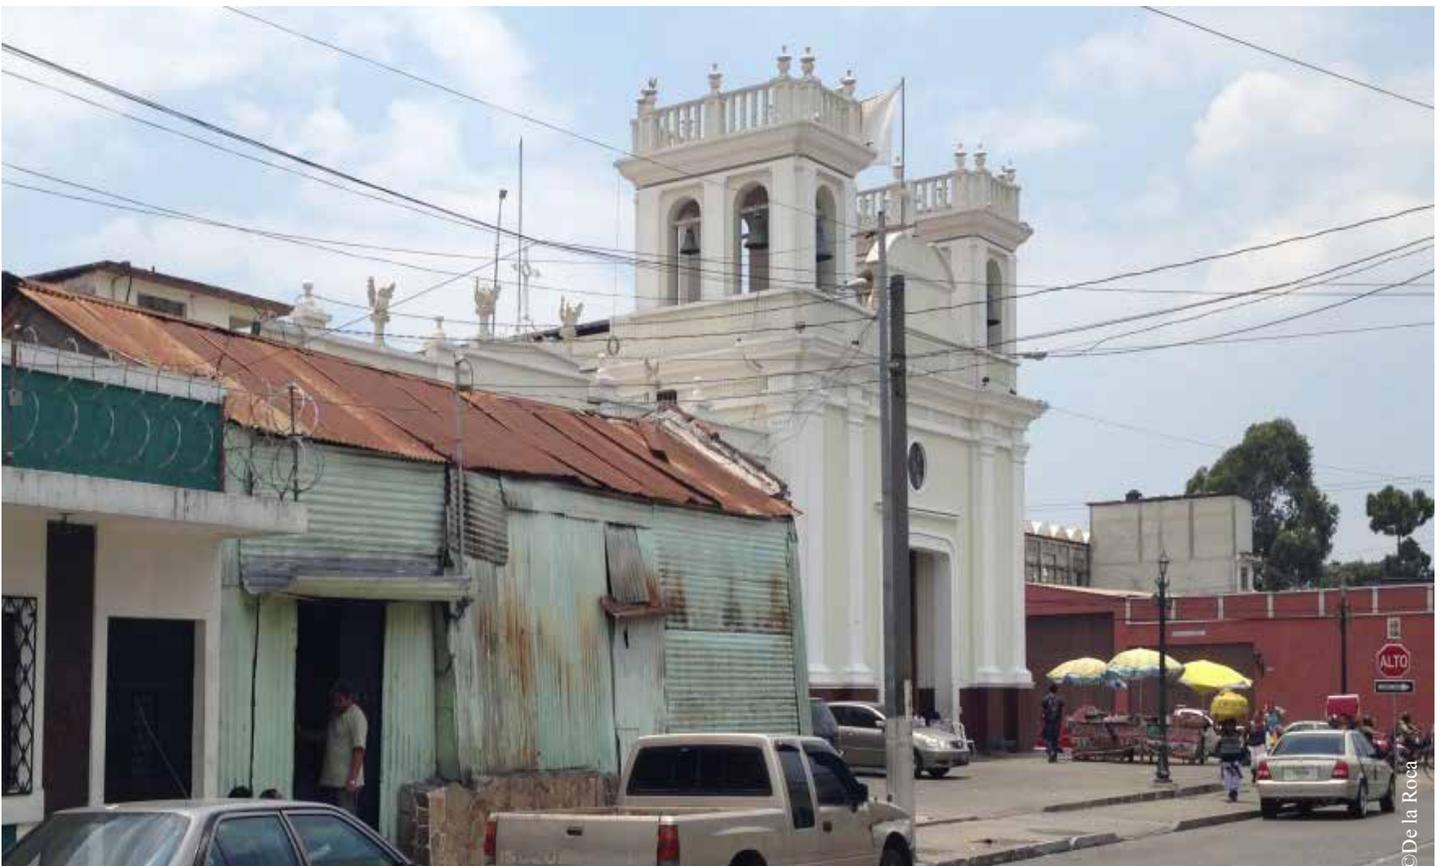
Figura 3. Este templo le da nombre al Barrio, ubicado en la 13 avenida 1-20 zona 1, En la vecindad se ve la vivienda no restaurada y sin intervención. Su fachada colapsó debido al terremoto del 76 le construyeron una provisional con lámina, la cual no ha sido restaurada. Fotografía captada el 11-marzo-2016, autor Leonel Alberto De la Roca Coronado.

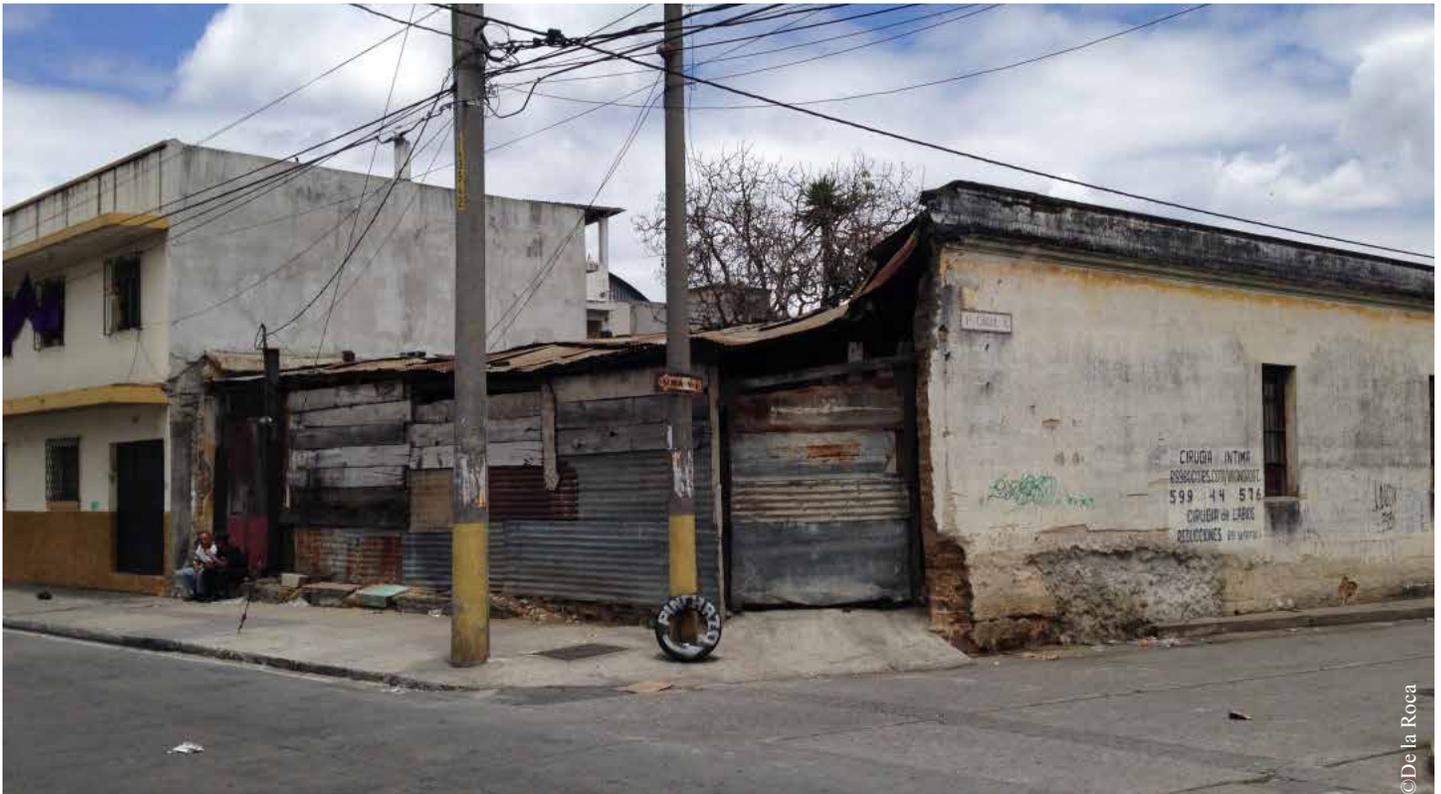
Figura 4. Frente del templo de La Candelaria: Se ve otra vivienda colapsada en la misma fecha, aún no restaurada y sin intervención, Nótese el mal aspecto físico y la nula salvaguardia del patrimonio. Fotografía captada el 11-marzo-2016, autor Leonel Alberto De la Roca Coronado.

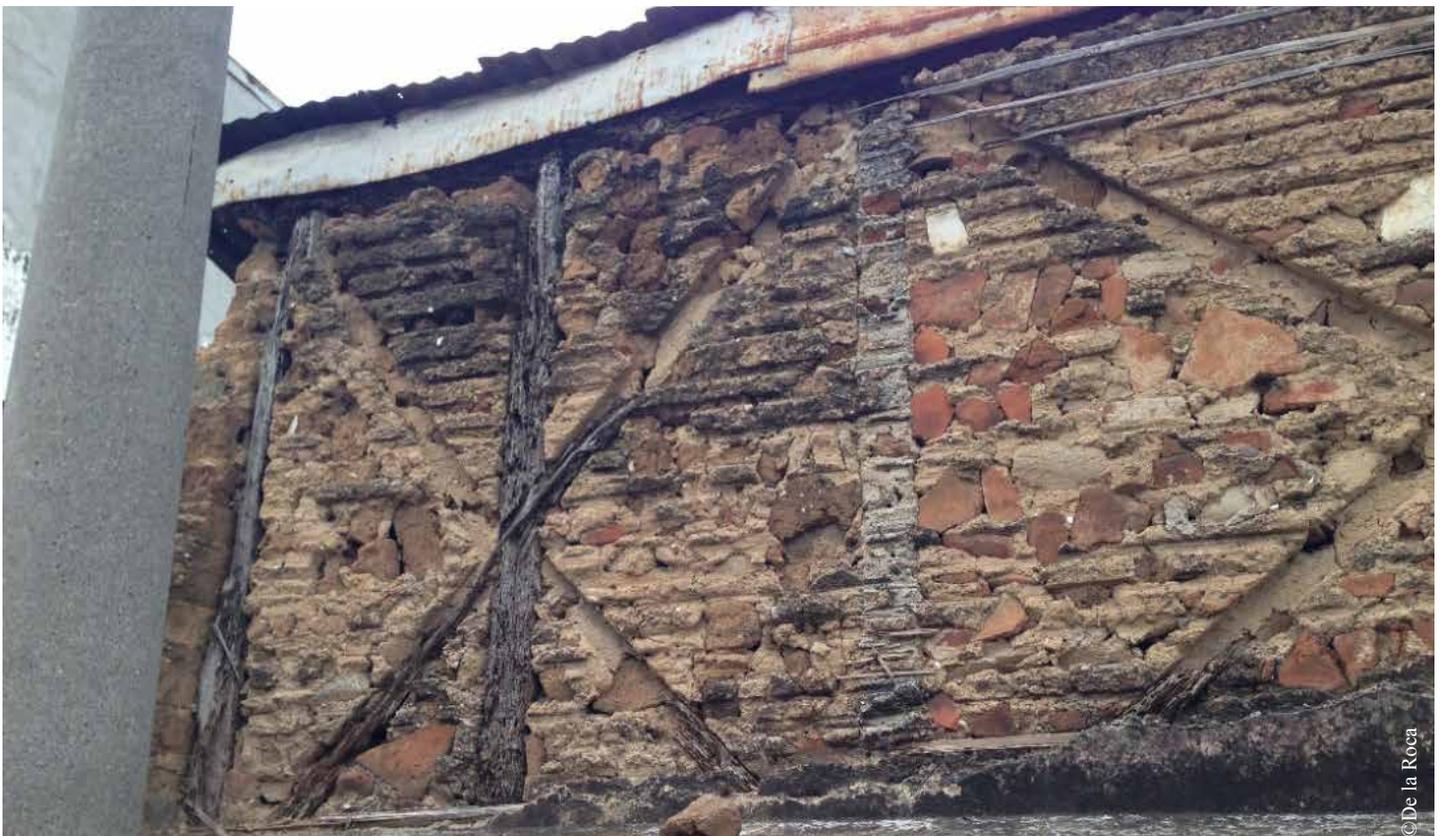
Figura 5. Detalle constructivo antiguo. Puede notarse que está pared construida con todo tipo de materiales de su época como adobes, barro cocido y piedra, reforzado con columnas y breizas de madera, está totalmente deteriorado (la madera estructural se destruyó por completo). En cualquier momento, con el menor esfuerzo sísmico este muro se perderá para siempre. Fotografía captada el 11-marzo-2016, autor Leonel Alberto De la Roca Coronado.
