UNIFICACIÓN ESPACIAL EN EL ROMÁNICO ZAMORANO: LOS CASOS DE SAN ILDEFONSO Y SAN JUAN DE PUERTA NUEVA

FRANCISCO JAVIER RODRÍGUEZ MÉNDEZ

UNIVERSIDAD DE SALAMANCA. ESCUELA POLITÉCNICA SUPERIOR DE ZAMORA

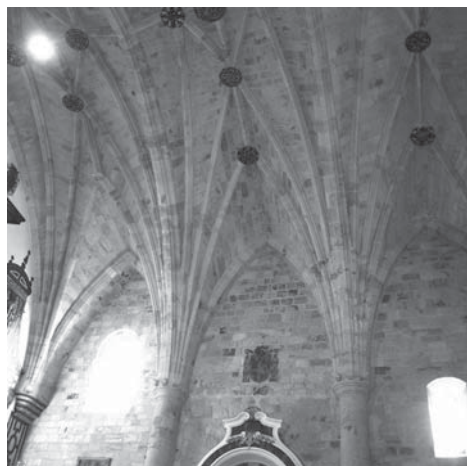
Fig. 10. Iglesia de San Ildefonso, en Zamora. Interior. Vista de las bóvedas.

La plementería de las bóvedas de San Ildefonso se dispuso en los lunetos según el sistema francés, es decir, rectilínea y despiezada en el sentido de las generatrices de los cilindros¹⁵. En las bóvedas toroides las hiladas del plemento siguen las líneas del arco directriz (fig. 10), de tal modo que forman un solo cuerpo. Estamos ante la evolución natural de las bóvedas de crucería, que en este momento –finales del siglo XV– eran según Arturo Zaragoza “una antigua y experimentada solución” que estaba siendo sustituida paulatinamente por “nuevas bóvedas aristadas, en las que la arista y el plemento forman un solo cuerpo”¹⁶. Este es el caso de las bóvedas de San Ildefonso, muy semejantes en su geometría a las bóvedas vaídas de la iglesia Santo Domingo en Medina de Rioseco (fig. 9), proyectada por Juan de Nates casi un siglo después¹⁷. Enrique Rabasa Díaz resume este proceso evolutivo en los siguientes términos:

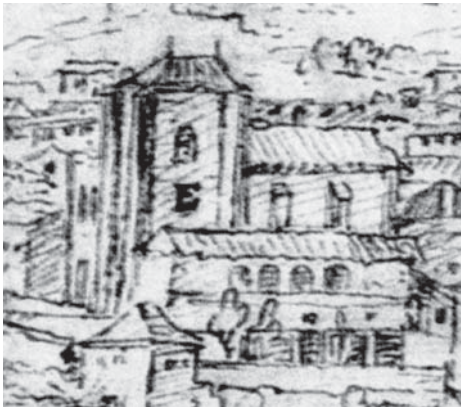
Fig. 12. San Ildefonso en la Vista de Anton Van den Wyngaerde (1570). (R. L. Kagan, *Ciudades del siglo de Oro...*).

La “Vista de Zamora” dibujada por Anton Van den Wyngaerde en 1570¹⁹, muestra el aspecto de la iglesia de San Ildefonso setenta años después de su transformación (fig. 12). Son tales la minuciosidad y fiabilidad del dibujo de Wyngaerde que es posible conocer por su medio la índole precisa de la reforma dieciochesca. Si se

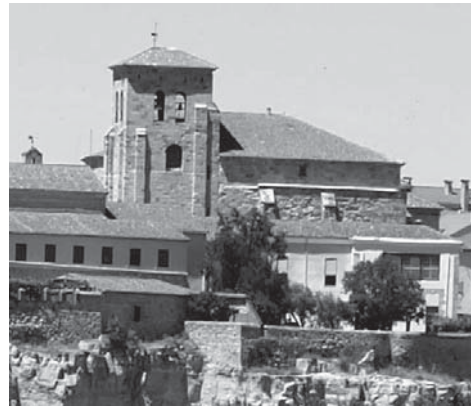
Fig. 13. San Ildefonso, en la actualidad, visto desde la orilla sur del río Duero.

compara con la iglesia actual (fig. 13), la primera conclusión a la que se llega es que la nave ha crecido todavía más en altura. En el muro meridional es aún reconocible como imposta la cornisa del XV, un poco por encima de los contrafuertes y tres metros por debajo de la del XVIII. La sección transversal (fig. 14) explica la razón de ser del recrecido de los muros exteriores del templo. En ella se observa la coincidencia exacta del alero antiguo con la clave de los lunetos, cuando la sobrecubierta consistía en un relleno sobre el trasdós de las bóvedas. La nueva sobrecubierta de cerchas de madera obligó a elevar la altura del alero más de tres metros, por encima de las claves de las bóvedas toroides, y así facilitar el paso de los tirantes sobre ellas. Es éste un procedimiento puesto en práctica en múltiples ocasiones y lugares con objeto de mejorar el comportamiento de cubiertas aquejadas de problemas de estabilidad: por un lado se aligera la sobrecubierta y por otro se concentra la carga en los muros de cierre, donde más se beneficia al contrarresto de los empujes. Pero, a diferencia de lo hecho en otros monumentos –por ejemplo el Convento de los Dominicos de Salamanca o la Catedral de Santa María en Vitoria–, en San Ildefonso no hubo intención alguna de encubrir la actuación, que quedó bien patente en todo su contorno (fig. 15).

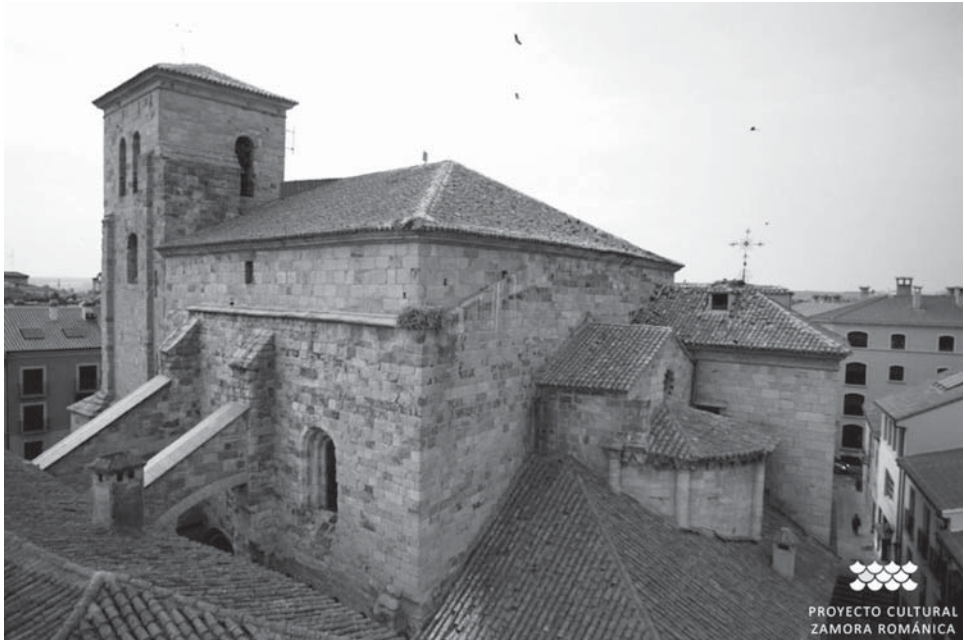
Fig. 15. Iglesia de San Idefonso, en Zamora. Vista desde sureste. (Proyecto cultural Zamora románica).

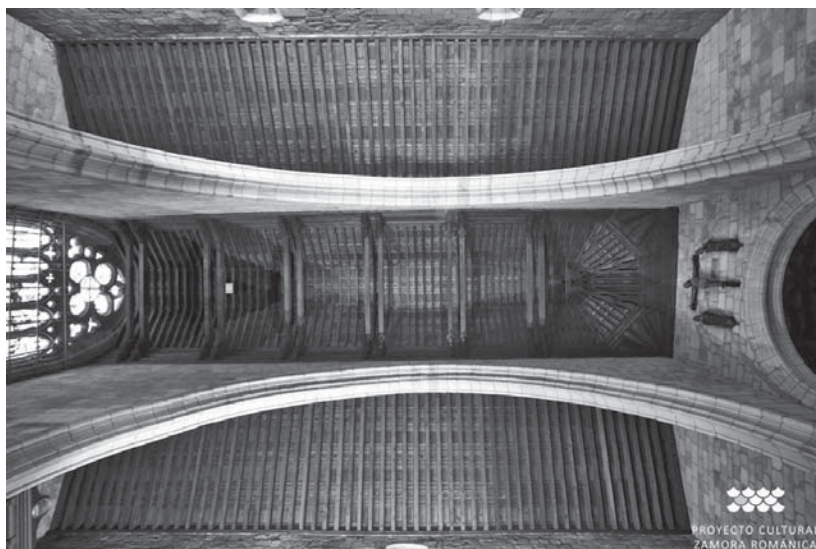
Fig. 20. Iglesia de San Juan, en Zamora. Vista de los arcos formeros y la techumbre. (Proyecto cultural Zamora románica).
