Processos erosivos actuais na vertente Norte da Serra da Gardunha

Manuela Bento*

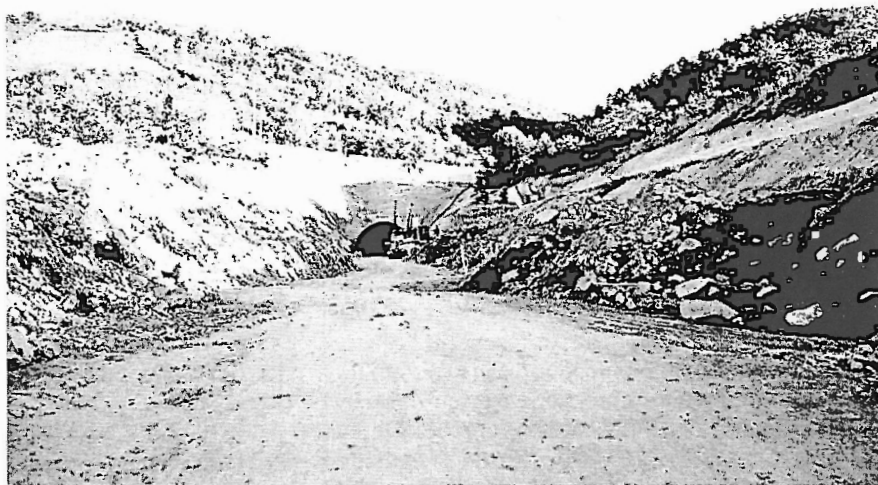
Fot. 4 - Pormenor da abertura do Túnel da Gardunha e da quantidade de material rochoso posto a descoberto.

Recentemente, a abertura do Túnel da Gardunha, obra que dá continuidade ao IP2, está também, pela envergadura das obras que requer (Fot. 4), a contribuir para o empobrecimento de um valor geográfico, a paisagem. Este valor, estético, cultural e científico (A. de BRUM FERREIRA, 1993, p. 6), não deveria

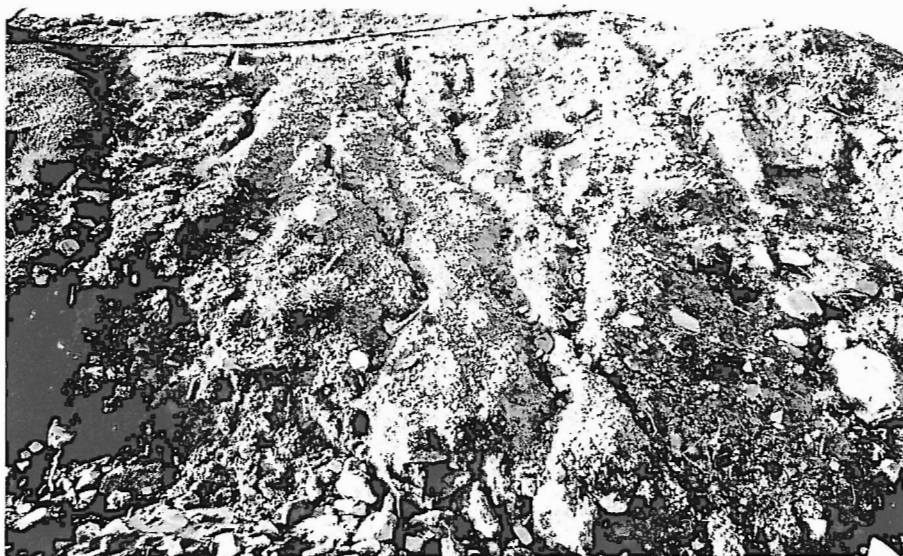
Fot. 6 - Pormenor dos pequenos ravinamentos instalados no material rochoso não coerente de alguns locais da área de estudo.

Os ravinamentos na área de estudo são pequenos e, de um modo geral, distribuem-se um pouco por todo o lado, em locais onde não exista revestimento vegetal, a terra se encontre remexida e "solta", assente em substrato metamórfico e os declives sejam moderados ($> 16\%$ e $< 32\%$) (Fot. 6). O processo

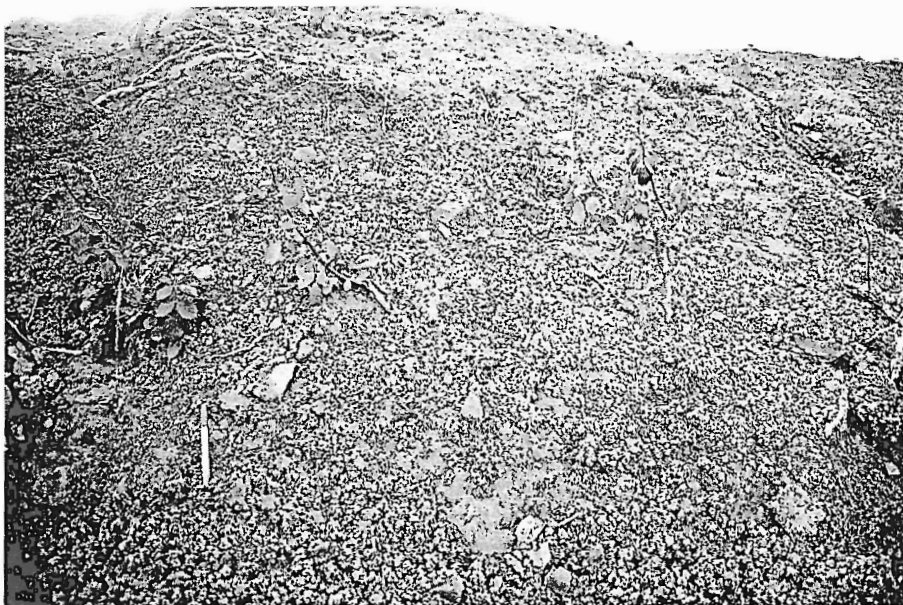
Fot. 8 - Pormenor da plantação de espécies florísticas (neste caso roseiras), na bordadura de um socalco da área de estudo.

vertente, feito pelo socalco, quer pela proximidade, em profundidade, do material rochoso mais duro que não deixa aprofundar os sulcos, quer, ainda, pelo facto de o Homem, ao dar-se conta do perigo que este processo representa para a perda do solo e para o possível dismantelar do socalco, planta, na bordadura destes, espécies florísticas (Fot. 8), que passados 3-4 anos após a abertura do mesmo, associadas ao despontar da vegetação espontânea, debilitam os pequenos ravinamentos.

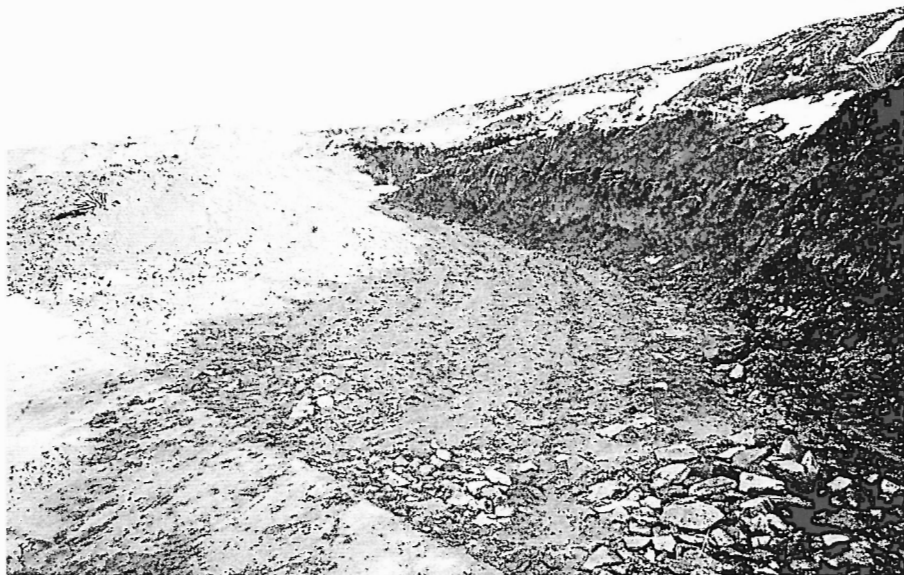
Fot. 10 - Exemplo do que resta de uma escoada lamacenta, próximo do lugar dos Folhadeiros.

Quando o material rochoso deixa de ser o granito "podre" da área, para dar lugar ao material rico em argila (micaxistos muito fracturados), quando os declives voltam a ser moderados (> 16%, < 24%), o coberto vegetal inexistente e a chuva abundante, ultrapassa-se o limiar de liquidez, ocorrendo um escoamento lamacento, viscoso, capaz, por vezes, de transportar consigo pequenos calhaus de material solto arrancado à vertente. Estas *solifluxões* do tipo escoada lamacenta, na área, costumam ocorrer em vertentes afectadas por trabalhos de remeximento para a edificação dos socalcos (Fot. 10). Invadem caminhos e estradas, causando não só, aos automobilistas, os comuns problemas de circulação em dias de chuva, mas também, aos agricultores, o constante problema de verem reduzido de material arável o socalco que acabaram de construir.
