## As inundações do Outono de 1997 no Sul de Portugal

**Fernando Rebelo\***  
**Nuno Ganho\***

Três casos são apresentados neste artigo – as maiores inundações de Lisboa desde há 30 anos (sábado, 18 de Outubro, ao fim da tarde), as inundações de Monchique, no Algarve (domingo, 26 de Outubro, entre as duas e as duas e meia da madrugada) e as inundações mortíferas do Alentejo (quarta-feira, 5 de Novembro, ao fim da tarde). Em todos se verificaram grandes quantidades de precipitação, mas em todos também o homem pode ser mais ou menos responsabilizado pelo excesso de prejuízos.

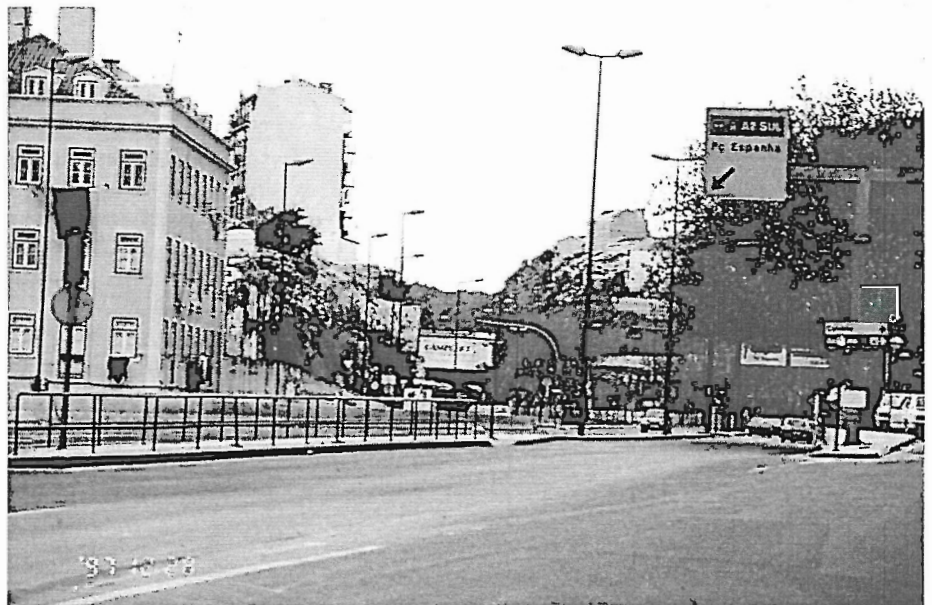
Fot. 1 - Aspecto da parte terminal do canal de escoamento da “torrente” de Alcântara.

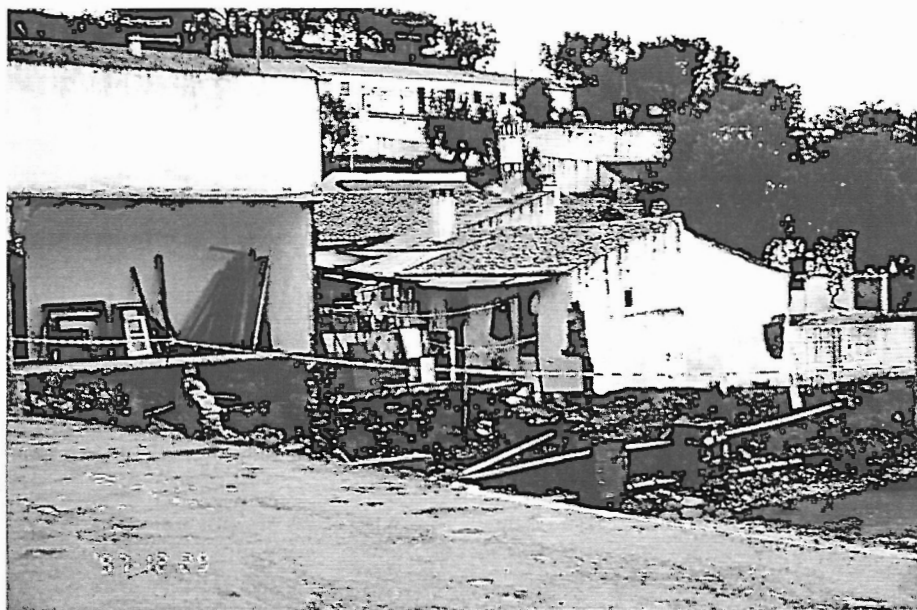
Fot. 6 - Garvão – casas destruídas pela cheia junto ao canal igualmente afectado. Fotografia tirada de cima da ponte, também em parte destruída.

fosse por causa dos trabalhos agrícolas, em especial no respeitante às vinhas onde, em regra não se respeitam as curvas de nível, fosse, ainda, devido à secura dos terrenos agravada por plantações de eucaliptos. Pareceu-nos também que muitas barragens não funcionaram pelo simples motivo da perda de capacidade das suas albufeiras. Além disso, a construção de casas, de ruas e de pontes sobre leitos de inundaçãõ ou no interior da linha limite das cheias centenárias (fot. 5) veio aumentar a vulnerabilidade em muitos locais; num caso (Garvão), a impermeabilizaçãõ de um curso de água, canalizado a céu aberto no meio da povoaçãõ terá igualmente contribuído para dar uma sensaçãõ de segurança que, devido ao rápido trabalho de sapa em ligeiras fragilidades, acabou por agravar os prejuizos materiais (fot. 6).
