FATORES CONDICIONANTES DOS PROCESSOS EROSIVOS NA  
SUB-BACIA HIDROGRÁFICA DE ÁGUA DE GATO - CABO VERDE\*

CONDITIONING FACTORS OF EROSION PROCESSES IN THE SUB-BASIN OF  
ÁGUA DE GATO - CAPE VERDE - SÃO DOMINGOS MUNICIPALITY, CAPE VERDE

Este artigo é parte integrante da Revista *Territorium*, n.º 24, 2017, © Riscos, ISSN: 0872-8941.

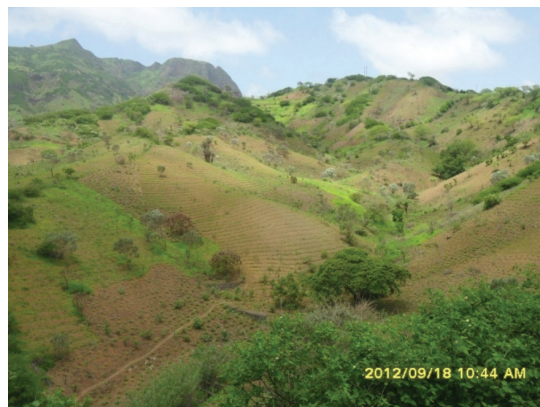
Os declives entre os 12 e 20%, relativos a um relevo forte ondulado (fot. 2), estendem-se por grande parte da SBHAG, representando 38,35% (1,35 Km<sup>2</sup>) da área total. São áreas onde se verifica uma ocorrência significativa de problemas relacionados com erosão, consequentemente, impróprias para culturas anuais e indicadas para culturas perenes, por forma a proporcionar uma proteção mais eficaz do solo (Lepsch *et al.*, 1991 citado por Costa *et al.*

Fot. 2 - Paisagem Ilustrativa de relevo ondulado na parte norte de SBHAG (Pinha) (Fonte: F. Sanches, 2012).

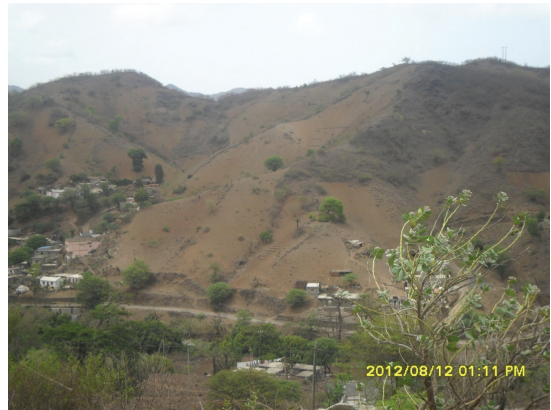
Em relação à presença de vegetação arbórea na área de estudo, em muitos casos ela encontra-se bastante rarefeita e em alguns casos a inexistência da vegetação deixa os solos expostos aos processos erosivos (fot. 3).

Fot. 3 - Solo exposto aos processos erosivos na zona de Lém Pereira (Fonte: F. Sanches, 2012).

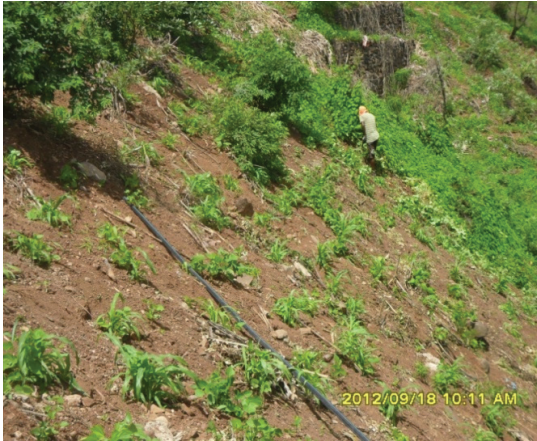
A morfologia dessas encostas não é adequada a determinados tipos de uso do solo que aí ocorrem, como por exemplo cultura em camalhões e “monda” (capina), que é feita com intuito de eliminar manualmente as ervas daninhas que se desenvolvem à volta das culturas de milho e feijão (fot. 4). Conforme referem Tavares et al. (2012), as práticas de capina com enxada, como as que observamos na área de estudo, podem mobilizar o solo até 7,0 cm de profundidade (a mais rica em matéria orgânica), de cima para baixo nas encostas, reduzindo a estabilidade do solo, especialmente na primeira capina, que é a mais degradante para o solo

Fot. 4 - Prática de monda numa encosta declivosa na zona de Réma-Réma (Fonte: F. Sanches, 2012).

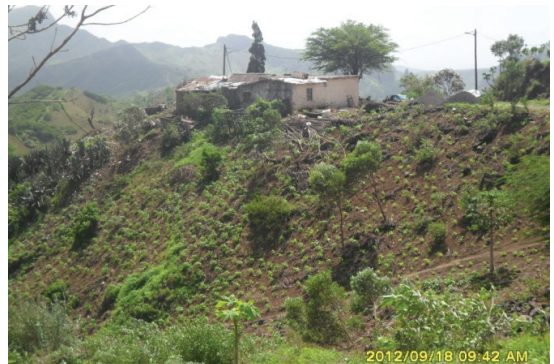
O uso antrópico na sub-bacia em estudo é significativo, com especial destaque para a ocupação de zonas declivosas (fot. 6 e 7). De acordo com Carvalho (2009), é comum que ocorram movimentos de vertente nessas áreas, potencializados pela ação antrópica, muitas vezes mobilizando materiais produzidos pela própria ocupação (depósitos de entulho, resíduos sólidos, entre outros).

Fot. 6 - Ocupação antrópica generalizada das encostas na zona de Réma-Réma (Fonte: F. Sanches, 2012).

Fot. 7 - Ocupação antrópica generalizada nas encostas da zona de Caiada (Fonte: F. Sanches, 2012).

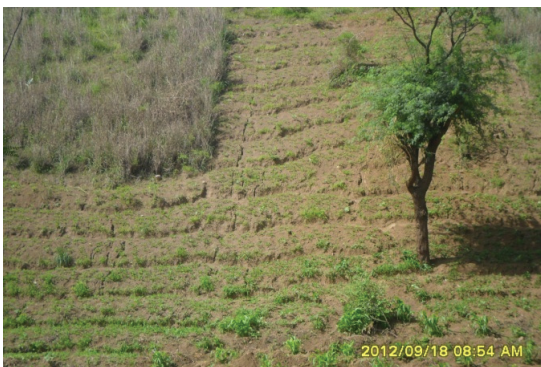
superficial, especialmente nos locais onde se verifica uma intensa atividade agrícola, deixando os solos mais suscetíveis a esses processos (fot. 11 e 12).

**Fot. 11** - Erosão em sulcos associada a cultura em camalhões na zona de Figueira Branca (Fonte: F. Sanches, 2012).

**Fot. 12** - Erosão em sulcos associada a cultura em camalhões na zona de Pinha. Fonte: Autor, 2012.

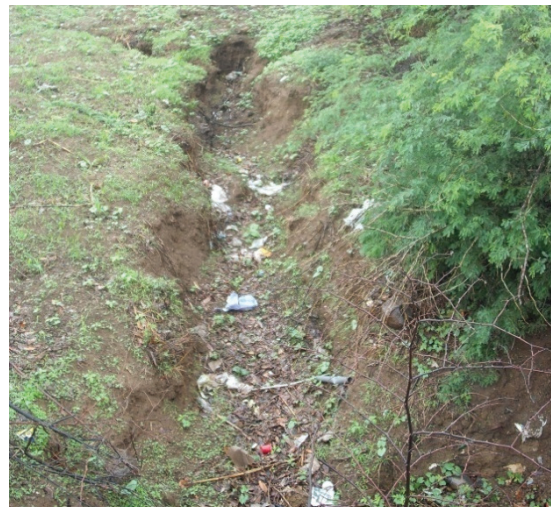
Numa primeira fase da erosão, regista-se o aumento do escoamento superficial decorrente de escoamento em lençol ou laminar, promovendo o transporte de sedimentos, e posteriormente passagem para erosão linear, nomeadamente em sulco, ravina e “barranco” (fot. 13, 14 e 15), que são estágios mais avançados da

**Fot. 13** - Erosão por ravinação na zona de Covão de Engenho (Fonte: F. Sanches, 2012).
