# TRABAJOS DE ARQUEOLOGÍA NAVARRA

## La villa romana de El Villar de Ablitas. Campaña de 2015

Juan José BIENES CALVO, Óscar SOLA TORRES

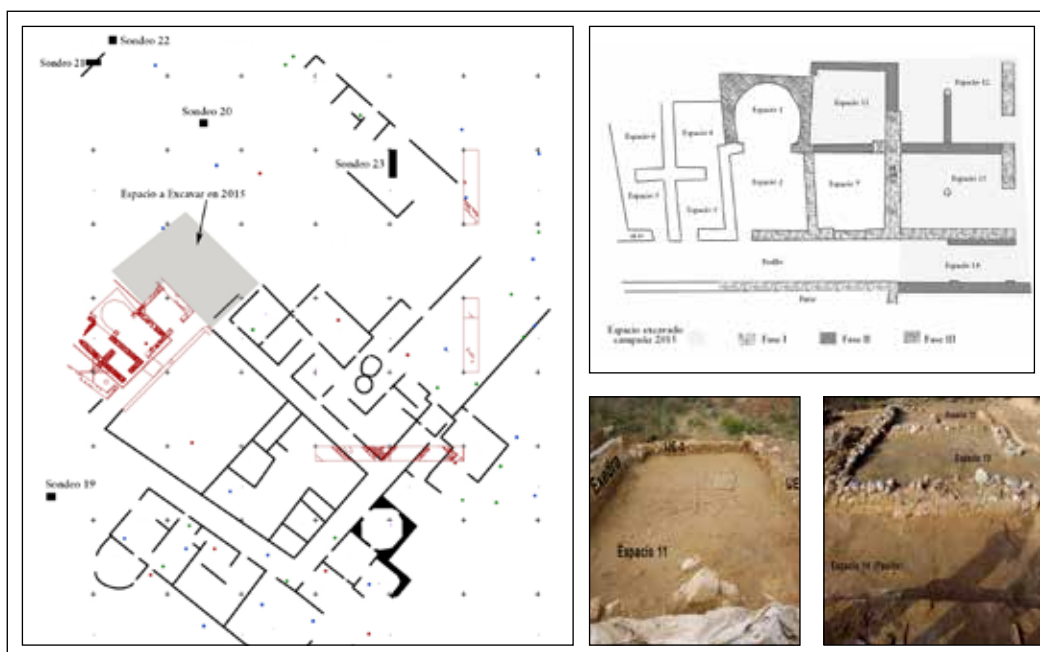
En la imagen se incluye un croquis de la excavación que sirve para reflejar la distribución de los espacios y las tres fases constructivas que hemos podido diferenciar basándonos tanto en las características constructivas de los restos como en la interpretación que realizamos de los mismos, ya que hay elementos que reflejan un uso diferenciado (distribución y funcionalidad) según las fases.

- a) La excavación en área de cuatro espacios, correspondientes tres (espacios 11, 12, y 13) con habitaciones o dependencias y uno (espacio 14) con un tramo de pasillo. El objetivo es ir obteniendo mayor información para comprender mejor el entramado que articula esta zona.
- b) Realización de cinco sondeos (n.ºs 19, 20, 21, 22, 23) con el objeto de conocer los límites del núcleo central de la villa.

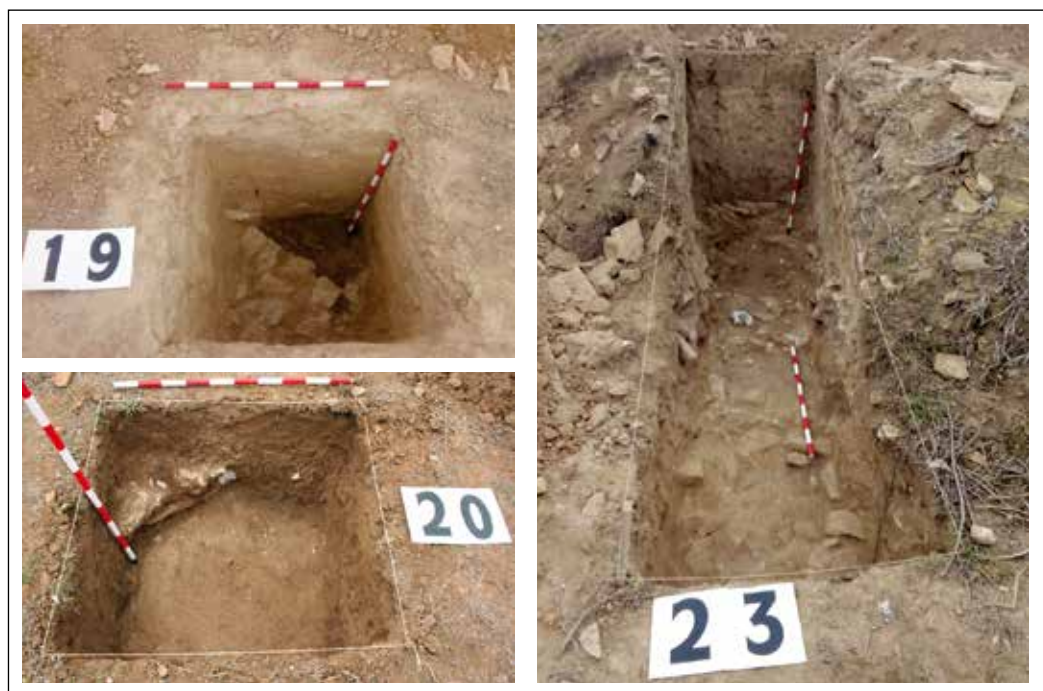
Se han realizado cinco sondeos perimetrales (n.ºs 19, 20, 21, 22 y 23) en el costado occidental de la villa.

*Sondeo 19:* dimensiones de 1 x 1 x 1,10 m profundidad. Positivo de estructuras.

A 50 cm de profundidad aparece el ángulo de una estructura de mampostería de mediano-pequeño tamaño cogida con tierra. Se trata de una posible estancia que comunicaba con la franja meridional del pasillo perimetral del patio central de la villa.

*Sondeo 20:* dimensiones de 1 x 1 x 0,5 m profundidad. Positivo de estructuras.

A 30 cm de profundidad se localiza una estructura realizada con piedra de mediano-pequeño tamaño con fragmentos de tégula-ladrillo, cogidos con tierra. Parece tener un grosor de unos 25 cms.

*Sondeo 23:* sondeo en trinchera: dimensiones de 1 x 4 x 0,9 m profundidad. Positivo de estructuras.

El nivel de derrumbe apareció a una profundidad de 60-80 cm, compuesto por fragmentos de tégula, imbrices y ladrillos. Tiene una potencia media de 40-50 cm. Por debajo del derrumbe aparecieron fragmentos de *dolia*, de cerámica de mesa y un fragmento de utensilio de bronce.
