RUINAS DE SANTO DOMINGO, PANAMÁ VIEJO:

Caracterización arqueológica preliminar del claustro*

Mirta Linero Baroni - mirtalinerobaroni@yahoo.com
Departamento de Arqueología. Patronato Panamá Viejo.

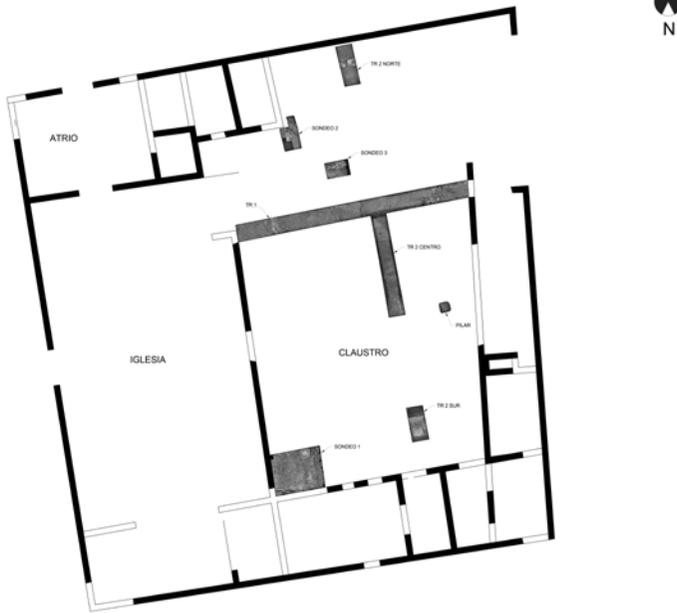
Figura 2. Planta general de la ruina con la ubicación de las unidades arqueológicas. Imagen: Departamento de Arquitectura Patronato Panamá Viejo.

Con las excavaciones, quedaron a la vista dos (2) áreas con pavimentación de cantos rodados en el costado oeste

de la crujía occidental del claustro, al pie del muro que separa el claustro de la iglesia (Figura 2). Aunque se trata de 2 secciones de dimensiones reducidas, asociadas a la Trincheras 1 y el Sondeo 1 -que cubren dos cortes: 2x1m lineales el primero y 2x3m lineales el segundo- podemos proponer la existencia de un corredor, paralelo al paramento, que probablemente estuvo techado y se mantenía separado del patio central del claustro por medio de un antepecho.

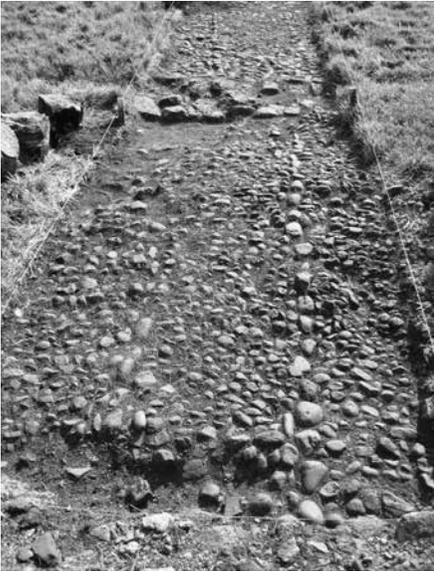
Figura 3. Vista de la Trincheras 1, en primer plano el empedrado del patio, hacia el centro el área del vertedero. Foto: Mirta Linero Baroni, Año. 2013

Otra sección del claustro que reveló las evidencias más destacadas fue la norte. El 90% de la llamada Trinchera 1 dejó a la vista, al contrario de lo esperado según las tomografías, un área de empedrado asociada a un patio pavimentado que conduce hasta un cuadro central utilizado como vertedero de basura orgánica e inorgánica, que ocupa aproximadamente el centro del recinto claustral (Figura 3). El vertedero fue excavado hasta 1 metro de profundidad relativa al nivel natural y se registró la misma potencia cultural.

El entorno descrito hasta ahora, también presentó evidencias de un apisonamiento o compactación intencional de argamasa a profundidad aproximada de 60 centímetros. Se ha sugerido la hipótesis de que haya podido corresponder al primer intento de estandarizar el entorno para ser utilizado como patio. Destaca la asociación de este pavimento con restos de alimentos or-

gánicos (como concha y huesos de ganado vacuno y porcino) mezclados con fragmentos cerámicos de uso doméstico que de nuevo reflejan la tendencia a usar el entorno como basurero.

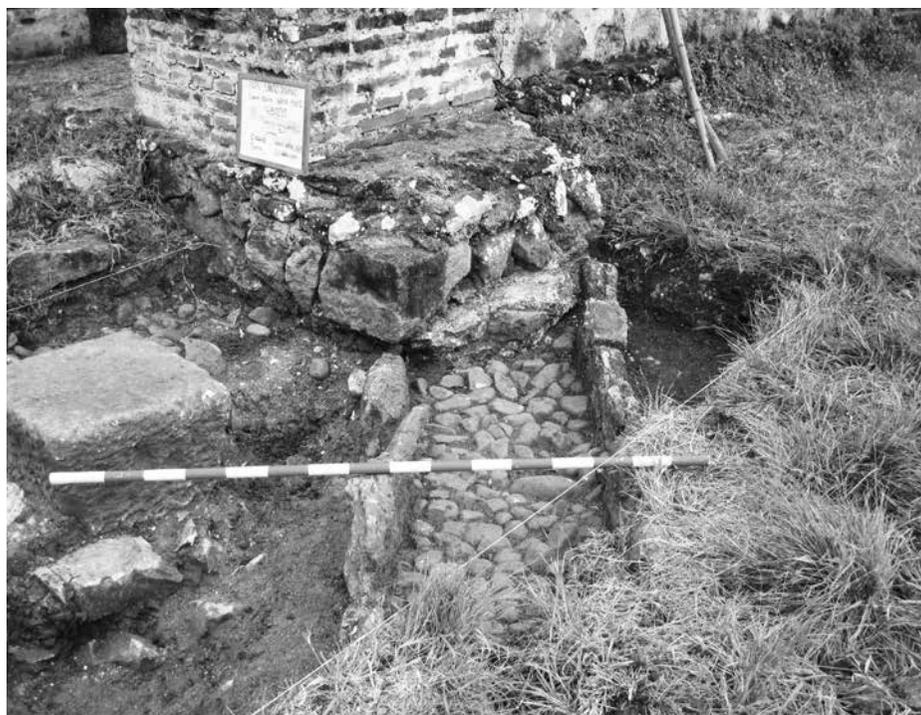
Figura 4. Vista de la canalización para aguas pluviales detalle de la trayectoria truncada por la mampostería construida sobre ésta. Foto: Mirta Linero Baroni. Año 2013.

nejo de las aguas pluviales dentro de la estructura. Se registraron los restos de una canalización elaborada con piedra tallada, cantos rodados y ladrillo que estuvo asociada a una fase constructiva anterior a la que vemos hoy, posteriormente cubierta por la construcción de los paramentos que conforman la esquina de uno de los espacios adyacentes al atrio (Figura 4).

constructiva del convento dominico, ya que se encuentra en la misma sección que asociamos al pavimento de cantos rodados arriba descrito. La canalización recorre una corta trayectoria en sentido diagonal (noroeste-sureste) hasta llegar a un posible colector de agua, rodeado por tierra de coloración mucho más oscura que el resto, que contenía muestras orgánicas vegetales de las especies que alguna vez existieron en esta sección.

muy afectados, aun muestran parte del revestimiento y pavimento interior, no así para el caso del colector. Considerando los antecedentes Al-Andaluz de este tipo de construcciones, sugerimos la posibilidad de que esta canal hubiese estado revestida internamente.
