# ANÁLISIS DE ESPACIOS DOMÉSTICOS EN EL POBLADO MEDIEVAL DE FUENTEUNGRILLO (VILLALBA DE LOS ALCORES, VALLADOLID)

Arbotante Patrimonio e Innovación S.L.

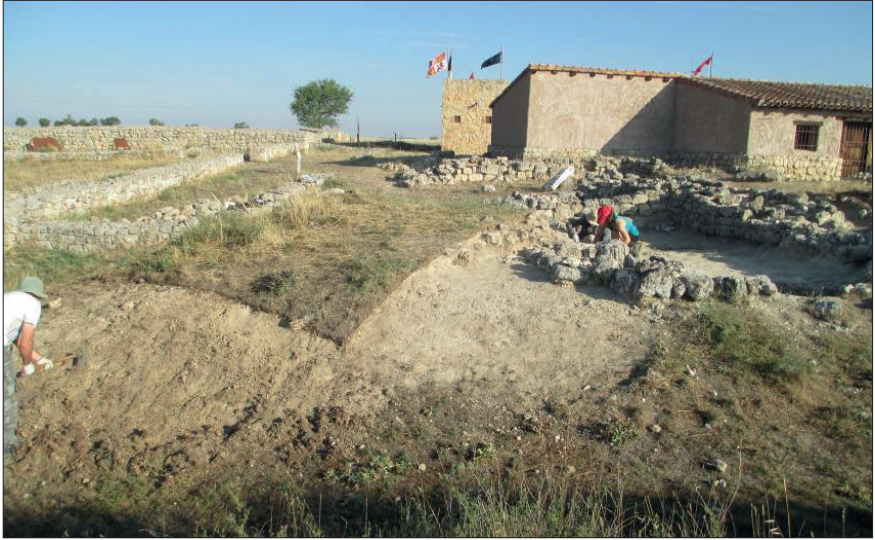
Fig. 3.- Panorámica del Testigo A. Refresco de perfiles.

La excavación del **testigo A**, que alcanza una superficie de unos 25 m<sup>2</sup>, no revistió especial complejidad. En primer lugar se procedió a la limpieza de las estructuras adyacentes a los testigos y a refrescar sus perfiles, identificando y documentando los estratos que los componían. Esta labor fue necesaria para que el registro fotogramétrico fuera nítido, ya que constituye la base principal de la representación gráfica. Posteriormente se retiró el estrato superficial U.E. 1000, compuesto por tierra vegetal, malas hierbas y el sustrato húmico asociado. Al retirar sus 20 cm de espesor, quedó al descubierto un potente derrumbe de cantos y bloques calizos, mezclados con un sustrato arcilloso marrón (U.E. 1001). Este derrumbe cubre a gran parte de las estructuras que forman la vivienda y la calle, como los muros UU.EE. 1005 y 1050, que forman la fachada de las casas 1 y 2, de tal modo, que este estrato cubría al derrumbe U.E. 1006, que pertenecía al muro de la segunda vivienda U.E. 1050. El proceso de formación de estos dos estratos está relacionado, ya que el muro U.E. 1005 cede ante el peso del derrumbe U.E. 1006, formándose posteriormente la U.E. 1001. El desescombros de ambos paquetes deparó una gran cantidad de bloques calizos de grandes dimensiones, de entre 20 cm y 60 cm, que fueron copiados para su reutilización en las futuras restauraciones que puedan acometerse en estas estructuras.

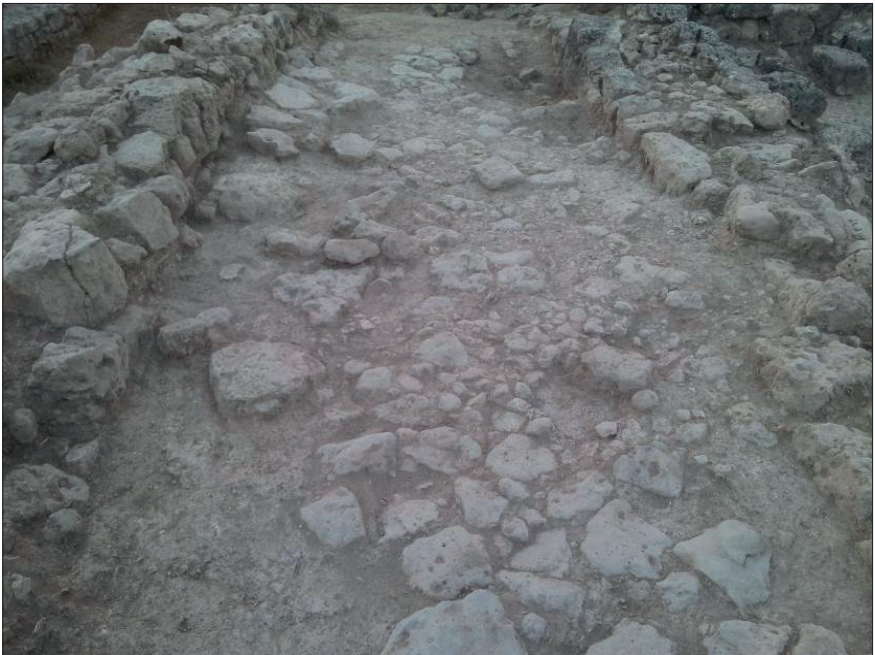
Fig. 4.- Vista general del empedrado de la calle exhumada en el Testigo A.

Una vez despejados los derrumbes, quedaban al descubierto los muros de fachada U.E. 1005 y U.E. 1050, y el empedrado U.E. 1002. Se trata de un pavimento exterior realizado con cantos y bloques entremezclados con arcilla marrón. En algunos puntos está cubierto por la U.E. 1007, que es un relleno marrón asociado al abandono de la estructura, y cuyo espesor ronda los 20 cm. Este sedimento queda enmarcado entre los dos muros, por lo que debió formarse tras el abandono de la estructura. La retirada de este estrato arqueológicamente fértil, conllevó la aparición de restos de lo que parece ser un enlosado más moderno (U.E. 1008). La escasa entidad de las losetas conservadas parece confundirse con los derrumbes que lo cubrían. Pero el análisis de estructuras permitió comprobar que se encontraban bajo el muro U.E. 1005. La interpretación más lógica es que una vez que la U.E. 1002 pierde sus características, se procedió a reparar el enlosado.

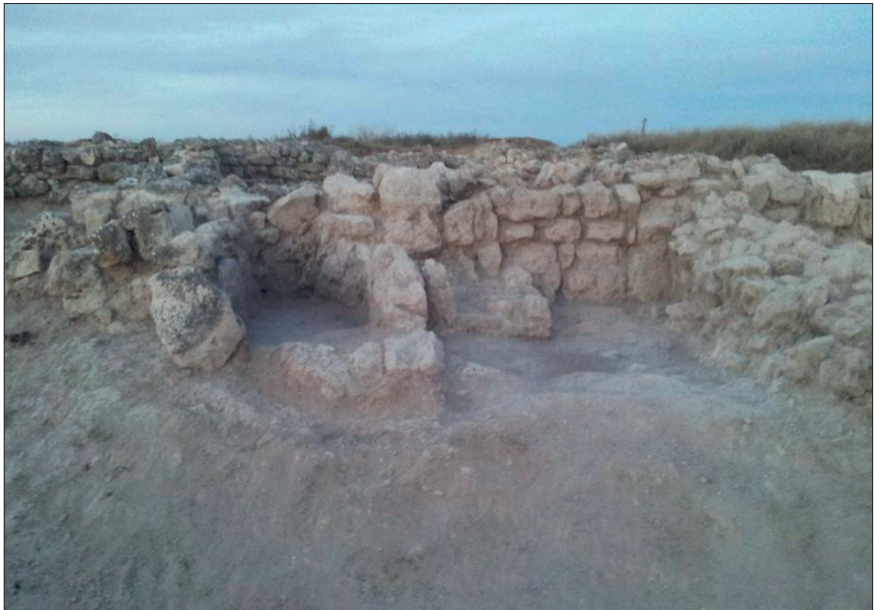
Fig. 6.- Testigo A. Detalle del horno de la vivienda 1.

Sin embargo, en la vivienda número 1, la dinámica es más compleja. En primer lugar, muestra una compartimentación interior. Desde el norte, encontramos un muro de mampostería caliza (U.E. 1010) que está desmontado a causa, posiblemente, del robo de piedra contemporáneo. A continuación, encontramos la estructura de combustión de la que había sospechas desde la realización de la lectura magnetométrica, descubriendo que se trataba de un horno doméstico realizado con piedra caliza. La técnica constructiva es la propia de otros hornos documentados en Fuenteungrillo: suelen aparecer incrustados en el muro en el momento de su edificación, o en una esquina. En este caso, tiene una bóveda realizada con un mantedado de barro y cal (U.E. 1022) que aparece con huellas de rubefacción, y un relleno de cenizas (U.E. 1013). La solera está realizada con cal (U.E. 1027).

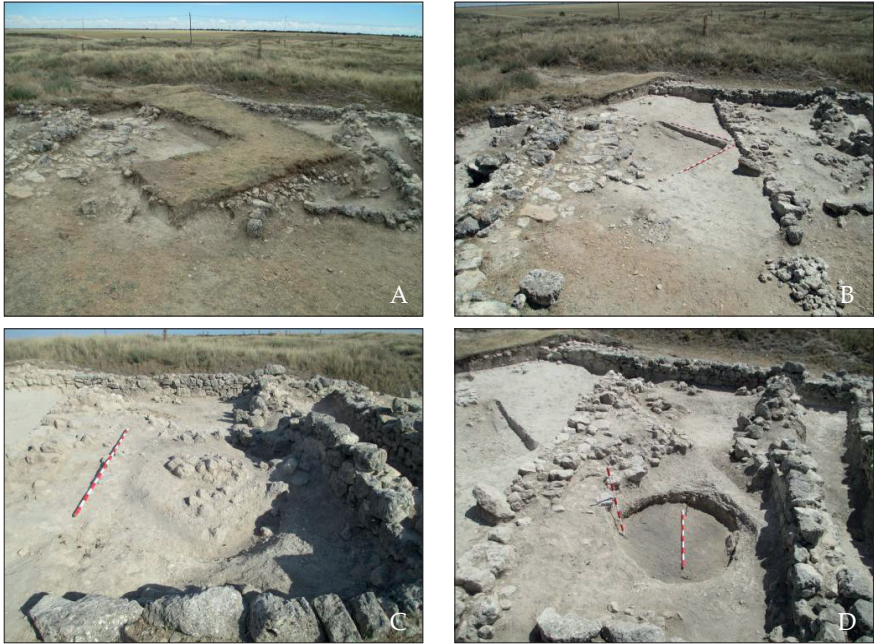
Fig. 7.- Evolución de la excavación estratigráfica en el testigo B, con detalle de la retirada del primer nivel del silo.

Una vez retirado el nivel de derrumbe se pudo comprobar que en la zona occidental del testigo aparecía una gran mancha de ceniza (U.E. 2004) con un arco de rubefacción, resultando ser finalmente, un gran silo de más de dos metros de profundidad, situado al Oeste del gran muro recién descubierto (U.E. 2013). Tras comprobar que se trataba de un silo que cortaba niveles de derrumbe (U.E. 2015) se procedió a su excavación y vaciado, documentando varios estratos en su interior (UU.EE. 2010, 2017, 2018 y 2019), e incluso un primer conato de excavación en campañas anteriores, pues a unos 30 ó 40 cm de profundidad aparecieron restos de plástico

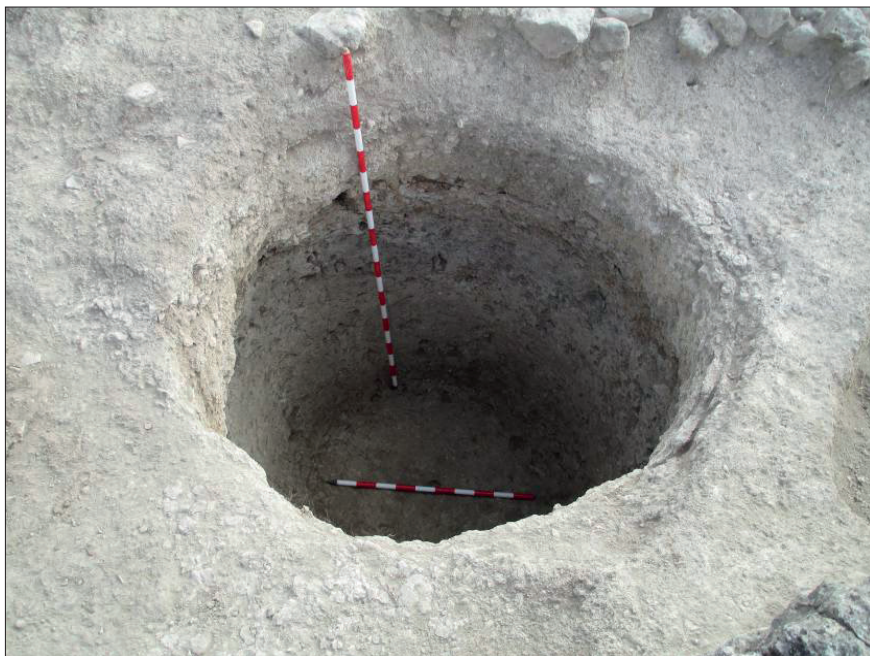
Fig. 9.- Detalle del silo una vez excavado.

El siguiente testigo parece aportar una estructura de almacenamiento: la pequeña sala que alberga el silo tiene dos accesos, pero no cabe duda de que no es un espacio destinado a la convivencia. De hecho, parece que este reducido habitáculo se planifica para albergar el silo, que protagoniza todo el espacio disponible, sin invadir las paredes, favoreciendo su estabilidad. La circunstancia de que el hoyo corte un derrumbe parece tener una explicación clara: estando en uso pleno el silo, la techumbre y parte de las paredes habrían cedido por cuestiones fortuitas (mal estado de conserva-

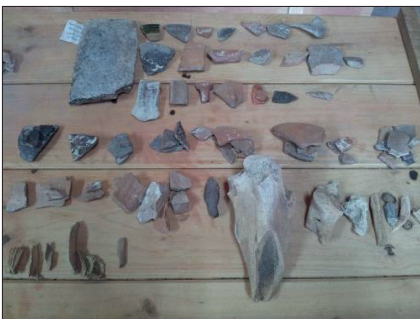
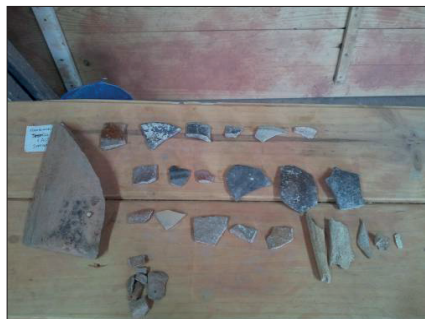
Fig. 14.- Muestra de material extraído de diferentes UU.EE., entre el que destaca la abundante presencia de cerámicas tipo Duque de la Victoria y restos de fauna.

En cuanto a la **cerámica**, un primer acercamiento nos lleva a momentos entre el siglo XIII y XIV. Predominan las vajillas bajomedievales engobadas del tipo Duque de la Victoria, cuyos centros de producción conocidos se ubican en Cubillas de Cerrato (Palencia) y la Calle Duque de la Victoria nº 23, en Valladolid. Es una cerámica utilizada desde el siglo XIII y durante todo el siglo XIV, alcanzando los inicios del siglo XV, cuando es sustituida por las lozas vidriadas. Esta cerámica tiene un engobe rojizo, con un barniz que produce irisaciones, adoptando las piezas un tono metalescente. El servicio de mesa está compuesto por tazas polilobuladas, lebrillos, redomas, botellas, jarros y jarritos, bote-
