# Excavaciones y conservación preventiva en la fortaleza de Alcalá la Vieja (Alcalá de Henares, Madrid)

En los últimos cuatro años se han realizado trabajos arqueológicos en el yacimiento de Alcalá la Vieja, promovidos por la Dirección General de Patrimonio Histórico y enmarcados en el *Plan de Yacimientos Visitables* de la Comunidad de Madrid. Su naturaleza ha sido variada, siendo el principal objeto de la presente comunicación los realizados en la zona de acceso a la fortaleza andalusí.

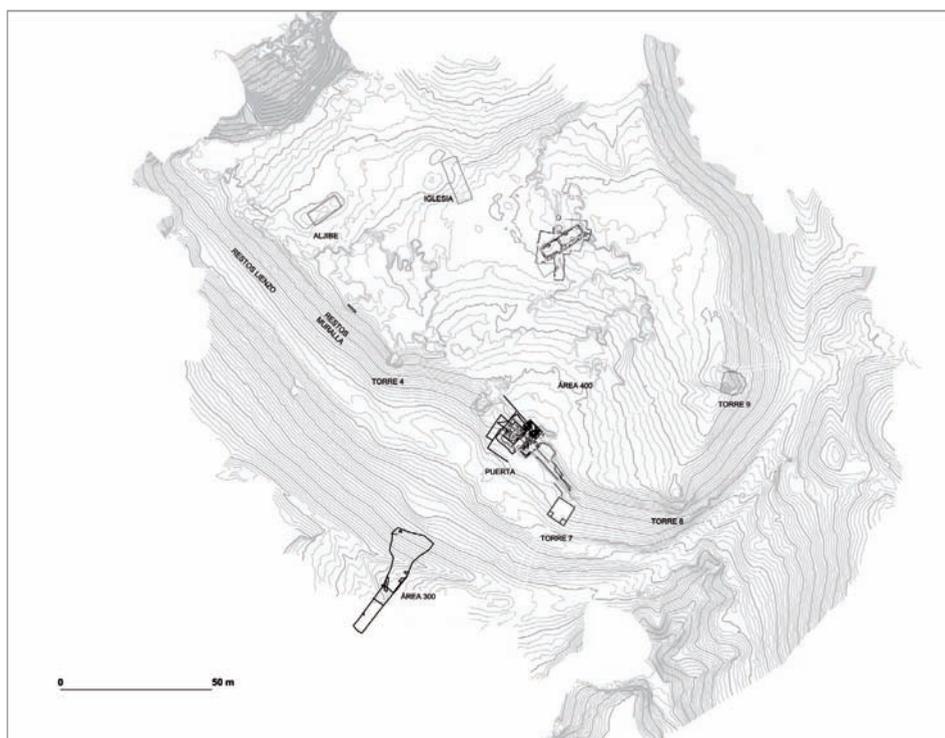
Fig. 1.- Planta general del yacimiento de Alcalá la Vieja" (soporte: ASF Imagen).

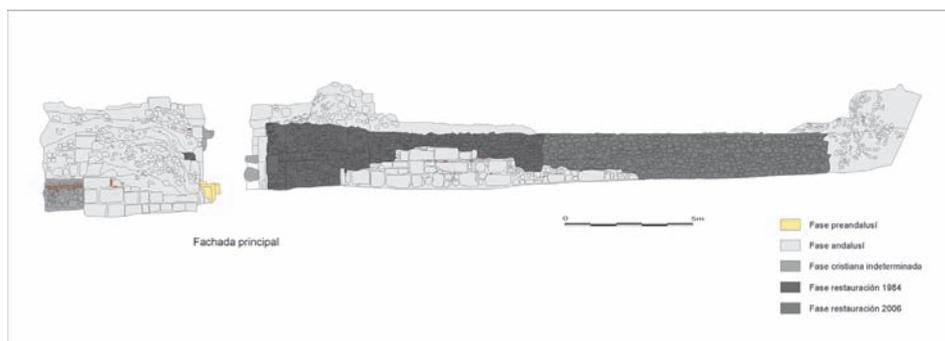
Fig. 3.- Puerta de entrada a la fortaleza. Alzados (soporte: *Caracterización geométrica y levantamiento topográfico* realizado por ASF Imagen).

Sin embargo, el elemento de mayor importancia de la fortaleza es, sin duda, la puerta de entrada a la misma. Su estructura es la de dos torres rectangulares que delimitan un pasillo en el que se sitúan dos puertas con arco de herradura; Turina considera que la segunda puerta se corresponde con una reforma de la puerta de fase califal, además de considerar también una reforma de fase cristiana en la torre oriental, que piensa era originalmente hueca.

De acuerdo con su interpretación, la puerta estaba formada por dos arcos de herradura consecutivos, flanqueados por dos torres rectangulares, la occidental maciza y la oriental hueca. Mientras que la primera torre se asentaba parcialmente sobre una cimentación de sillares, la segunda no presentaba cimentación de ningún tipo.

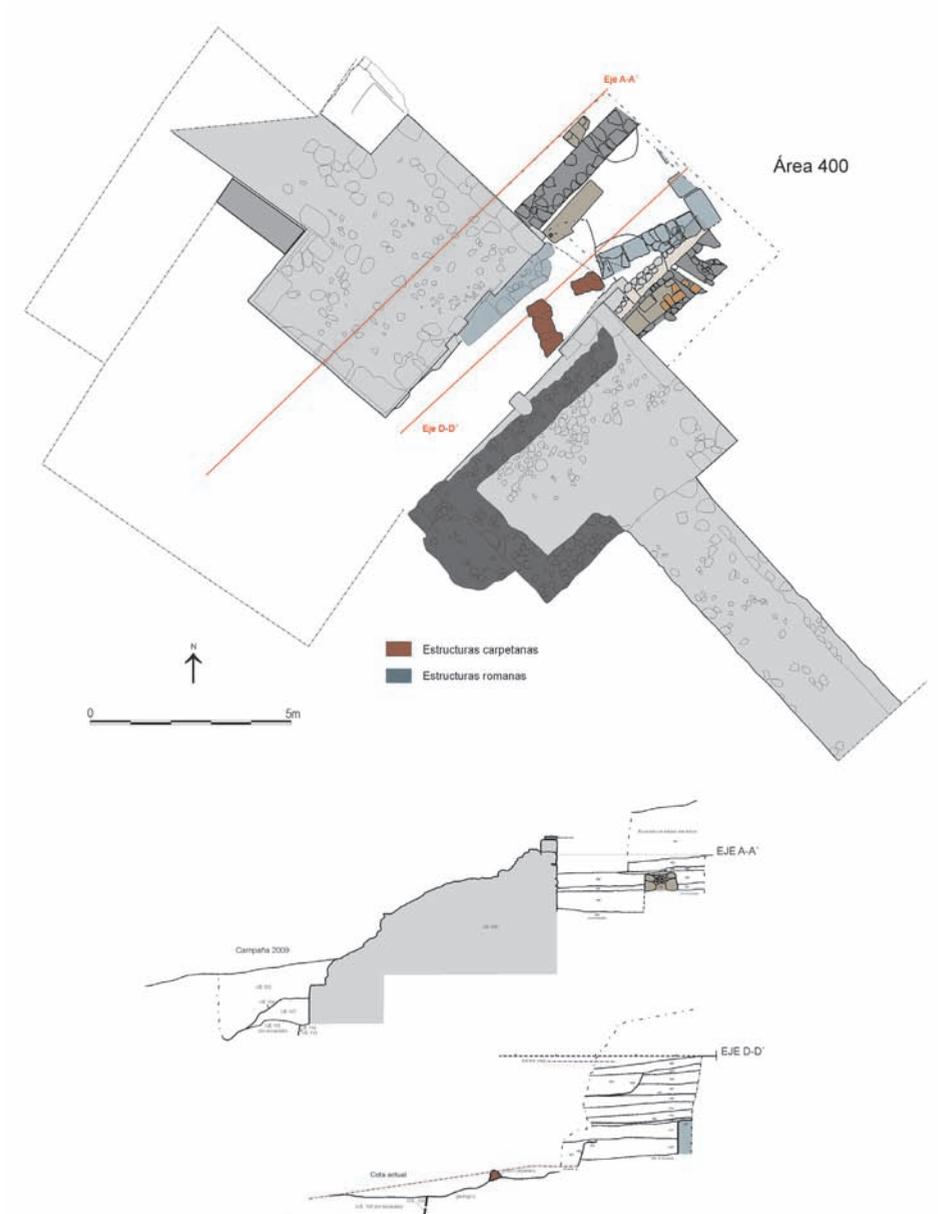
Fig. 4.- Puerta de acceso a la fortaleza. Planta general y secciones acumulativas A-A' y D-D'.

Los trabajos arqueológicos realizados estos últimos años permiten matizar algunas de las cuestiones relativas a la puerta de entrada. En primer lugar, parece descartarse que la torre oriental fuera hueca, ya que presenta una estructura similar a la occidental, claramente maciza. Por otra parte, la lectura estratigráfica de las torres no permite establecer la reforma señalada por Turina en época de 'Abd al-Rahman III, mediante la cual se añadiría una segunda puerta; por el contrario, se aprecia una clara unidad en el conjunto, que se remontaría al momento de su primera construcción. Además, se ha podido apreciar cómo la cimentación señalada para la torre occidental se corresponde en realidad con los restos de una estructura preislámica conservada *in situ*, posiblemente de

época romana. Por último, se constata que el pasillo de entrada constaría de una suave rampa de acceso.

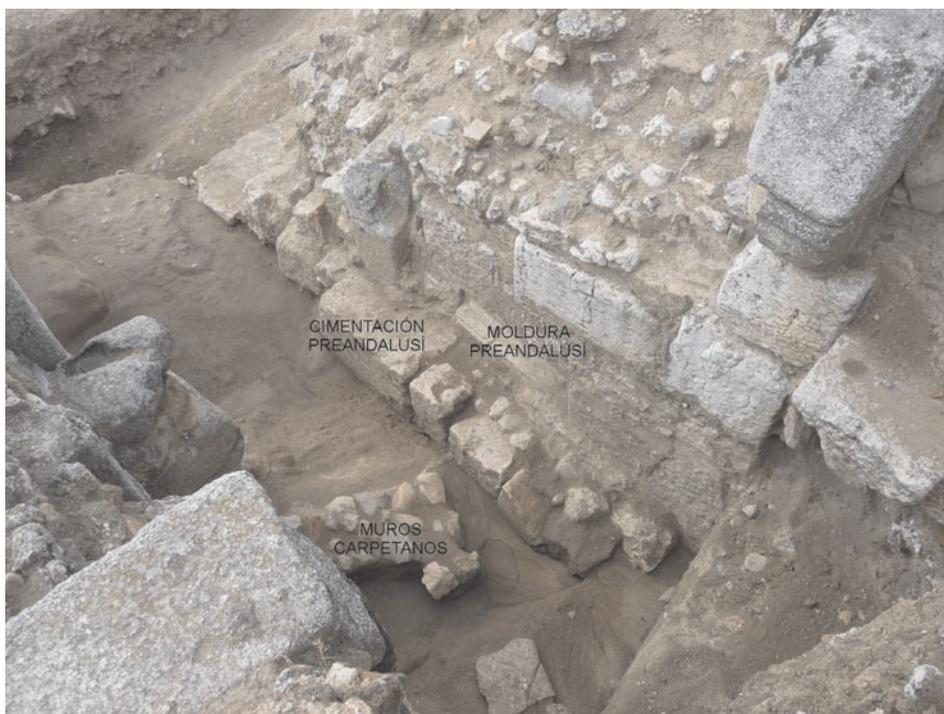
Fig. 5.- Estructuras preandalusíes localizadas en el pasillo de entrada a la fortaleza.

Estos trabajos han aportado nuevos datos sobre el yacimiento. Así, por lo que respecta a la fase preislámica del yacimiento, se han documentado sendos muros con fábrica de grandes sillares, sillarejo y mampostería irregular de mediano tamaño, de piedra caliza, coetáneos y perpendiculares entre sí, uno de ellos destruido en parte por la fosa de cimentación de las estructuras defensivas andalusíes. Por el momento se desconoce la naturaleza del edificio al que pudieran pertenecer ambos muros, si bien se trataría de una construcción de cierta entidad. La similitud de su fábrica con edificios documentados en *Complutum* fechados en el siglo I de nuestra era permite de momento establecer esta cronología. A estos muros se adosa un estrato de vertidos con abundantes restos de basuras (cenizas, cerámicas, huesos animales, tejas) que indicaría la amortización del edificio anterior. Los materiales cerámicos documentados indican una datación para este estrato de finales del siglo V o inicios del siglo VI.

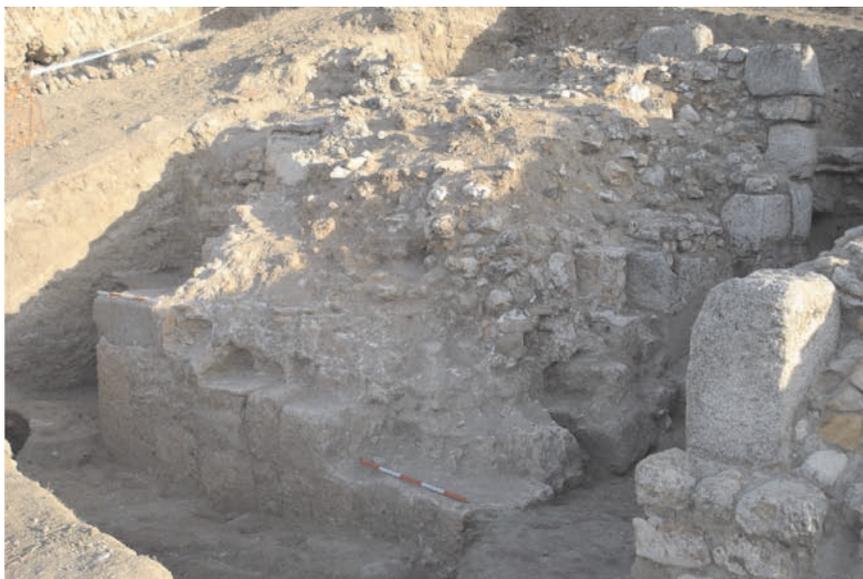
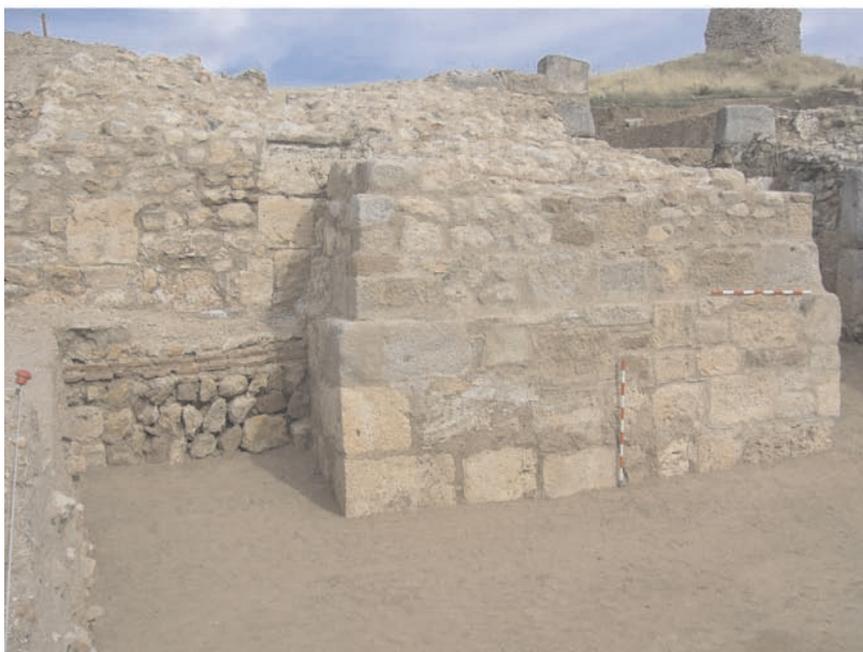
Fig. 6.- Torre occidental de la puerta antes y después de su consolidación.

La excavación efectuada extramuros en la zona de la puerta, delimitando totalmente la torre occidental, permitió reconocer cómo su alzado se encontraba ligeramente escalonado, habiéndose documentado tres pequeños escalones. Muy cercano a ella se documentó un silo, cuyos materiales de relleno indican una cronología de finales del siglo X o inicios del siglo XI. Además se documentó, adosado claramente a la muralla y a la torre occidental de la puerta, un muro con fábrica de mampostería en hiladas trabadas con barro, que presenta en su parte superior un filete de doble hilada de ladrillos tanto a soga como a tizón, sobre el cual se asienta tapial bastante mal conservado. Este muro parece interpretarse como un refuerzo a la muralla en esta zona y se fecharía en un momento indeterminado entre los siglos XII-XIV, ya que no han sido totalmente excavados los estratos que se le asocian. Por último, fueron documentados sendos estratos de derrumbe de la fortaleza, fechados a partir del siglo XIV.

manera, se ha recuperado la técnica del escalonado en la torre occidental documentada durante la excavación y se ha recreado lo necesario para proteger el original y facilitar la comprensión al visitante. Para ello se ha empleado el mismo tipo de aparejo y se han utilizado separadores, un elemento fundamental para diferenciar el original del añadido. Toda la intervención, es reversible de modo mecánico-manual.

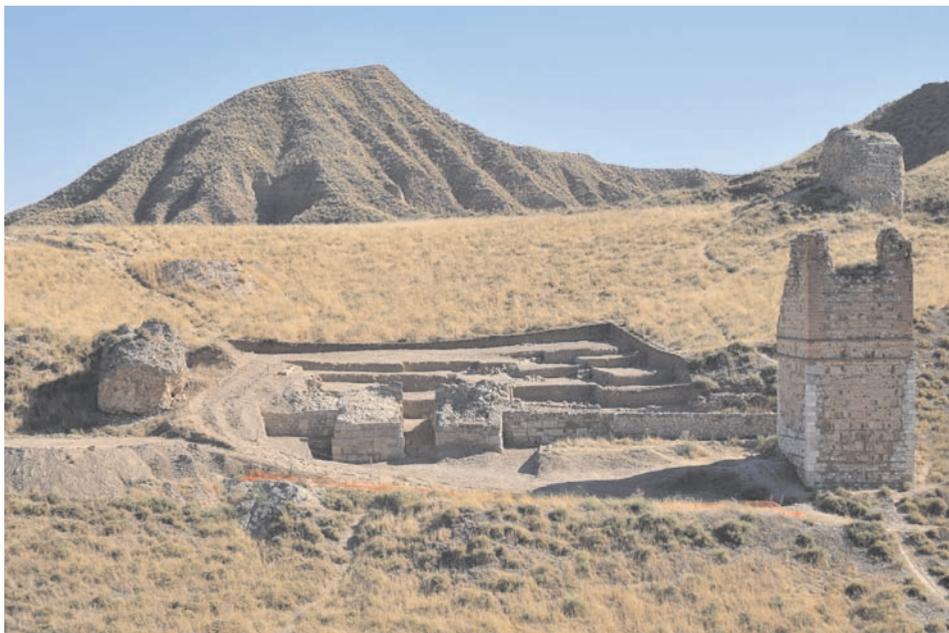
Fig. 7.- Vista general del área excavada en el entorno de acceso a la fortaleza.

Para los últimos trabajos arqueológicos se ha optado por abrir una amplia zona escalonada que proporcionará unas medidas de seguridad aceptables ante la potencia de los depósitos acumulados, tanto para los propios trabajos como para los potenciales visitantes.

La filosofía de la intervención se ha centrado tanto en la seguridad como en la conservación. En lo referente a la primera, la propia condición de "yacimiento accesible" llamaba a eliminar los elementos de riesgo tanto para los visitantes como para el propio yacimiento. Para ello se han eliminado los perfiles de gran potencia de anteriores intervenciones y se han señalado las zonas abiertas. La necesidad de abrir en extensión para preparar la zona para futuras intervenciones, ha permitido reducir todos los perfiles a menos de un metro de potencia creando las terrazas necesarias.

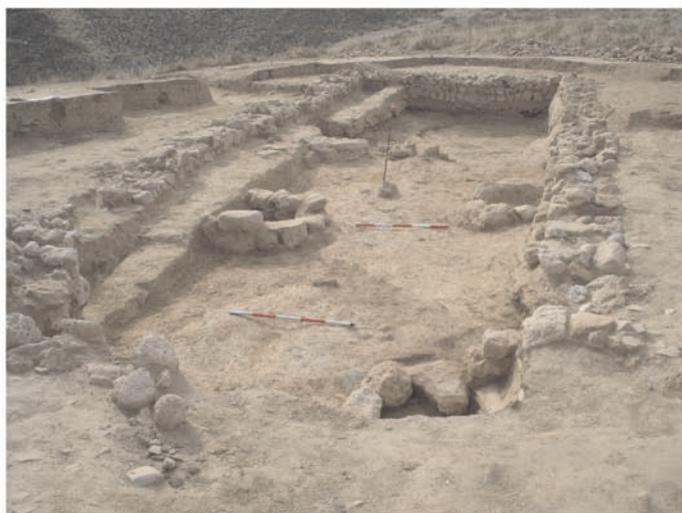
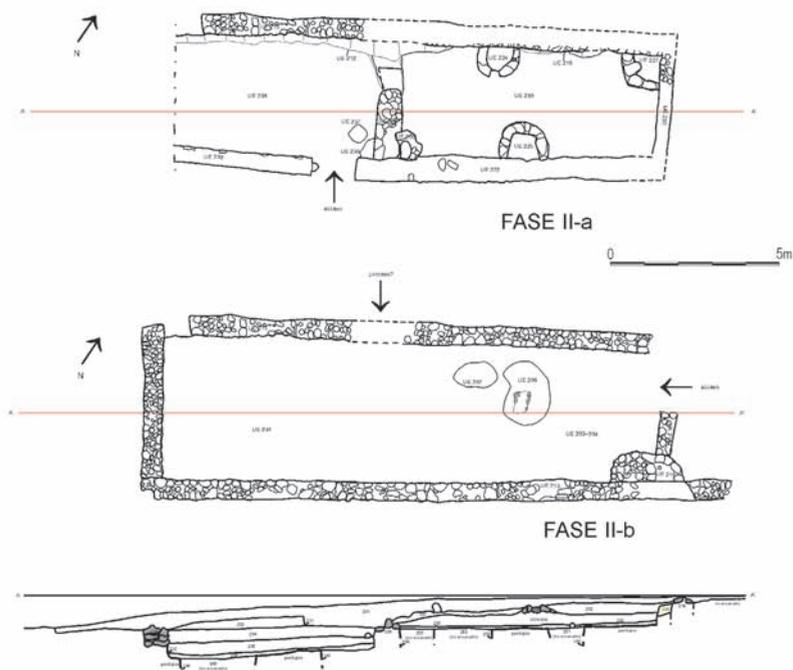
Fig. 8.- Almacén excavado en el interior de la fortaleza. Vista general, plantas de fase y sección acumulativa A-A'.

En las recientes excavaciones en la plataforma superior, continuación de las efectuadas por Juan Zozaya, se ha documentado un edificio semisubterráneo que corta a gran cantidad de fosas anteriores. Fue construido a finales del siglo XIV, estuvo en uso durante el siglo XV, con una remodelación, y ha sido interpretado como unos almacenes.
