## ERMITA DE N.<sup>a</sup> S.<sup>a</sup> DE LA JUNQUERA EN TREVIANA

Gerardo Cuadra Rodríguez\*

ERMITA DE N.ª S.ª DE LA JUNQUERA. TREVIANA

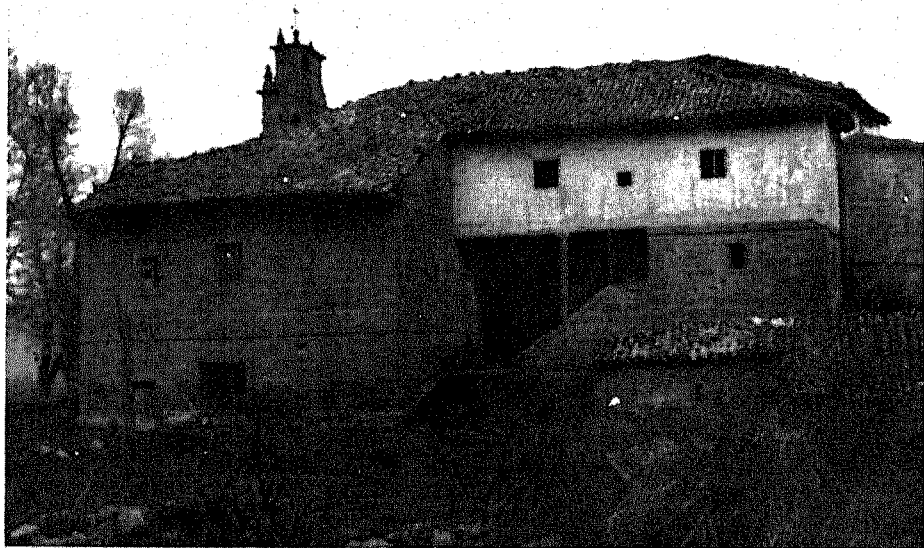
2. Ermita de Ntra. Sra. de la Junquera. Exterior. Estado anterior.

De la cabecera, tan sólo el ábside se presentaba, y se presenta, libre de añadidos, reforzado con dos haces de triples medias columnas, la central más gruesa, a ambos lados de la ventana absidial, (no centrada respecto a los haces citados), y otras dos columnillas en el encuentro del muro curvo del ábside con el cuerpo, más ancho, correspondiente al

tramo recto de la cabecera, que, a su vez aparecía enmascarado, con otras construcciones añadidas. La ventana absidial, ligeramente abocinada, y rematada con arquivolta de medio punto sostenido por columnillas, se apea en una imposta de nacela que recorre todo el muro del ábside a media altura. El conjunto del muro se remata en su parte superior con moldura en gola sin canes, que se convierte en capitel rudimentario, de planta cuadrada e idéntico perfil, sobre la semicolumna central de cada haz triple.

El resto de la cabecera se presentaba exteriormente arropada, y en cierto modo enmascarada, por construcciones adosadas. A la izquierda, lado norte, por un cuerpo de base cuadrada que a poca altura se convierte en un semioctógono, y que parece ser los restos o la base de una torre con escalera de caracol o husillo en su interior (S. XIV, XV). Y a su derecha, lado sur, por el cuerpo integrado por la sacristía, quizá del XVII, de fábrica de sillería situada en el nivel inferior, y un porche con escalera de escalones labrados, posiblemente reutilizados, que conducían a otro cuerpo superior de dos habitaciones de construcción de albañilería muy pobre, y en estado de ruina. La única riqueza ornamental de este cuerpo superior radicaba en los canes labrados del alero. Precisamente, este cuerpo superior, así como la bóveda de la sacristía, estaban ocultando una ventana similar a la absidial, abierta en el lado sur de la cabecera en el que se detectaban a su vez, a través de un hueco abierto en un tabique, unos canes de piedra y la parte alta de unos contrafuertes.

Por la parte superior, a través de la cubierta, este cuerpo se enlazaba con la parte alta de la torre por medio de un volumen, arquitectónicamente extraño, que estaba constituido por la citada torre al norte, un muro de piedra al oeste, quizá restos de una anterior espadaña levantada sobre el posible arco triunfal, doblado hacia la cara sur, y cerrado al este por un simple murete de adobes.

Este volumen integrado, como ya se ha descrito, por elementos arquitectónicos de origen e intención diversa, aparecía unificado por una única cubierta, y sobre él, como fondo, se destacaba el ábside románico.

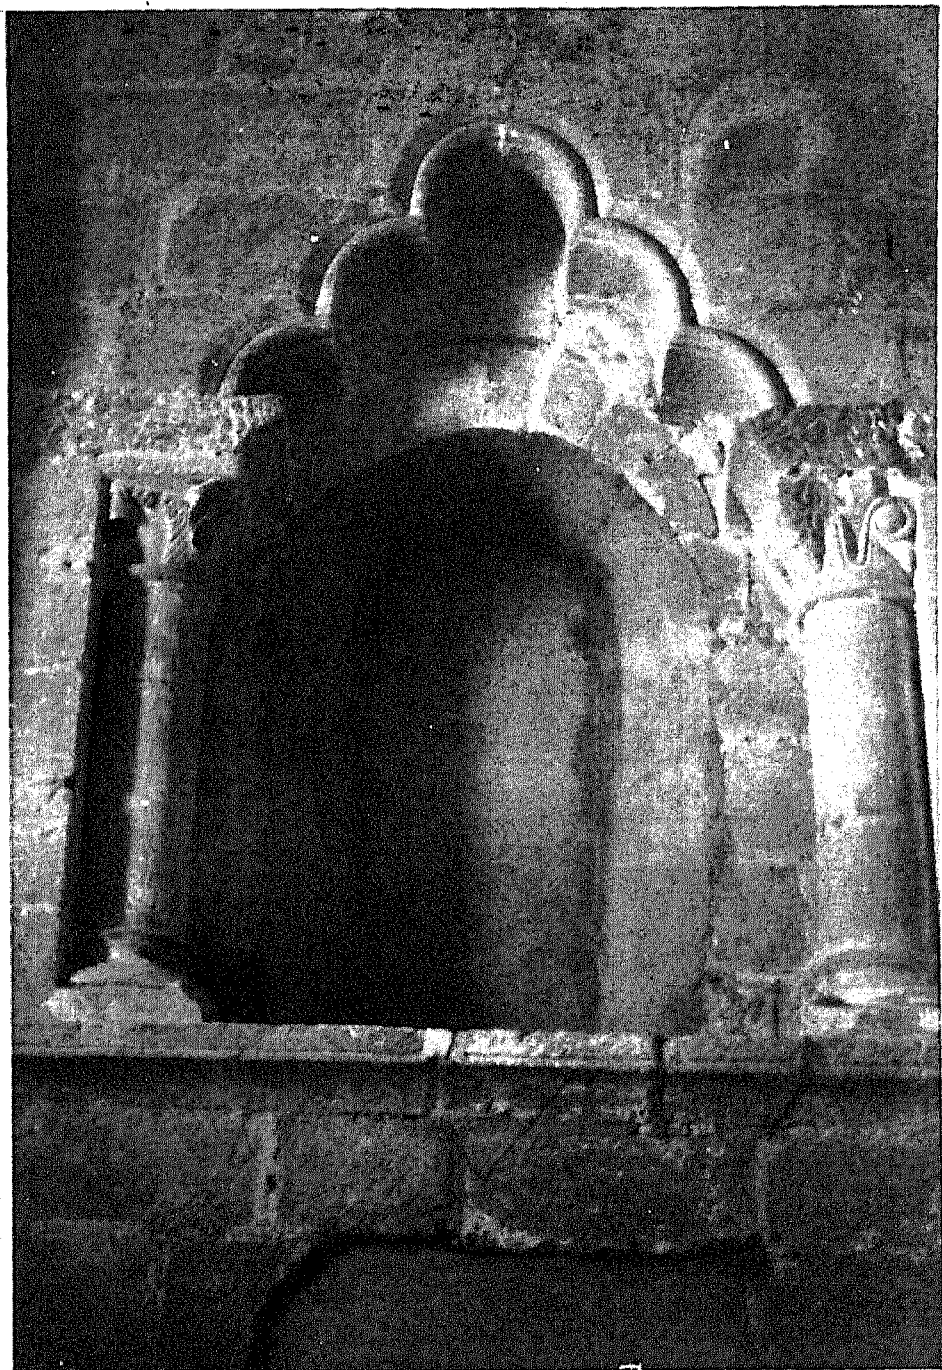
3. Ermita de Ntra. Sra. de la Junquera. Ventana del Presbiterio.

Otras labores complementarias fueron las de descubrir las caras internas de las ventanas; la del lado sur del tramo recto, que apareció intacta con sus columnas apeando una arquivolta pentalobulada con baquetón a lo largo de la arista exterior, y la absidial que apareció destrozada en su mayor parte pero quedando aún restos de las columnas así como el arranque de una arquivolta similar a la de la otra ventana.
